Le Rapport Officiel de Repérage

Réf. : DIA-HUT03-2505-002

Rapport de mission de repérage des matériaux et produits contenant de l'amiante avant travaux dans les immeubles bâtis

Adresse du bien	33 Boulevard Cosmao Dumanoir, Bâtiment TRITON, 56100 LORIENT
Description Sommaire	copro
Localisation lot principal	Sans objet
Désignations des lots	Sans objet
Références cadastrales	Section : AT, N° parcelle(s) : 388
Nature et situation de l'immeuble	Immeuble bâti, bien non indépendant
Référence du programme de travaux	
Permis de construire délivré en	De 1949 au 01/07/1997

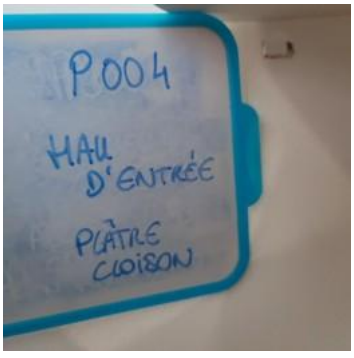
ZPSO #4	Parois verticales intérieures / Plâtre cloison

Localisation : Rez-de-chaussée : Accueil 2

Partie Inspectée / Description	Photo	N° Ech.	Conclusion
Plâtre cloison Précisions de localisation : Lieu du prélèvement : Rez-de-chaussée Accueil 2		P004	Absence d'amiante Après analyse référence échantillon n°004

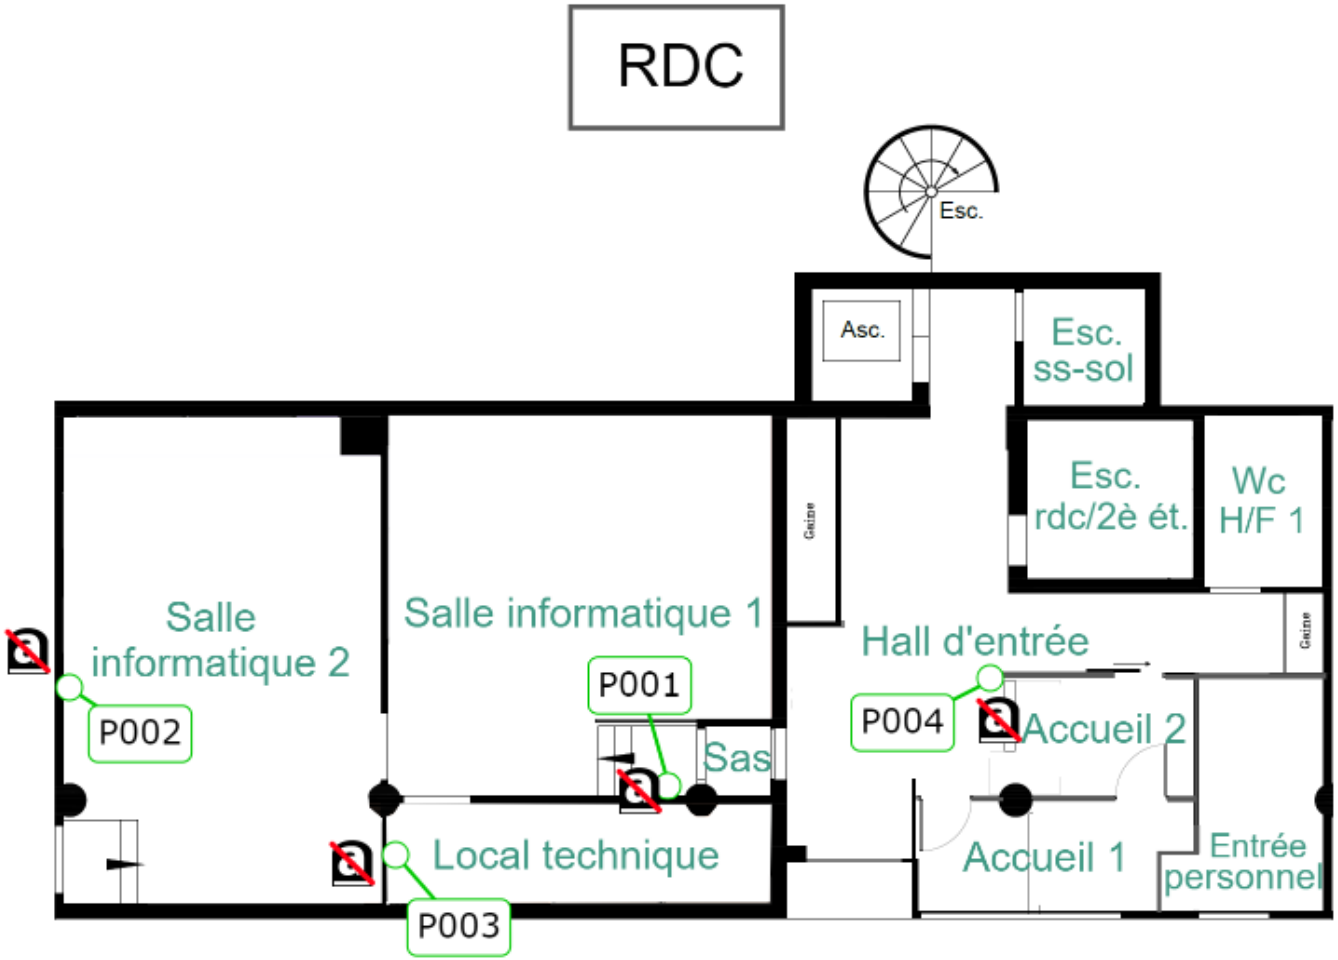
Planche de repérage technique	REZ-DE-CHAUSSEE

Absence d'amiante
