PRE RAPPORT DE MISSION DE REPERAGE DES MATERIAUX ET PRODUITS CONTENANT DE L'AMIANTE AVANT REALISATION DE TRAVAUX

Adresse : BATIMENT Madeleine 19-21 Rue Lainé Laroche 49000 ANGERS

N° de dossier	Date de la commande
5349011	10/02/2026
Date du repérage	**Accompagnateur**
18/02/2026	Aucun

Organisme : QUALICONSULT IMMOBILIER

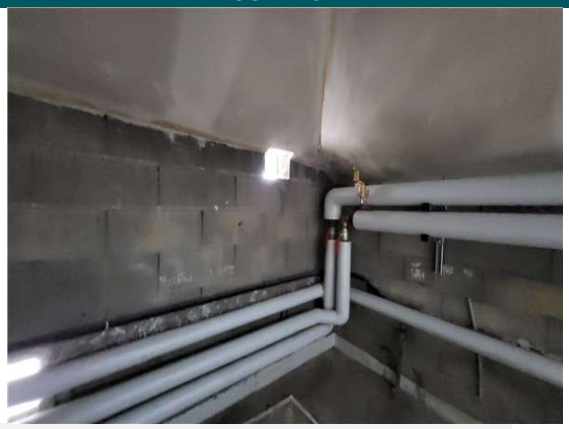
ELEMENT : Chaudières (mixtes, collectives), chauffe bains,

Pièce ou local	Localisation	Matériau ou produit	
3ème - Chaufferie	Chaudières (mixtes, collectives), chauffe bains, radiateurs gaz modulables, Poêles à bois à fuel, à charbon, Groupes électrogènes	Calorifuge	PRESENCE OU ABSENCE D'AMIANTE :

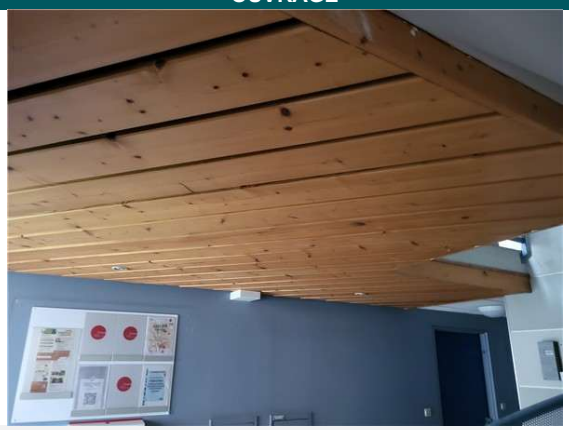
ELEMENT : Faux-plafond

Pièce ou local	Localisation	Matériau ou produit	
RDC - Circulation	Faux-plafond - Plafond	Bois vernie	PRESENCE OU ABSENCE D'AMIANTE :

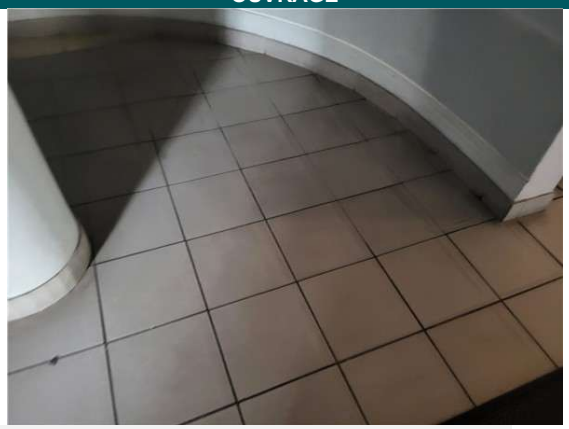
PRELEVEMENT : P001

Pièce ou local	Localisation	Matériau ou produit	
RDC - Circulation	Revêtements de sols n°1	Colle de carrelage 30x30 beige + ragréage	PRESENCE OU ABSENCE D'AMIANTE :

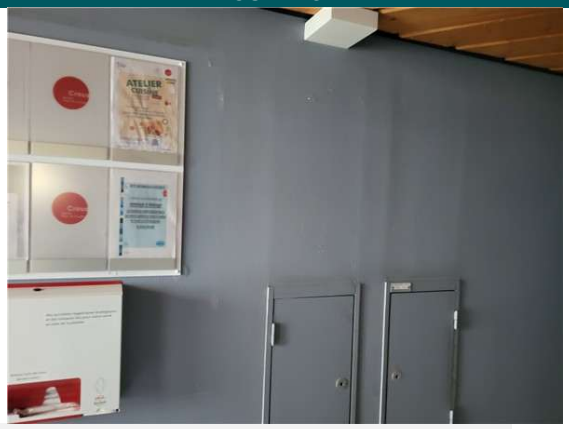
PRELEVEMENT : P003

Pièce ou local	Localisation	Matériau ou produit	
RDC - Circulation	Murs et cloisons maçonnés	Peinture + enduit maigre	PRESENCE OU ABSENCE D'AMIANTE :

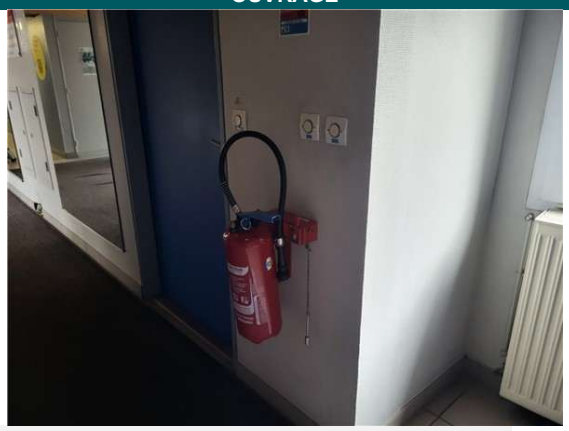
PRELEVEMENT : P006

Pièce ou local	Localisation	Matériau ou produit	
RDC - Circulation	Cloisons sèches (assemblées, préfabriquées)	Peinture + placoplâtre + enduit en zone de lissage/bande	PRESENCE OU ABSENCE D'AMIANTE :

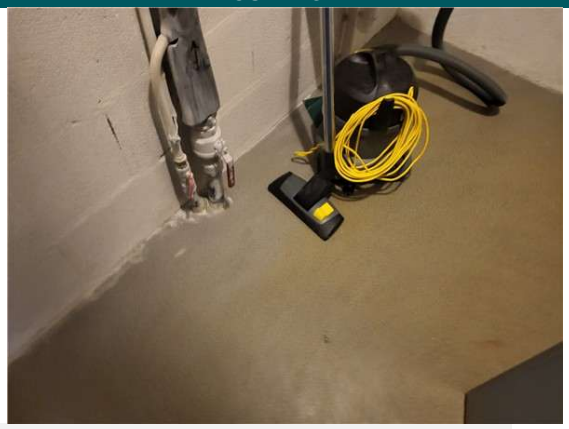
PRELEVEMENT : P014

Pièce ou local	Localisation	Matériau ou produit	
RDC - Local ménage	Revêtements de sols	Revêtement souple + colle + ragréage	PRESENCE OU ABSENCE D'AMIANTE :

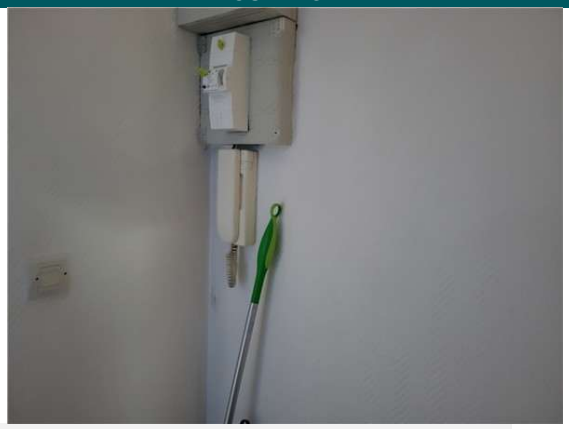
PRELEVEMENT : P023
OUVRAGE

Pièce ou local	Localisation	Matériau ou produit	
RDC - Chambre 209 - Piece de vie	Cloisons sèches (assemblées, préfabriquées)	Peinture + placoplâtre + enduit en zone de lissage/bande	PRESENCE OU ABSENCE D'AMIANTE :

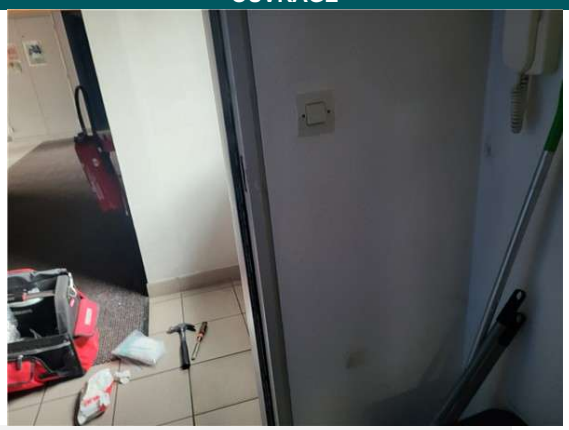
PRELEVEMENT : P024
OUVRAGE

Pièce ou local	Localisation	Matériau ou produit	
RDC - Chambre 209 - Piece de vie	Murs et cloisons maçonnés	Peinture + enduit maigre	PRESENCE OU ABSENCE D'AMIANTE :

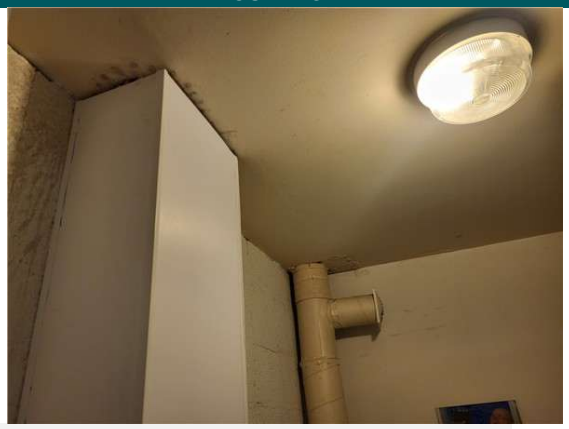
PRELEVEMENT : P036
OUVRAGE

Pièce ou local	Localisation	Matériau ou produit	
1er - Locla ménage	Plafond	Peinture + enduit maigre	PRESENCE OU ABSENCE D'AMIANTE :

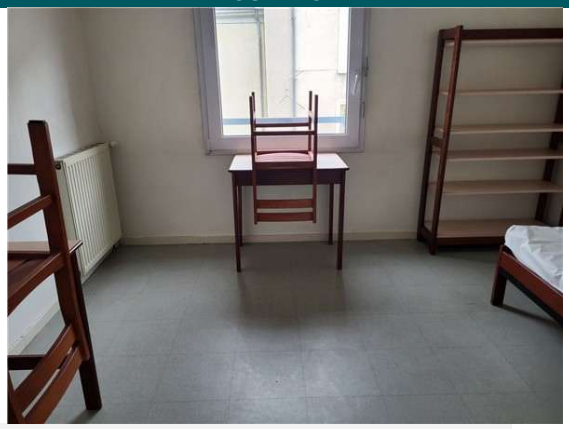
PRELEVEMENT : P038
OUVRAGE

Pièce ou local	Localisation	Matériau ou produit	
1er - Chambre 216 - Pièce de vie	Revêtements de sols	Revêtement souple + colle + ragréage	PRESENCE OU ABSENCE D'AMIANTE :

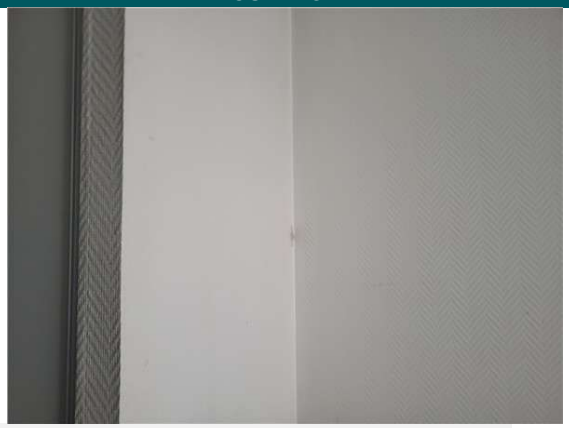
PRELEVEMENT : P042

Pièce ou local	Localisation	Matériau ou produit	
1er - Chambre 216 - Pièce de vie	Cloisons sèches (assemblées, préfabriquées)	Peinture + placoplâtre + enduit en zone de lissage/bande	PRESENCE OU ABSENCE D'AMIANTE :

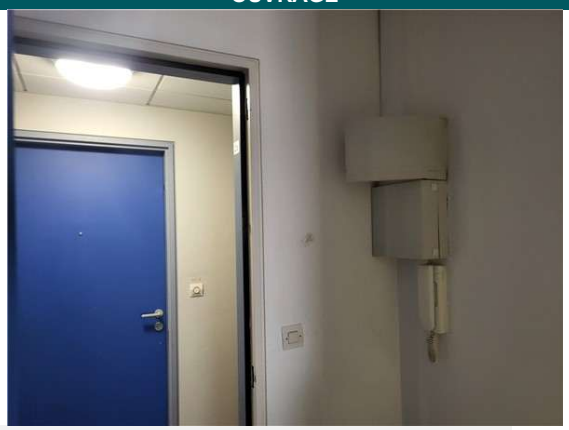
PRELEVEMENT : P043

Pièce ou local	Localisation	Matériau ou produit	
1er - Chambre 216 - Pièce de vie	Murs et cloisons maçonnés	Peinture + enduit maigre	PRESENCE OU ABSENCE D'AMIANTE :

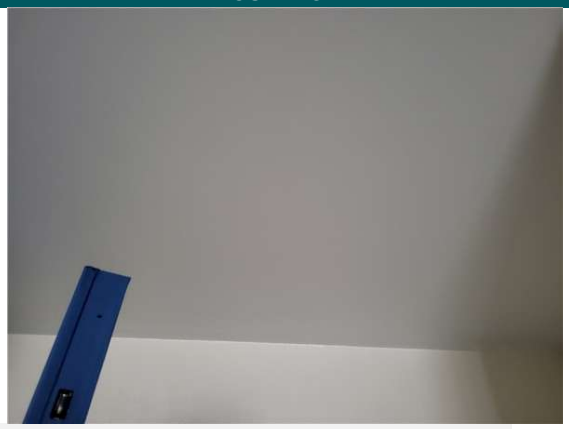
PRELEVEMENT : P044
OUVRAGE

Pièce ou local	Localisation	Matériau ou produit	
1er - Chambre 216 - Pièce de vie	Plafonds	Peinture + enduit maigre	PRESENCE OU ABSENCE D'AMIANTE :

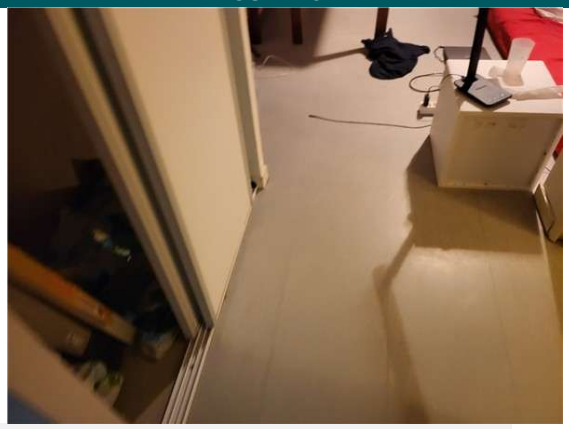
PRELEVEMENT : P045
OUVRAGE

Pièce ou local	Localisation	Matériau ou produit	
1er - Chambre 212 - Pièce de vie	Revêtements de sols	Revêtement souple + colle + ragréage	PRESENCE OU ABSENCE D'AMIANTE :

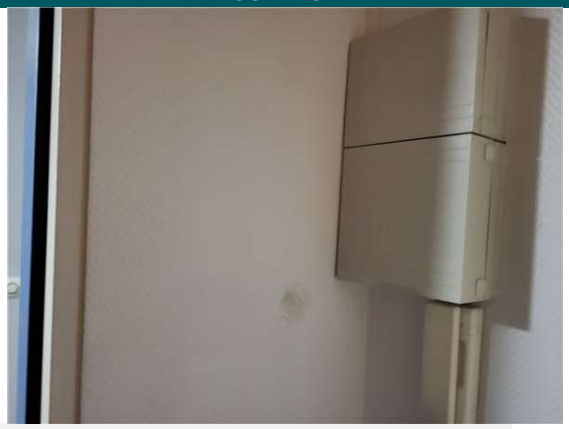
PRELEVEMENT : P050
OUVRAGE

Pièce ou local	Localisation	Matériau ou produit	
1er - Chambre 212 - Pièce de vie	Murs et cloisons maçonnés	Peinture + enduit maigre	PRESENCE OU ABSENCE D'AMIANTE :

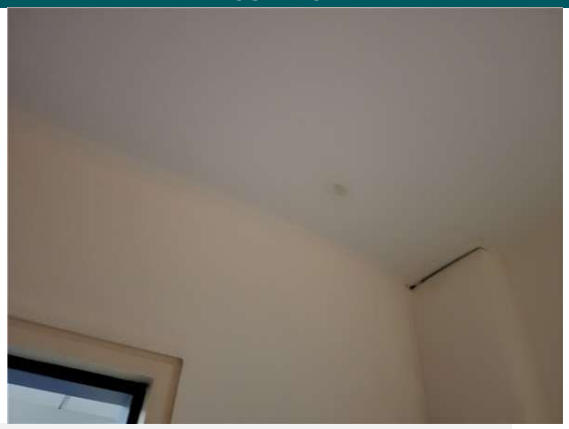
PRELEVEMENT : P051
OUVRAGE

Pièce ou local	Localisation	Matériau ou produit	
1er - Chambre 212 - Pièce de vie	Plafonds	Peinture + enduit maigre	PRESENCE OU ABSENCE D'AMIANTE :

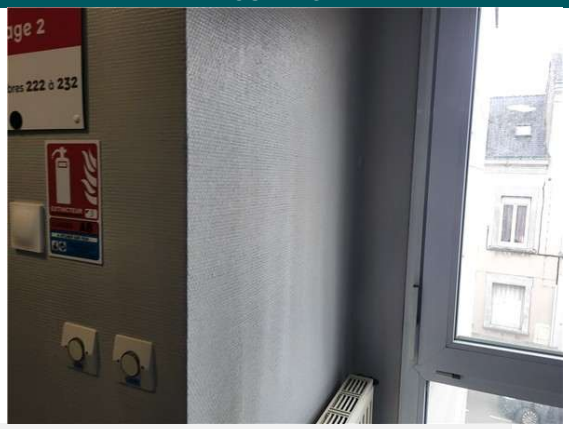
PRELEVEMENT : P054

Pièce ou local	Localisation	Matériau ou produit	
2ème - Circulation	Cloisons sèches (assemblées, préfabriquées)	Peinture + placoplâtre + enduit en zone de lissage/bande	PRESENCE OU ABSENCE D'AMIANTE :

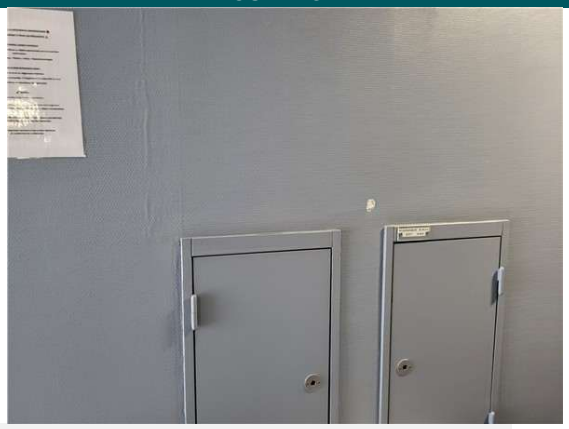
PRELEVEMENT : P056
OUVRAGE

Pièce ou local	Localisation	Matériau ou produit	
2ème - Circulation	Murs et cloisons maçonnés	Peinture + enduit maigre	PRESENCE OU ABSENCE D'AMIANTE :

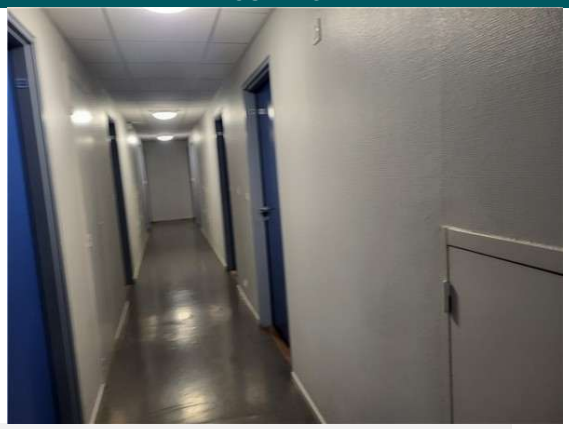
PRELEVEMENT : P057
OUVRAGE

Pièce ou local	Localisation	Matériau ou produit	
2ème - Circulation	Murs et cloisons maçonnés	Peinture + enduit maigre	PRESENCE OU ABSENCE D'AMIANTE :

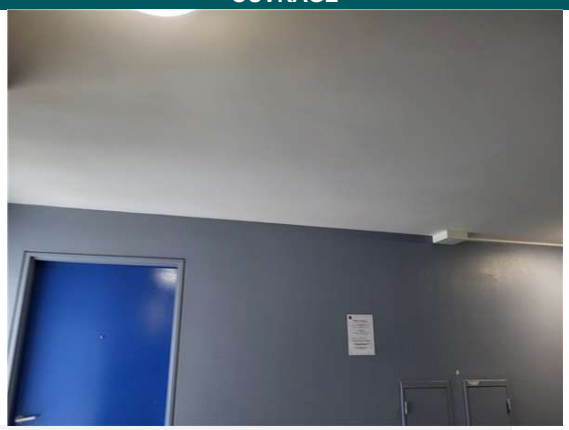
PRELEVEMENT : P058
OUVRAGE

Pièce ou local	Localisation	Matériau ou produit	
2ème - Circulation	Plafonds	Peinture + enduit maigre	PRESENCE OU ABSENCE D'AMIANTE :

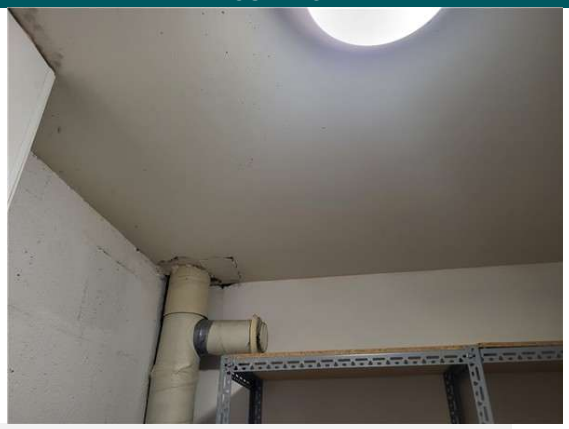
PRELEVEMENT : P060
OUVRAGE

Pièce ou local	Localisation	Matériau ou produit	
2ème - Locla ménage	Plafonds	Peinture + enduit maigre	PRESENCE OU ABSENCE D'AMIANTE :

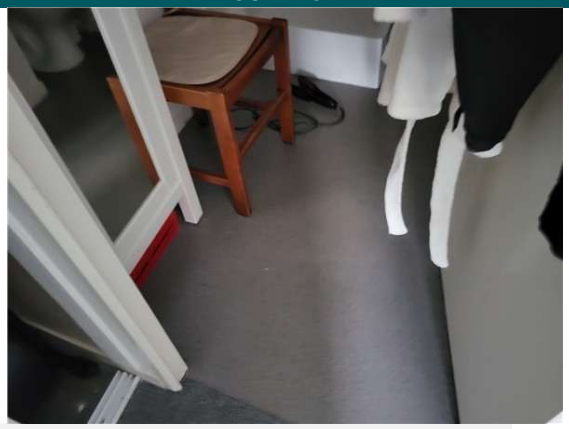
PRELEVEMENT : P063
OUVRAGE

Pièce ou local	Localisation	Matériau ou produit	
2ème - Chambre 225 - Salle de bains	Revêtements de sols n°2	Revêtement souple + colle + ragréage	PRESENCE OU ABSENCE D'AMIANTE :

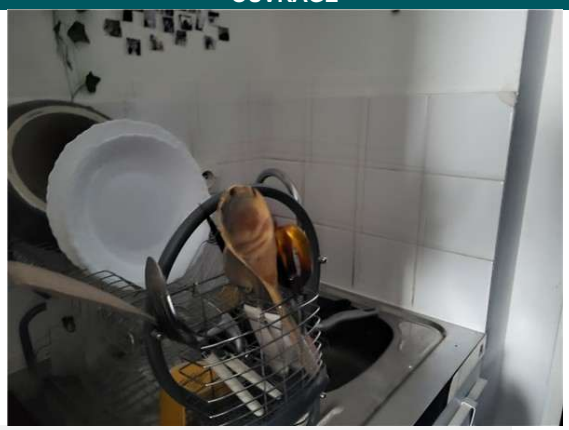
PRELEVEMENT : P064
OUVRAGE

Pièce ou local	Localisation	Matériau ou produit	
2ème - Chambre 225 - Pièce de vie	Murs et cloisons maçonnés	Colle de faïence 10x10 blanche	PRESENCE OU ABSENCE D'AMIANTE :

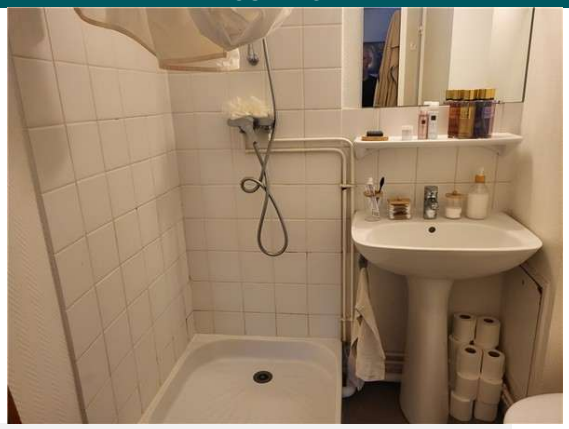
PRELEVEMENT : P065
OUVRAGE

Pièce ou local	Localisation	Matériau ou produit	
2ème - Chambre 225 - Salle de bains	Murs et cloisons maçonnés	Colle de faïence 10x10 blanche	PRESENCE OU ABSENCE D'AMIANTE :

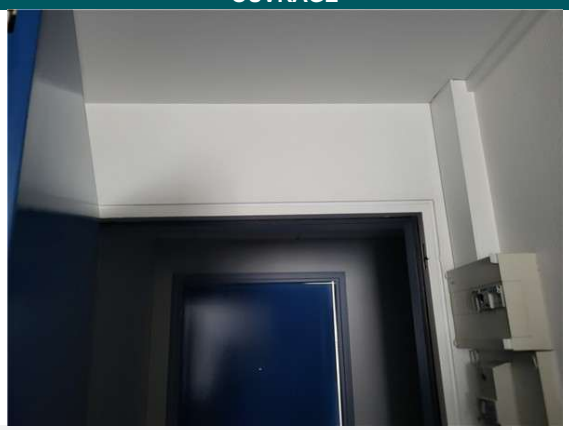
PRELEVEMENT : P067
OUVRAGE

Pièce ou local	Localisation	Matériau ou produit	
2ème - Chambre 225 - Pièce de vie	Murs et cloisons maçonnés	Peinture + enduit maigre	PRESENCE OU ABSENCE D'AMIANTE :

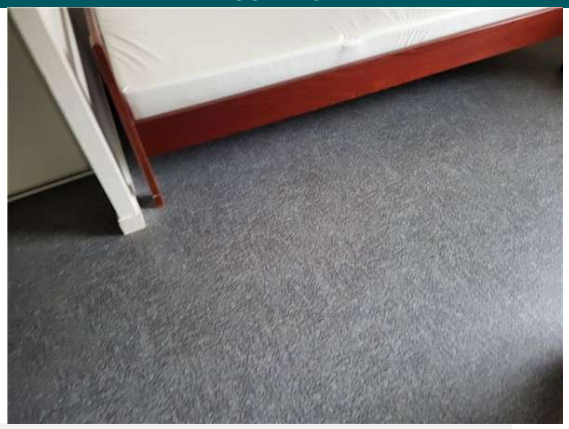
PRELEVEMENT : P069
OUVRAGE

Pièce ou local	Localisation	Matériau ou produit	
2ème - Chambre 226 - Pièce de vie	Revêtements de sols n°2	Revêtement souple + colle + ragréage	PRESENCE OU ABSENCE D'AMIANTE :

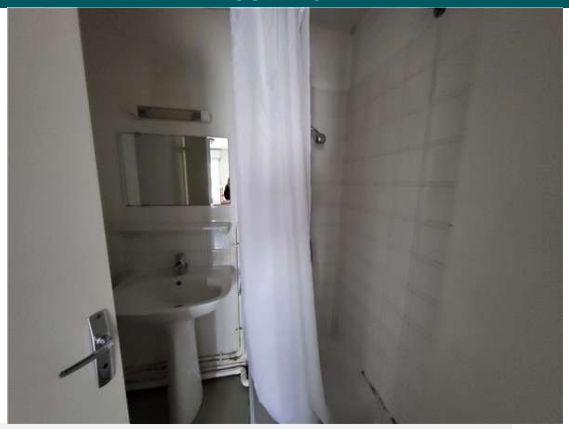
PRELEVEMENT : P072
OUVRAGE

Pièce ou local	Localisation	Matériau ou produit	
2ème - Chambre 226 - Salle de bains	Murs et cloisons maçonnés	Colle de faïence 10x10 blanche	PRESENCE OU ABSENCE D'AMIANTE :

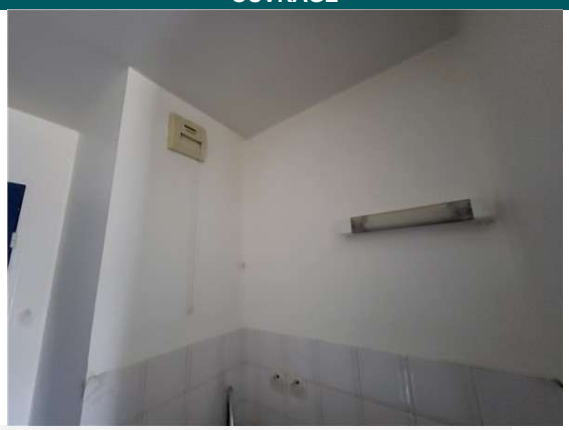
PRELEVEMENT : P073
OUVRAGE

Pièce ou local	Localisation	Matériau ou produit	
2ème - Chambre 226 - Pièce de vie	Cloisons sèches (assemblées, préfabriquées)	Peinture + placoplâtre + enduit en zone de lissage/bande	PRESENCE OU ABSENCE D'AMIANTE :

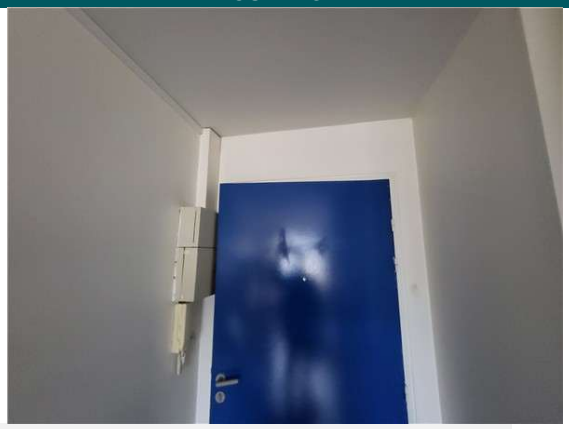
PRELEVEMENT : P074
OUVRAGE

Pièce ou local	Localisation	Matériau ou produit	
2ème - Chambre 226 - Pièce de vie	Murs et cloisons maçonnés	Peinture + enduit maigre	PRESENCE OU ABSENCE D'AMIANTE :

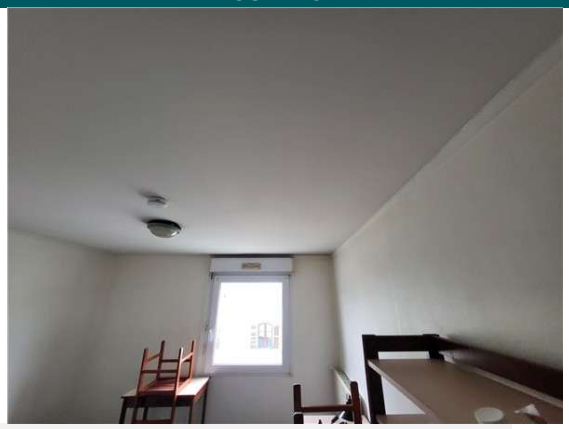
PRELEVEMENT : P075
OUVRAGE

Pièce ou local	Localisation	Matériau ou produit	
2ème - Chambre 226 - Pièce de vie	Plafonds	Peinture + enduit maigre	PRESENCE OU ABSENCE D'AMIANTE :

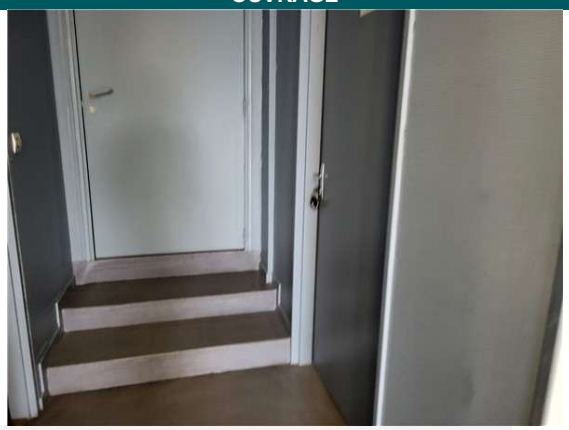
PRELEVEMENT : P079
OUVRAGE

Pièce ou local	Localisation	Matériau ou produit	
3ème - Circulation	Cloisons sèches (assemblées, préfabriquées)	Peinture + placoplâtre + enduit en zone de lissage/bande	PRESENCE OU ABSENCE D'AMIANTE :

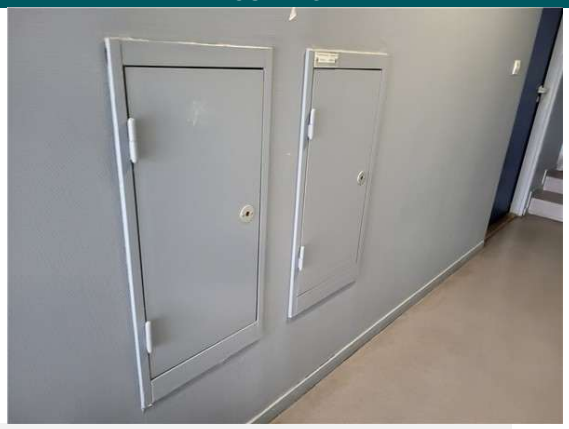
PRELEVEMENT : P080
OUVRAGE

Pièce ou local	Localisation	Matériau ou produit	
3ème - Circulation	Murs et cloisons maçonnés	Peinture + enduit maigre	PRESENCE OU ABSENCE D'AMIANTE :

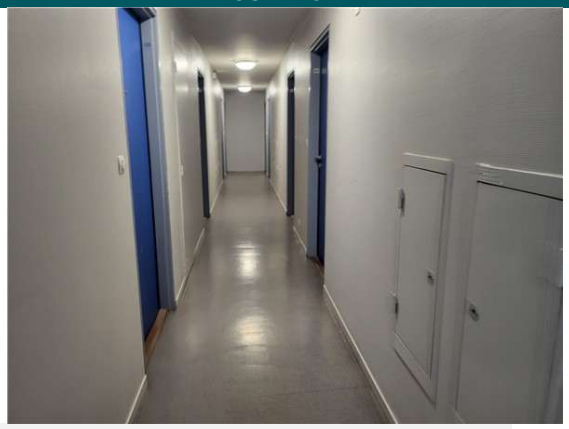
PRELEVEMENT : P081
OUVRAGE

Pièce ou local	Localisation	Matériau ou produit	
3ème - Circulation	Murs et cloisons maçonnés	Peinture + enduit maigre	PRESENCE OU ABSENCE D'AMIANTE :

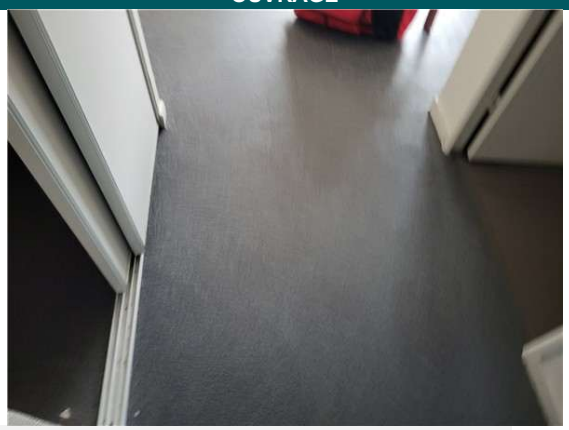
PRELEVEMENT : P085
OUVRAGE

Pièce ou local	Localisation	Matériau ou produit	
3ème - Chambre 234 - Pièce de vie	Revêtements de sols n°2	Revêtement souple + colle + ragréage	PRESENCE OU ABSENCE D'AMIANTE :

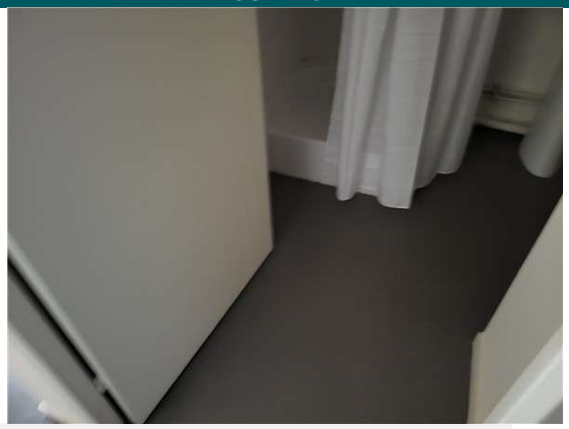
PRELEVEMENT : P087
OUVRAGE

Pièce ou local	Localisation	Matériau ou produit	
3ème - Chambre 234 - Salle de bains	Revêtements de sols n°2	Revêtement souple + colle + ragréage	PRESENCE OU ABSENCE D'AMIANTE :

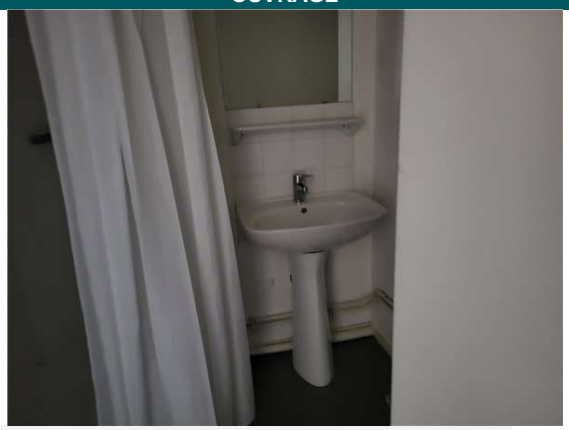
PRELEVEMENT : P089
OUVRAGE

Pièce ou local	Localisation	Matériau ou produit	
3ème - Chambre 234 - Salle de bains	Murs et cloisons maçonnés n°1	Colle de faïence 10x10 blanche	PRESENCE OU ABSENCE D'AMIANTE :

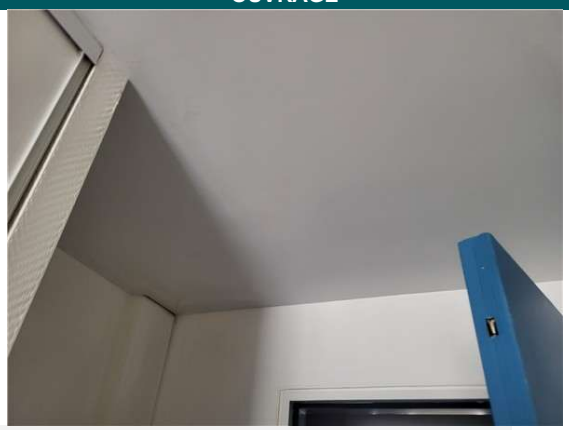
PRELEVEMENT : P092

Pièce ou local	Localisation	Matériau ou produit	
3ème - Chambre 234 - Pièce de vie	Plafonds	Peinture + enduit maigre	PRESENCE OU ABSENCE D'AMIANTE :

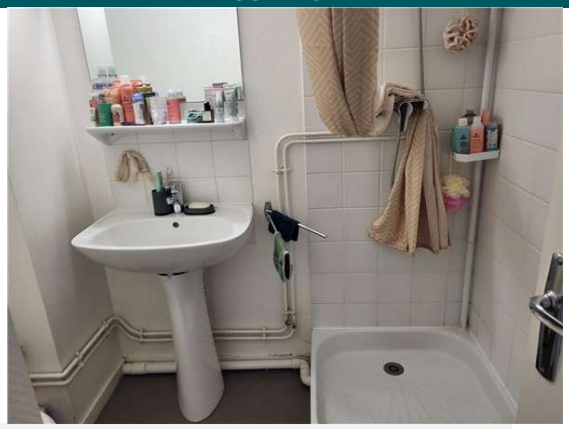
PRELEVEMENT : P096
OUVRAGE

Pièce ou local	Localisation	Matériau ou produit	
3ème - Chambre 239 - Salle de bains	Murs et cloisons maçonnés	Colle de faïence 10x10 blanche	PRESENCE OU ABSENCE D'AMIANTE :

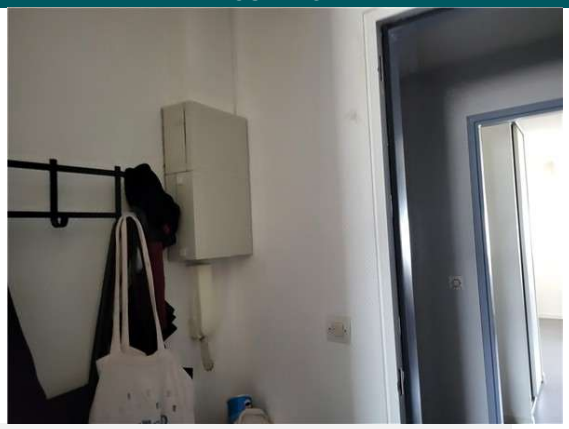
PRELEVEMENT : P097
OUVRAGE

Pièce ou local	Localisation	Matériau ou produit	
3ème - Chambre 239 - Pièce de vie	Cloisons sèches (assemblées, préfabriquées)	Peinture + placoplâtre + enduit en zone de lissage/bande	PRESENCE OU ABSENCE D'AMIANTE :

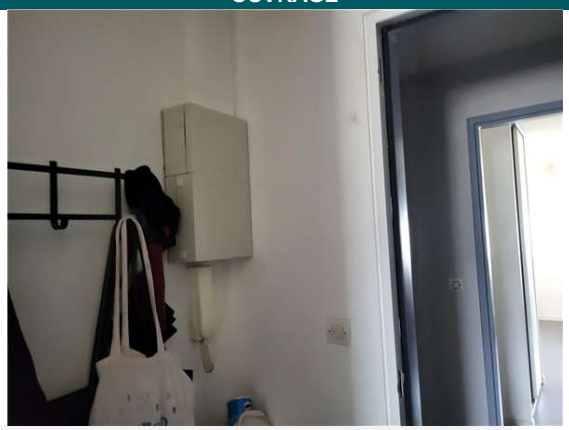
PRELEVEMENT : P098
OUVRAGE

Pièce ou local	Localisation	Matériau ou produit	
3ème - Chambre 239 - Pièce de vie	Murs et cloisons maçonnés	Peinture + enduit maigre	PRESENCE OU ABSENCE D'AMIANTE :

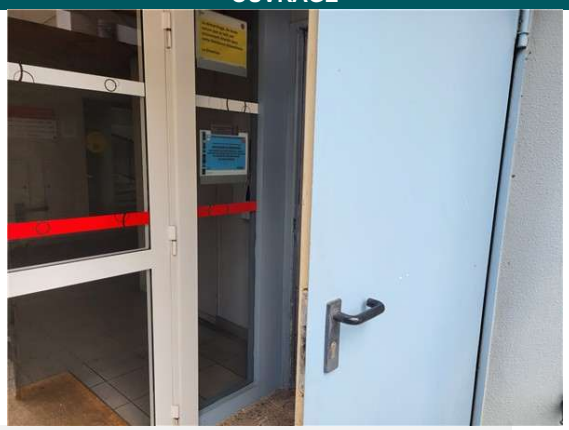
PRELEVEMENT : P113

Pièce ou local	Localisation	Matériau ou produit	
RDC - Local ménage	Portes coupe-feu, pare-flamme, isothermiques, frigorifiques	Peinture bleu	PRESENCE OU ABSENCE D'AMIANTE :

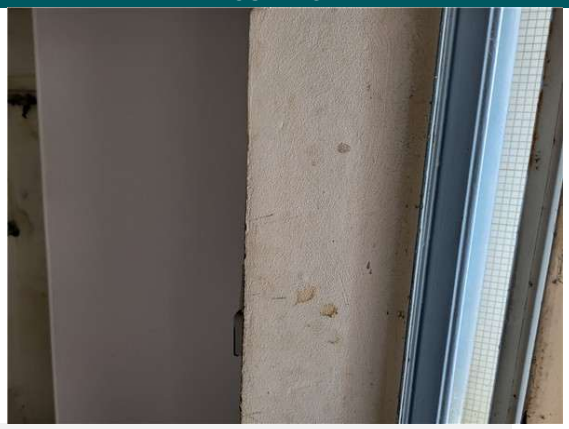
PRELEVEMENT : P114
OUVRAGE

Pièce ou local	Localisation	Matériau ou produit	
RDC - Local ménage	Murs et cloisons maçonnés	Peinture + enduit béton	PRESENCE OU ABSENCE D'AMIANTE :

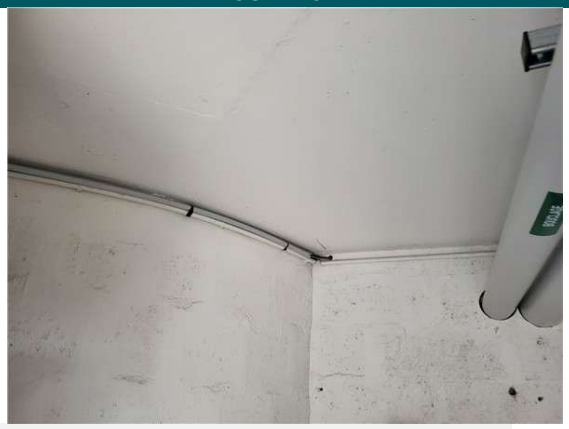
PRELEVEMENT : P115
OUVRAGE

Pièce ou local	Localisation	Matériau ou produit	
RDC - Local ménage	Plafonds	Peinture + enduit béton	PRESENCE OU ABSENCE D'AMIANTE :

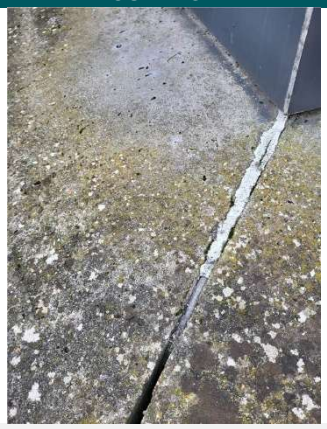
PRELEVEMENT : P120

Pièce ou local	Localisation	Matériau ou produit	
Ext - Façades	Façades lourdes y compris poteaux Rejingot	Joint blanc	PRESENCE OU ABSENCE D'AMIANTE :
