Référence dossier :
5364000 A

PRE RAPPORT DE MISSION DE REPERAGE DES MATERIAUX ET PRODUITS CONTENANT DE L'AMIANTE AVANT REALISATION DE TRAVAUX F

Adresse : Résidence Bourgonnier 19-21 Rue Lainé Laroche
49000 ANGERS

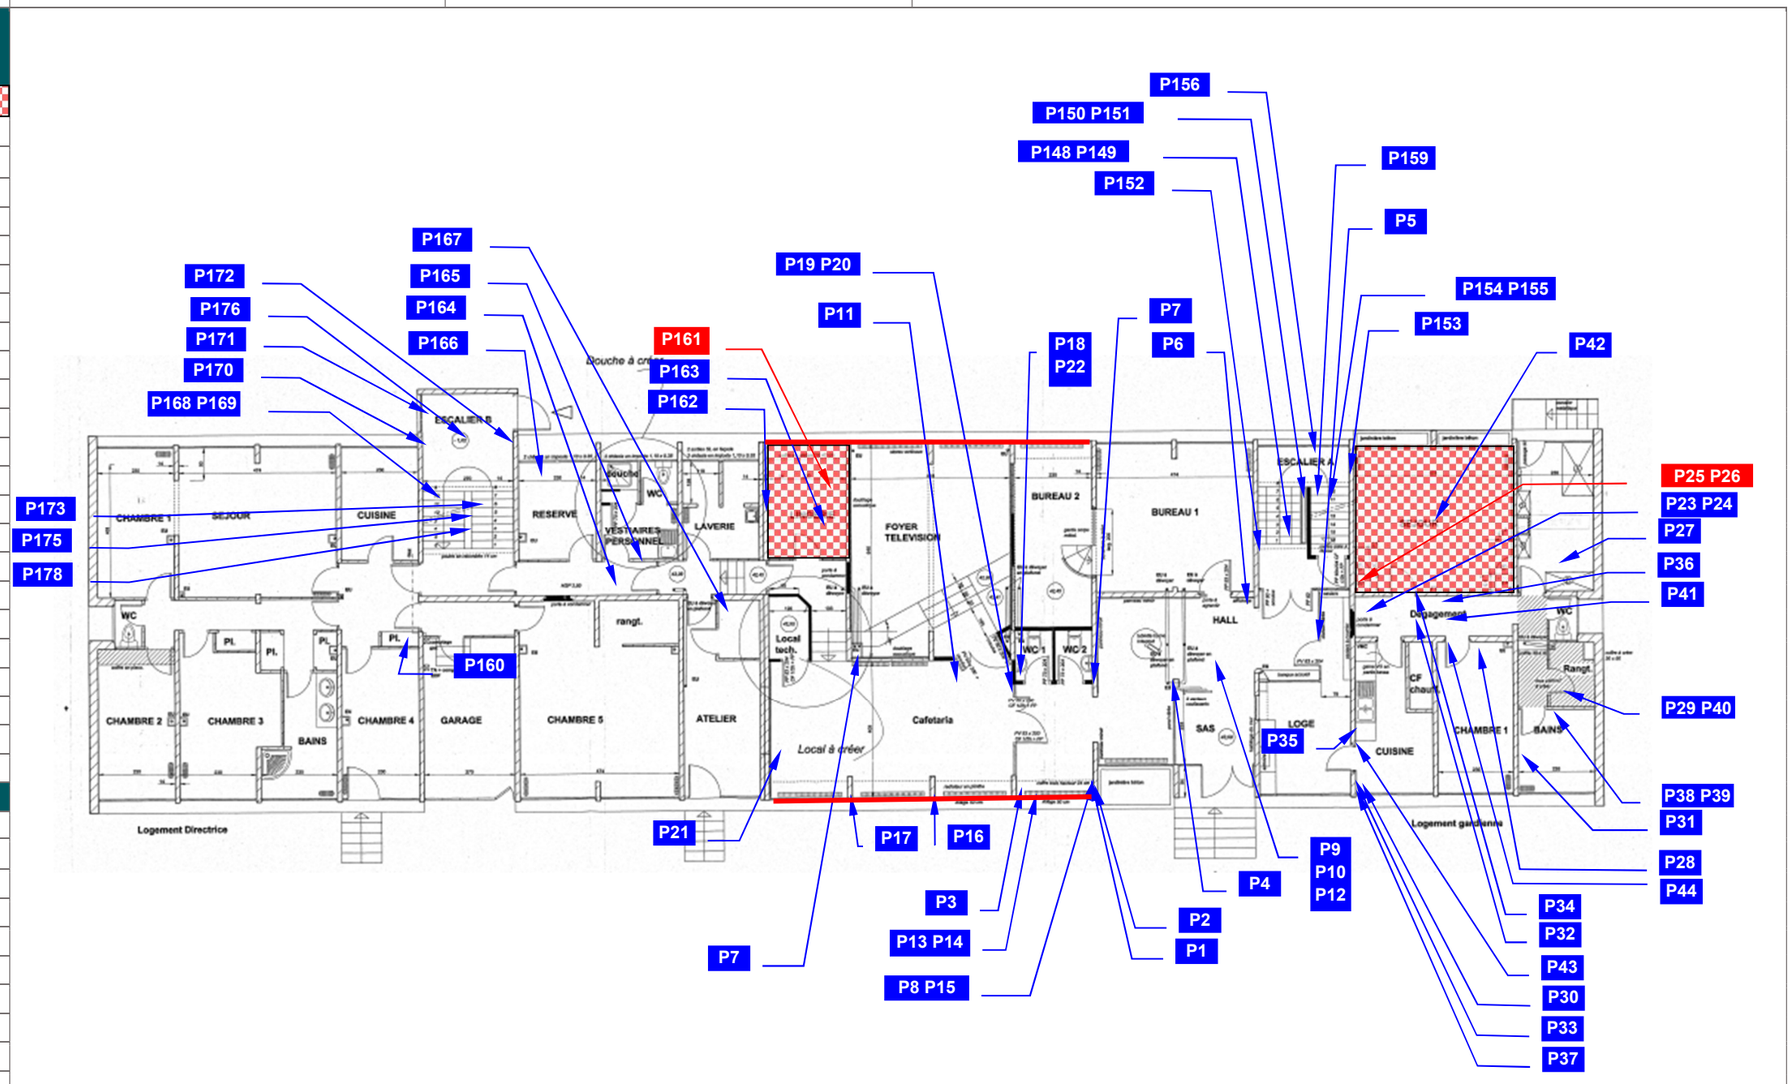
Matériaux ou Produits Contenant de l'Amiante	REPRESENTATION GRAPHIQUE
Dalles de sol + colle noire	
Plaques fibre ciment

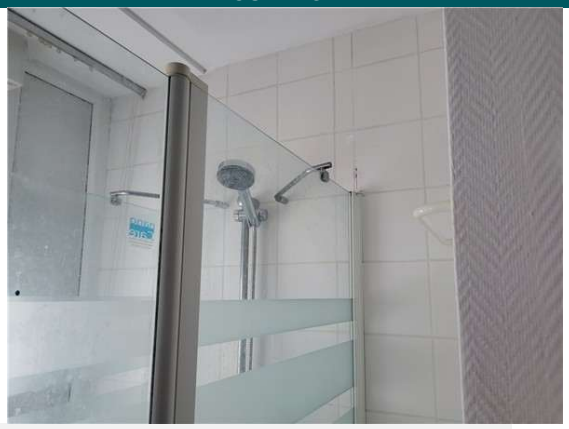
Pièce ou local	Localisation	Matériau ou produit	
RDC - Logement Directrice - Salle de Bains	Murs et cloisons maçonnés	Colle de faïences 20x20 blanche	PRESENCE OU ABSENCE D'AMIANTE :

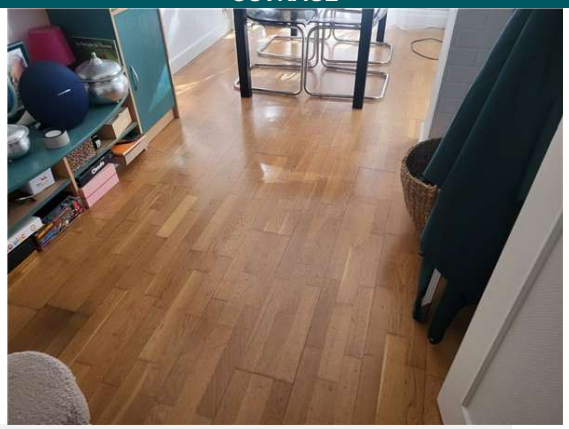
Pièce ou local	Localisation	Matériau ou produit	
RDC - Logement Directrice - Séjour	Revêtements de sols	Parquet massif	PRESENCE OU ABSENCE D'AMIANTE :

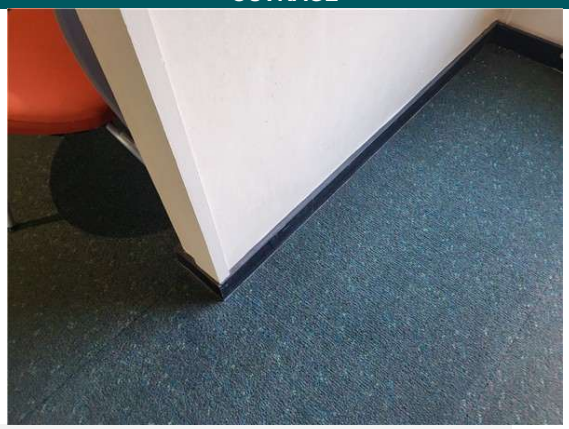
PRELEVEMENT : P001

Pièce ou local	Localisation	Matériau ou produit	
RDC - Hall	Revêtements de sols	Colle de revêtement de sol Verte + ragréage	PRESENCE OU ABSENCE D'AMIANTE :

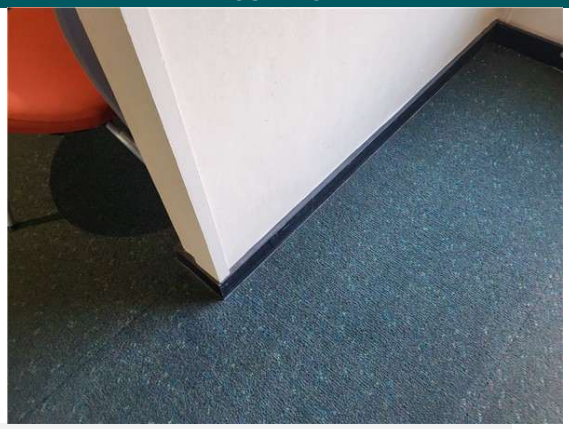
PRELEVEMENT : P002
OUVRAGE

Pièce ou local	Localisation	Matériau ou produit	
RDC - Hall	Revêtements de sols	Ragréage	PRESENCE OU ABSENCE D'AMIANTE :

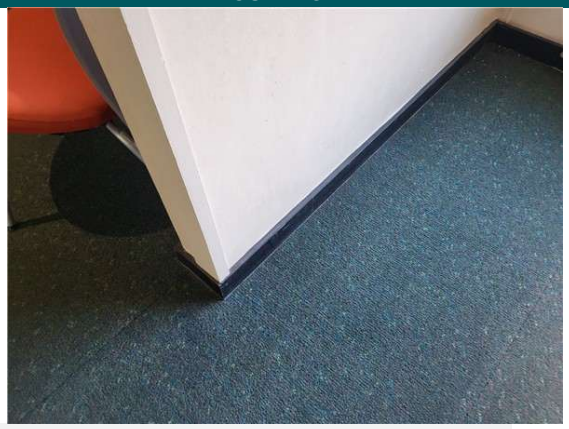
PRELEVEMENT : P003
OUVRAGE

Pièce ou local	Localisation	Matériau ou produit	
RDC - Hall	Murs et cloisons maçonnés Plinthes	Peinture + composites	PRESENCE OU ABSENCE D'AMIANTE :

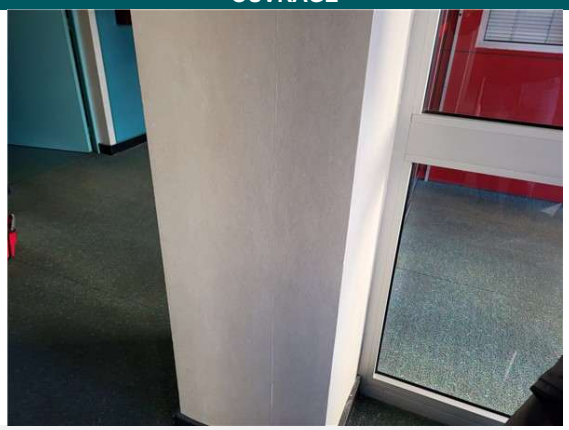
PRELEVEMENT : P004
OUVRAGE

Pièce ou local	Localisation	Matériau ou produit	
RDC - Hall	Poteaux	Peinture + placoplâtre + enduit en zone de lissage/bande	PRESENCE OU ABSENCE D'AMIANTE :

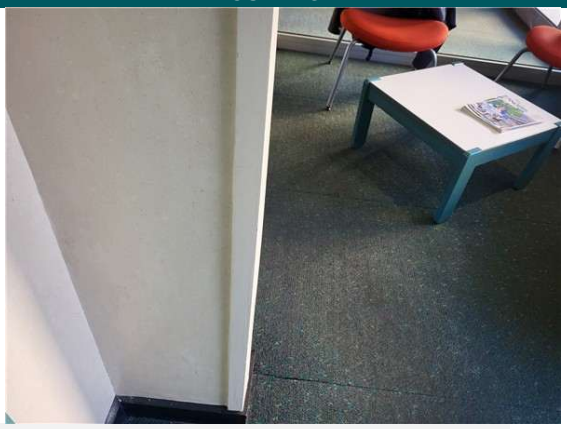
PRELEVEMENT : P005

Pièce ou local	Localisation	Matériau ou produit	
RDC - Hall	Cloisons sèches (assemblées, préfabriquées)	Peinture + placoplâtre + enduit en zone de lissage/bande	PRESENCE OU ABSENCE D'AMIANTE :

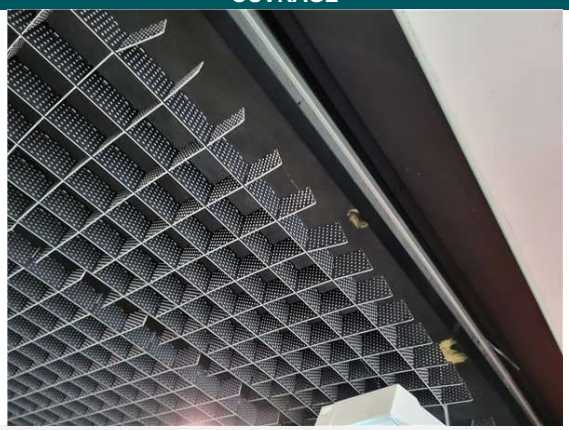
PRELEVEMENT : P010

Pièce ou local	Localisation	Matériau ou produit	
RDC - Hall	Plafonds	Peinture + plâtre	PRESENCE OU ABSENCE D'AMIANTE :

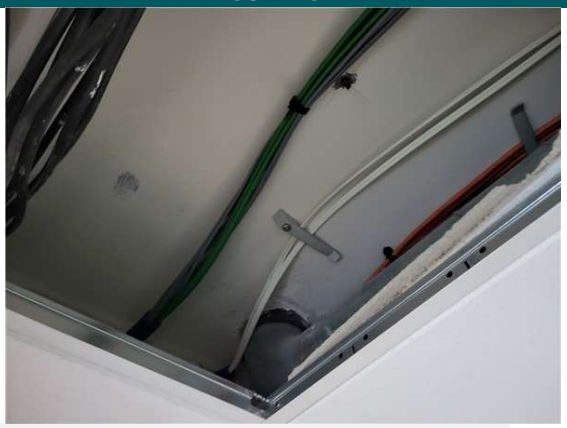
PRELEVEMENT : P012

Pièce ou local	Localisation	Matériau ou produit	
RDC - WC	Faux plafonds	Dalles de faux plafonds 60x60 blanche	PRESENCE OU ABSENCE D'AMIANTE :

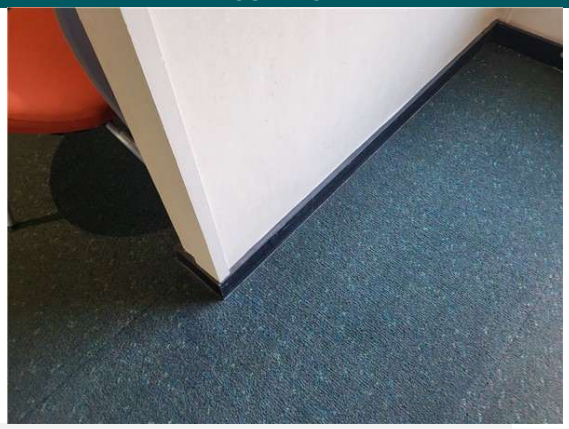
PRELEVEMENT : P015

Pièce ou local	Localisation	Matériau ou produit	
RDC - Hall	Revêtements de sols	Colle de carrelage Blanche (sous moquette)	PRESENCE OU ABSENCE D'AMIANTE :

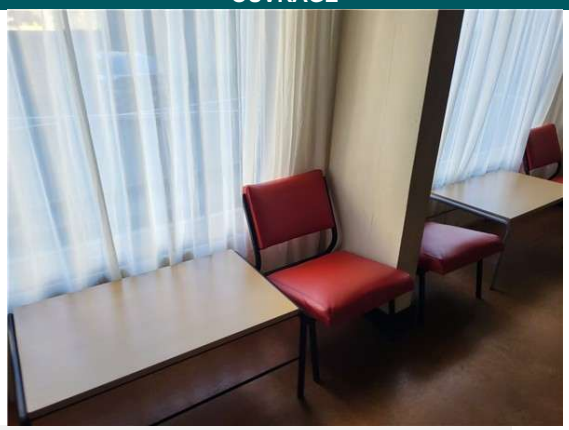
PRELEVEMENT : P016

Pièce ou local	Localisation	Matériau ou produit	
RDC - Caféteria	Poteaux	Peinture + enduit maigre	PRESENCE OU ABSENCE D'AMIANTE :

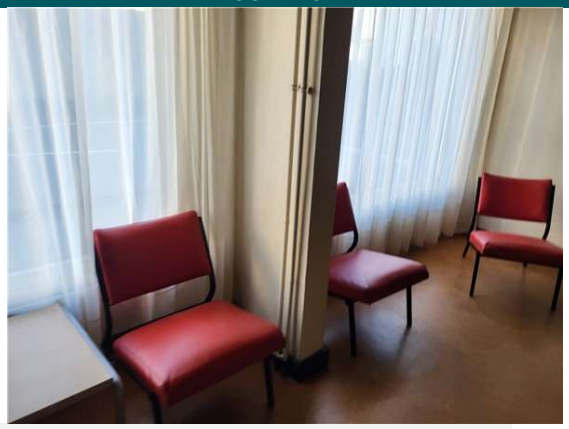
PRELEVEMENT : P017

Pièce ou local	Localisation	Matériau ou produit	
RDC - Caféteria	Poteaux	Peinture + enduit maigre	PRESENCE OU ABSENCE D'AMIANTE :

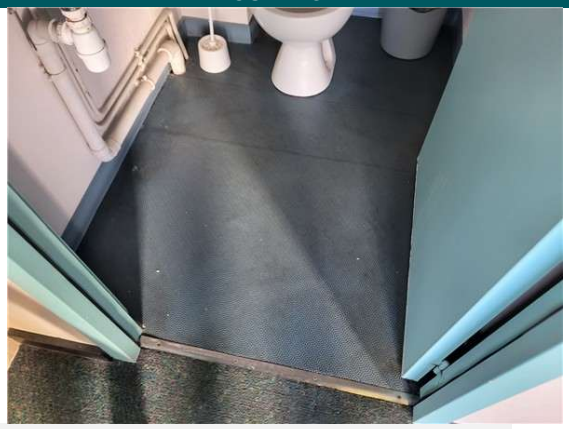
PRELEVEMENT : P018

Pièce ou local	Localisation	Matériau ou produit	
RDC - WC	Revêtements de sols	Colle de revêtement bleu	PRESENCE OU ABSENCE D'AMIANTE :

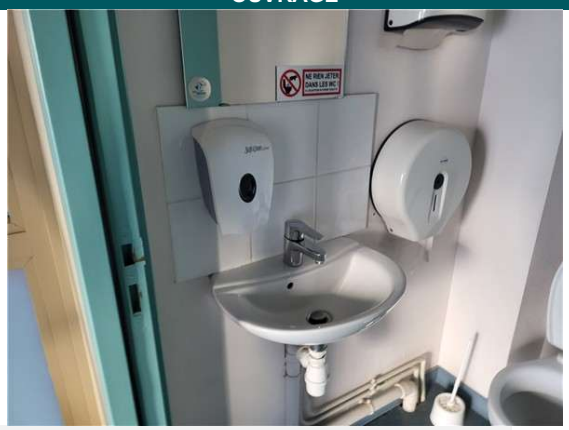
PRELEVEMENT : P022

Pièce ou local	Localisation	Matériau ou produit	
RDC - WC	Murs et cloisons maçonnés	Colle de faïences 20x20 blanche	PRESENCE OU ABSENCE D'AMIANTE :

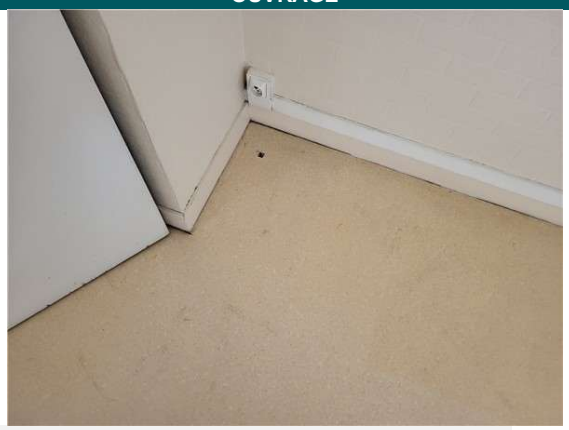
PRELEVEMENT : P025

Revêtements de sols Colle de revêtement de sol beige clair — Quantité estimée total dans la ZPSO : 20 m²

Etage	Local ou partie d'immeuble	Critères(s) ayant permis de conclure	(Quantité estimée dans le local
RDC - Logement gardien	Séjour	Résultat d'analyse (P025)	20 m²

Pièce ou local	Localisation	Matériau ou produit	
RDC - Logement gardien - Séjour	Revêtements de sols	Colle de revêtement de sol beige clair	PRESENCE OU ABSENCE D'AMIANTE :

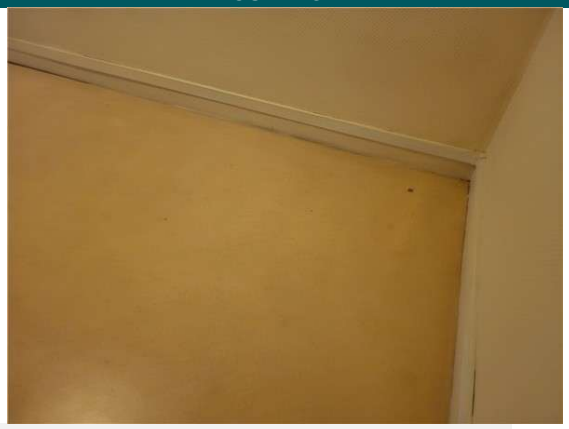
PRELEVEMENT : P027

Pièce ou local	Localisation	Matériau ou produit	
RDC - Logement gardien - Chambre n°1	Revêtements de sols	Colle de revêtement beige clair + ragréage	PRESENCE OU ABSENCE D'AMIANTE :

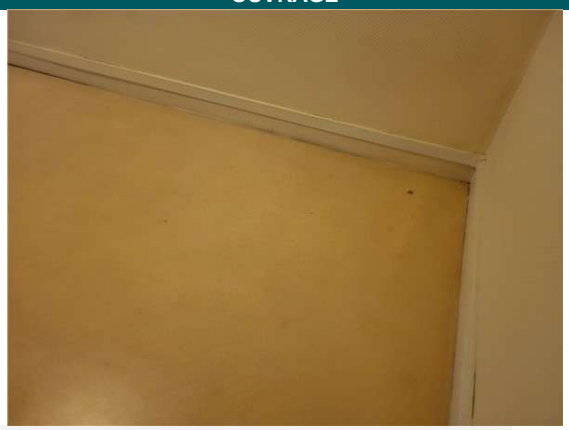
PRELEVEMENT : P028

Pièce ou local	Localisation	Matériau ou produit	
RDC - Logement gardien - Chambre n°2	Revêtements de sols	Colle de revêtement beige clair + ragréage	PRESENCE OU ABSENCE D'AMIANTE :

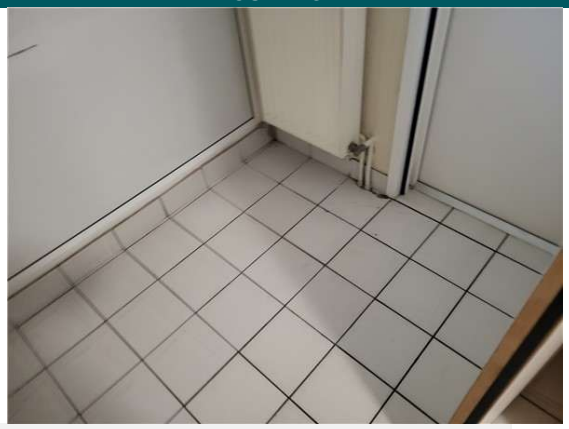
PRELEVEMENT : P030

Pièce ou local	Localisation	Matériau ou produit	
RDC - Logement gardien - Cuisine	Revêtements de sols	Colle de carrelage 20x20 gris + ragréage	PRESENCE OU ABSENCE D'AMIANTE :

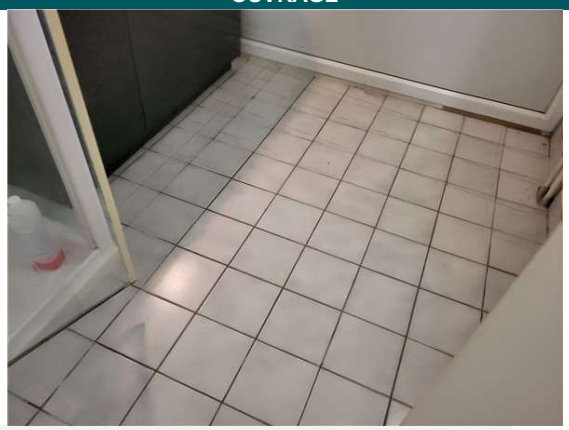
PRELEVEMENT : P031

Pièce ou local	Localisation	Matériau ou produit	
RDC - Logement gardien - Salle de Bains	Revêtements de sols	Colle de carrelage gris/bleu + ragréage	PRESENCE OU ABSENCE D'AMIANTE :

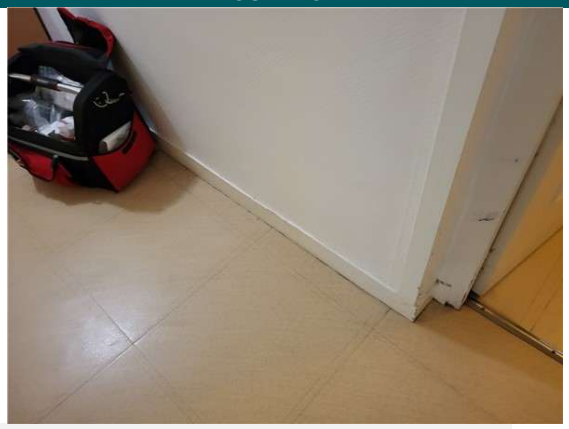
PRELEVEMENT : P032

Pièce ou local	Localisation	Matériau ou produit	
RDC - Logement gardien - Circulation	Murs et cloisons maçonnés n°1	Peinture + enduit maigre	PRESENCE OU ABSENCE D'AMIANTE :

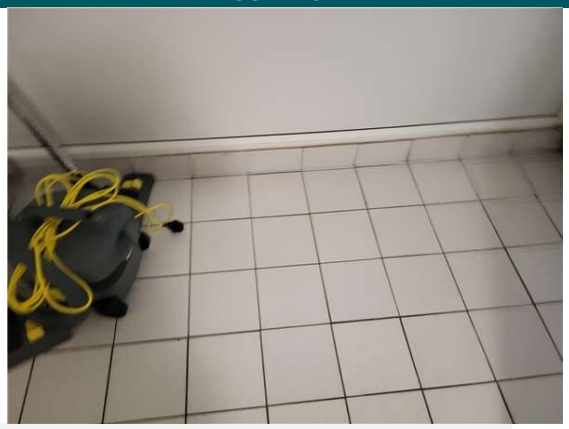
PRELEVEMENT : P033

Pièce ou local	Localisation	Matériau ou produit	
RDC - Logement gardien - Cuisine	Murs et cloisons maçonnés n°1	Peinture + enduit maigre	PRESENCE OU ABSENCE D'AMIANTE :

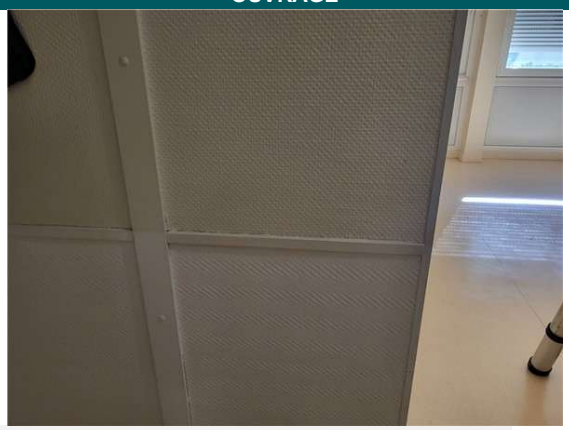
PRELEVEMENT : P034

Pièce ou local	Localisation	Matériau ou produit	
RDC - Logement gardien - Circulation	Murs et cloisons maçonnés n°1	Peinture + plâtre	PRESENCE OU ABSENCE D'AMIANTE :

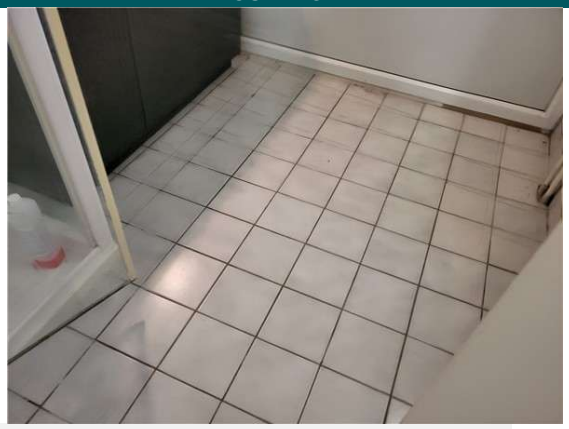
PRELEVEMENT : P038
OUVRAGE

Pièce ou local	Localisation	Matériau ou produit	
RDC - Logement gardien - Salle de Bains	Plinthes	Colle de plinthes 10x20 grises	PRESENCE OU ABSENCE D'AMIANTE :

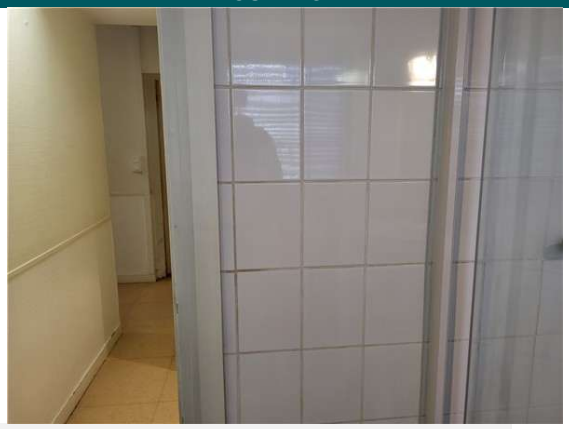
PRELEVEMENT : P039
OUVRAGE

Pièce ou local	Localisation	Matériau ou produit	
RDC - Logement gardien - Salle de Bains	Murs et cloisons maçonnés n°1	Colle de faïence 10x10 blanche	PRESENCE OU ABSENCE D'AMIANTE :

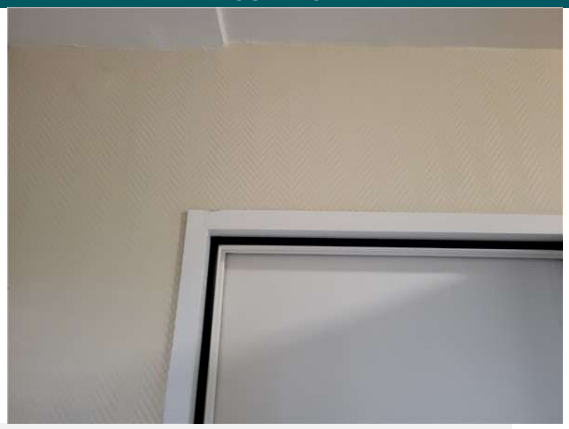
PRELEVEMENT : P042

Pièce ou local	Localisation	Matériau ou produit	
RDC - Logement gardien - Séjour	Plafonds n°1	Peinture + enduit maigre	PRESENCE OU ABSENCE D'AMIANTE :

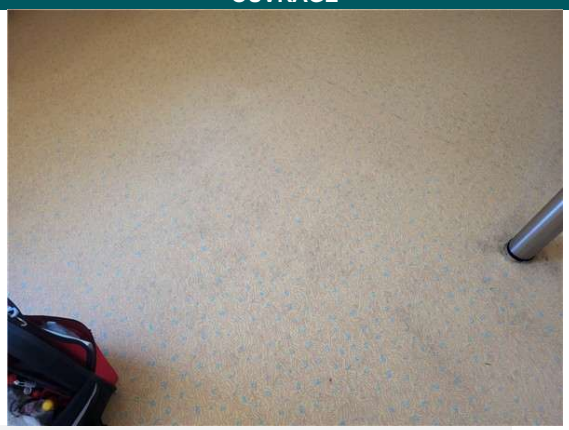
PRELEVEMENT : P046

Pièce ou local	Localisation	Matériau ou produit	
4ème - Cuisine n°1	Revêtements de sols	Ragréage	PRESENCE OU ABSENCE D'AMIANTE :

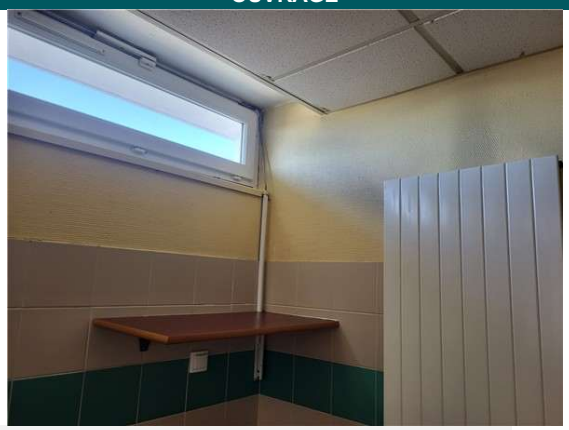
PRELEVEMENT : P048

Pièce ou local	Localisation	Matériau ou produit	
4ème - Cuisine n°1	Cloisons sèches (assemblées, préfabriquées)	Peinture + placoplâtre + enduit en zone de lissage/bande	PRESENCE OU ABSENCE D'AMIANTE :

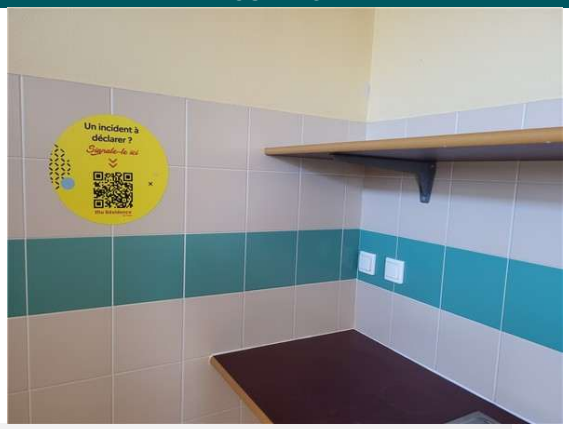
PRELEVEMENT : P051

Pièce ou local	Localisation	Matériau ou produit	
4ème - Cuisine n°1	Murs et cloisons maçonnés	Colle de faïence 20x20 grise	PRESENCE OU ABSENCE D'AMIANTE :

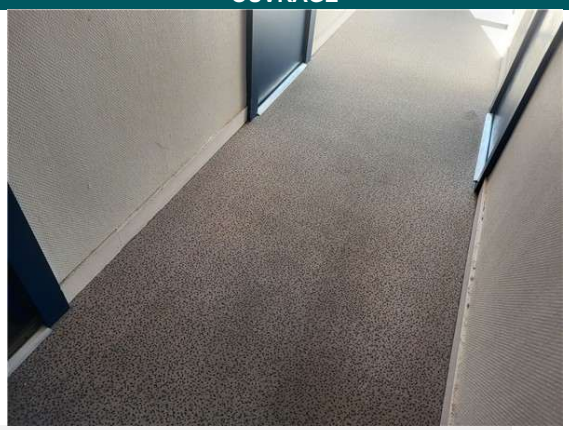
PRELEVEMENT : P052

Pièce ou local	Localisation	Matériau ou produit	
4ème - Circulation	Revêtements de sols	Colle polymère jaune de moquette grise + ragréage	PRESENCE OU ABSENCE D'AMIANTE :

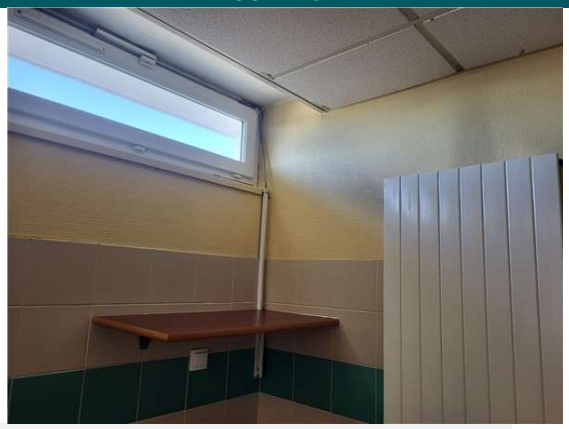
PRELEVEMENT : P056

Pièce ou local	Localisation	Matériau ou produit	
4ème - Cuisine n°1	Plafonds	Peinture + placoplâtre + enduit en zone de lissage/bande	PRESENCE OU ABSENCE D'AMIANTE :

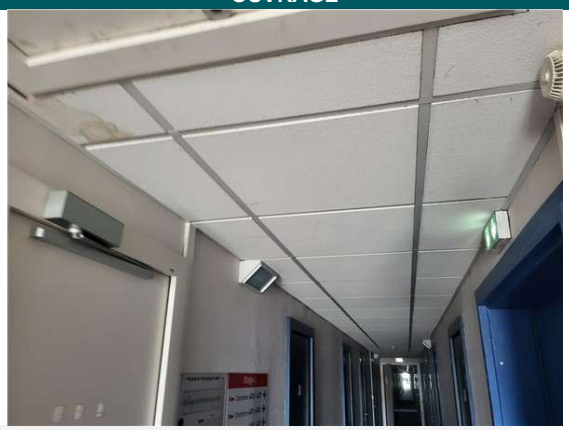
PRELEVEMENT : P057

Pièce ou local	Localisation	Matériau ou produit	
4ème - Circulation	Faux plafonds	Laine minérale + pare vapeur	PRESENCE OU ABSENCE D'AMIANTE :

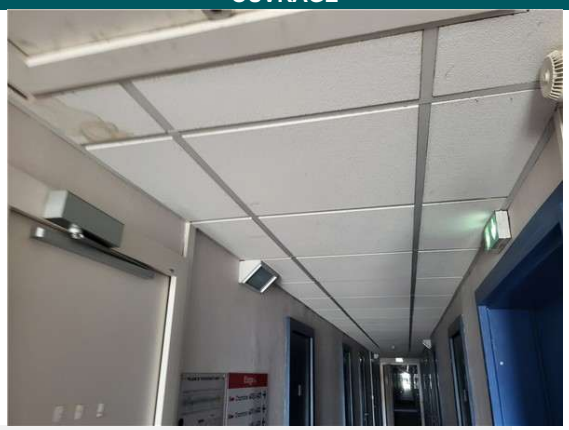
PRELEVEMENT : P058

Pièce ou local	Localisation	Matériau ou produit	
4ème - Circulation	Faux plafonds	Dalles de faux plafonds 60x60 blanche granuleuses	PRESENCE OU ABSENCE D'AMIANTE :

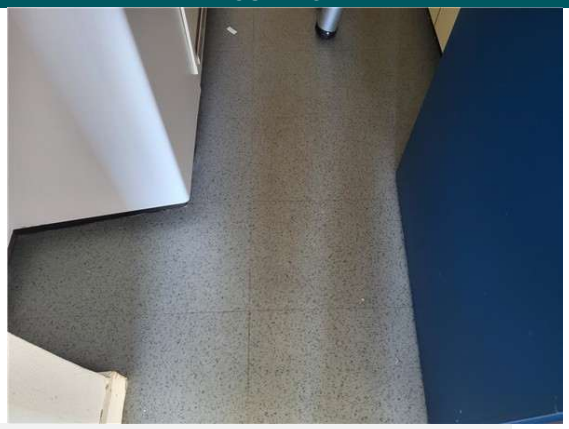
PRELEVEMENT : P060

Pièce ou local	Localisation	Matériau ou produit	
4ème Lot 428 - Chambre	Revêtements de sols	Colle de revêtement bleu + ragréage	PRESENCE OU ABSENCE D'AMIANTE :

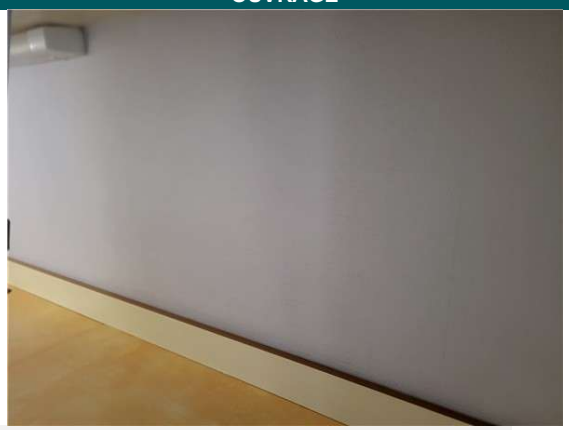
PRELEVEMENT : P061

Pièce ou local	Localisation	Matériau ou produit	
4ème Lot 428 - Chambre	Murs et cloisons maçonnés	Peinture + enduit maigre	PRESENCE OU ABSENCE D'AMIANTE :

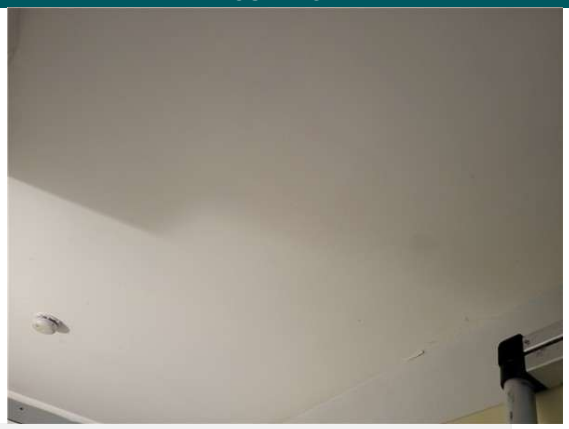
PRELEVEMENT : P062
OUVRAGE

Pièce ou local	Localisation	Matériau ou produit	
4ème Lot 428 - Chambre	Plafond	Peinture + placoplâtre + enduit en zone de lissage/bande	PRESENCE OU ABSENCE D'AMIANTE :

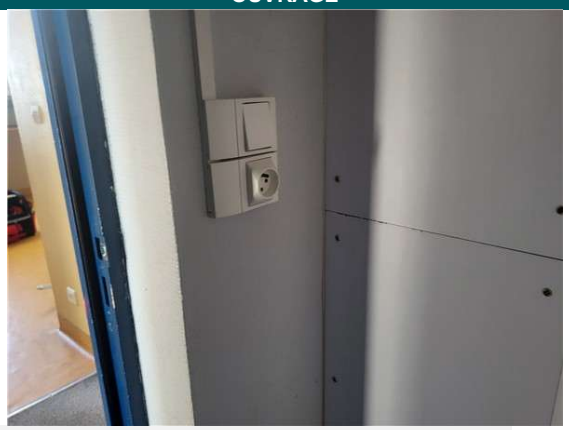
PRELEVEMENT : P064
OUVRAGE

Pièce ou local	Localisation	Matériau ou produit	
4ème Lot 428 - Chambre	Murs et cloisons maçonnés	Peinture + plâtre	PRESENCE OU ABSENCE D'AMIANTE :

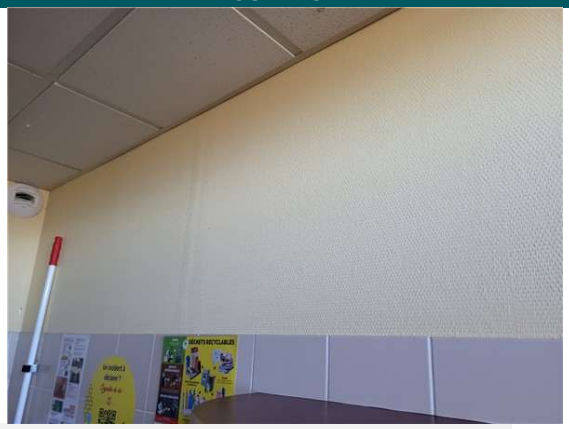
PRELEVEMENT : P066

Pièce ou local	Localisation	Matériau ou produit	
4ème - Cuisine n°2	Cloisons sèches (assemblées, préfabriquées)	Peinture + placoplâtre + enduit en zone de lissage/bande	PRESENCE OU ABSENCE D'AMIANTE :

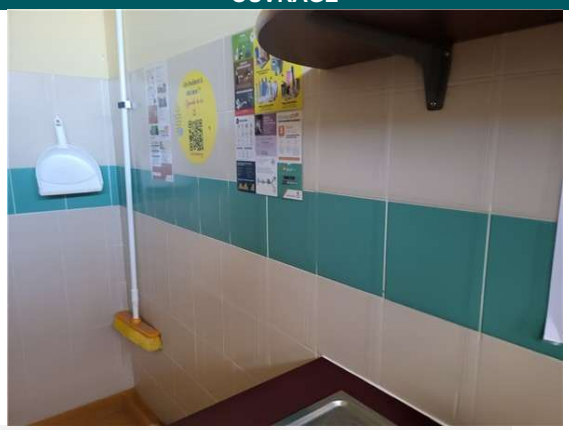
PRELEVEMENT : P067

Pièce ou local	Localisation	Matériau ou produit	
4ème - Cuisine n°2	Murs et cloisons maçonnés	Colle de faïence 20x20 grise	PRESENCE OU ABSENCE D'AMIANTE :

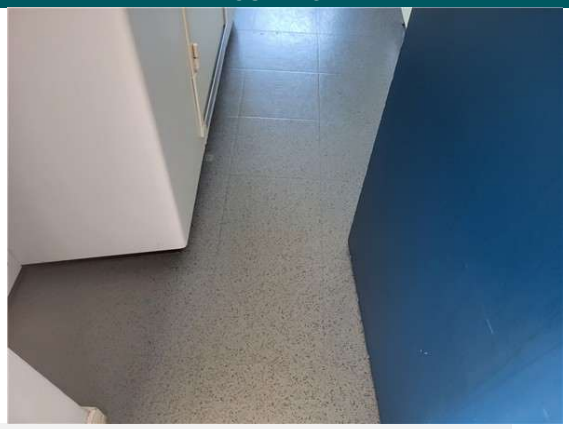
PRELEVEMENT : P069

Pièce ou local	Localisation	Matériau ou produit	
4ème Lot 410 - Chambre	Revêtements de sols	Colle de revêtement bleu + ragréage	PRESENCE OU ABSENCE D'AMIANTE :

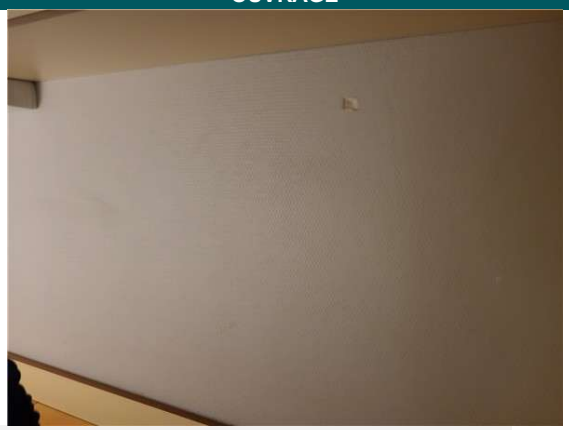
PRELEVEMENT : P070

Pièce ou local	Localisation	Matériau ou produit	
4ème Lot 410 - Chambre	Murs et cloisons maçonnés	Peinture + enduit maigre	PRESENCE OU ABSENCE D'AMIANTE :

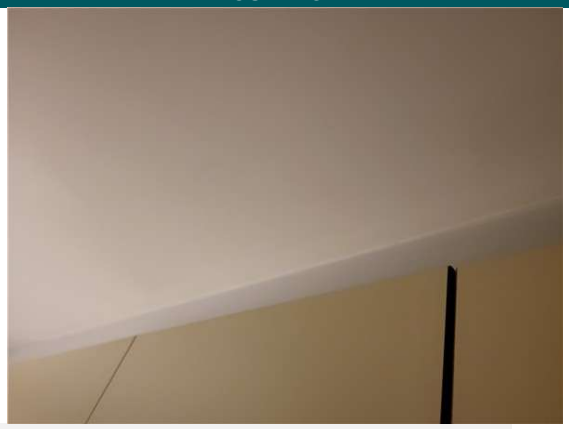
PRELEVEMENT : P072

Pièce ou local	Localisation	Matériau ou produit	
4ème Lot 410 - Chambre	Plafonds	Peinture + placoplâtre + enduit en zone de lissage/bande	PRESENCE OU ABSENCE D'AMIANTE :

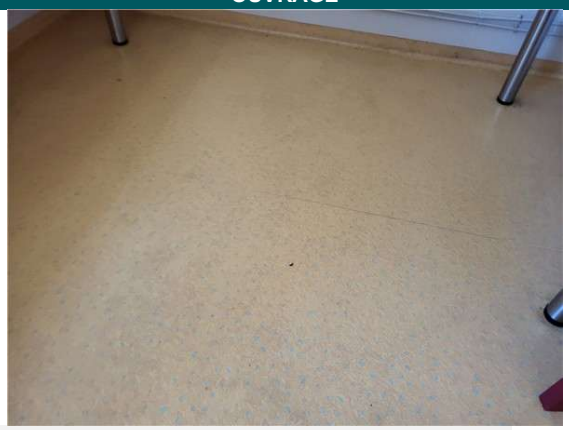
PRELEVEMENT : P073

Pièce ou local	Localisation	Matériau ou produit	
3ème - Cuisine n°1	Revêtements de sols	Colle de revêtement souple + ragréage	PRESENCE OU ABSENCE D'AMIANTE :

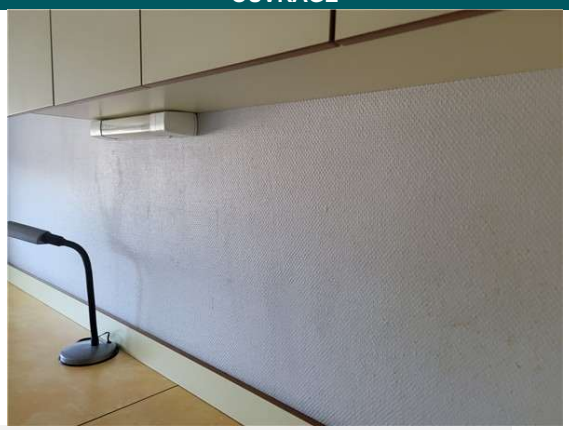
PRELEVEMENT : P082

Pièce ou local	Localisation	Matériau ou produit	
3ème lot 302 - Chambre	Murs et cloisons maçonnés	Peinture + enduit maigre	PRESENCE OU ABSENCE D'AMIANTE :

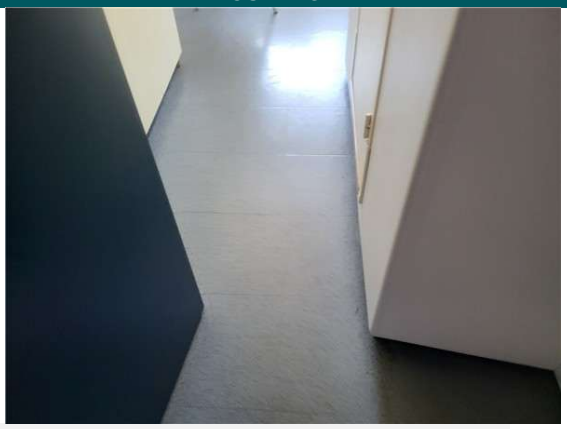
PRELEVEMENT : P084

Pièce ou local	Localisation	Matériau ou produit	
3ème lot 303 - Chambre	Revêtements de sols	Colle de revêtement bleu + ragréage	PRESENCE OU ABSENCE D'AMIANTE :

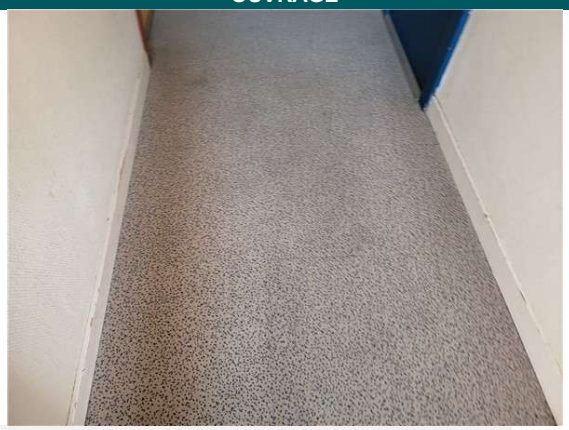
PRELEVEMENT : P088

Pièce ou local	Localisation	Matériau ou produit	
3ème - Circulation	Revêtements de sols	Colle polymère jaune de moquette grise + ragréage	PRESENCE OU ABSENCE D'AMIANTE :

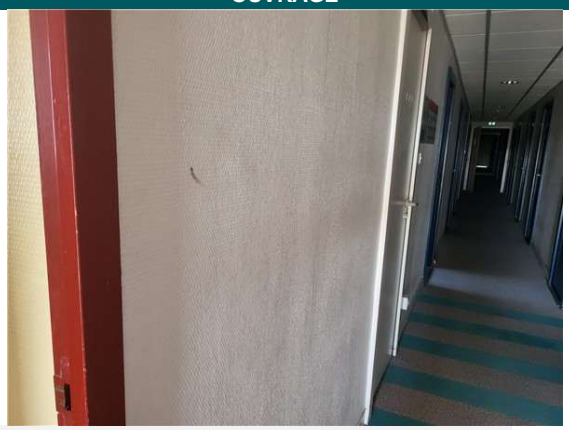
PRELEVEMENT : P091
OUVRAGE

Pièce ou local	Localisation	Matériau ou produit	
3ème - Circulation	Faux plafonds	Dalles de faux plafonds 60x60 blanche granuleuses	PRESENCE OU ABSENCE D'AMIANTE :

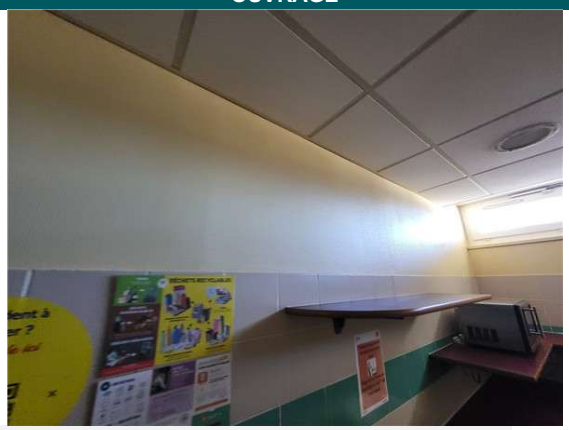
PRELEVEMENT : P094

Pièce ou local	Localisation	Matériau ou produit	
3ème - Cuisine n°2	Cloisons sèches (assemblées, préfabriquées)	Peinture + placoplâtre + enduit en zone de lissage/bande	PRESENCE OU ABSENCE D'AMIANTE :

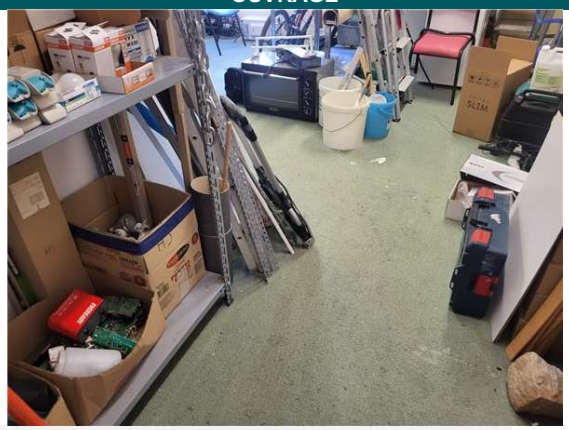
PRELEVEMENT : P166

Pièce ou local	Localisation	Matériau ou produit	
RDC - Circulation (technique)	Murs et cloisons maçonnés n°1	Colle de plinthes 10x20 grises	PRESENCE OU ABSENCE D'AMIANTE :

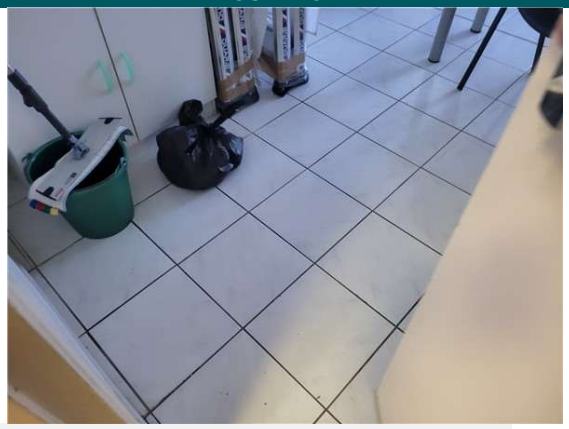
Pièce ou local	Localisation	Matériau ou produit	
RDC - Réserves	Revêtements de sols n°1	Peinture + enduit béton	PRESENCE OU ABSENCE D'AMIANTE :

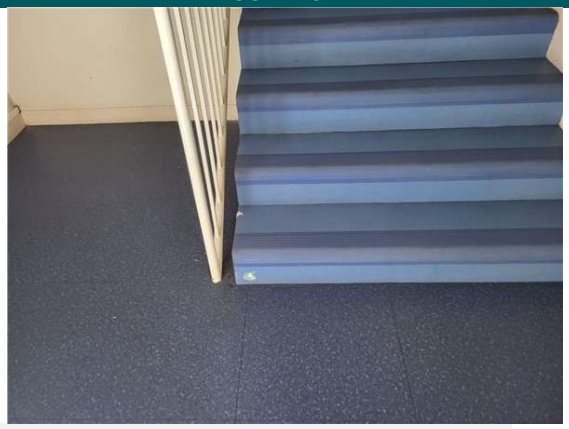
PRELEVEMENT : P168

Pièce ou local	Localisation	Matériau ou produit	
RDC - Atelier	Revêtements de sols n°1	Colle de carrelage 20x20 blanc	PRESENCE OU ABSENCE D'AMIANTE :

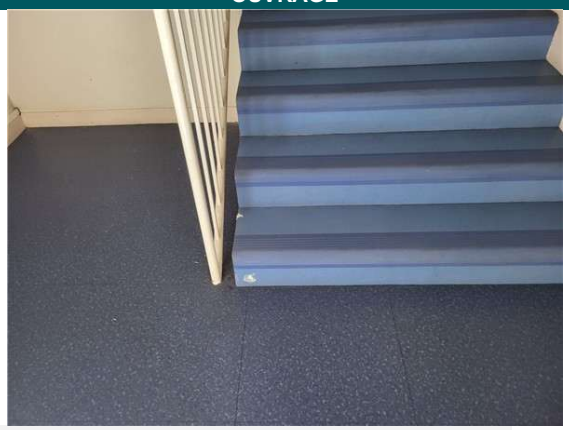
PRELEVEMENT : P169

Pièce ou local	Localisation	Matériau ou produit	
RDC - Cage d'escalier n°2	Revêtements de sols Marches	Colle de revêtement bleu	PRESENCE OU ABSENCE D'AMIANTE :

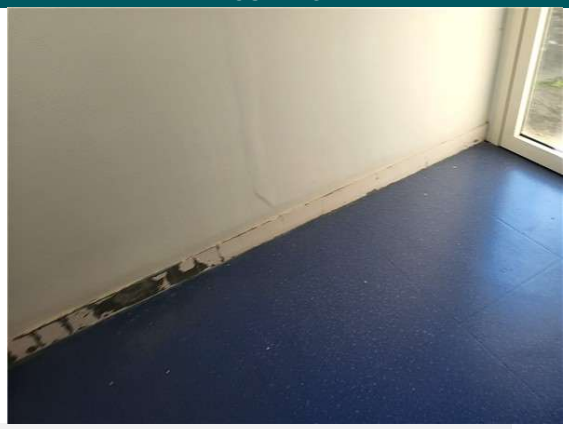
Pièce ou local	Localisation	Matériau ou produit	
RDC - Cage d'escalier n°2	Revêtements de sols Contre marches	Colle de revêtement bleu	PRESENCE OU ABSENCE D'AMIANTE :

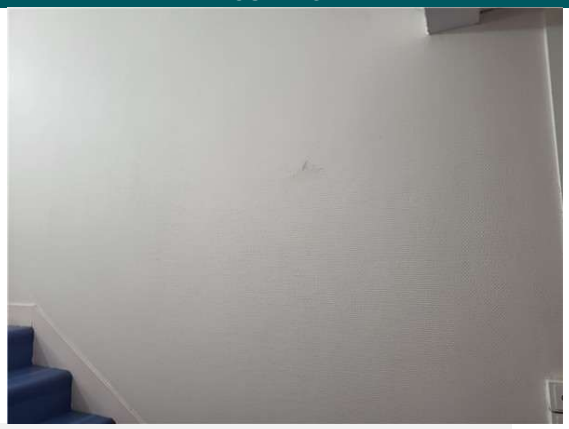
PRELEVEMENT : P171

Pièce ou local	Localisation	Matériau ou produit	
RDC - Cage d'escalier n°2	Murs et cloisons maçonnés	Colle de plinthes 10x10 grises	PRESENCE OU ABSENCE D'AMIANTE :

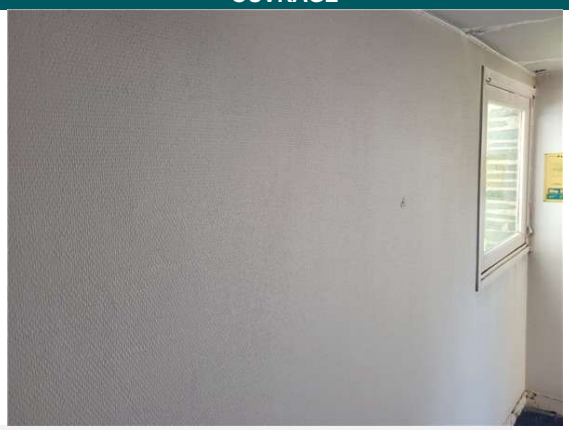
PRELEVEMENT : P172

Pièce ou local	Localisation	Matériau ou produit	
RDC - Cage d'escalier n°2	Murs et cloisons maçonnés	Peinture + enduit maigre	PRESENCE OU ABSENCE D'AMIANTE :

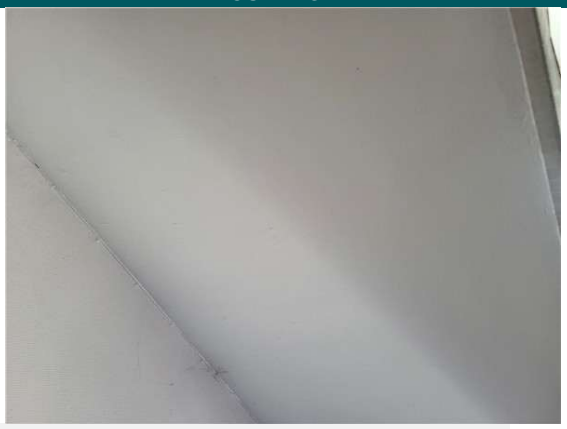
Pièce ou local	Localisation	Matériau ou produit	
RDC - Cage d'escalier n°2	Murs et cloisons maçonnés	Peinture + enduit maigre	PRESENCE OU ABSENCE D'AMIANTE :

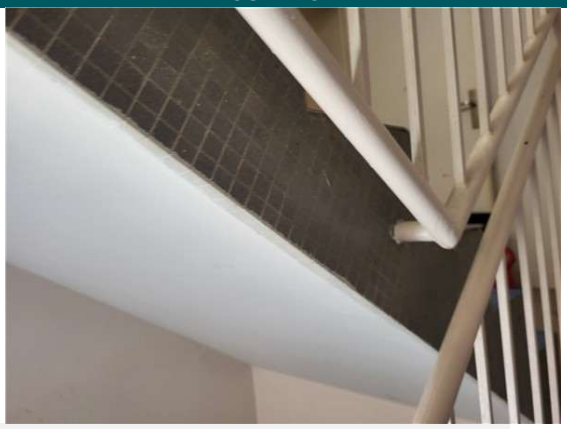
PRELEVEMENT : P174

Pièce ou local	Localisation	Matériau ou produit	
RDC - Cage d'escalier n°2	Plafonds Sous escalier	Peinture + enduit maigre	PRESENCE OU ABSENCE D'AMIANTE :

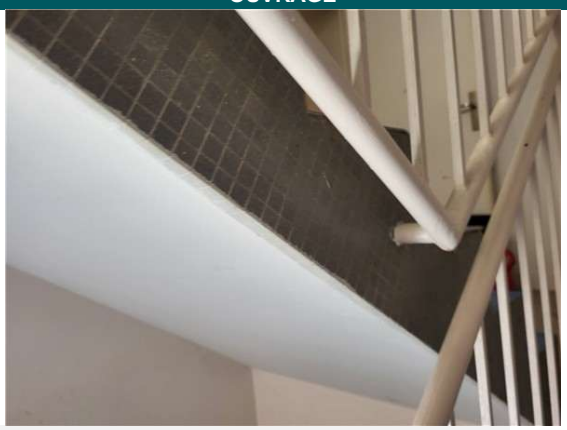
PRELEVEMENT : P175

Pièce ou local	Localisation	Matériau ou produit	
RDC - Cage d'escalier n°2	Plafonds Sous escalier	Peinture + enduit maigre	PRESENCE OU ABSENCE D'AMIANTE :

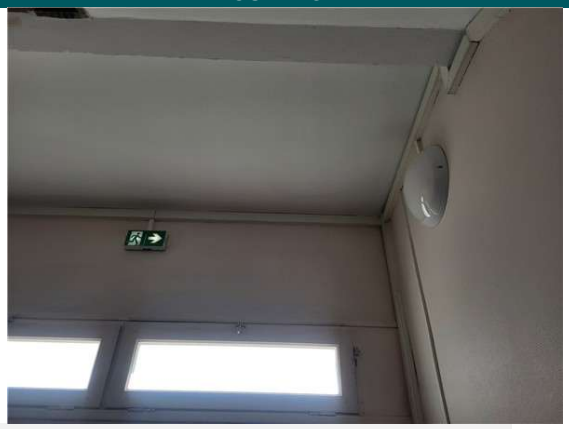
Pièce ou local	Localisation	Matériau ou produit	
RDC - Cage d'escalier n°2	Murs et cloisons maçonnés	Colle de faïence 2x2 grises	PRESENCE OU ABSENCE D'AMIANTE :

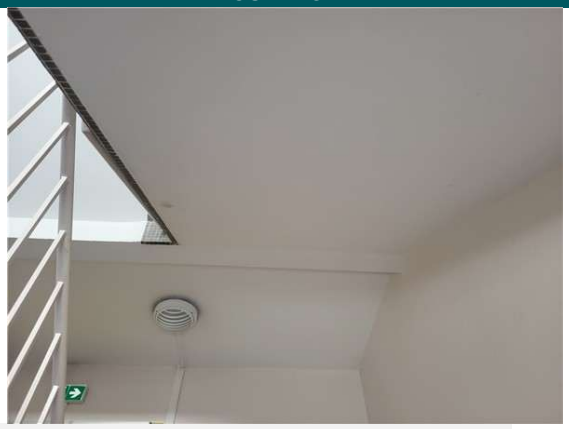
PRELEVEMENT : P177

Pièce ou local	Localisation	Matériau ou produit	
RDC - Cage d'escalier n°2	Plafonds	Peinture + enduit maigre	PRESENCE OU ABSENCE D'AMIANTE :

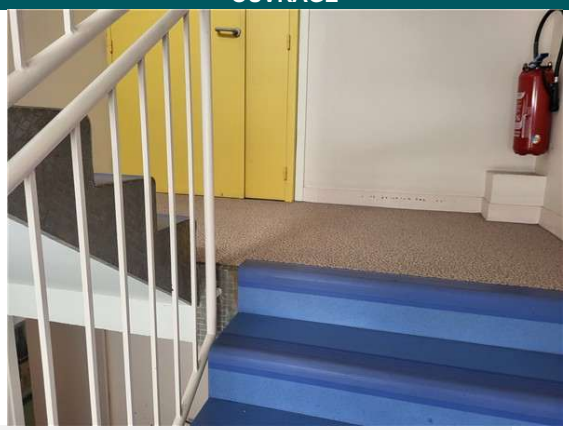
PRELEVEMENT : P178

Pièce ou local	Localisation	Matériau ou produit	
RDC - Cage d'escalier n°2	Plafonds	Peinture + enduit maigre	PRESENCE OU ABSENCE D'AMIANTE :

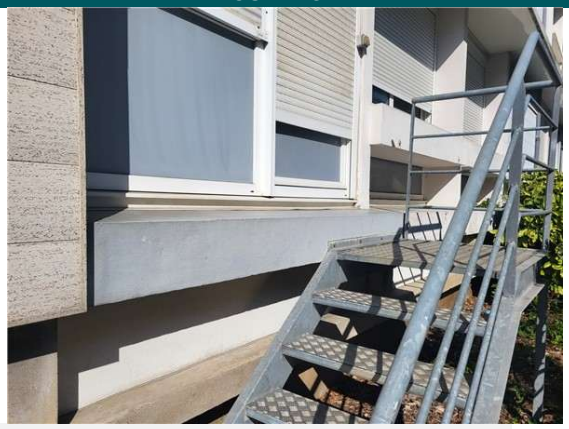
PRELEVEMENT : P186

Pièce ou local	Localisation	Matériau ou produit	
Ext - Façades	Menuiseries extérieures Entre bati et menuiseries	Joint blanc	PRESENCE OU ABSENCE D'AMIANTE :

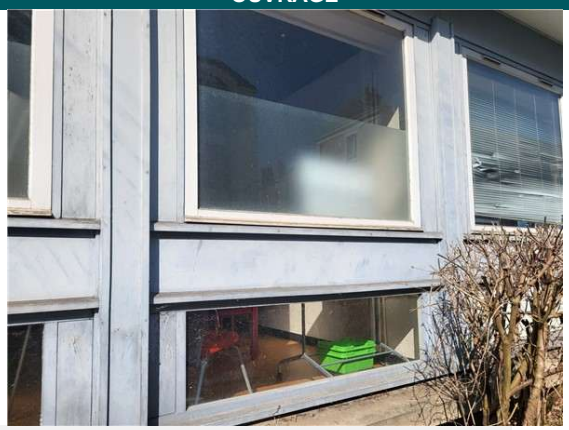
PRELEVEMENT : P190

Pièce ou local	Localisation	Matériau ou produit	
Ext - Façades	Façades lourdes y compris poteaux	Enduit Béton	PRESENCE OU ABSENCE D'AMIANTE :
