Rapport effectué le : 22 Janvier 2025 (version n°5)

LV24-02AM-V5
GRANDE HALLE DE LA VILLETTE
211, Avenue Jean Jaurès
75019 PARIS

RAPPORT DE MISSION DE REPERAGE DES MATERIAUX ET PRODUITS CONTENANT DE L'AMIANTE AVANT REALISATION DE TRAVAUX

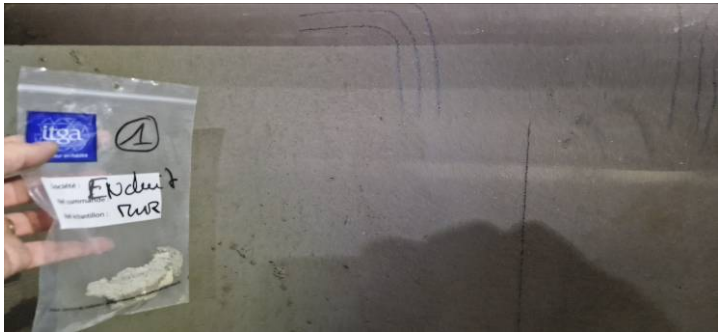
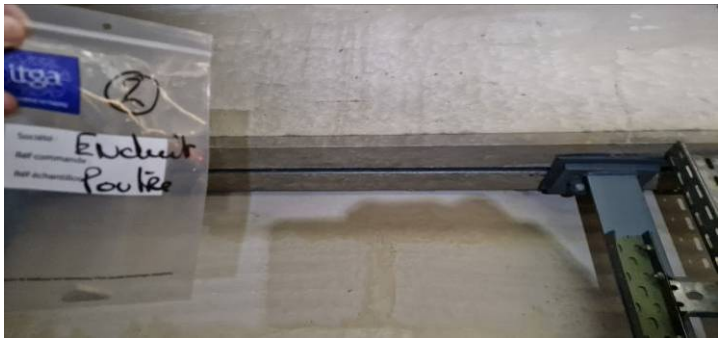
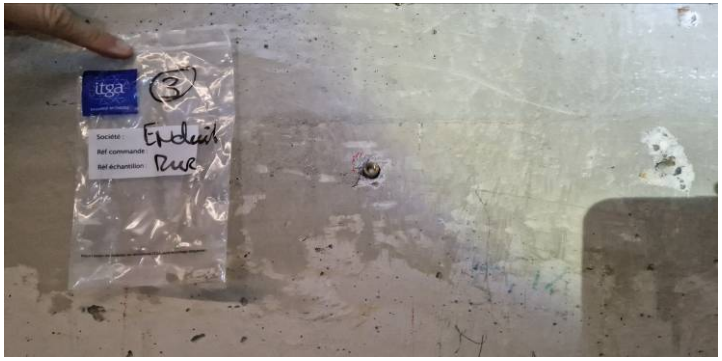
Prélèvement	Localisation	Repérage matériaux ou produits	Repérage	Remarques
1	GRANDE HALLE DE LA VILLETTE Niveau RDC	**Enduit sur poteau** Enduit gris en vrac hétérogène **PRESENCE D'AMIANTE**		a amiante
2	GRANDE HALLE DE LA VILLETTE Niveau RDC	**Enveloppe bitumineuse sur canalisation** Toile bitumée blanche / Matériau marron en mousse **PRESENCE D'AMIANTE**		a amiante

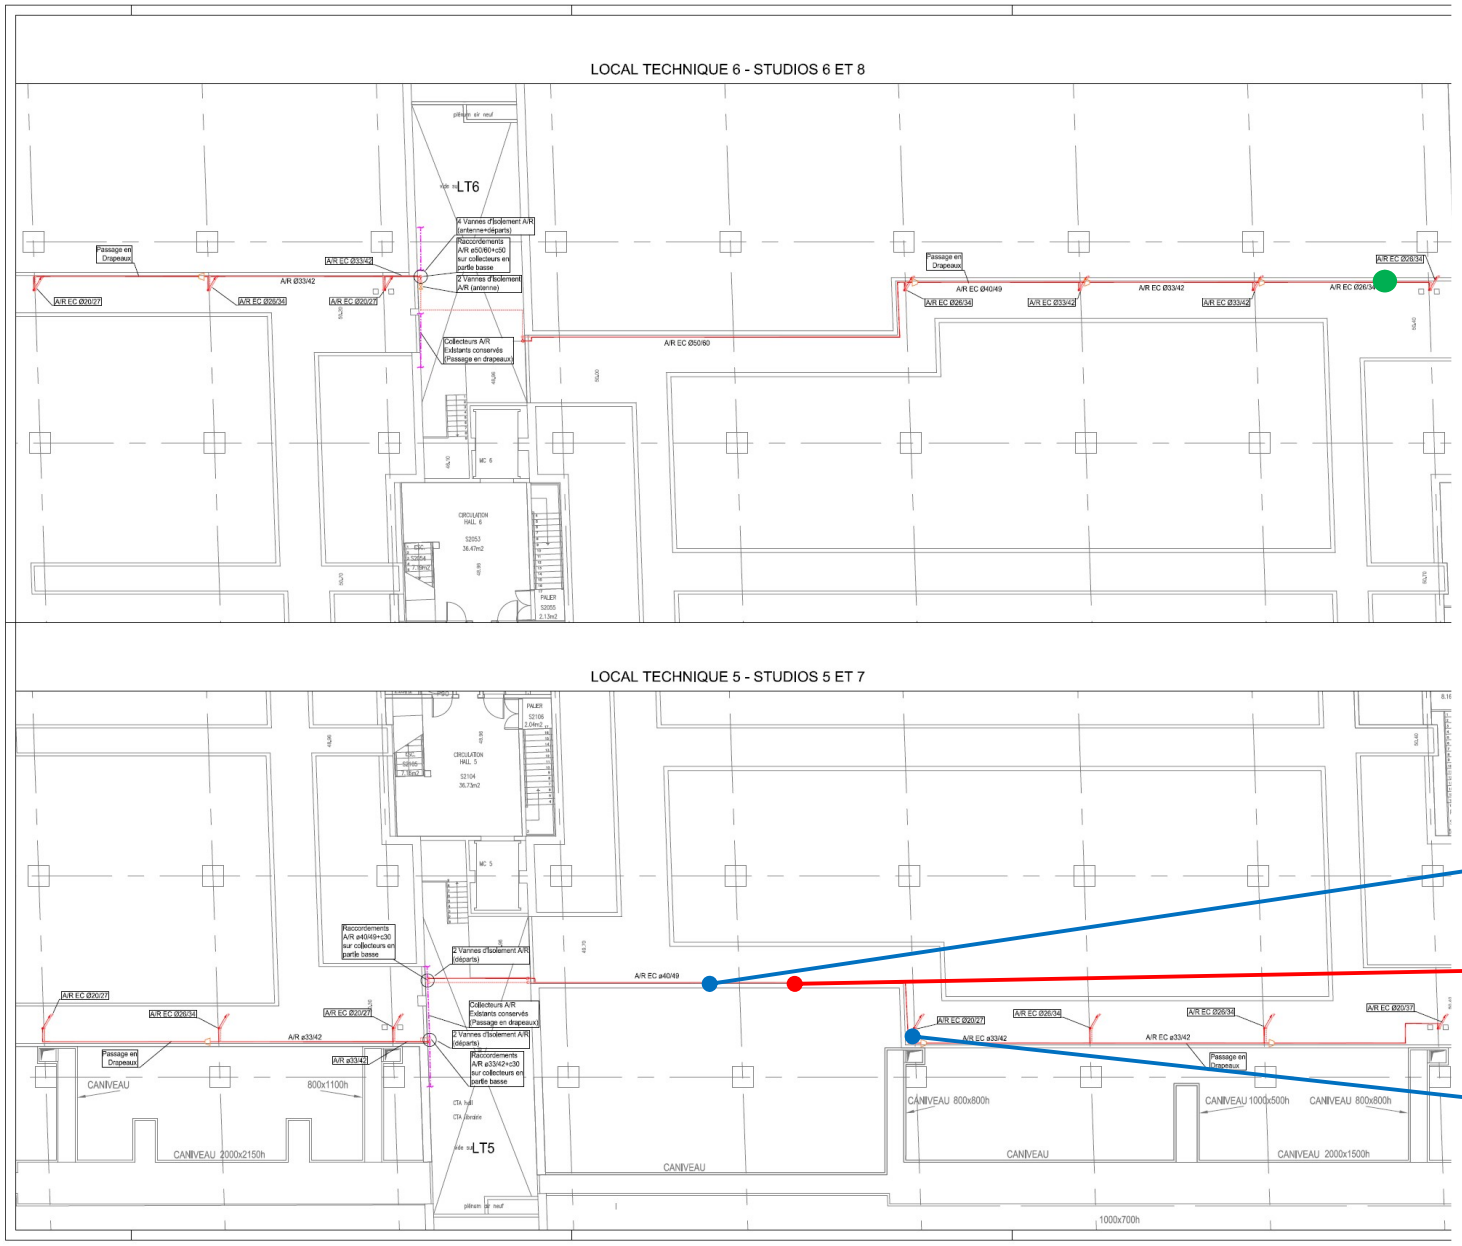
Prélèvement	Localisation	Repérage matériaux ou produits	Repérage	Remarques
A	GRANDE HALLE DE LA VILLETTE Niveau RDC Studio 3	**Produit bitumineux noir sur gaine PVC** Matériau bitumineux noir avec poussières **ABSENCE D'AMIANTE**		
B	GRANDE HALLE DE LA VILLETTE Niveau RDC Studio 4	**Produit bitumineux noir sur poteau** Matériau bitumineux noir avec poussières **ABSENCE D'AMIANTE**

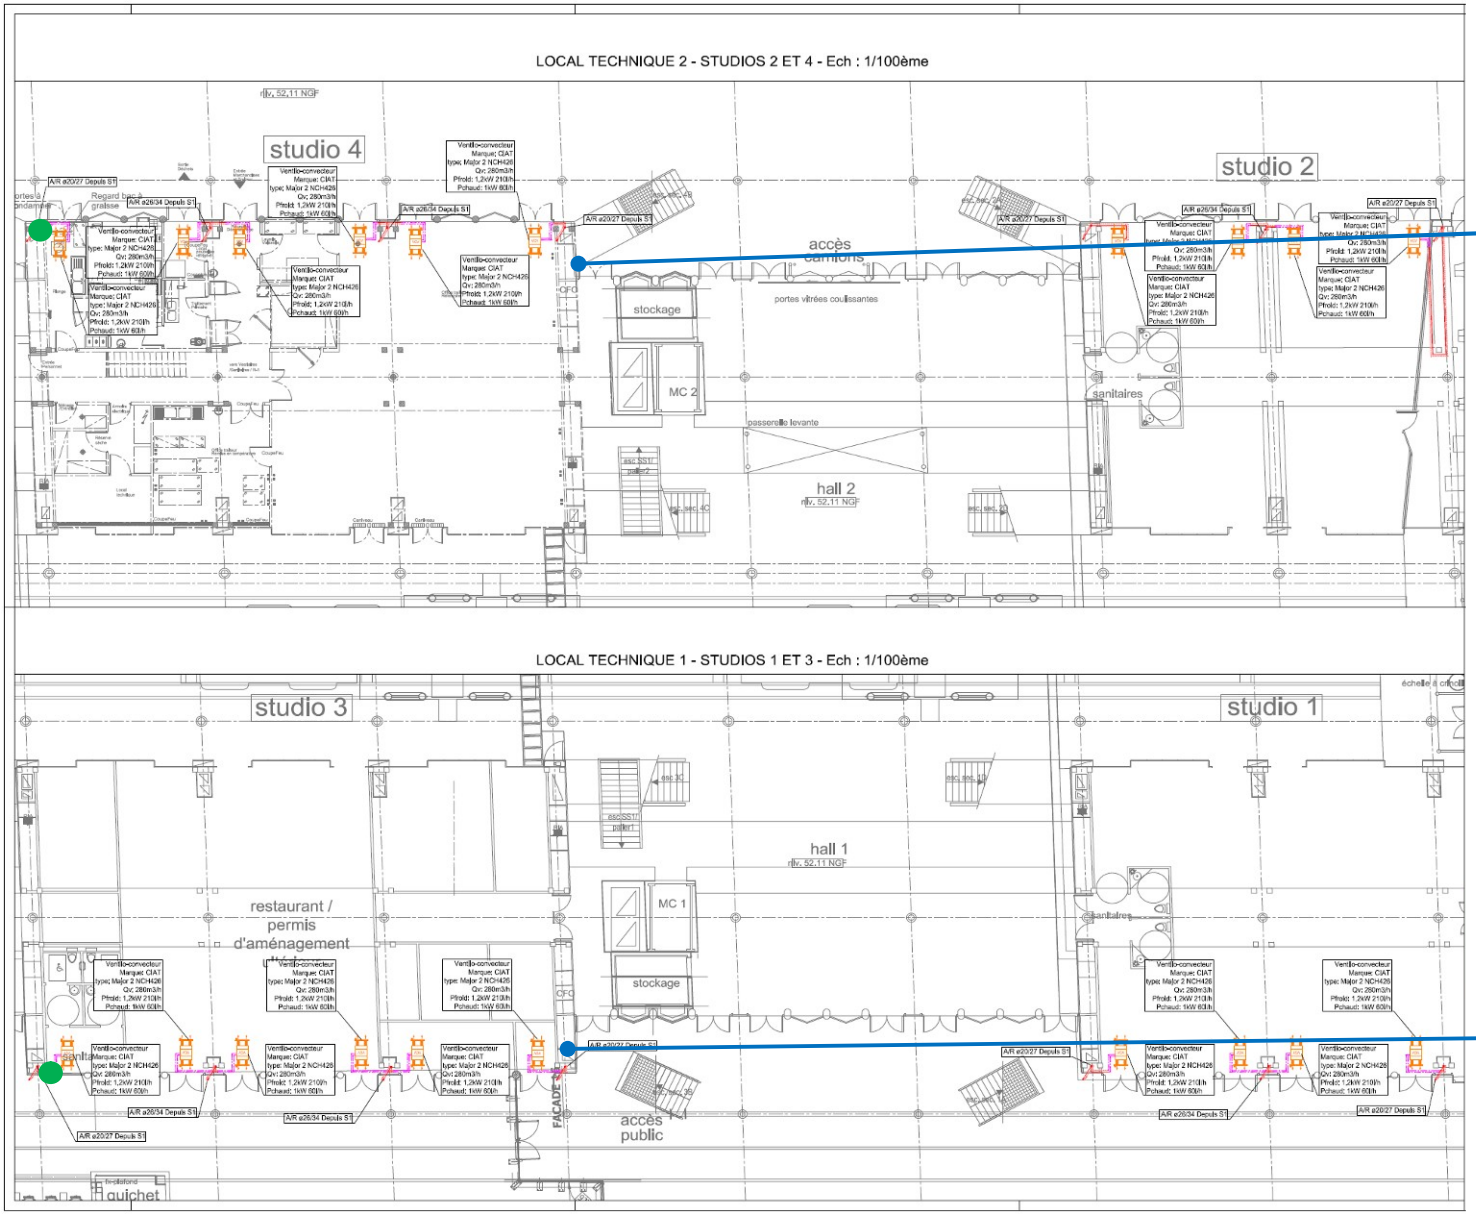
Prélèvement n°5
Enduit sur mur
Absence d'amiante

Prélèvement n°4
Enveloppe bitumineux canalisation
Présence d'amiante

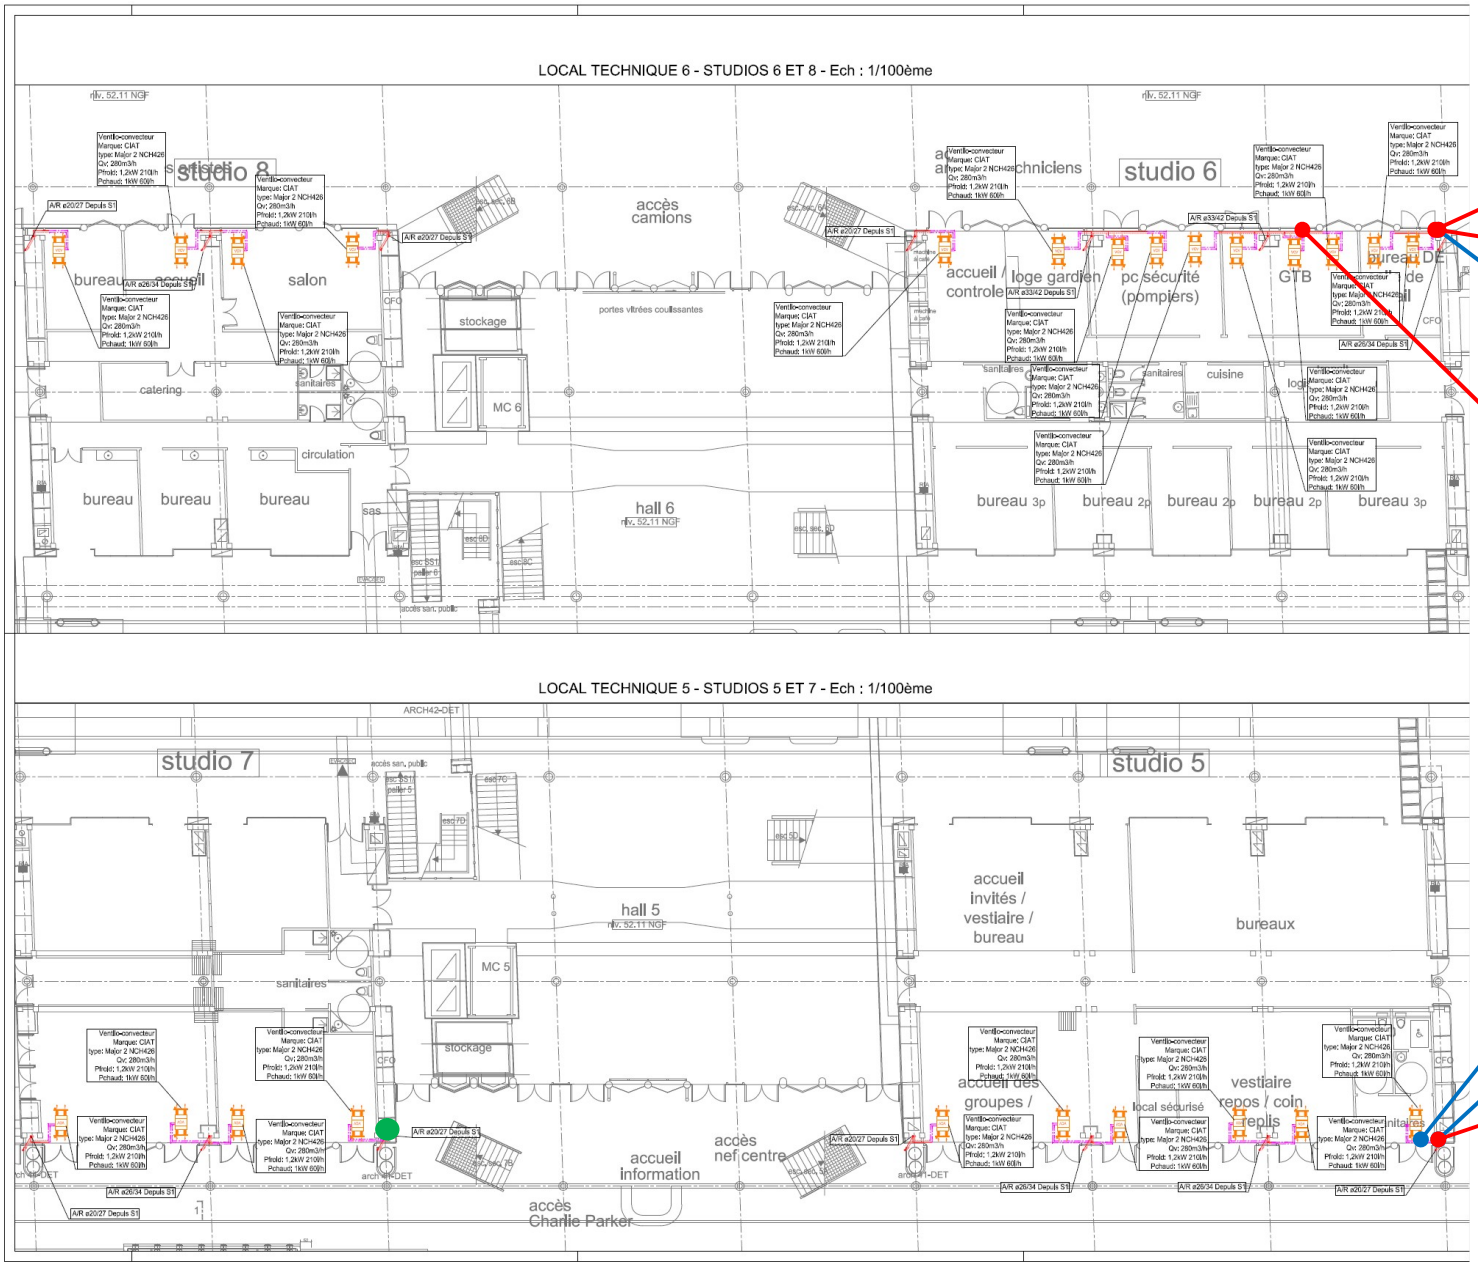
Prélèvement n°6
Enduit plafond
Absence d'amiante

Prélèvement n° B
Produit bitumineux noir
Absence d'amiante

Prélèvement n° A
Produit bitumineux noir
Absence d'amiante

Prélèvement n°1
Enduit sur poteau
Présence d'amiante

Prélèvement n°2
Enveloppe bitumineux canalisation
Présence d'amiante

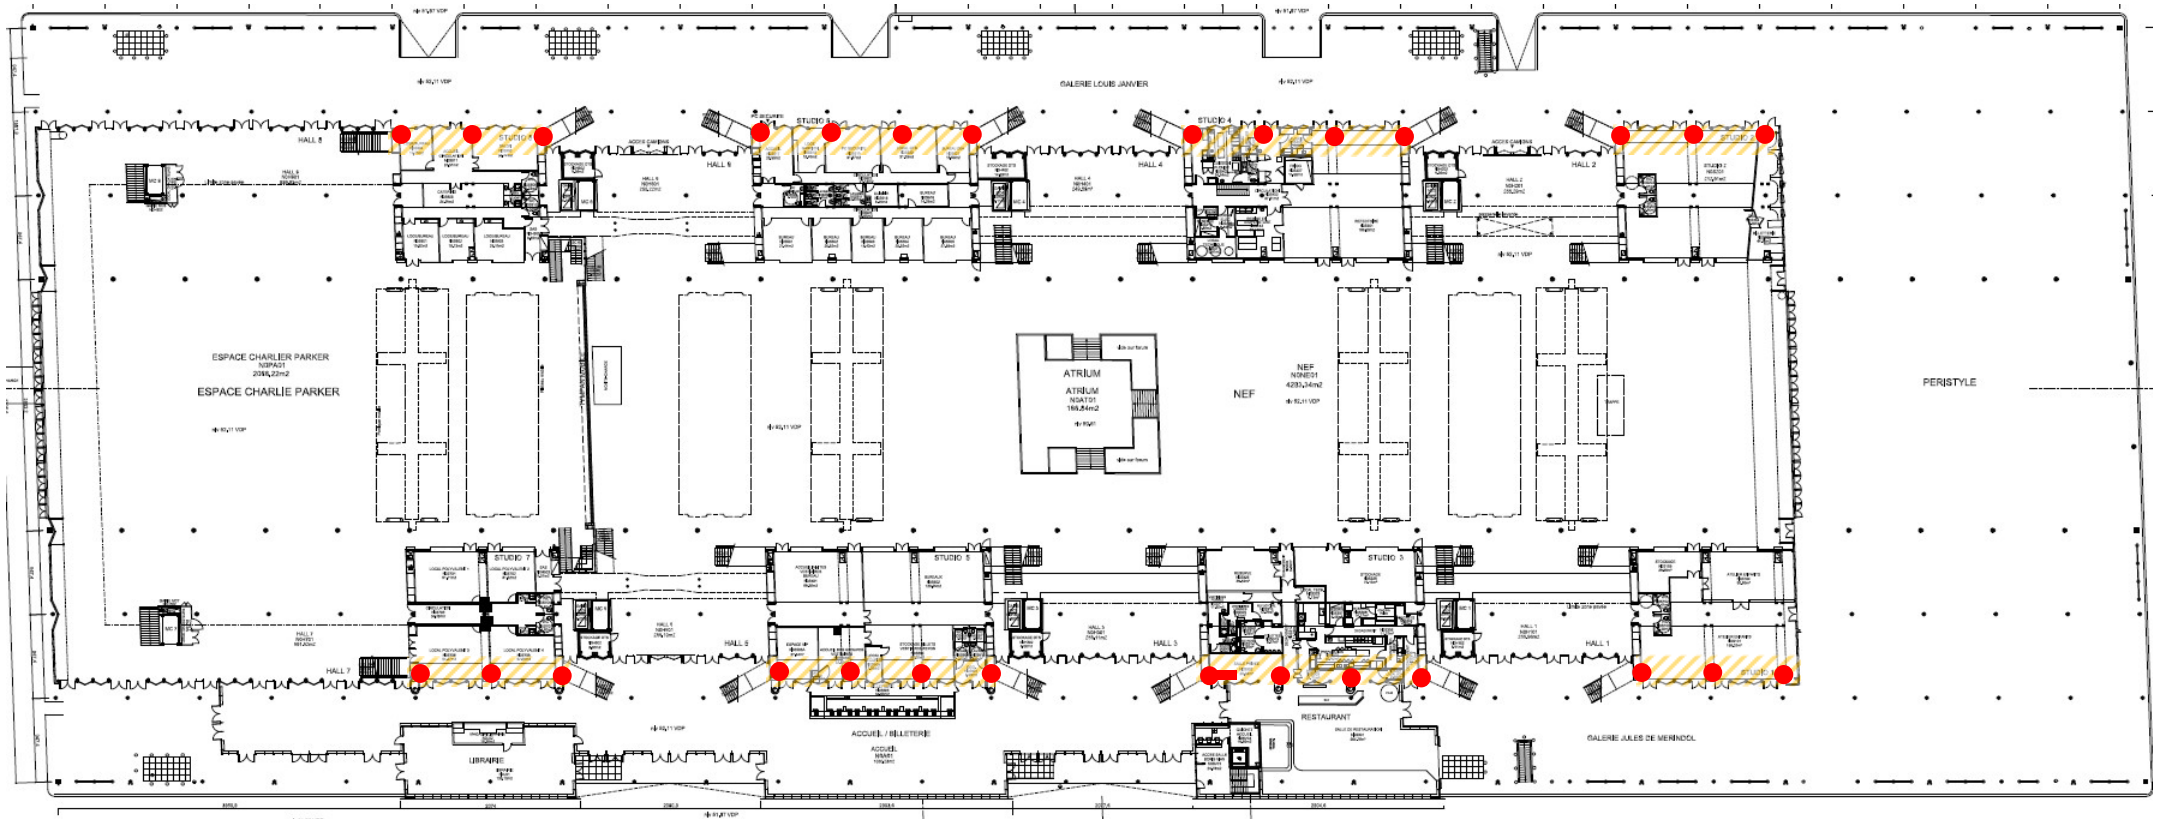
Cartographie des MPCA

- Enveloppe bitumineuse avec la mousse orange sur canalisation en caniveaux.

- Enveloppe bitumineuse avec mousse orange sur canalisation verticale
- Enveloppe bitumineuse avec mousse orange sur canalisation horizontale
- Enduits murs, poteaux et plafonds (parties structurelles)

Précisions : Après investigations des plénums, nous confirmons que les parties de réseaux accessibles ont été rénovés et ne présentent plus de matériaux amiantés.

En revanche, les sections présentes dans les gaines techniques, semblent d'origine et sont composées de calorifuges verticaux avec une enveloppe bitumineuse amiantée.

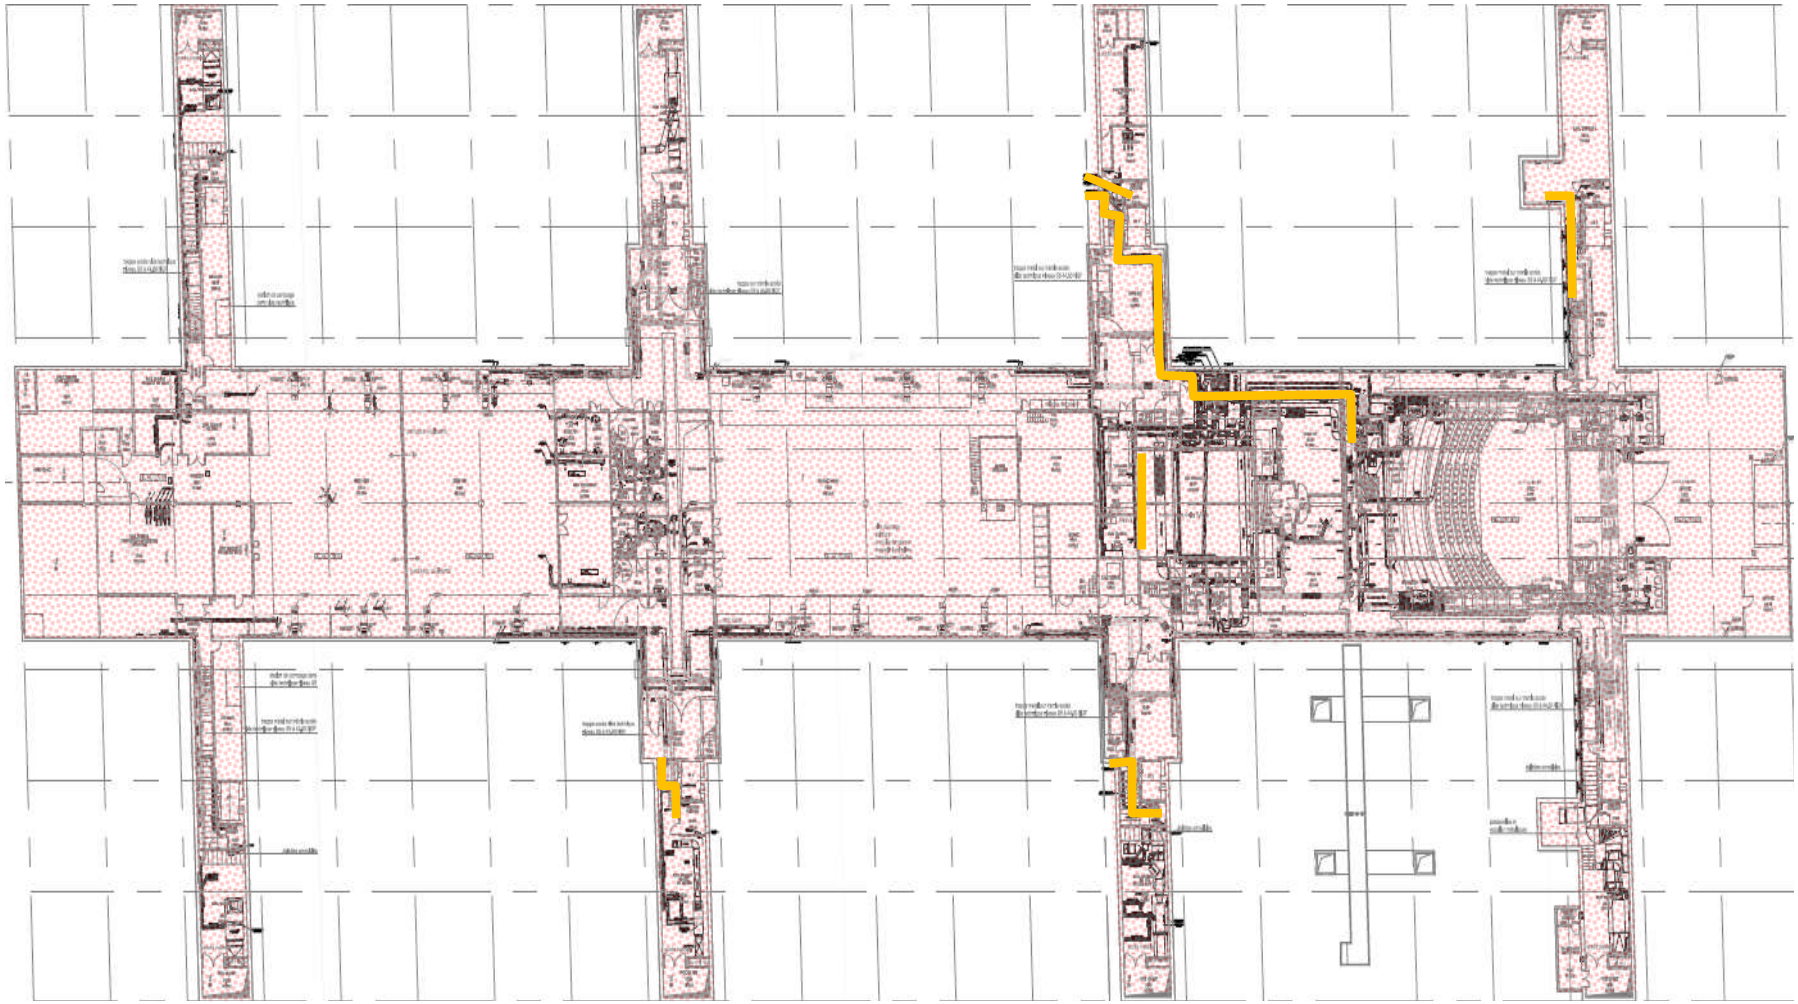
Il a également été repéré un enduit gris amianté présent sur l'ensemble des parties structurelles des studios.

- Enduit gris sur mur, poutre et plafond (ponctuel)
- Mastic marron sur gaine.
