# Rapport de repérage des matériaux et produits contenant de l'amiante avant réalisation de travaux dans un immeuble bâti

| Numéro de rapport | **2025-12782-HOPITAL AVICENNE A** |
| Adresse de l'immeuble | **S.A.M.U. - S.M.U.R. 125 rue de Stalingrad**<br><br>**93000 BOBIGNY** |
| Bâtiment ou installation | **Bâtiment 013-00** |

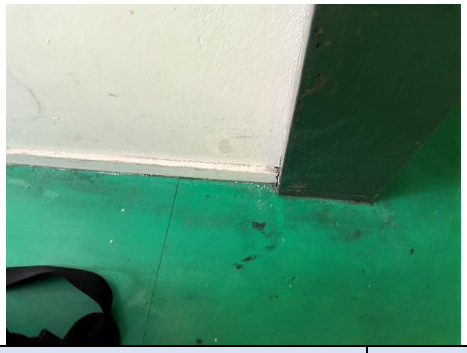
| Référence Couche | PV analyse Amiante | Description visuelle | Epaisseur (cm) | Conclusion amiante |
|---|---|---|---|---|
| J01-COUCHE | AR-25-LE-092537-01 | Matériau de type peinture (vert) ; matériau semi-dur (gris) (foncé) ; matériau semi-dur (granulaire) (gris) (clair) | 0 | Fibres d'amiante non détectées |
