RAPPORT DE REPERAGE DES MATERIAUX ET PRODUITS CONTENANT DE L'AMIANTE AVANT REALISATION DE TRAVAUX DANS UN IMMEUBLE BATI

Nature du bâtiment	**Bâtiment**
Adresse	François Rabelais52 avenue du Docteur Schaffner 93270 SEVRAN
Cat. du bâtiment	Etablissements sanitaires : Hôpitaux et cliniques
Réf. Cadastrale	CK - 0002
Permis de construire	< 01-07-97
Propriétaire	HOPITAL RENE MURET
Adresse	52 avenue du Docteur Schaffner 93270 SEVRAN
Donneur d'ordre	APHP NORD
Adresse	46 rue Huchard 75877 PARIS CEDEX
Téléphone(s)

Numéro de rapport	**2025-12896-HOPITAL RENE MURET R2 A**		
Date de la commande	**15/09/2025**	Date du repérage	**08/10/2025 au 08/10/2025**
Date d'émission du rapport de repérage	**27/10/2025**		
Référence du programme de travaux défini par le donneur d'ordre	**APHP HUPSSD - Marché de rénovation de 31 ascenseurs sur les 3 sites de Avicenne, Jean Verdier et René Muret**

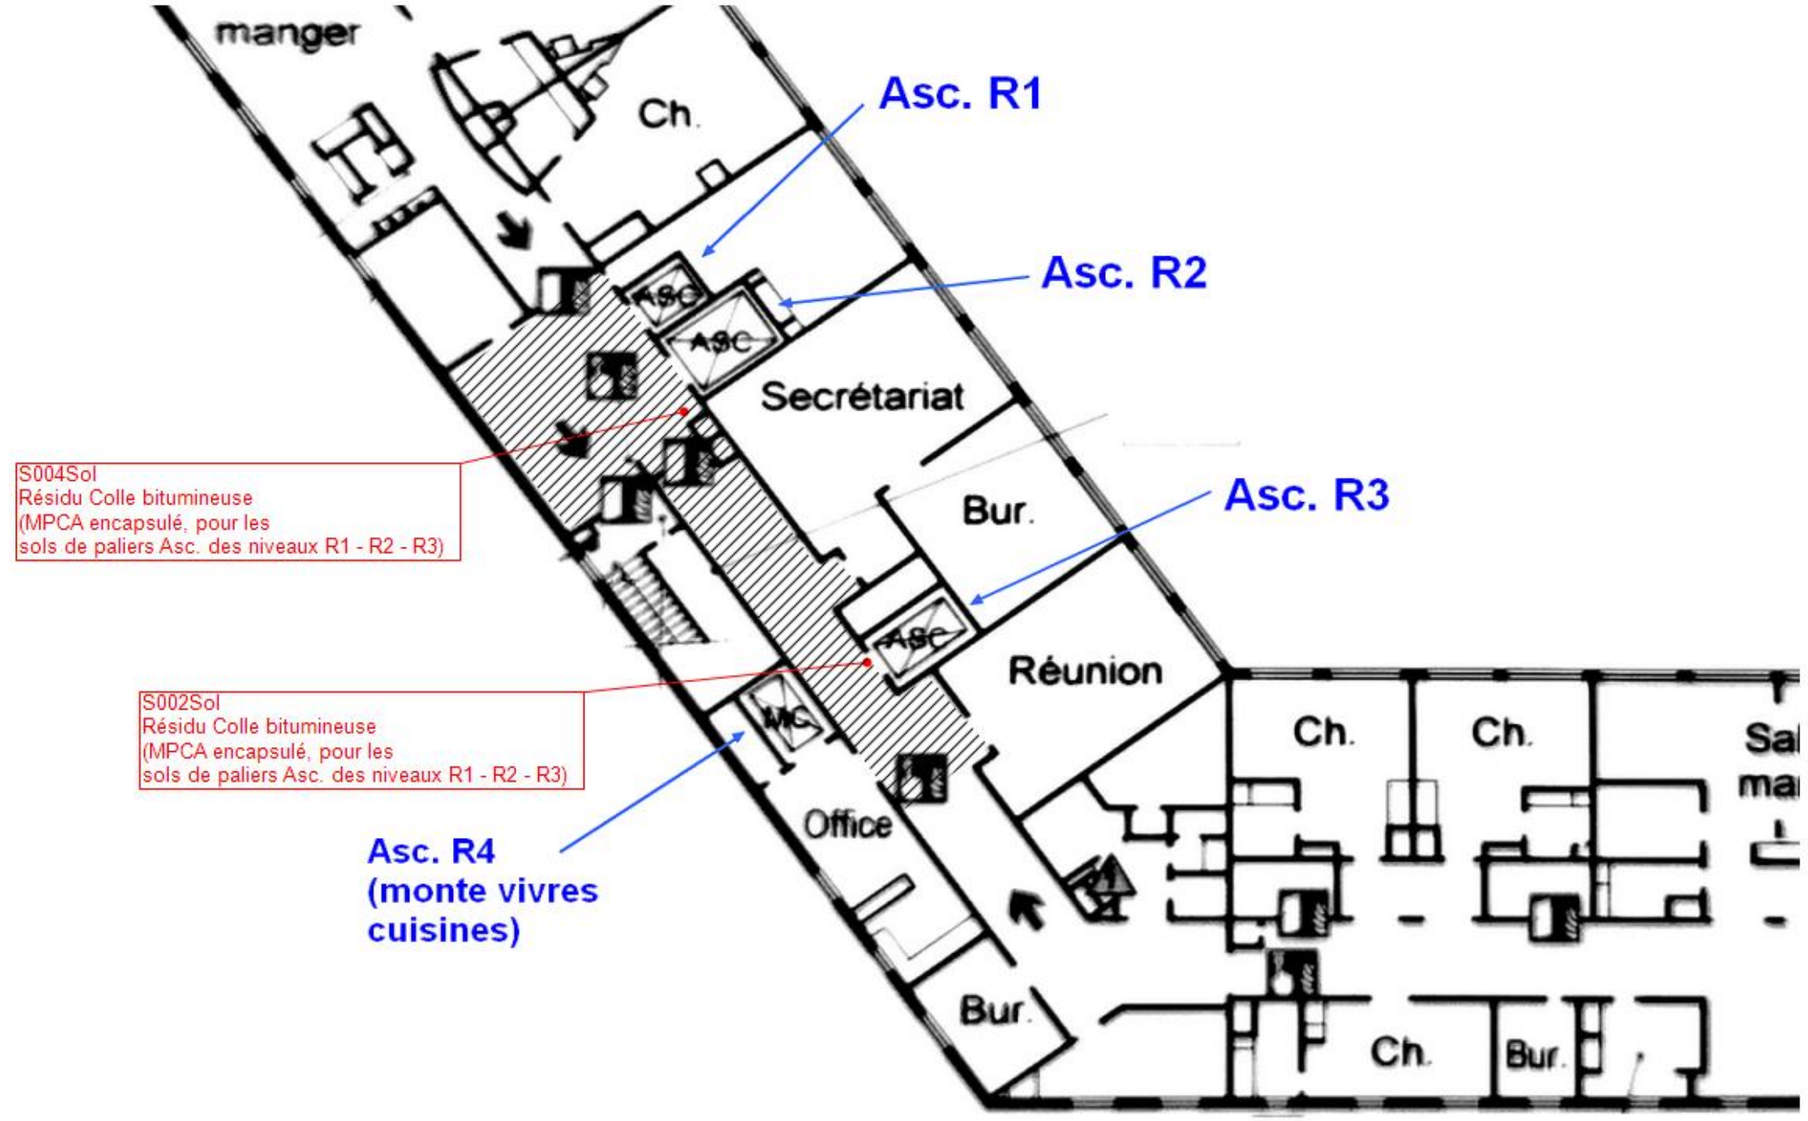
Prélèvements positifs - après analyse

Colle noire

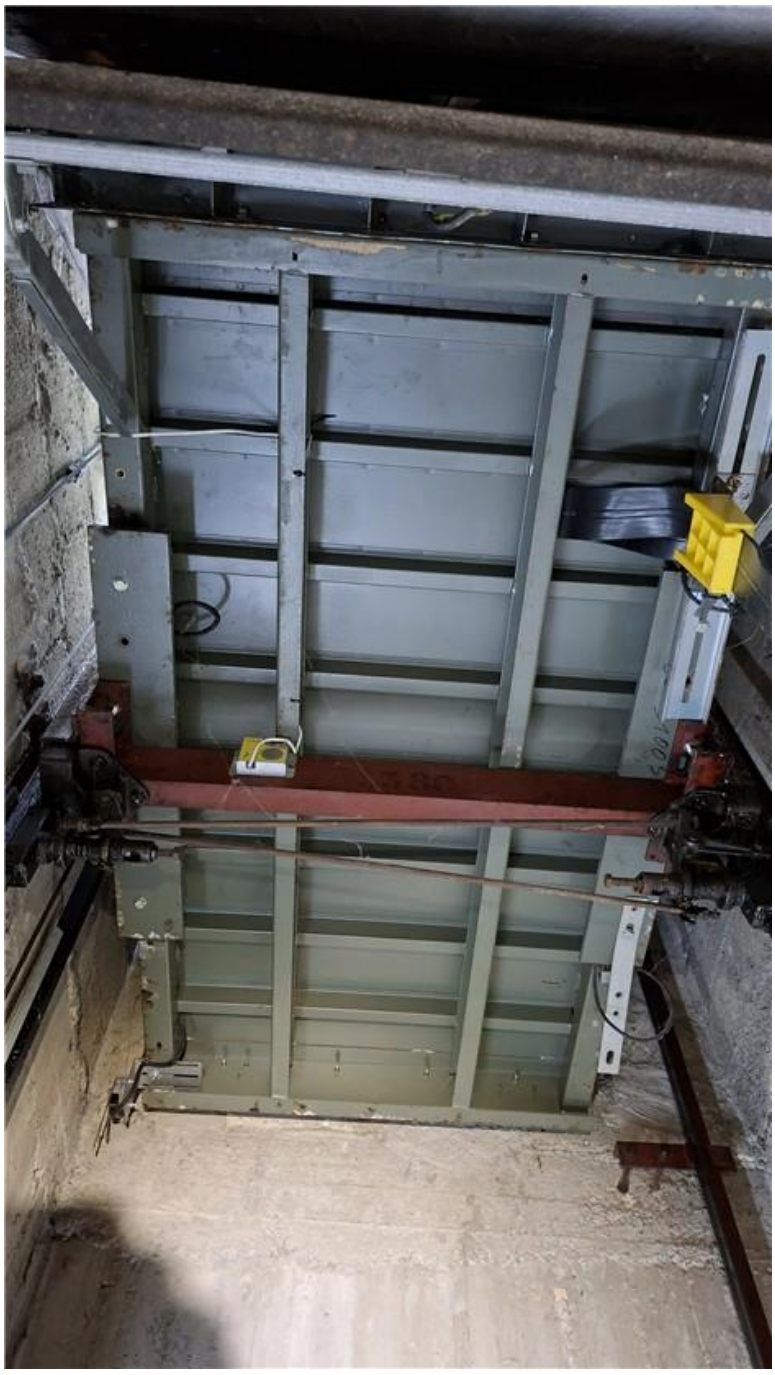
Document 1

Commentaire : *Equipements sans risque amiante; matériels et équipements fabriqués en 2015 (après 1997). Marquage produits sur plaque signalétiques.*

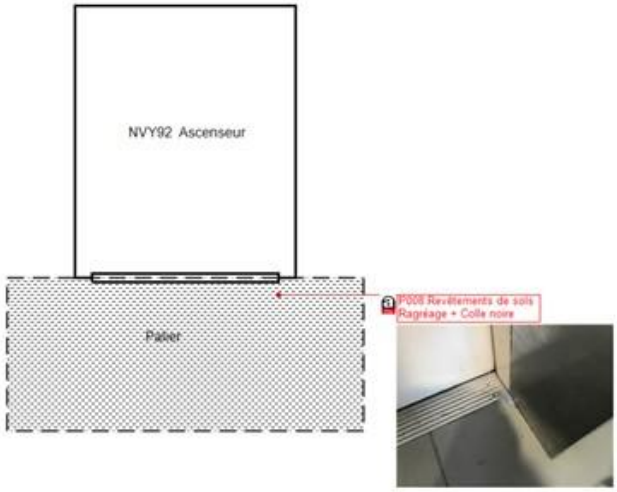
Prélèvements positifs - après analyse
Ragréage + Colle noire amiantée

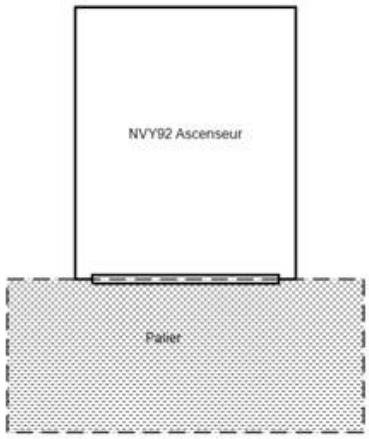
Ragréage + Colle noire amiantée

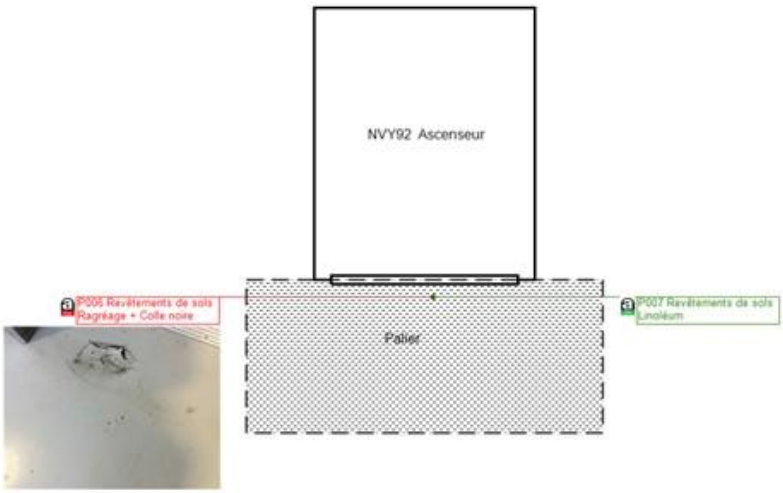
Prélèvements positifs - après analyse
Prélèvements négatifs - après analyse
Ragréage + Colle noire amiantée
