Rapport de repérage des matériaux et produits contenant de l'amiante avant réalisation de travaux dans un immeuble bâti

Numéro de rapport	**2025-12783-HOPITAL AVICENNE A**
Version	**01**
Propriétaire	**HOPITAL AVICENNE**
Donneur d'ordre	**APHP NORD**
Adresse de l'immeuble	**Maurice Mantout 125 rue de Stalingrad** **93000 BOBIGNY**
Bâtiment ou installation	**Bâtiment 011-00**
Date de la commande	**05/08/2025**
Date de début d'exécution du repérage	**22/08/2025**
Date d'émission du rapport de repérage	**25/08/2025**
Référence du programme de travaux défini par le donneur d'ordre	**Non communiquée**

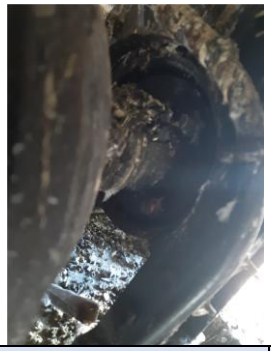
PRELEVEMENT : P002

Présence d'amiante (Fibres d'amiante de type chrysotile)

Référence Couche	PV analyse Amiante	Description visuelle	Epaisseur (cm)	Conclusion amiante
J01-COUCHE	AR-25-LE-092636-01	Matériau de type colle bitumineux (noir) ; matériau semi-dur de type ragréage (gris)	0	Fibres d'amiante de type chrysotile

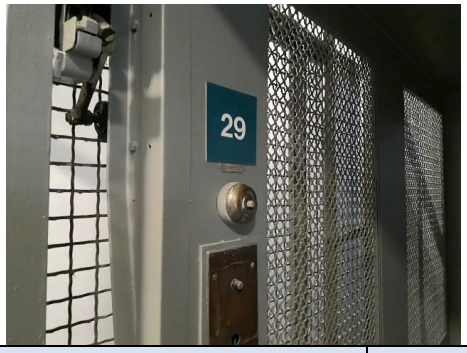
PRELEVEMENT : P005

absence d'amiante

Référence Couche	PV analyse Amiante	Description visuelle	Epaisseur (cm)	Conclusion amiante
J01-COUCHE	AR-25-LE-092636-01	Matériau souple fibreux de type papier, carton (marron)	0	Fibres d'amiante non détectées

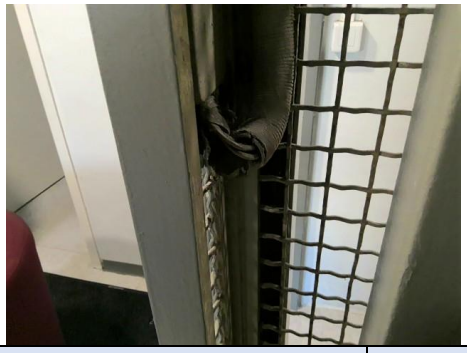
PRELEVEMENT : P006

absence d'amiante

Référence Couche	PV analyse Amiante	Description visuelle	Epaisseur (cm)	Conclusion amiante
J01-COUCHE	AR-25-LE-092636-01	Matériau de type peinture (gris) ; matériau souple (noir)	0	Fibres d'amiante non détectées
