Rapport de repérage des matériaux et produits contenant de l'amiante avant réalisation de travaux dans un immeuble bâti

Numéro de rapport	**2025-12787-HOPITAL AVICENNE A**
Version	**01**
Propriétaire	**HOPITAL AVICENNE**
Donneur d'ordre	**APHP NORD**
Adresse de l'immeuble	**Auguste Escoffier 125 rue de Stalingrad** **93000 BOBIGNY**
Bâtiment ou installation	**Bâtiment 007-00**
Date de la commande	**05/08/2025**
Date de début d'exécution du repérage	**21/08/2025**
Date d'émission du rapport de repérage	**25/08/2025**
Référence du programme de travaux défini par le donneur d'ordre	**Non communiquée**

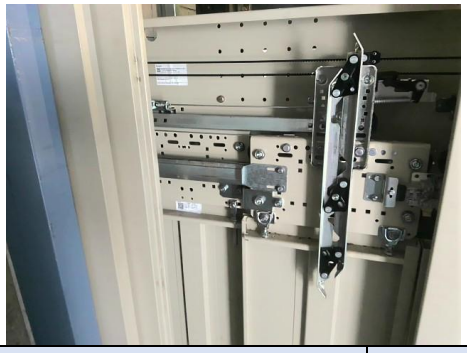
ELEMENT : Portes et cloisons cabines

Nom du client	Numéro de dossier	Localisation
HOPITAL AVICENNE	2025-12787-HOPITAL AVICENNE	Tous Niveaux - NRI45 Ascenceur Portes et cloisons cabines - 07 - Ascenseurs, monte-charges escaliers mécanique
Nom de l'opérateur	**Date de prélèvement**	**Matériau**
MASSIP Romain		Panneaux dans les portes cabines métalliques

Résultat amiante

absence d'amiante
