RAPPORT DE REPERAGE DES MATERIAUX ET PRODUITS CONTENANT DE L'AMIANTE AVANT REALISATION DE TRAVAUX DANS UN IMMEUBLE BATI

Nature du bâtiment	**Bâtiment**
Adresse	S.A.M.U. - S.M.U.R.125 rue de Stalingrad 93000 BOBIGNY
Cat. du bâtiment	Etablissements sanitaires : Hôpitaux et cliniques
Réf. Cadastrale	OD - 0057
Permis de construire	< 01 / 07 / 1997
Propriétaire	HOPITAL AVICENNE
Adresse	125 Rue de Stalingrad 93000 BOBIGNY
Donneur d'ordre	APHP NORD
Adresse	46 rue Huchard 75877 PARIS CEDEX
Téléphone(s)

Numéro de rapport	**2025-12904-HOPITAL AVICENNE A**		
Date de la commande	**15/09/2025**	Date du repérage	**09/10/2025 au 09/10/2025**
Date d'émission du rapport de repérage	**27/10/2025**		
Référence du programme de travaux défini par le donneur d'ordre	**APHP HUPSSD - Marché de rénovation de 31 ascenseurs sur les 3 sites de Avicenne, Jean Verdier et René Muret**

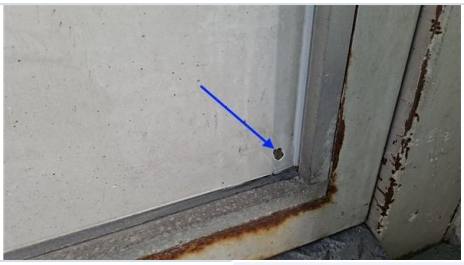
PRELEVEMENT : P003

Nom du client	HOPITAL AVICENNE	Nom de l'opérateur	CHAN Jacobi
Numéro de dossier	2025-12904-HOPITAL AVICENNE	Date de prélèvement	09/10/2025
Pièce ou local	RDC - Gaine asc.	Référence du sondage	
Matériau	Enduit	Localisation	Mur - 02 - Parois verticales extérieures et Façades
Résultat amiante	ABSENCE D'AMIANTE		
Commentaires	Mur à droite

Réf. couche	Réf. Analyse	Description	Résultat	Méthode utilisée
J01-COUCHE	AR-25-LE-123426-01	Matériau de type peinture (gris) ; matériau de type peinture (blanc) ; matériau dur de type ciment (gris)	Fibres d'amiante non détectées	Microscopie Electronique à Transmission (MET)

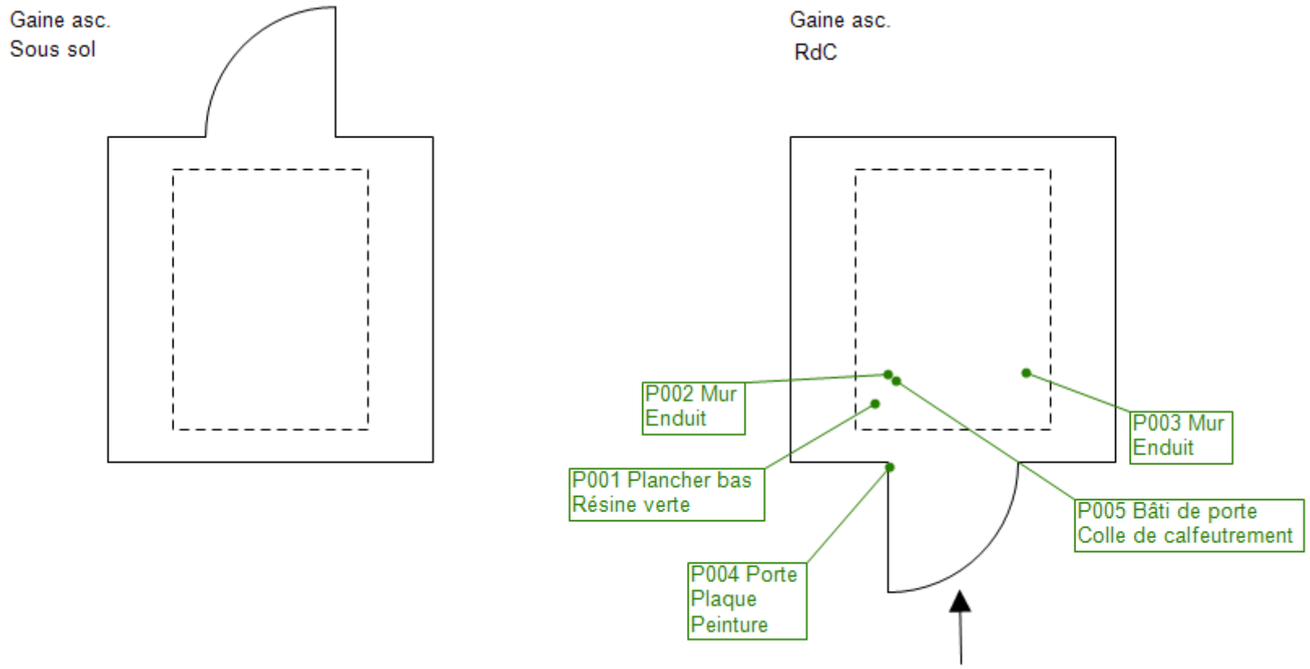
Croquis N°1 - (Monte-Charges EPMR)

Prélèvements négatifs - après analyse
