RAPPORT DE REPERAGE DES MATERIAUX ET PRODUITS CONTENANT DE L'AMIANTE AVANT REALISATION DE TRAVAUX DANS UN IMMEUBLE BATI

Nature du bâtiment	**Bâtiment**
Adresse	Auguste Escoffier125 rue de Stalingrad 93000 BOBIGNY
Cat. du bâtiment	Etablissements sanitaires : Hôpitaux et cliniques
Réf. Cadastrale	OD - 0057
Permis de construire	Antérieur au 1 juillet 1997
Propriétaire	HOPITAL AVICENNE
Adresse	125 Rue de Stalingrad 93000 BOBIGNY
Donneur d'ordre	APHP NORD
Adresse	46 rue Huchard 75877 PARIS CEDEX
Téléphone(s)

Numéro de rapport	**2025-12911-HOPITAL AVICENNE A**		
Date de la commande	**17/09/2025**	Date du repérage	**09/10/2025 au 09/10/2025**
Date d'émission du rapport de repérage	**28/10/2025**		
Référence du programme de travaux défini par le donneur d'ordre	**APHP HUPSSD - Marché de rénovation de 31 ascenseurs sur les 3 sites de Avicenne, Jean Verdier et René Muret**

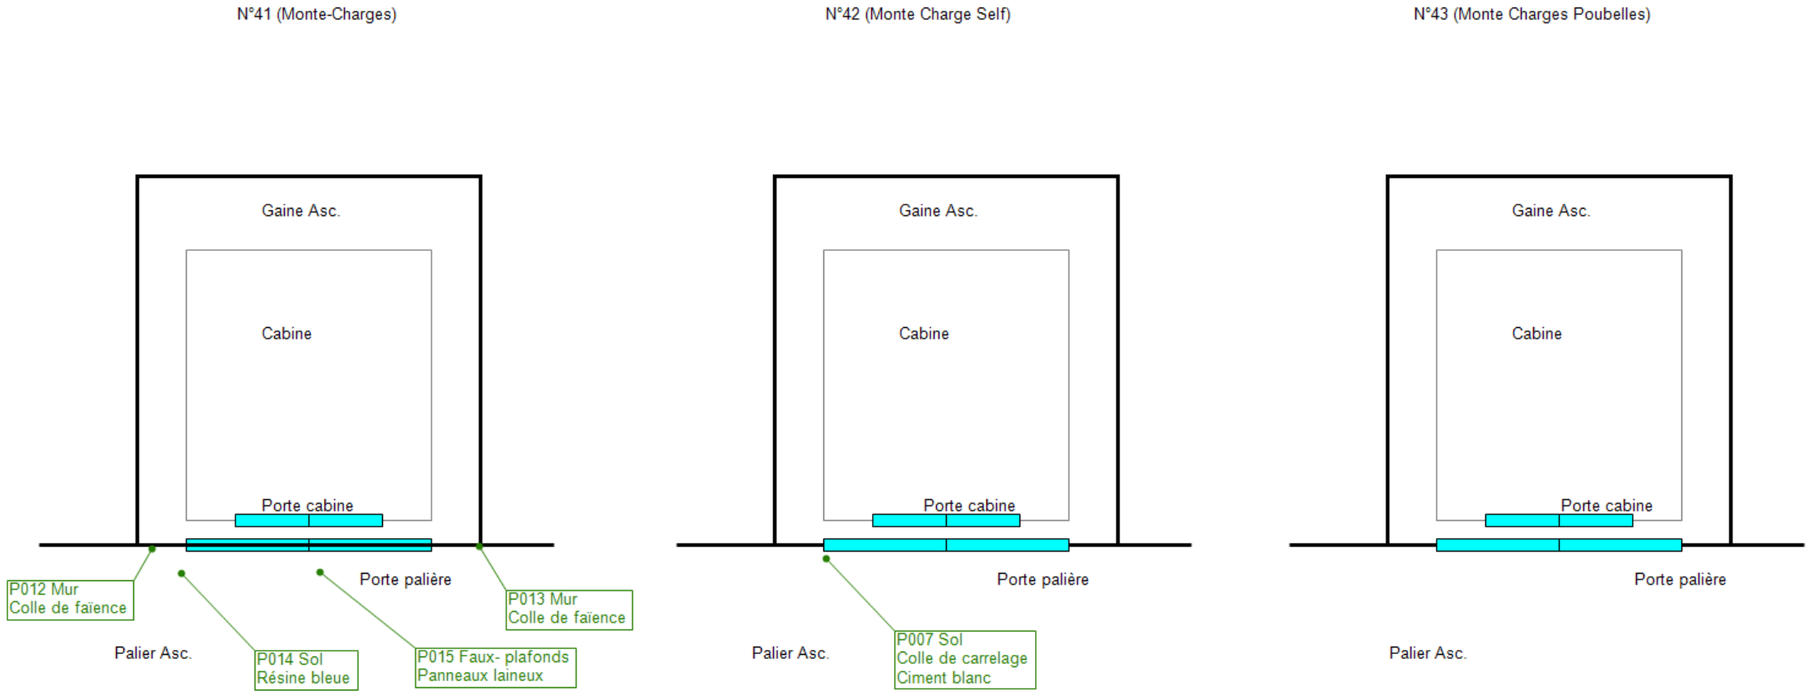
Plan de masse

Prélèvements négatifs - après analyse
