DOSSIER DE DIAGNOSTIC TECHNIQUE

Ascenseur 1/2
125 rue de Stalingrad
93009 BOBIGNY

Référencé : Avicenne Batiment Charcot

Rapport de mission de repérage des matériaux et produits contenant de l'amiante avant travaux

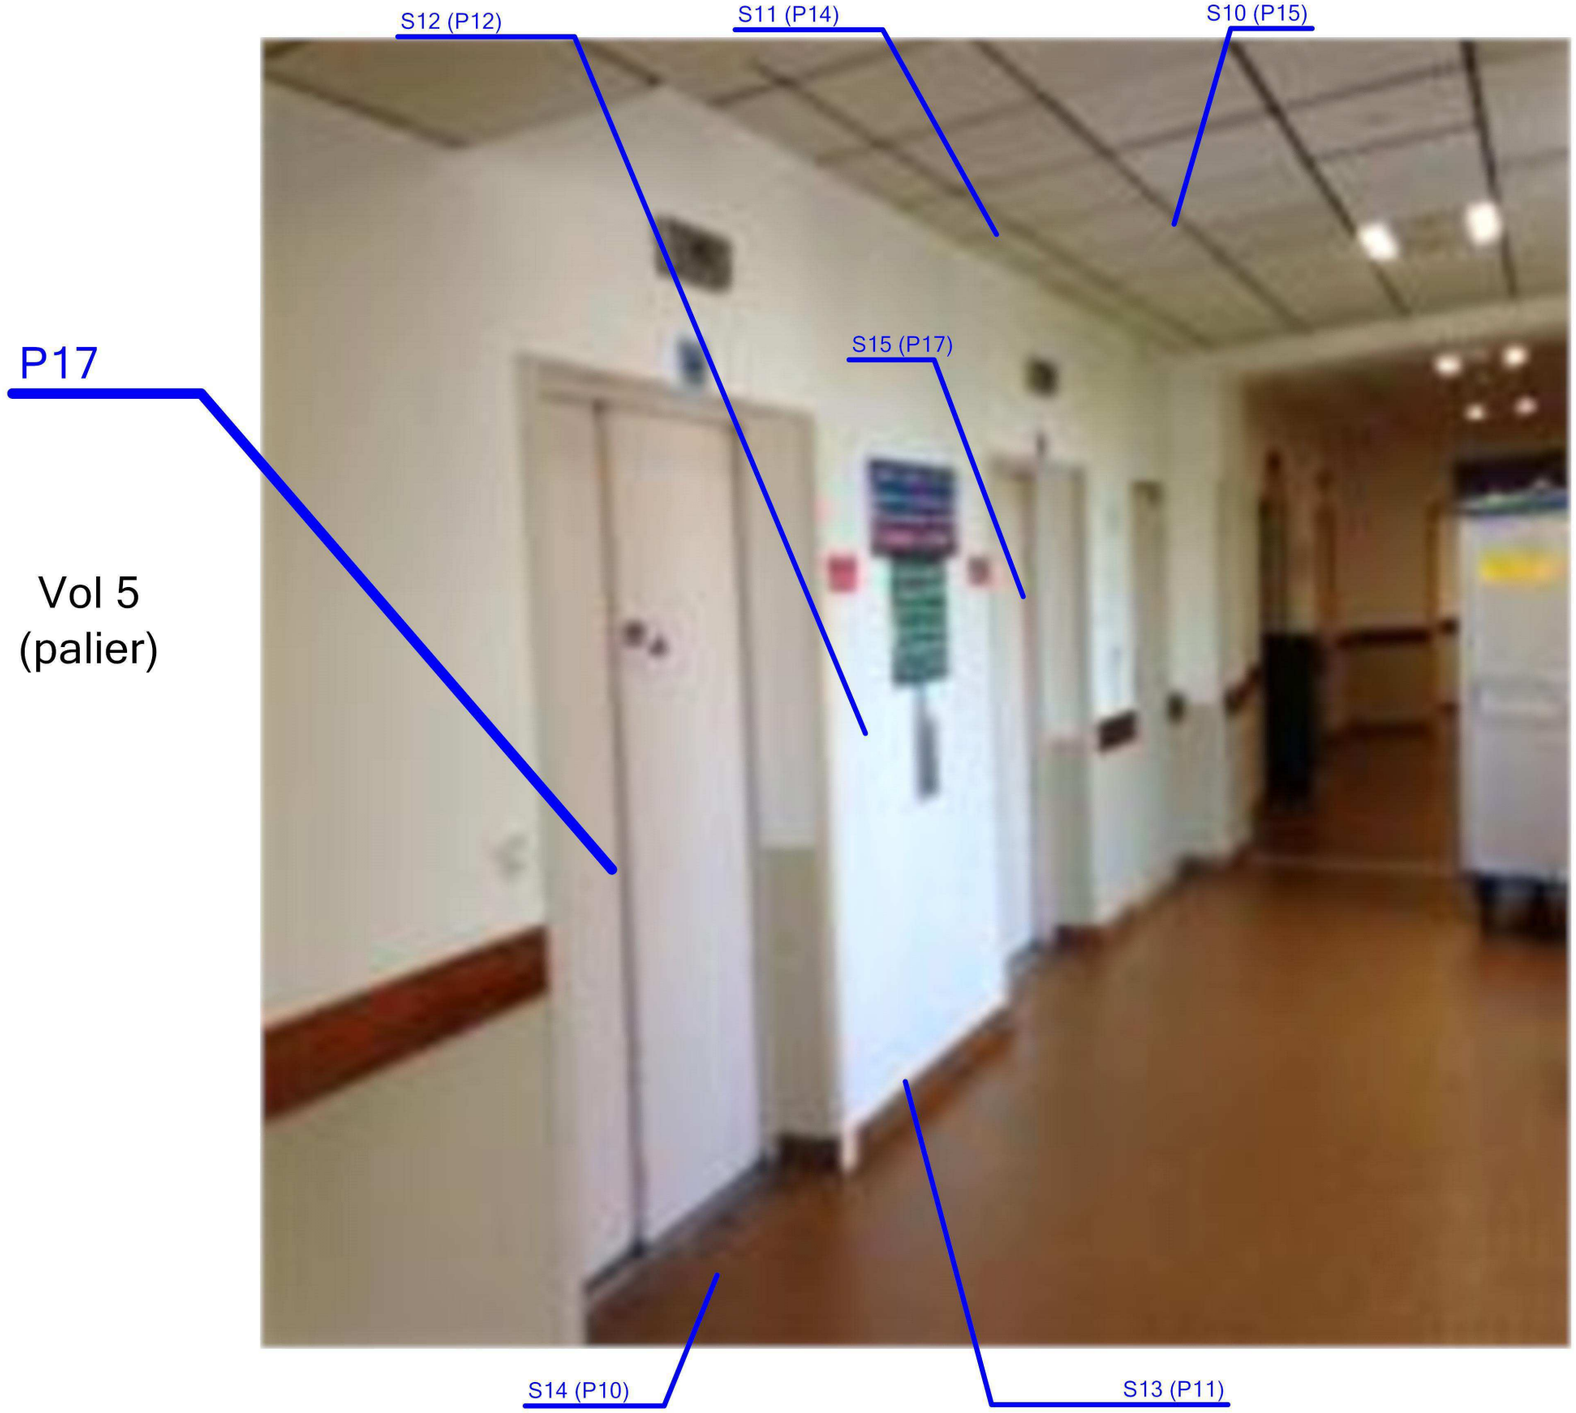
3ÈME ÉTAGE ASCENSEURS 1&2 - PLAN DE REPÉRAGE - ACTIONS MENÉES

3ème étage Ascenseurs 1&2	Vol 5 (palier)	Portes palières	Peinture porte palière	S15	Sondage et extension de la zone homogène du prélèvement P17		002ID001471 n°17 - 1	P17	Peinture Effritable Multicolore	Négatif	Négatif sur analyse
4ème étage Ascenseurs 1&2	Vol 6 (palier)	Portes palières	Peinture porte palière	P18	Réalisation d'un prélevement		002ID001471 n°18 - 1	P18	Peinture Effritable Multicolore	Négatif	Négatif sur analyse

3ème étage Ascenseurs 1&2	Vol 5 (palier)	Murs et cloisons	Enduit plâtre	S12	Sondage et extension de la zone homogène du prélèvement P12		002ID001471 n°12 - 1	P12	Ciment Effritable Gris Enduit Effritable Blanc Peinture Effritable Blanc	Négatif	Négatif sur analyse
4ème étage Ascenseurs 1&2	Vol 6 (palier)	Murs et cloisons	Enduit plâtre	S17	Sondage et extension de la zone homogène du prélèvement P12		002ID001471 n°12 - 1	P12	Ciment Effritable Gris Enduit Effritable Blanc Peinture Effritable Blanc	Négatif	Négatif sur analyse
5ème étage Ascenseurs 1&2	Vol 7 (paliers)	Murs et cloisons	Enduit plâtre	P21	Réalisation d'un prélevement		002ID001471 n°21 - 1	P21	Ciment Effritable Gris Enduit Effritable Blanc Peinture Effritable Blanc	Négatif	Négatif sur analyse
Machinerie Ascenseurs 1&2	Vol 10 (local)	Murs et cloisons	joint entre éléments.	P30	Réalisation d'un prélevement		002ID001471 n°30 - 1	P30	Ciment Effritable Gris Matériau Effritable Blanc	Négatif	Négatif sur analyse

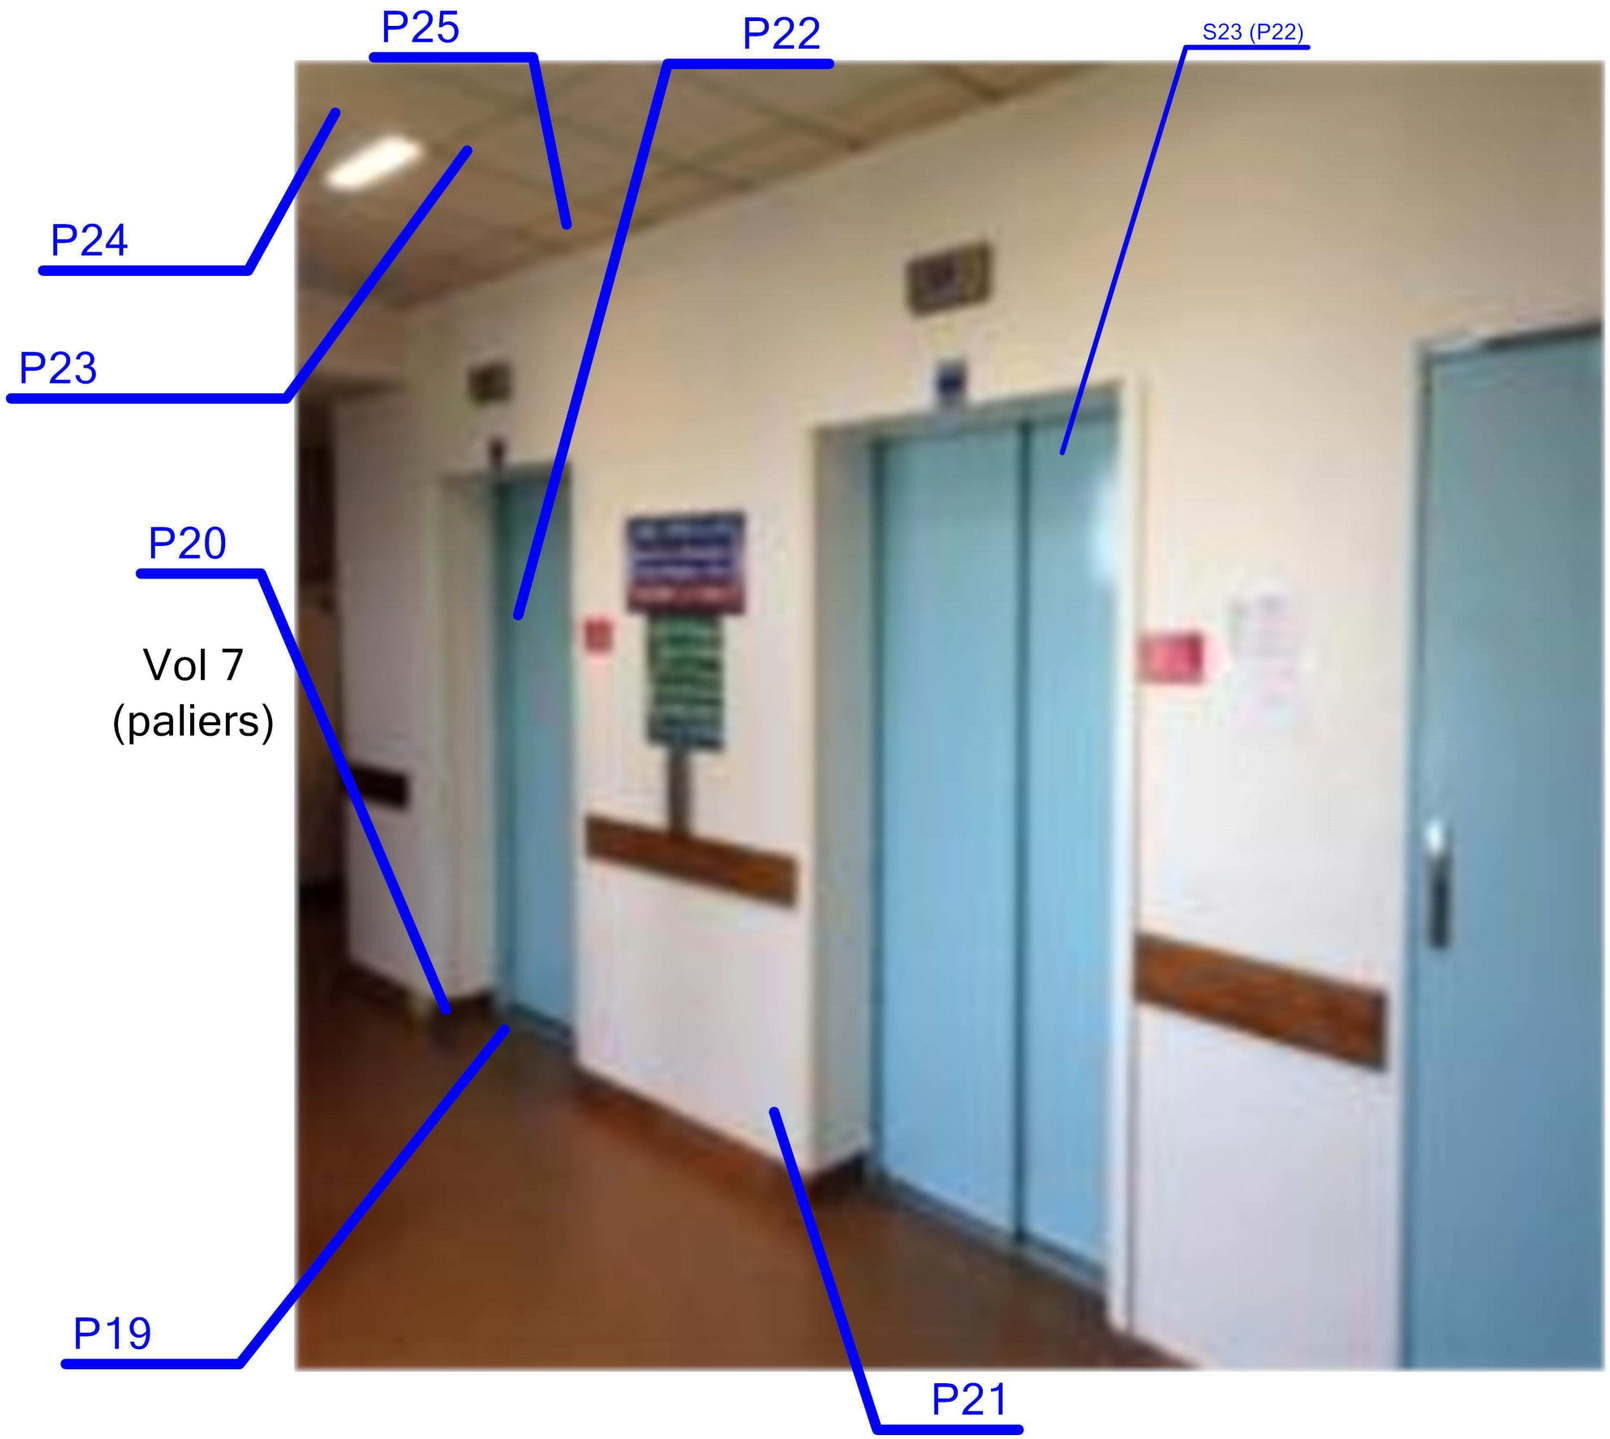
5ÈME ÉTAGE ASCENSEURS 1&2 - PLAN DE REPÉRAGE - ACTIONS MENÉES

5ème étage Ascenseurs 1&2	Vol 7 (paliers)	Revêtement de mur	Colle de carrelage (plinthe)	P20	Sondage et extension de la zone homogène du prélèvement P20		002ID001471 n°20 - 1	P20	Colle Effritable Blanc Ciment Effritable Gris	Négatif	Négatif sur analyse

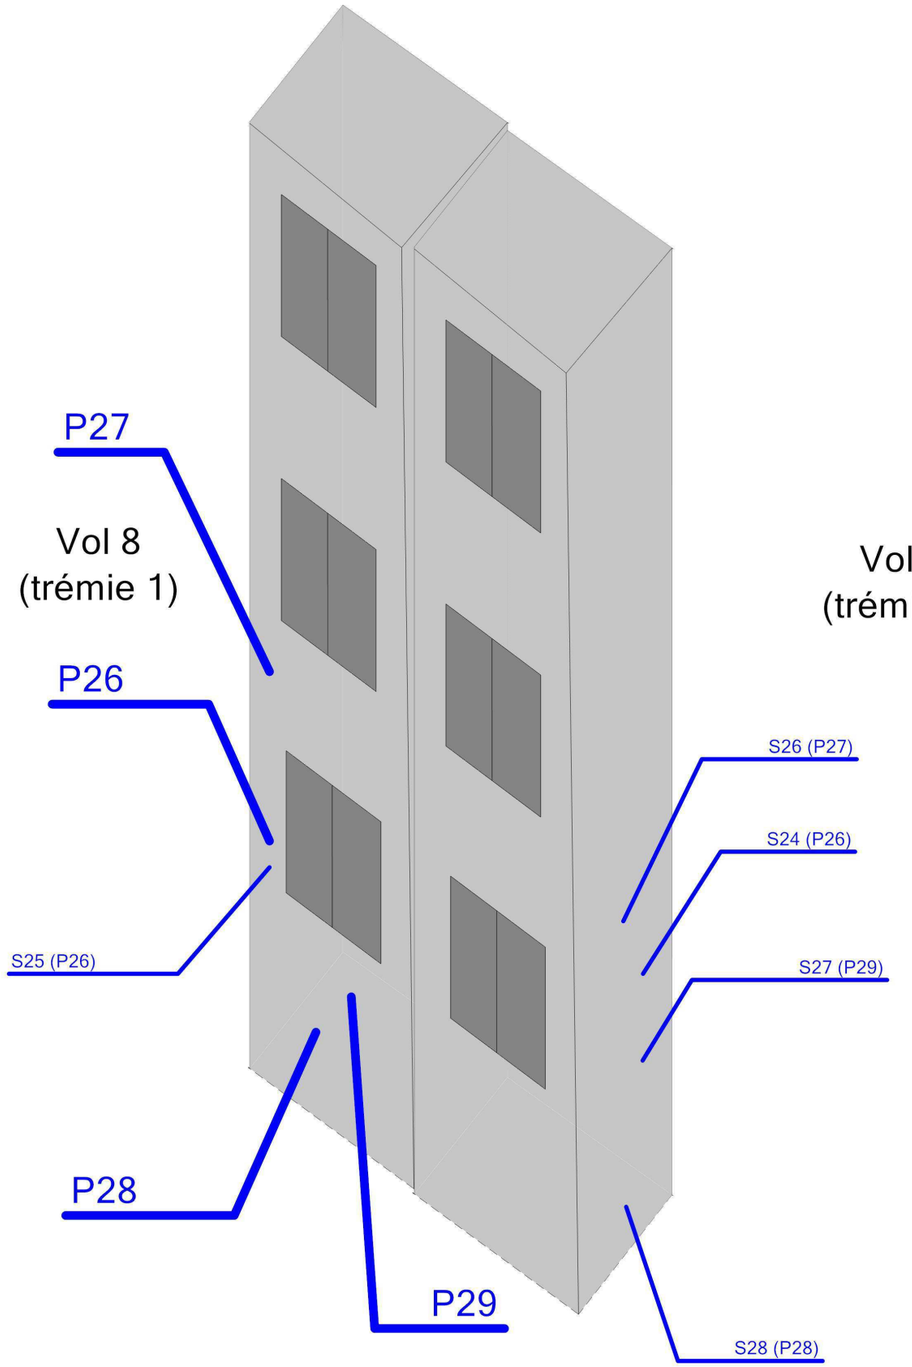
GAINES ASCENSEURS 1&2 - PLAN DE REPÉRAGE - ACTIONS MENÉES

Gaines Ascenseurs 1&2	Vol 9 (trémie 2) - Vol 8 (trémie 1)	Trémie	ciment	S24 - S25	Sondage et extension de la zone homogène du prélèvement P26	Mûr, R+1	002ID001471 n°26 - 1	P26	Ciment Effritable Gris	Négatif	Négatif sur analyse
Gaines Ascenseurs 1&2	Vol 8 (trémie 1)	Trémie	joint entre éléments	P27	Réalisation d'un prélevement	Mûr, R+1	002ID001471 n°27 - 1	P27	Ciment Effritable Gris	Négatif	Négatif sur analyse
Gaines Ascenseurs 1&2	Vol 9 (trémie 2)	Trémie	joint entre éléments	S26	Sondage et extension de la zone homogène du prélèvement P27	Mûr, R+1	002ID001471 n°27 - 1	P27	Ciment Effritable Gris	Négatif	Négatif sur analyse
Gaines Ascenseurs 1&2	Vol 8 (trémie 1)	Trémie	Ciment	P28	Réalisation d'un prélevement	Fond de fosse	002ID001471 n°28 - 1	P28	Ciment Effritable Gris	Négatif	Négatif sur analyse
Gaines Ascenseurs 1&2	Vol 9 (trémie 2)	Trémie	Ciment	S28	Sondage et extension de la zone homogène du prélèvement P28	Fond de fosse	002ID001471 n°28 - 1	P28	Ciment Effritable Gris	Négatif	Négatif sur analyse

Gaines Ascenseurs 1&2	Vol 8 (trémie 1)	Trémie	ciment	P29	Réalisation d'un prélevement	Mûr, sous sol.	002ID001471 n°29 - 1	P29	Ciment Effritable Gris	Négatif	Négatif sur analyse
Gaines Ascenseurs 1&2	Vol 8 (trémie 1)	Trémie	ciment	S27	Sondage et extension de la zone homogène du prélèvement P29	Mûr, sous sol.	002ID001471 n°29 - 1	P29	Ciment Effritable Gris	Négatif	Négatif sur analyse

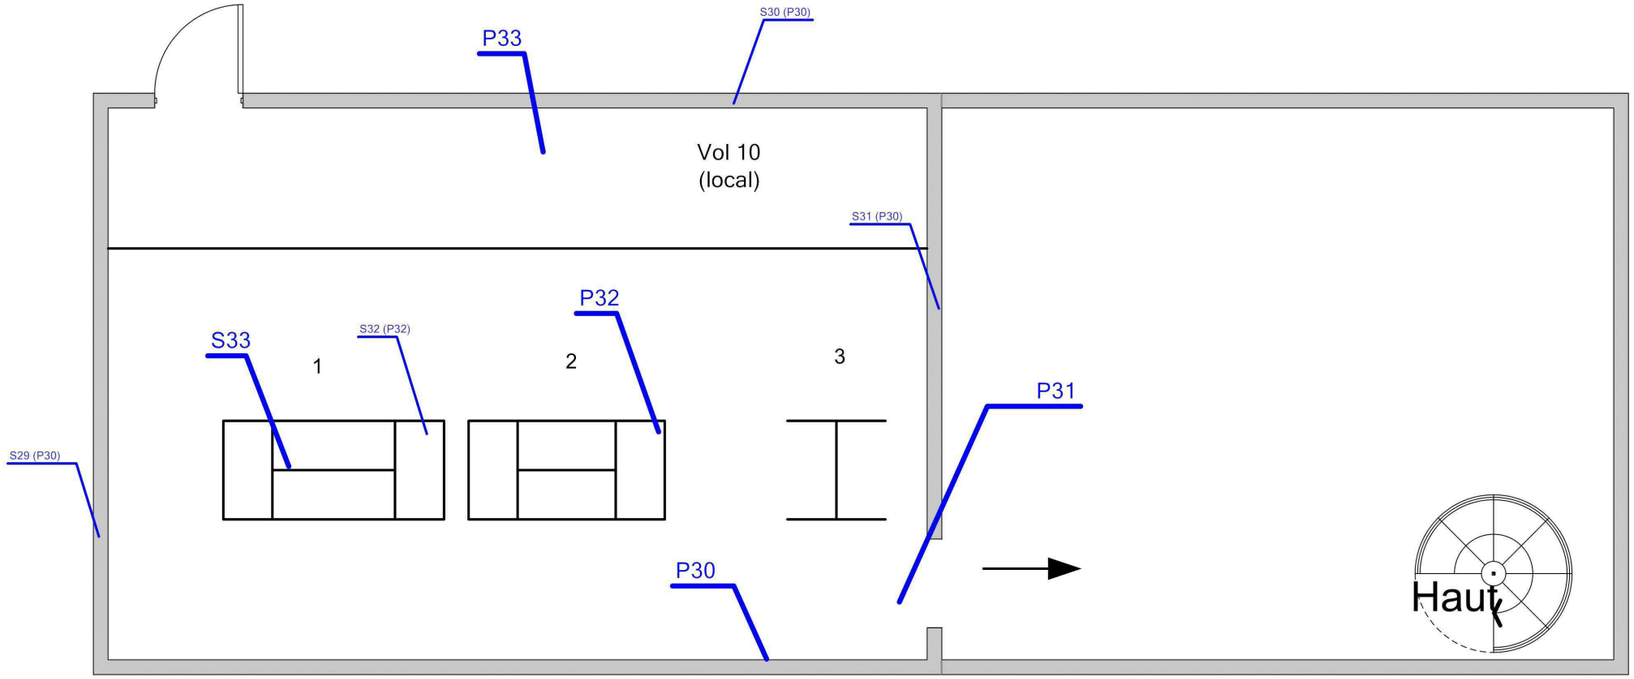
MACHINERIE ASCENSEURS 1&2 - PLAN DE REPÉRAGE - ACTIONS MENÉES

Descriptif de l'action menée				Laboratoire			Conclusion
Plan	Localisation	Composant	Partie composant	Réf action	Observation	Précision loc.	Ref photo	Ref Prél.	Descriptif	Résultat	
Machinerie Ascenseurs 1&2	Vol 10 (local)	Machinerie	Frein	S33			S33 - 1				Négatif sur document Otis 2004

Machinerie Ascenseurs 1&2	Vol 10 (local)	Revêtement de sol	Chape maigre	P31	Réalisation d'un prélevement		002ID0014 71 n°31 - 1	P31	Ciment Dur Gris	Négatif	Négatif sur analyse
Machinerie Ascenseurs 1&2	Vol 10 (local)	massif	ciment	P32	Réalisation d'un prélevement		002ID0014 71 n°32 - 1	P32	Ciment Effritable Gris Peinture Effritable Gris	Négatif	Négatif sur analyse
Machinerie Ascenseurs 1&2	Vol 10 (local)	massif	ciment	S32	Sondage et extension de la zone homogène du prélèvement P32		002ID0014 71 n°32 - 1	P32	Ciment Effritable Gris Peinture Effritable Gris	Négatif	Négatif sur analyse
