Référence : 002ID001473
A communiquer pour toute correspondance
Réalisé le : 16/06/2017

DOSSIER DE DIAGNOSTIC TECHNIQUE

Ascenseur 40/41/42/43
125 rue de Stalingrad
93009 BOBIGNY

Rapport de mission de repérage des matériaux et produits contenant de l'amiante avant travaux

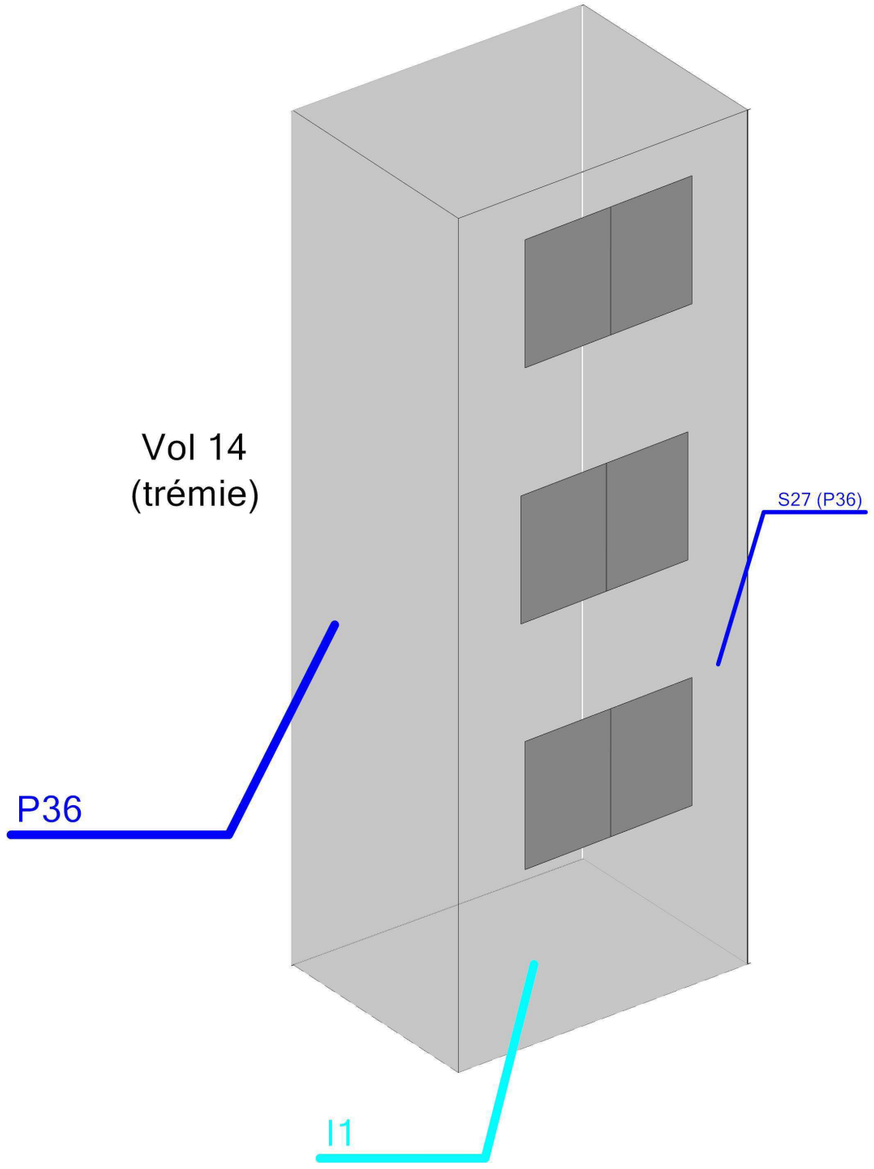
GAINE ASC.40 - PLAN DE REPÉRAGE - ACTIONS MENÉES

Localisation	Materiau	Justification
Vol 14 (trémie)	ciment	Fond de fosse inondé.

Localisation / Désignation	Justification	Remarque
Vol 14 (trémie) - Gaine Asc.40	Moyen investigation non mis a disposition	Gaine non visitable dans son intégralité, ascenseur en panne.ss au rdc)
Vol 13 (trémie) - Gaine Asc.41	Risque sanitaire ou physique avéré	Fond de fosse. Présence de rats morts.
Vol 9 (palier) - Rez de chaussée Ascenseur 43	Inaccessible sans sondage destructif	Mûrs, plafond.

Vol 14
(trémie)

Note : En présence de locaux ou partie de locaux non visités, des investigations complémentaires devront être menées afin d'accéder à ces locaux, pour finaliser ce repérage.

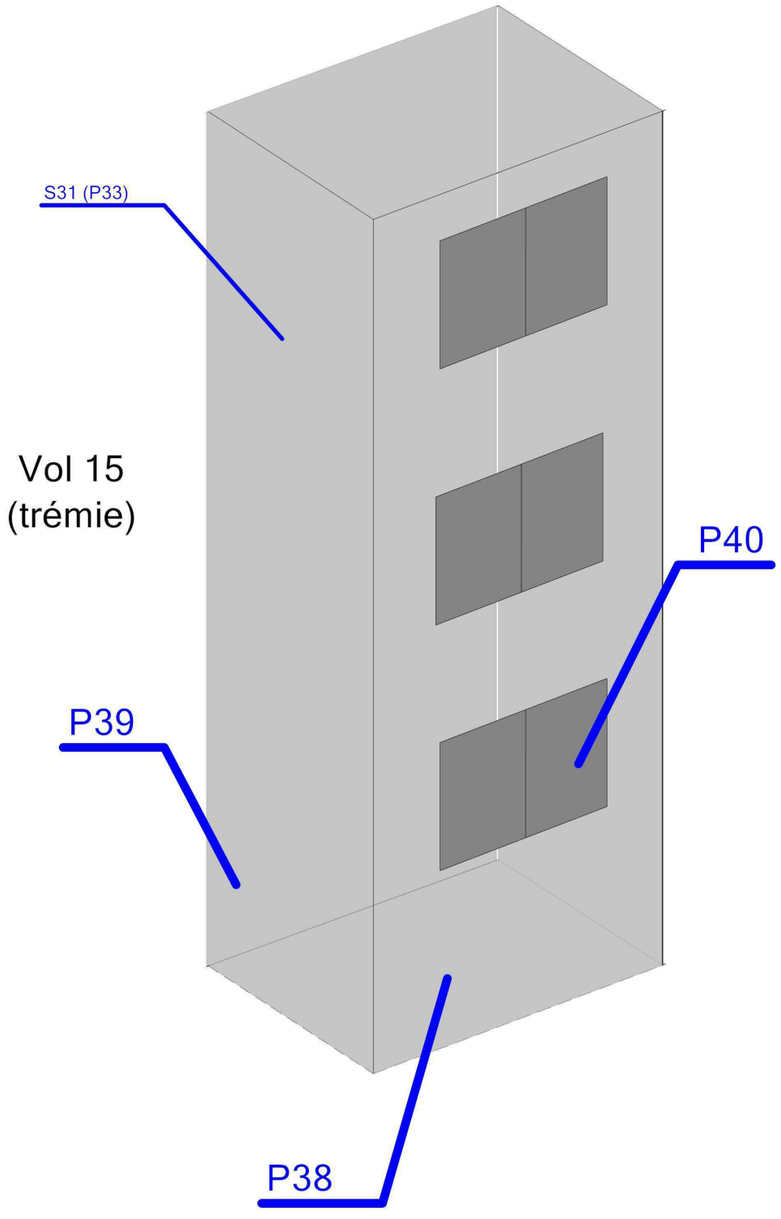
GAINE ASC. 43 - PLAN DE REPÉRAGE - ACTIONS MENÉES

Gaine Asc. 43	Vol 15 (trémie)	Trémie	ciment	P38	Réalisation d'un prélevement	Fond de fosse.	002ID0014 73 n°38 - 1	P38	Ciment Dur Gris	Négatif	Négatif sur analyse
Gaine Asc.42	Vol 16 (trémie)	Trémie	ciment	S29	Sondage et extension de la zone homogène du prélèvement P38	Fond de fosse.	002ID0014 73 n°38 - 1	P38	Ciment Dur Gris	Négatif	Négatif sur analyse
Gaine Asc. 43	Vol 15 (trémie)	Trémie	ciment	P39	Réalisation d'un prélevement	Mûr, sous sol.	002ID0014 73 n°39 - 1	P39	Ciment Dur Gris Matériau Effritable Beige	Négatif	Négatif sur analyse
Gaine Asc.42	Vol 16 (trémie)	Trémie	ciment	S28	Sondage et extension de la zone homogène du prélèvement P39	Mûr, sous sol.	002ID0014 73 n°39 - 1	P39	Ciment Dur Gris Matériau Effritable Beige	Négatif	Négatif sur analyse
Gaine Asc. 43	Vol 15 (trémie)	Portes palières	isolation	P40	Réalisation d'un prélevement		002ID0014 73 n°40 - 1	P40	Laine Fibreux Jaune	Négatif	Négatif sur analyse

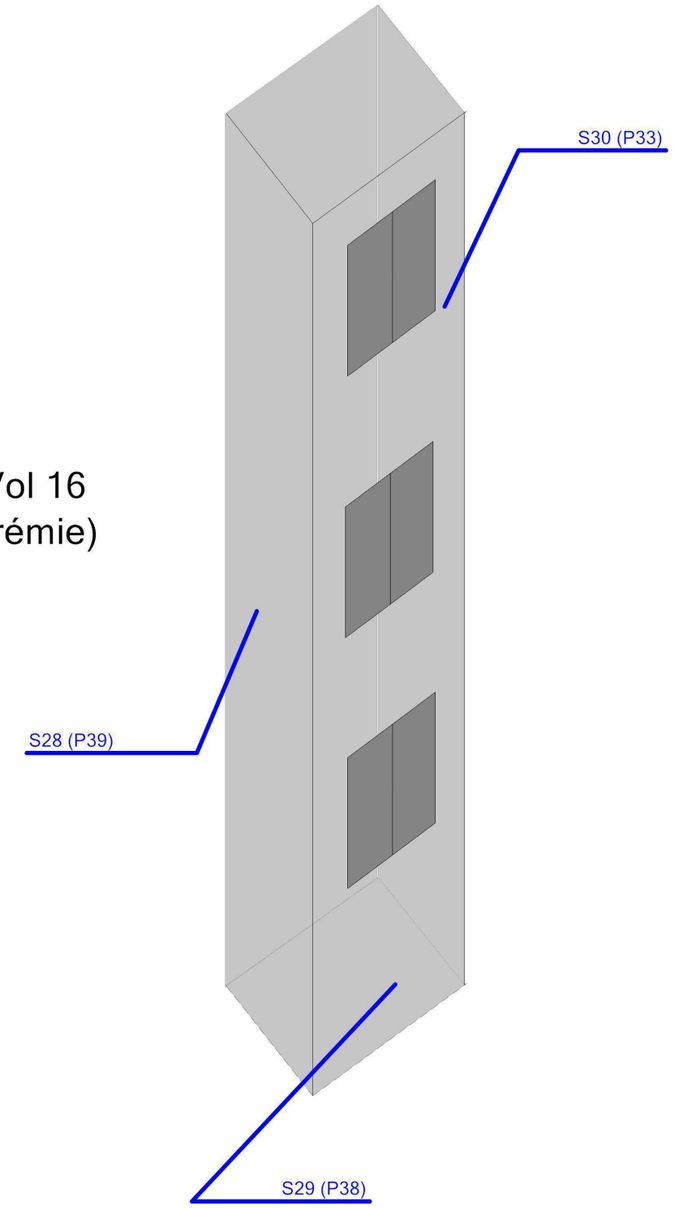
GAINE ASC.42 - PLAN DE REPÉRAGE - ACTIONS MENÉES

Gaine Asc.42	Vol 16 (trémie)	Trémie	joint entre éléments	S30	Sondage et extension de la zone homogène du prélèvement P33	Mûr, rdc.	002ID0014 73 n°33 - 1	P33	Ciment Dur Gris	Négatif	Négatif sur analyse
Gaine Asc.41	Vol 13 (trémie)	Trémie	plâtre	P34	Réalisation d'un prélevement	Mur, rdc.	002ID0014 73 n°34 - 1	P34	Plâtre Effritable Bleu Enduit Effritable Blanc	Négatif	Négatif sur analyse
Gaine Asc.41	Vol 13 (trémie)	Trémie	plâtre	P35	Réalisation d'un prélevement	Mûr,rdc.	002ID0014 73 n°35 - 1	P35	Plâtre Effritable Blanc Ciment Effritable Gris	Négatif	Négatif sur analyse
Gaine Asc.40	Vol 14 (trémie)	Trémie	ciment.	S27	Réalisation d'un prélevement	mûr, sous sol.	002ID0014 73 n°36 - 1	P36	Ciment Dur Gris	Négatif	Négatif sur analyse
Gaine Asc.40	Vol 14 (trémie)	Trémie	ciment	I1			I1 - 1				Fond de fosse inondé.
Gaine Asc.41	Vol 13 (trémie)	Trémie	ciment	P37	Réalisation d'un prélevement	Mûrs, sous sol	002ID0014 73 n°37 - 1	P37	Ciment Effritable Gris	Négatif	Négatif sur analyse

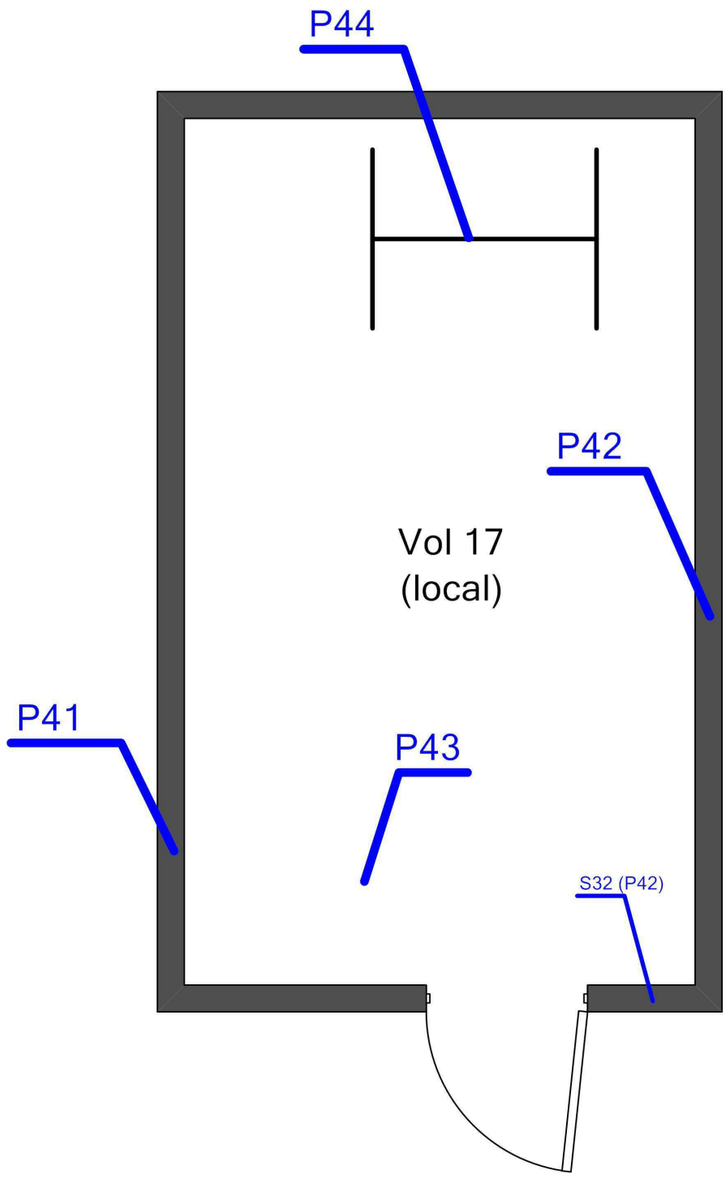
MACHINERIE ASC.42 - PLAN DE REPÉRAGE - ACTIONS MENÉES

Machinerie Asc.42	Vol 17 (local)	Murs et cloisons	Enduit ciment	P41	Réalisation d'un prélevement		002ID001473 n°41 - 1	P41	Ciment Dur Gris	Négatif	Négatif sur analyse
Machinerie Asc.42	Vol 17 (local)	Murs et cloisons	Enduit ciment	P41	Sondage et extension de la zone homogène du prélèvement P41		002ID001473 n°41 - 1	P41	Ciment Dur Gris	Négatif	Négatif sur analyse
Machinerie Asc.43	Vol 18 (local)	Murs et cloisons	Enduit ciment	S38 - S39	Sondage et extension de la zone homogène du prélèvement P41		002ID001473 n°41 - 1	P41	Ciment Dur Gris	Négatif	Négatif sur analyse
Machinerie Asc.42	Vol 17 (local)	Murs et cloisons	joint entre éléments	P42	Réalisation d'un prélevement		002ID001473 n°42 - 1	P42	Ciment Dur Gris	Négatif	Négatif sur analyse
