DOSSIER DE DIAGNOSTIC TECHNIQUE

Ascenseur 15/16//20//25
125 rue de Stalingrad
93009 BOBIGNY

Référencé : Avicenne Batiment LARREY

Rapport de mission de repérage des matériaux et produits contenant de l'amiante avant travaux

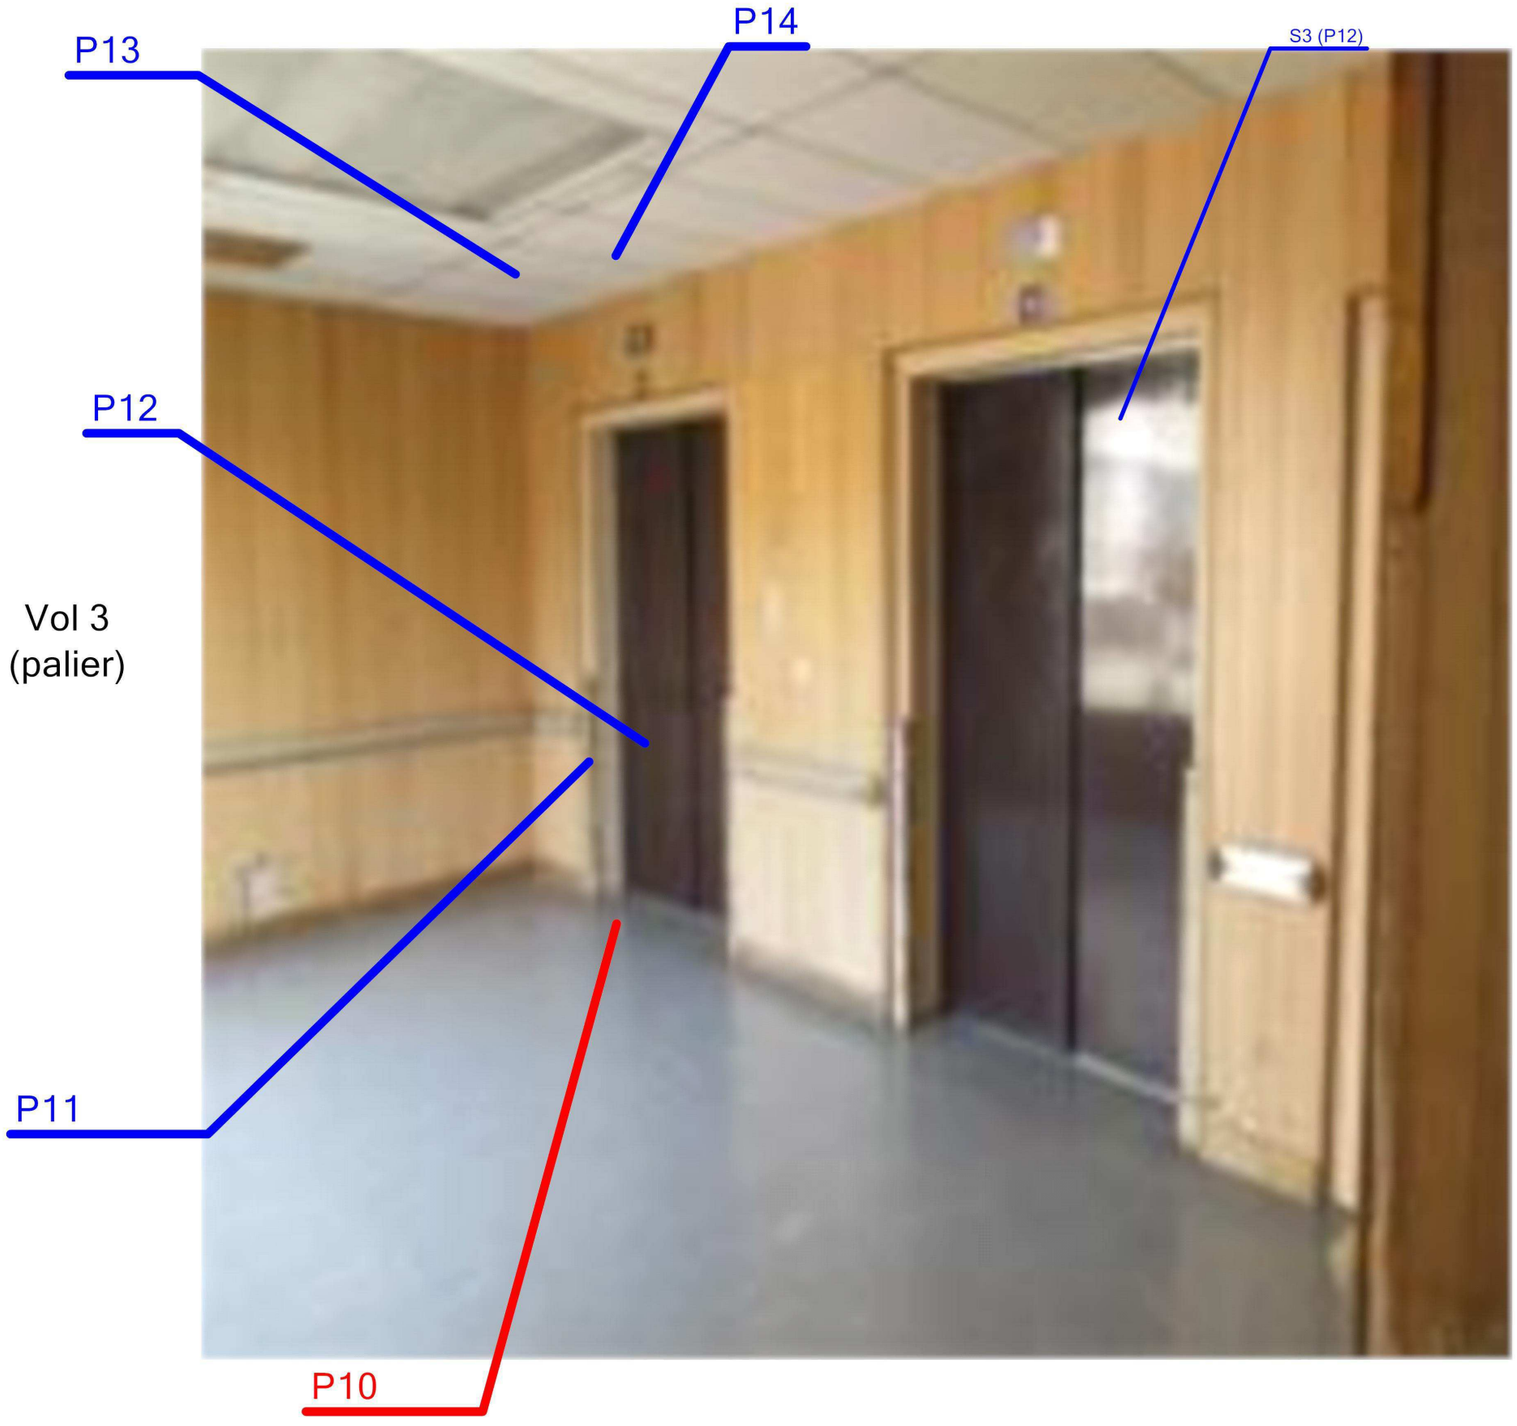
1ER ÉTAGE ASCENSEURS 15&16 - PLAN DE REPÉRAGE - ACTIONS MENÉES

1er étage Ascenseurs 15&16	Vol 3 (palier)	Portes palières	Peinture porte palière	P12	Réalisation d'un prélevement		002ID001470 n°12 - 1	P12	Peinture Effritable Multicolore	Négatif	Négatif sur analyse
1er étage Ascenseurs 15&16	Vol 3 (palier)	Portes palières	Peinture porte palière	S3	Sondage et extension de la zone homogène du prélèvement P12		002ID001470 n°12 - 1	P12	Peinture Effritable Multicolore	Négatif	Négatif sur analyse
Machinerie Ascenseurs 15&16	Vol 4 (local)	Machinerie	Frein	P20	Réalisation d'un prélevement		002ID001470 n°20 - 1	P20	Matériau Effritable Fibreux Marron	Positif	Présence sur analyse
Machinerie Ascenseurs 15&16	Vol 4 (local)	Machinerie	Frein	S7 (P20)	Sondage et extension de la zone homogène du prélèvement P20		002ID001470 n°20 - 1	P20	Matériau Effritable Fibreux Marron	Positif	Présence sur analyse
Machinerie Ascenseurs 15&16	Vol 4 (local)	Machinerie	bobine de soufflage contacteur	P21	Réalisation d'un prélevement		002ID001470 n°21 - 1	P21	Matériau Fibreux Souple Gris	Positif	Présence sur analyse

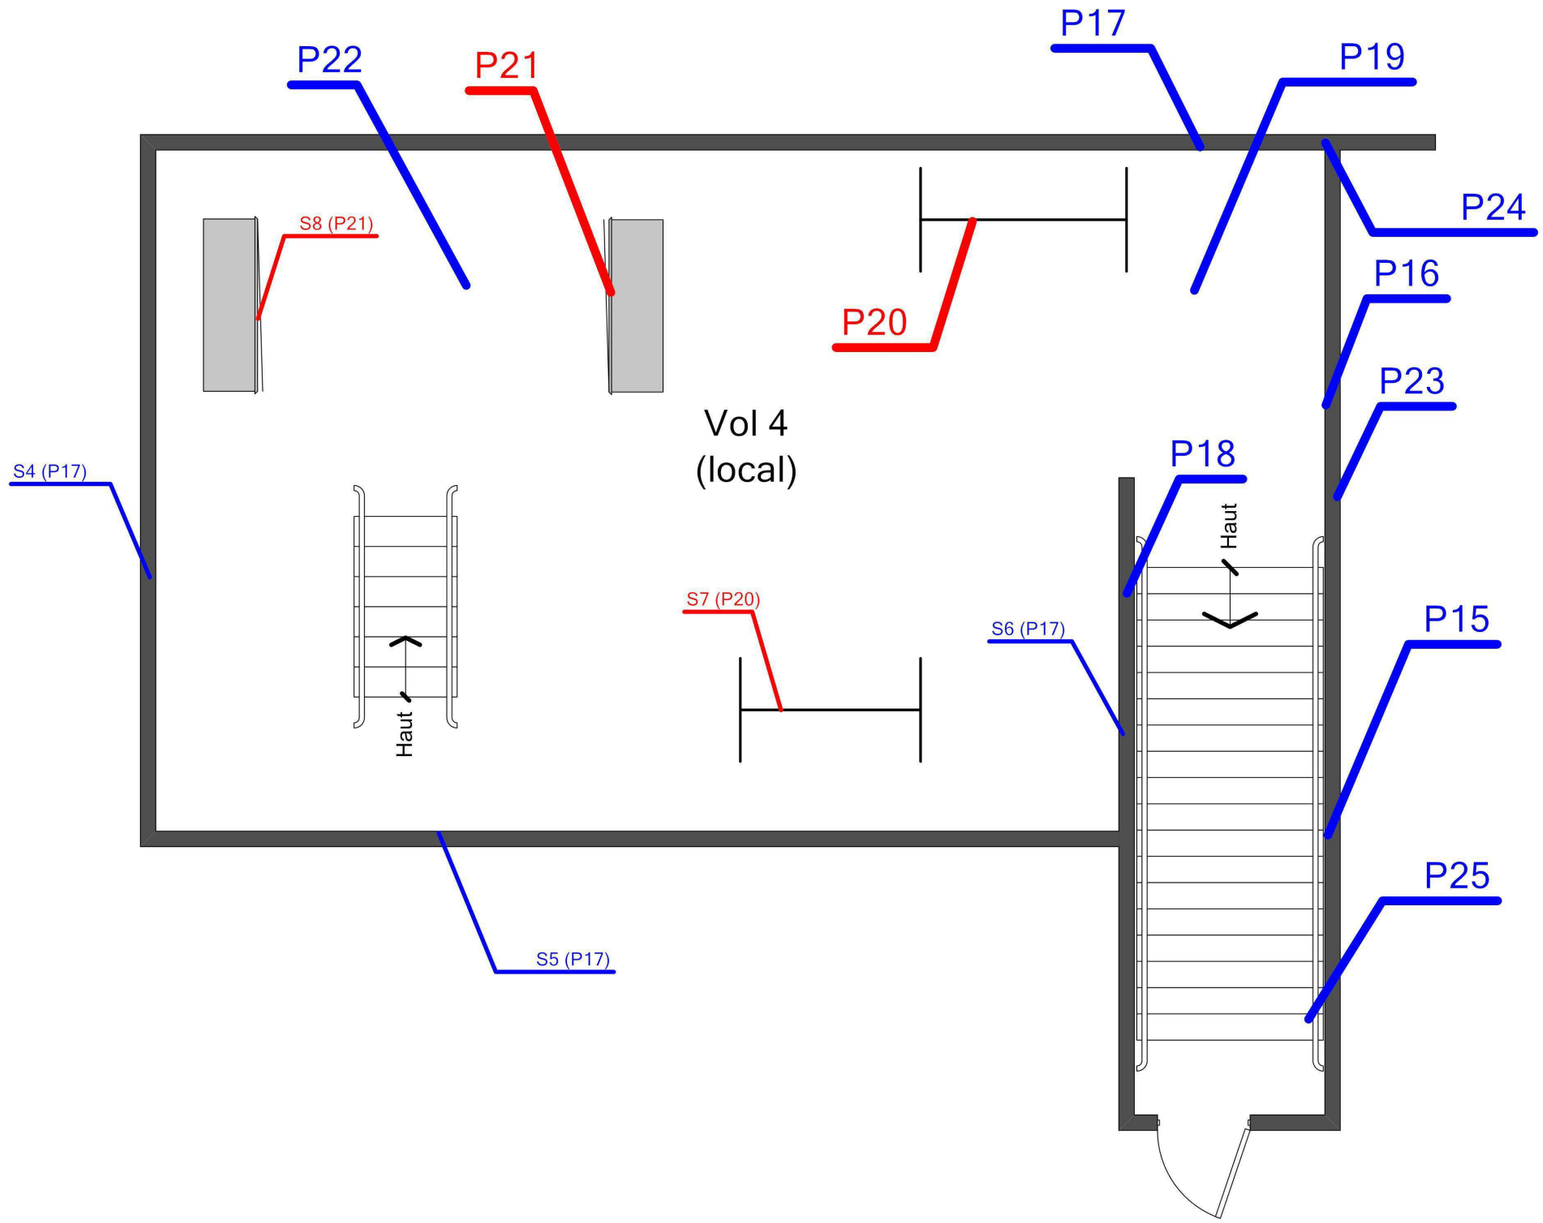
MACHINERIE ASCENSEURS 15&16 - PLAN DE REPÉRAGE - ACTIONS MENÉES

Machinerie Ascenseurs 15&16	Vol 4 (local)	Machinerie	bobine de soufflage contacteur	S8 (P21)	Sondage et extension de la zone homogène du prélèvement P21		002ID001470 n°21 - 1	P21	Matériau Fibreux Souple Gris	Positif	Présence sur analyse
Gaines Ascenseurs 15&16	Vol 5 (trémie 16)	Trémie	béton	P26	Réalisation d'un prélevement	Fond de fosse.	002ID001470 n°26 - 1	P26	Ciment Dur Gris Peinture Effritable Gris	Négatif	Négatif sur analyse
