Rapport de repérage des matériaux et produits contenant de l'amiante avant réalisation de travaux dans un immeuble bâti

Numéro de rapport	**2025-12784-HOPITAL JEAN VERDIER A**
Version	**01**
Propriétaire	**HOPITAL JEAN VERDIER**
Donneur d'ordre	**APHP NORD**
Adresse de l'immeuble	**14 avenue du 14 Juillet** **93140 BONDY**
Bâtiment ou installation	**Bâtiment**
Date de la commande	**05/08/2025**
Date de début d'exécution du repérage	**18/08/2025**
Date d'émission du rapport de repérage	**30/09/2025**
Référence du programme de travaux défini par le donneur d'ordre	**Non communiquée**

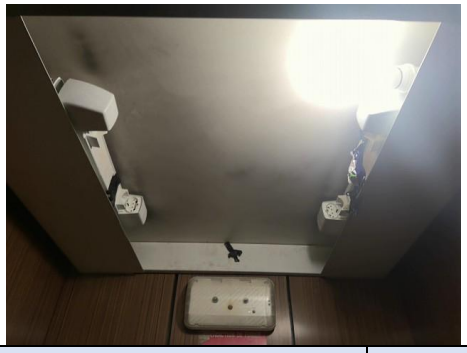
ELEMENT : Parois des équipements

Nom du client	Numéro de dossier	Localisation
HOPITAL JEAN VERDIER	2025-12784-HOPITAL JEAN VERDIER	Tous Niveaux - NRI68 Ascenseur Septique Parois des équipements - 07 - Ascenseurs, monte-charges escaliers mécanique
Nom de l'opérateur	**Date de prélèvement**	**Matériau**
MASSIP Romain		Habillages cabines plafond métalliques

Résultat amiante

absence d'amiante

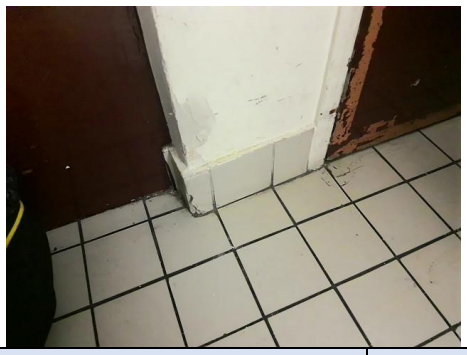
PRELEVEMENT : P005

Nom du client	Numéro de dossier	Localisation
HOPITAL JEAN VERDIER	2025-12784-HOPITAL JEAN VERDIER	RDC - NRI68 Palier Murs et cloisons maçonnés - 03 - Parois verticales intérieures
Nom de l'opérateur	**Date de prélèvement**	**Matériau**
MASSIP Romain	18/08/2025	Enduits à base de plâtre

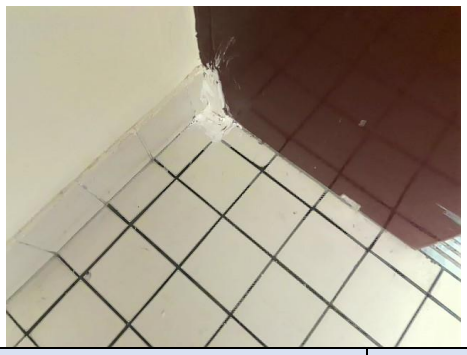
PRELEVEMENT : P006

Nom du client	Numéro de dossier	Localisation
HOPITAL JEAN VERDIER	2025-12784-HOPITAL JEAN VERDIER	RDC - NRI68 Palier Revêtements de sols - 05 - Planchers et planchers techniques
Nom de l'opérateur	**Date de prélèvement**	**Matériau**
MASSIP Romain	18/08/2025	Colle de carrelage

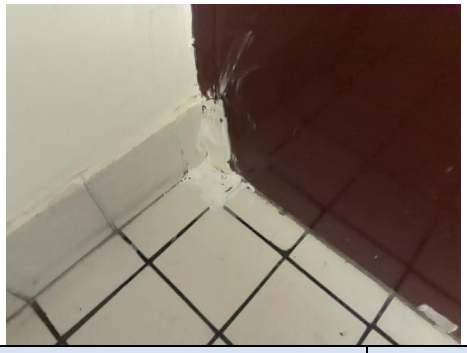
PRELEVEMENT : P007

Etage	Localisation	Elément	Matériaux ou produits	Critères(s) ayant permis de conclure	Référence (ZPSO)
R+1	NRI68 Machine ascenseur	Matériels en machinerie	Freins d'ascenseurs	Résultat d'analyse (P002)	Z002
RDC	NRI68 Palier	Revêtements de murs	Colle de plinthes	Résultat d'analyse (P007)	Z007

Nom du client	Numéro de dossier	Localisation
HOPITAL JEAN VERDIER	2025-12784-HOPITAL JEAN VERDIER	RDC - NRI68 Palier Revêtements de murs - 03 - Parois verticales intérieures
Nom de l'opérateur	**Date de prélèvement**	**Matériau**
MASSIP Romain	18/08/2025	Colle de plinthes

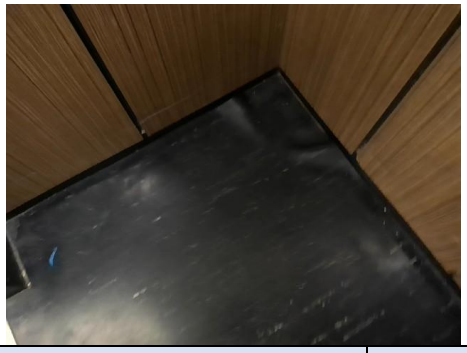
PRELEVEMENT : P014

Nom du client	Numéro de dossier	Localisation
HOPITAL JEAN VERDIER	2025-12784-HOPITAL JEAN VERDIER	Tous Niveaux - NRI68 Ascenseur Septique Revêtements de sols - 05 - Planchers et planchers techniques
Nom de l'opérateur	**Date de prélèvement**	**Matériau**
MASSIP Romain	18/08/2025	Linoléum

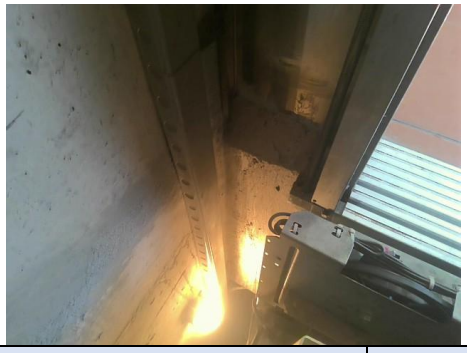
PRELEVEMENT : P017

Nom du client	Numéro de dossier	Localisation
HOPITAL JEAN VERDIER	2025-12784-HOPITAL JEAN VERDIER	Tous Niveaux - NRI69 Ascenseur Murs et cloisons maçonnés - 03 - Parois verticales intérieures
Nom de l'opérateur	**Date de prélèvement**	**Matériau**
MASSIP Romain	18/08/2025	Enduit base ciment lissé

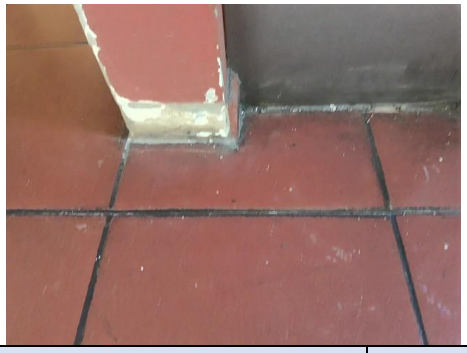
PRELEVEMENT : P022

Nom du client	Numéro de dossier	Localisation
HOPITAL JEAN VERDIER	2025-12784-HOPITAL JEAN VERDIER	RDC - NRI69 Hall Revêtements de murs - 03 - Parois verticales intérieures
Nom de l'opérateur	**Date de prélèvement**	**Matériau**
MASSIP Romain	18/08/2025	Colle de plinthes

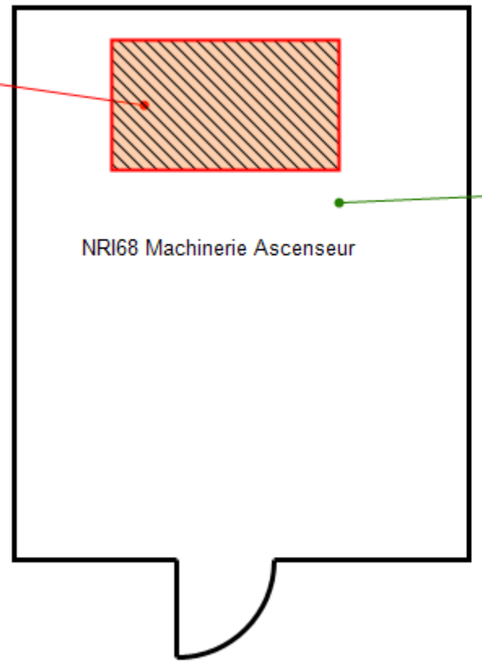
Freins d'ascenceur
