Rapport de repérage des matériaux et produits contenant de l'amiante avant réalisation de travaux dans un immeuble bâti

Numéro de rapport	**2025-12778-HOPITAL RENE MURET A**
Version	**01**
Propriétaire	**HOPITAL RENE MURET**
Donneur d'ordre	**APHP NORD**
Adresse de l'immeuble	**Claude Galien 52 avenue du Docteur Schaffner** **93270 SEVRAN**
Bâtiment ou installation	**Bâtiment 005**
Date de la commande	**05/08/2025**
Date de début d'exécution du repérage	**20/08/2025**
Date d'émission du rapport de repérage	**31/08/2025**
Référence du programme de travaux défini par le donneur d'ordre	**Non communiquée**

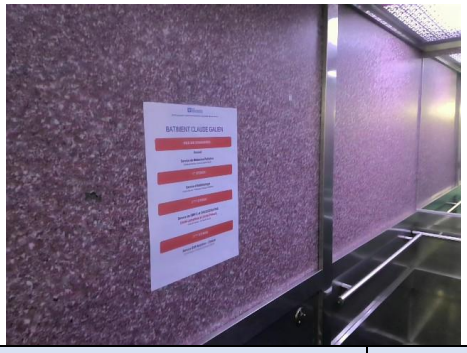
ELEMENT : Parois des équipements

Nom du client	Numéro de dossier	Localisation
HOPITAL RENE MURET	2025-12778-HOPITAL RENE MURET	Tous Niveaux - NVY96 Ascenseur Parois des équipements - 07 - Ascenseurs, monte-charges escaliers mécanique
Nom de l'opérateur	**Date de prélèvement**	**Matériau**
MASSIP Romain		Habillages cabines bois

Résultat amiante

absence d'amiante

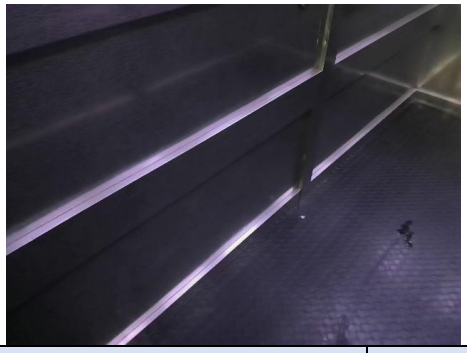
ELEMENT : Parois des équipements

Nom du client	Numéro de dossier	Localisation
HOPITAL RENE MURET	2025-12778-HOPITAL RENE MURET	Tous Niveaux - NVY96 Ascenseur Parois des équipements - 07 - Ascenseurs, monte-charges escaliers mécanique
Nom de l'opérateur	**Date de prélèvement**	**Matériau**
MASSIP Romain		Habillages cabines métalliques

Résultat amiante

absence d'amiante

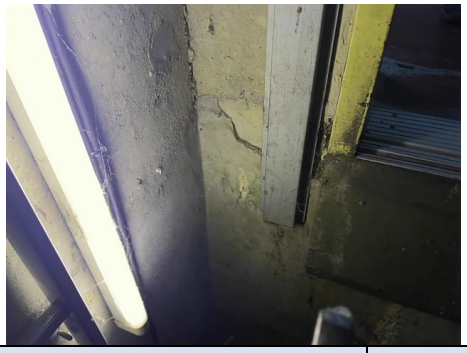
PRELEVEMENT : P004

Nom du client	Numéro de dossier	Localisation
HOPITAL RENE MURET	2025-12778-HOPITAL RENE MURET	R-1 - NVY96 Cuvette Portes et cloisons palières - 07 - Ascenseurs, monte-charges escaliers mécanique
Nom de l'opérateur	**Date de prélèvement**	**Matériau**
MASSIP Romain	20/08/2025	Panneaux dans les portes palières - Enduit ciment

Résultat amiante

absence d'amiante

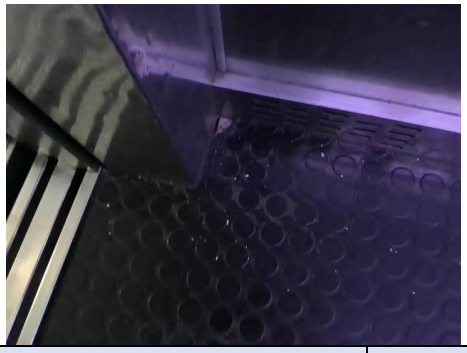
PRELEVEMENT : P005

Nom du client	Numéro de dossier	Localisation
HOPITAL RENE MURET	2025-12778-HOPITAL RENE MURET	Tous Niveaux - NVY96 Ascenseur Revêtements de sols - 07 - Ascenseurs, monte-charges escaliers mécanique
Nom de l'opérateur	**Date de prélèvement**	**Matériau**
MASSIP Romain	20/08/2025	Linoléum

Résultat amiante

absence d'amiante

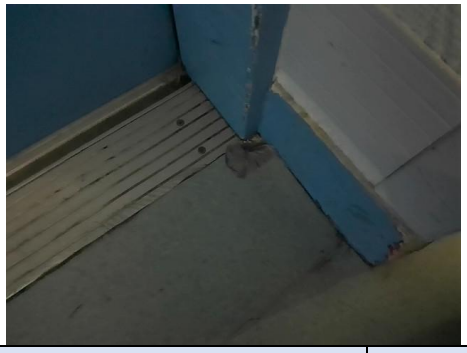
PRELEVEMENT : P008

Nom du client	Numéro de dossier	Localisation
HOPITAL RENE MURET	2025-12778-HOPITAL RENE MURET	R+3 - NVY96 Palier n°5 Revêtements de sols - 05 - Planchers et planchers techniques
Nom de l'opérateur	**Date de prélèvement**	**Matériau**
MASSIP Romain	20/08/2025	Ragréage

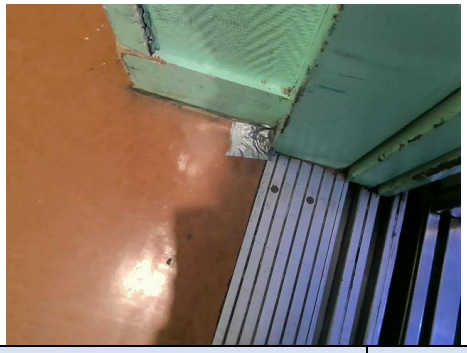
PRELEVEMENT : P012

Nom du client	Numéro de dossier	Localisation
HOPITAL RENE MURET	2025-12778-HOPITAL RENE MURET	R+1 - NVY96 Palier n°3 Revêtements de sols - 05 - Planchers et planchers techniques
Nom de l'opérateur	**Date de prélèvement**	**Matériau**
MASSIP Romain	20/08/2025	Ragréage

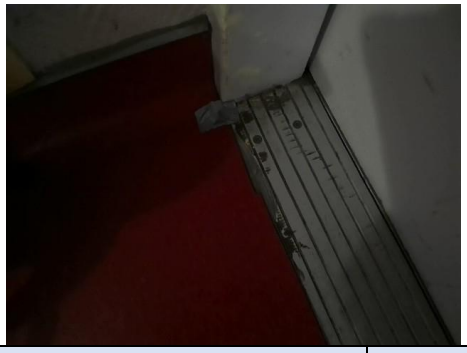
PRELEVEMENT : P013

Nom du client	Numéro de dossier	Localisation
HOPITAL RENE MURET	2025-12778-HOPITAL RENE MURET	RDC - NVY96 Palier n°2 Revêtements de sols - 05 - Planchers et planchers techniques
Nom de l'opérateur	**Date de prélèvement**	**Matériau**
MASSIP Romain	20/08/2025	Linoléum

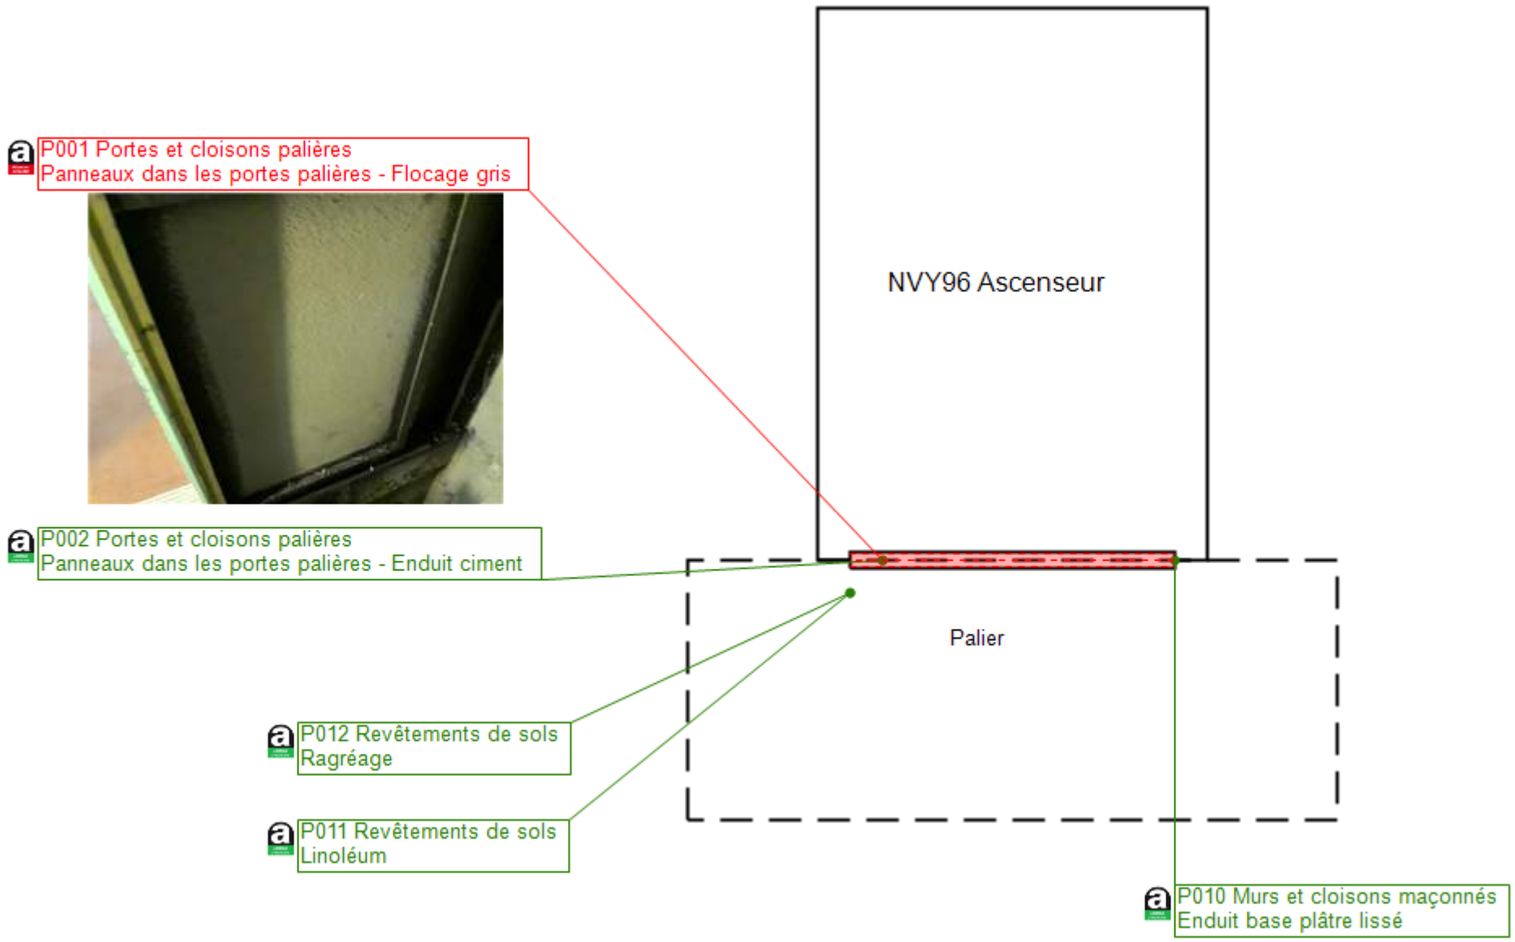
Client :	HOPITAL RENE MURET		
N° dossier :	2025-12778-HOPITAL RENE MURET		
N° planche :	3/6	Version : 0	
Type :	Croquis		
Date :	31/08/2025		
Intervenant :	MASSIP Romain		
Origine du plan :	Cabinet de diagnostics		
Titre :	NVY96		
Adresse :	Claude Galien 52 avenue du Docteur Schaffner 93270 SEVRAN		
Bât.- Niv. - Lot :	005	R+1	Lot n°005
Commentaire :

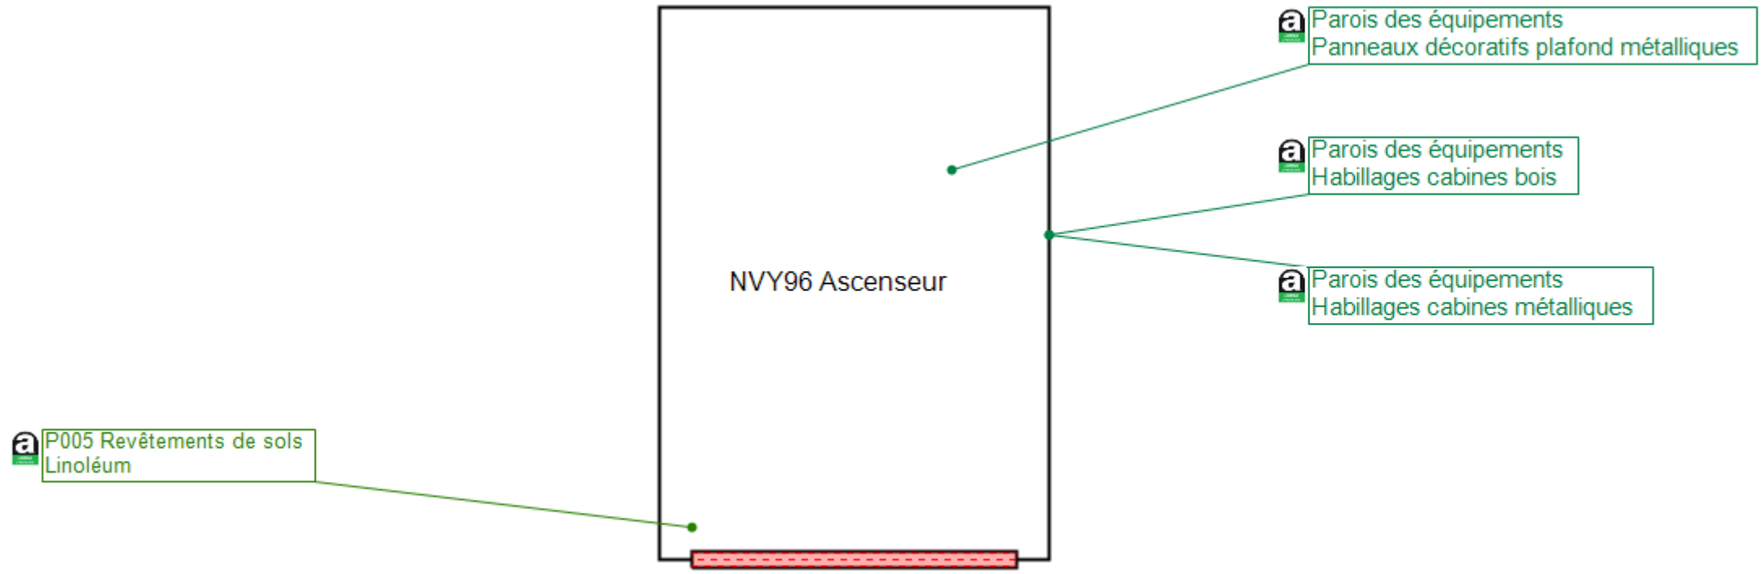
Planche de repérage des matériaux et produits contenant de l'amiante		
Client :	HOPITAL RENE MURET		
N° dossier :	2025-12778-HOPITAL RENE MURET		
N° planche :	6/6	Version : 0	
Type :	Croquis		
Date :	31/08/2025		
Intervenant :	MASSIP Romain		
Origine du plan :	Cabinet de diagnostics		
Titre :	NVY96		
Adresse :	Claude Galien 52 avenue du Docteur Schaffner 93270 SEVRAN		
Bât.- Niv. - Lot :	005	Tous	Lot n°005
Commentaire :
