Rapport de repérage des matériaux et produits contenant de l'amiante avant réalisation de travaux dans un immeuble bâti

Numéro de rapport	**2025-12779-HOPITAL RENE MURET A**
Version	**01**
Propriétaire	**HOPITAL RENE MURET**
Donneur d'ordre	**APHP NORD**
Adresse de l'immeuble	**Jean Hamburger 52 avenue du Docteur Schaffner** **93270 SEVRAN**
Bâtiment ou installation	**Bâtiment 006**
Date de la commande	**05/08/2025**
Date de début d'exécution du repérage	**20/08/2025**
Date d'émission du rapport de repérage	**25/08/2025**
Référence du programme de travaux défini par le donneur d'ordre	**Non communiquée**

ABSENCE D'AMIANTE

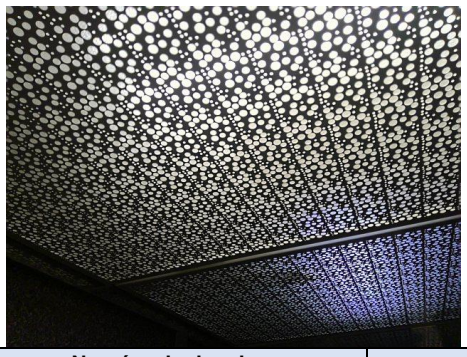
ELEMENT : Parois des équipements

Nom du client	Numéro de dossier	Localisation
HOPITAL RENE MURET	2025-12779-HOPITAL RENE MURET	Tous Niveaux - NVZ01 Ascenseur Parois des équipements - 07 - Ascenseurs, monte-charges escaliers mécanique
Nom de l'opérateur	**Date de prélèvement**	**Matériau**
MASSIP Romain		Habillages cabines métalliques

Résultat amiante

absence d'amiante

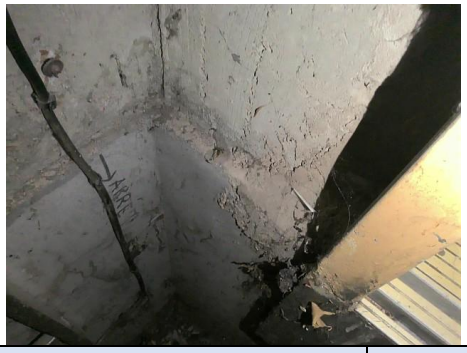
PRELEVEMENT : P003

Nom du client	Numéro de dossier	Localisation
HOPITAL RENE MURET	2025-12779-HOPITAL RENE MURET	R-1 - NVZ01 Cuvette Portes et cloisons palières - 07 - Ascenseurs, monte-charges escaliers mécanique
Nom de l'opérateur	**Date de prélèvement**	**Matériau**
MASSIP Romain	20/08/2025	Panneaux dans les portes palières - Enduit ciment

absence d'amiante

Référence Couche	PV analyse Amiante	Description visuelle	Epaisseur (cm)	Conclusion amiante
J01-COUCHE	AR-25-LE-092633-01	Matériau souple de type dalle de sol (noir)	0	Fibres d'amiante non détectées

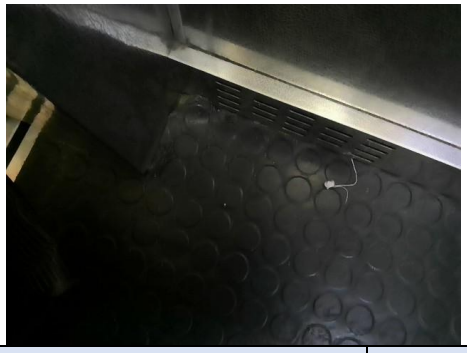
PRELEVEMENT : P005

Nom du client	Numéro de dossier	Localisation
HOPITAL RENE MURET	2025-12779-HOPITAL RENE MURET	Tous Niveaux - NVZ01 Ascenseur Revêtements de sols - 05 - Planchers et planchers techniques
Nom de l'opérateur	**Date de prélèvement**	**Matériau**
MASSIP Romain	20/08/2025	Linoléum

absence d'amiante

Référence Couche	PV analyse Amiante	Description visuelle	Epaisseur (cm)	Conclusion amiante
J01-COUCHE	AR-25-LE-092633-01	Matériau semi-dur de type ragréage (gris)	0	Fibres d'amiante non détectées
