Rapport de repérage des matériaux et produits contenant de l'amiante avant réalisation de travaux dans un immeuble bâti

Numéro de rapport	**2025-12785-HOPITAL RENE MURET A**
Version	**01**
Propriétaire	**HOPITAL RENE MURET**
Donneur d'ordre	**APHP NORD**
Adresse de l'immeuble	**François Rabelais 52 avenue du Docteur Schaffner 93270 SEVRAN**
Bâtiment ou installation	**Bâtiment 002**
Date de la commande	**05/08/2025**
Date de début d'exécution du repérage	**19/08/2025**
Date d'émission du rapport de repérage	**25/08/2025**
Référence du programme de travaux défini par le donneur d'ordre	**Non communiquée**

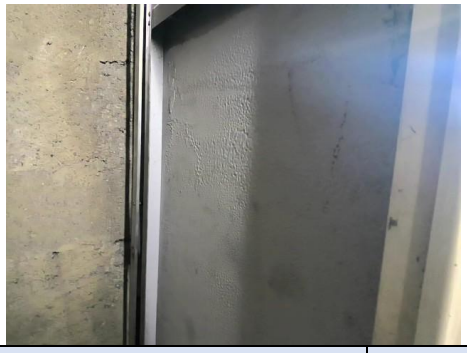
PRELEVEMENT : P001

Nom du client	Numéro de dossier	Localisation
HOPITAL RENE MURET	2025-12785-HOPITAL RENE MURET	Tous Niveaux - NVY92 Ascenseur Portes et cloisons palières - 07 - Ascenseurs, monte-charges escaliers mécanique
Nom de l'opérateur	**Date de prélèvement**	**Matériau**
MASSIP Romain	19/08/2025	Panneaux dans les portes palières - Flocage gris

absence d'amiante

Référence Couche	PV analyse Amiante	Description visuelle	Epaisseur (cm)	Conclusion amiante
J01-COUCHE	AR-25-LE-092634-01	Matériau semi-dur (gris)	0	Fibres d'amiante non détectées

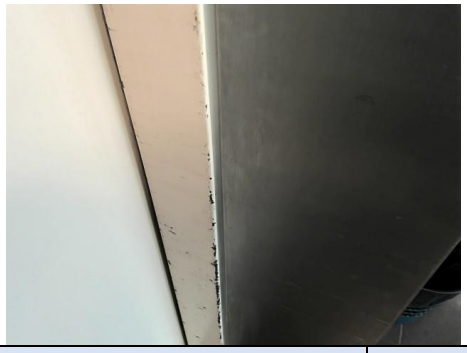
PRELEVEMENT : P004

Nom du client	Numéro de dossier	Localisation
HOPITAL RENE MURET	2025-12785-HOPITAL RENE MURET	RDC - NVY92 Palier n°1 Murs et cloisons maçonnés - 03 - Parois verticales intérieures
Nom de l'opérateur	**Date de prélèvement**	**Matériau**
MASSIP Romain	19/08/2025	Mastic silicone

absence d'amiante

Référence Couche	PV analyse Amiante	Description visuelle	Epaisseur (cm)	Conclusion amiante
J01-COUCHE	AR-25-LE-092634-01	Matériau souple de type mastic (transparent)	0	Fibres d'amiante non détectées

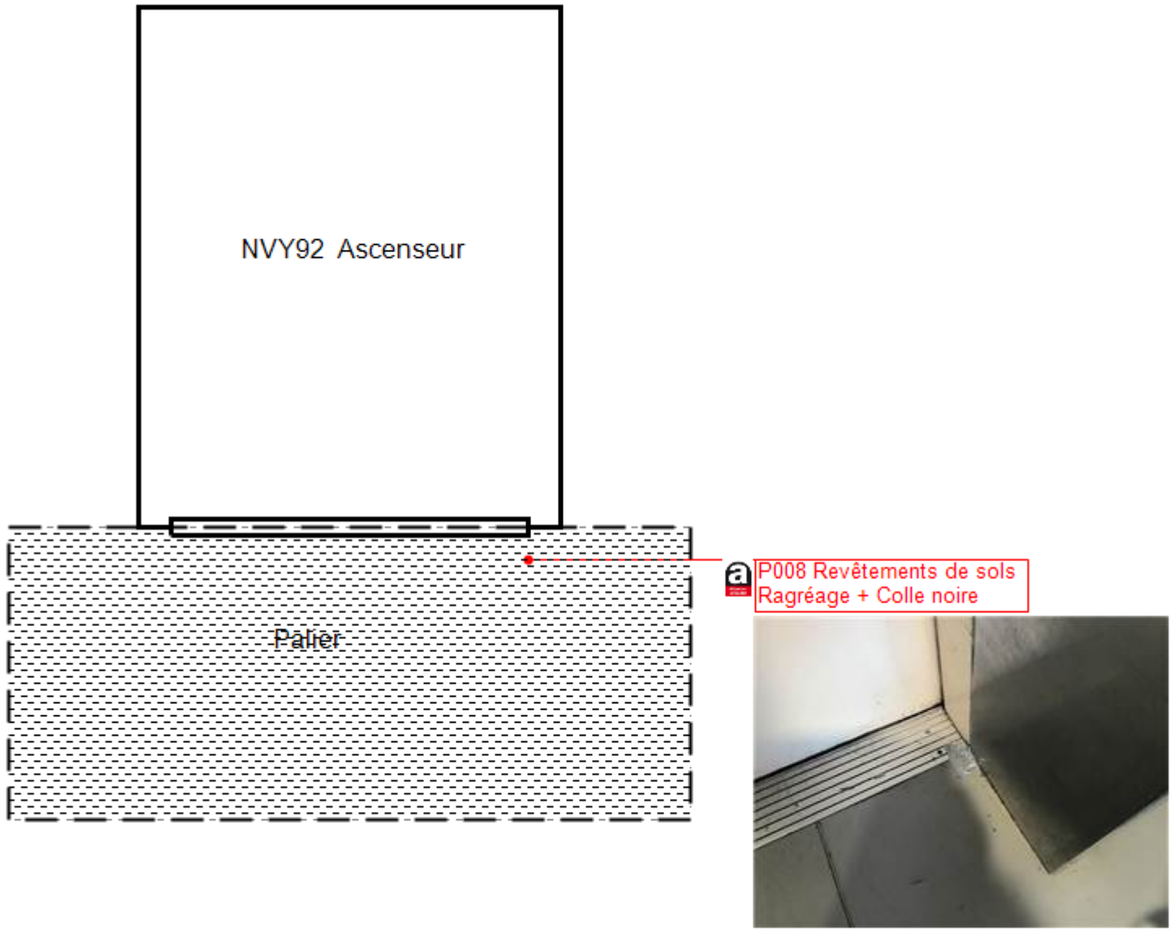
Ragréage + Colle noire amiantée

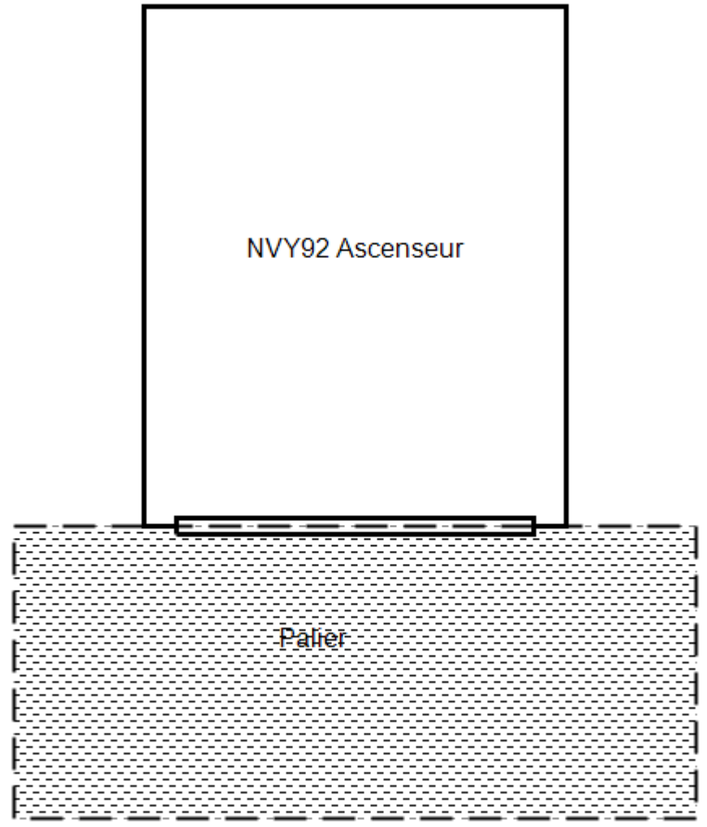
Ragréage + Colle noire amiantée

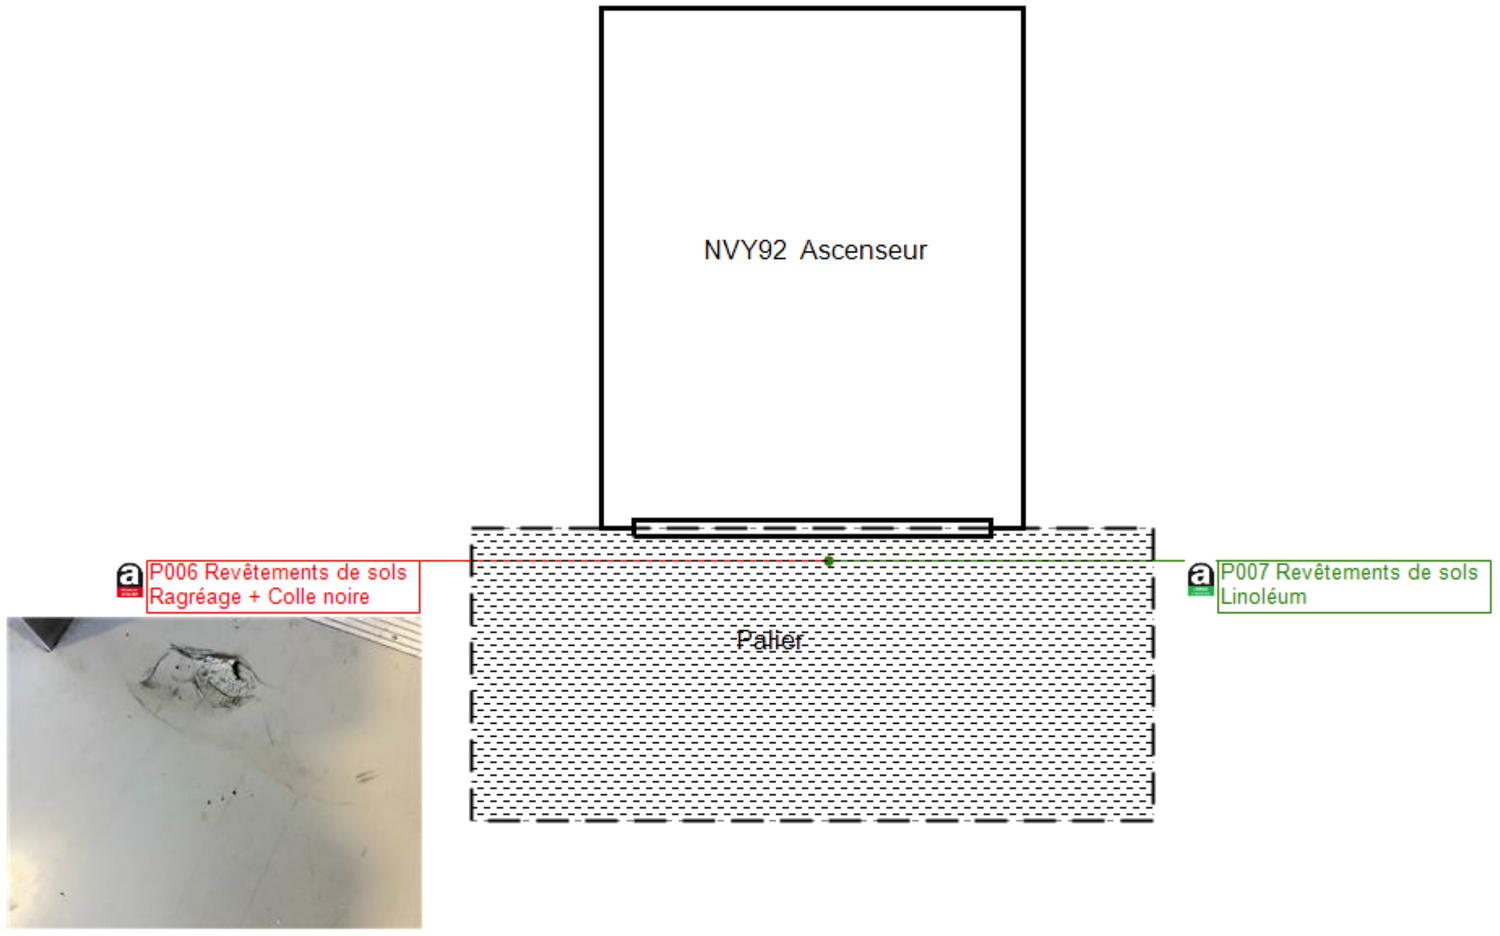
Prélèvements positifs - après analyse
Prélèvements négatifs - après analyse
Ragréage + Colle noire amiantée
