# RAPPORT DE REPERAGE DES MATERIAUX ET PRODUITS CONTENANT DE L'AMIANTE AVANT REALISATION DE TRAVAUX DANS UN IMMEUBLE BATI

| Adresse | Jean Hamburger52 avenue du Docteur Schaffner<br>93270 SEVRAN |

| Numéro de rapport | **2025-12894-HOPITAL RENE MURET H3 A** | | |

| Référence | APHP HUPSSD - Marché de rénovation de 31 ascenseurs sur les 3 sites de Avicenne, Jean Verdier et René Muret |

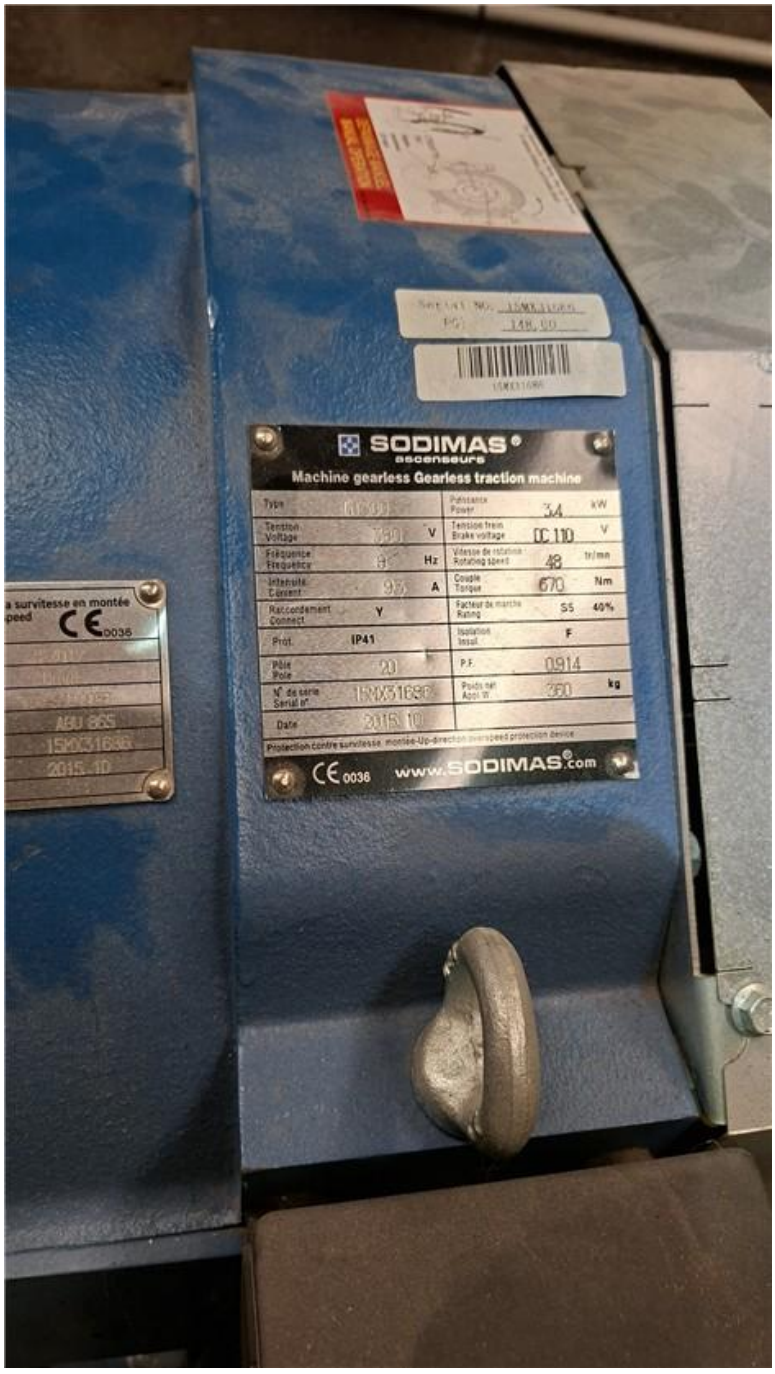
## Document 1

Commentaire : *Machines H4 - fabriquées en 2015.*
*(marquage produits sur plaques signalétiques)*
