Rapport de repérage des matériaux et produits contenant de l'amiante avant réalisation de travaux dans un immeuble bâti

Référence client : Hôpital Avicenne-Modernisation des ascenseurs-Bâtiment Charcot

Date de repérage 17/06/2020

Date du rapport : 26/06/2020

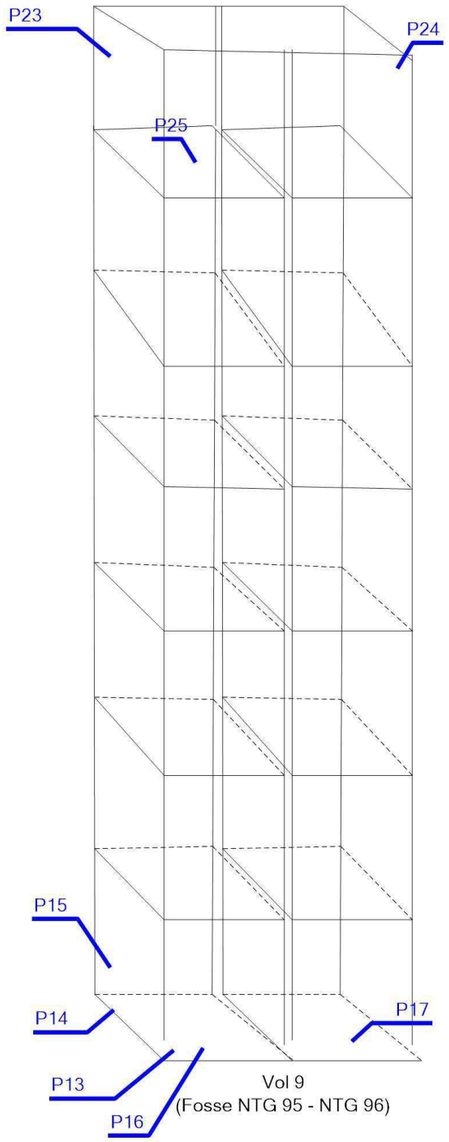
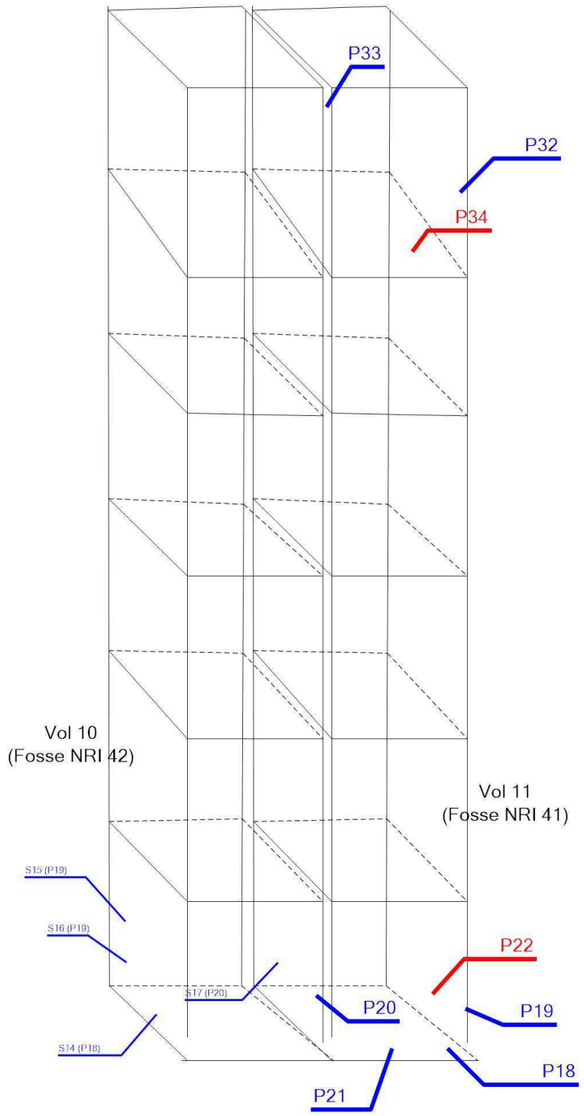
FOSSES - PLAN DE REPÉRAGE - ACTIONS MENÉES

P	Localisation dun prélèvement positif
P	Localisation dun prélèvement négatif
S	Localisation dun sondage négatif

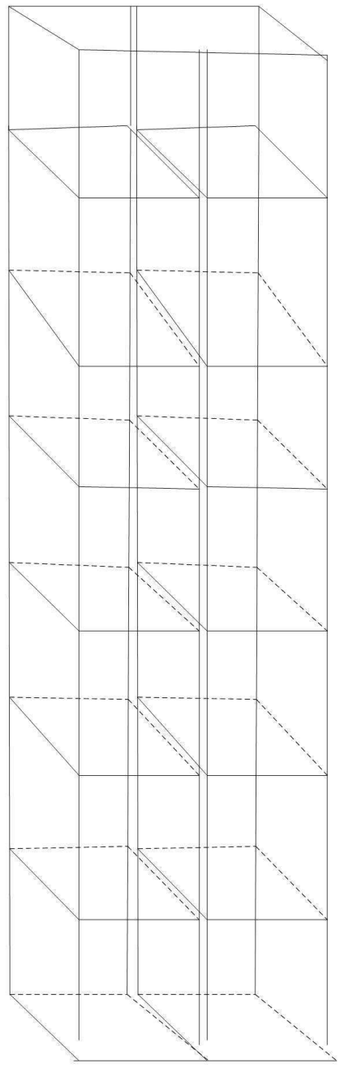
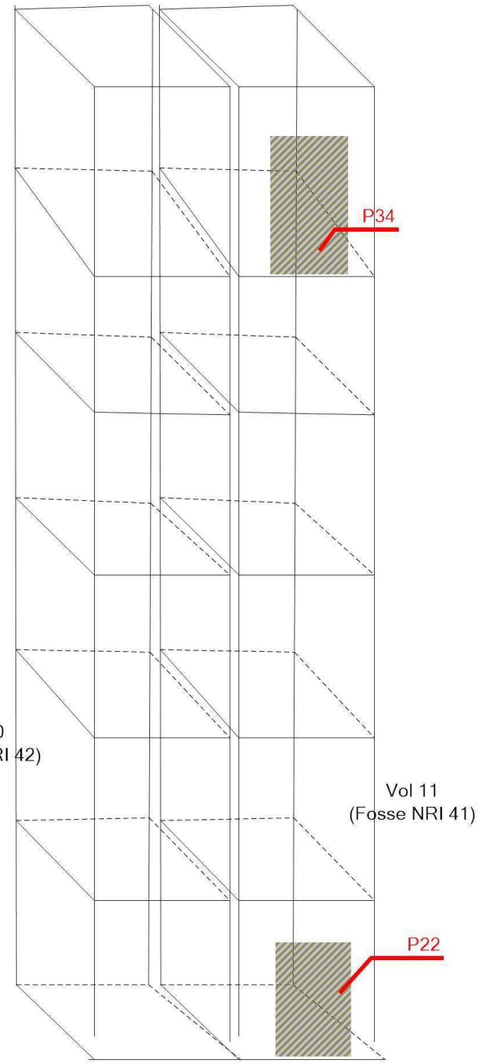
FOSSES - MPCA TOUTES CATÉGORIES CONFONDUES

Vol 9
(Fosse NTG 95 - NTG 96)

Vol 10
(Fosse NRI 42)

Vol 11
(Fosse NRI 41)

Légende	
	P34 : Peinture porte palière
	P22 : Peinture porte palière

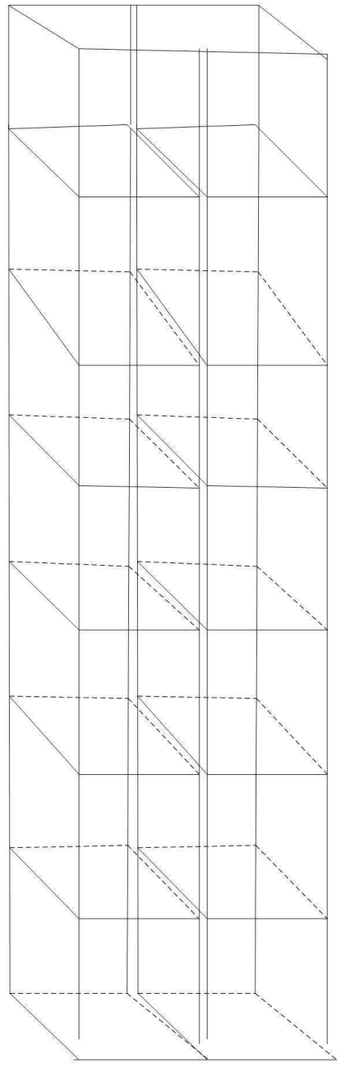
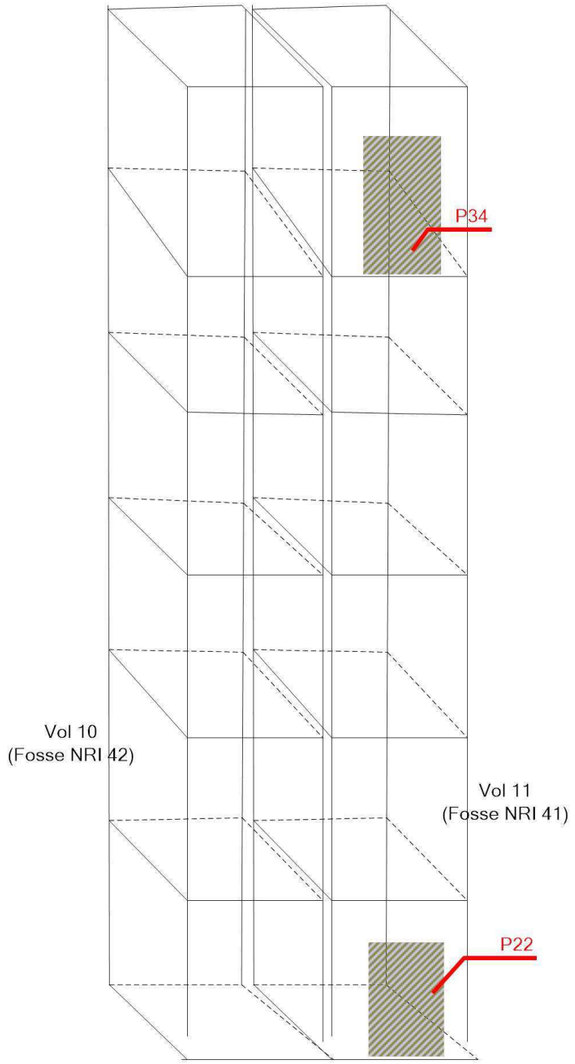
FOSSES - MPCA ASCENCEURS ET MONTE CHARGES

Localisation	Catégorie	Composant	Partie de composant	Sur avis / réf prél.
Vol 11 (Fosse NRI 41)	Ascenceurs et monte charges	Portes palières	Peinture porte palière	P22
Vol 16 (Moteur NTG 96)	Ascenceurs et monte charges	Machinerie	Frein	P29
Vol 15 (Moteur NTG 95)	Ascenceurs et monte charges	Machinerie	Frein	P30
Vol 11 (Fosse NRI 41)	Ascenceurs et monte charges	Portes palières	Peinture porte palière	P34

P34 : Peinture porte palière
	P22 : Peinture porte palière

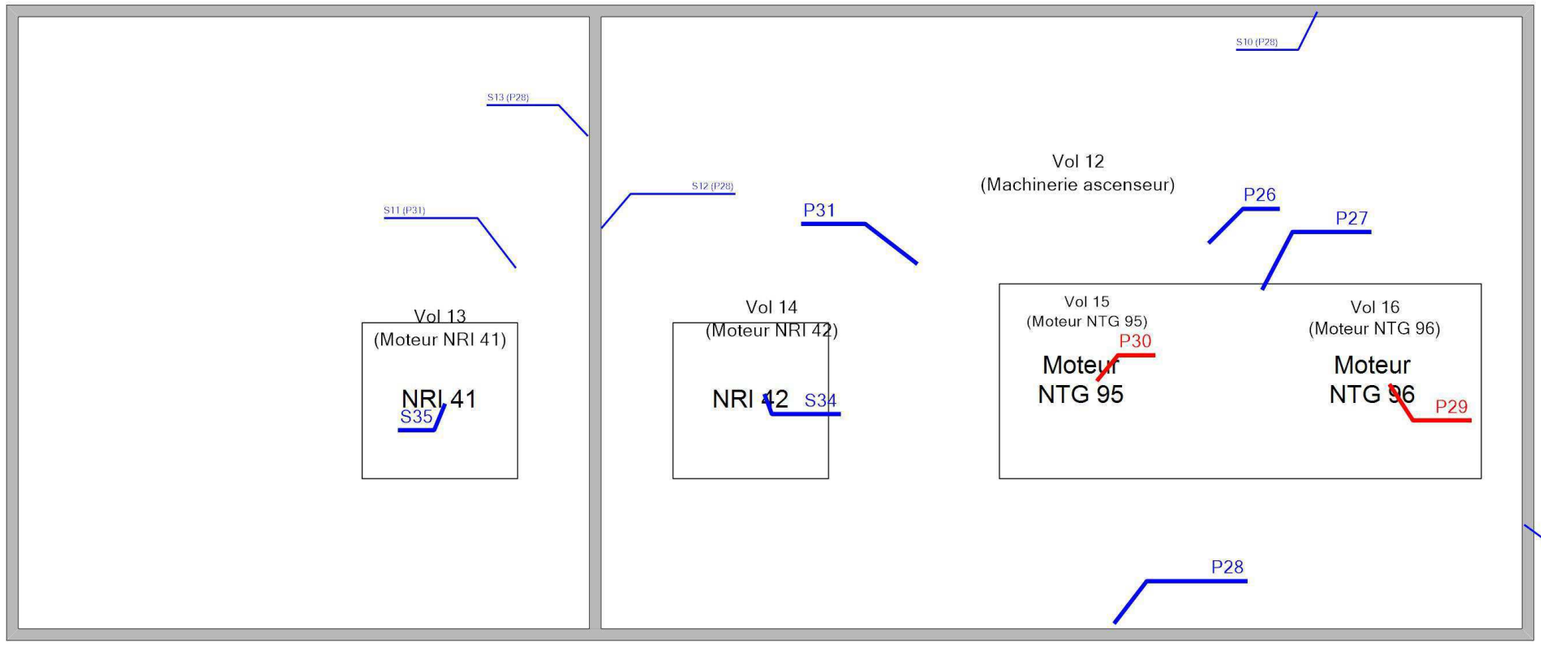
MACHINERIE - PLAN DE REPÉRAGE - ACTIONS MENÉES

P	Localisation dun prélèvement positif
P	Localisation dun prélèvement négatif
S	Localisation dun sondage négatif

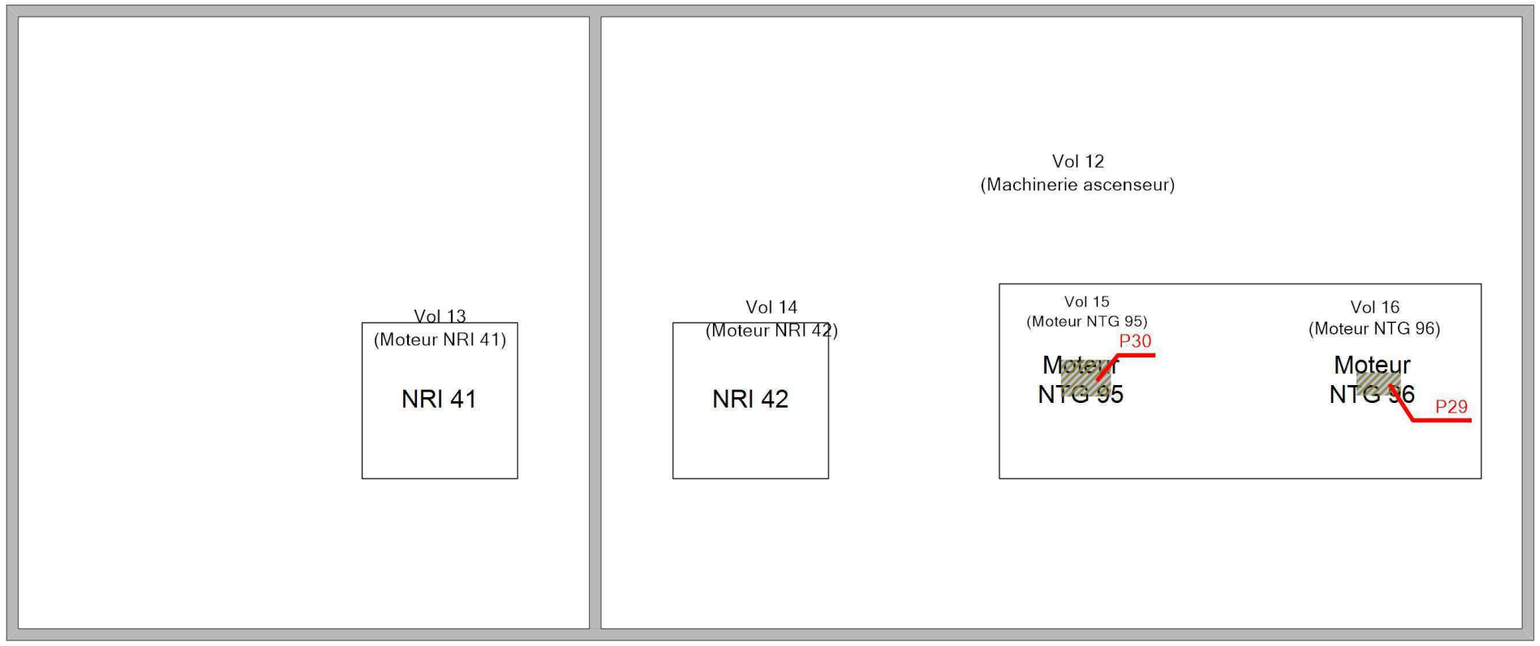
MACHINERIE - MPCA TOUTES CATÉGORIES CONFONDUES

P30 : Frein
	P29 : Frein
