Rapport de repérage des matériaux et produits contenant de l'amiante avant réalisation de travaux dans un immeuble bâti

Référence client : Hôpital Avicenne-Modernisation des ascenseurs-Bâtiment Lavoisier

Date de repérage 16/06/2020

Date du rapport : 25/06/2020

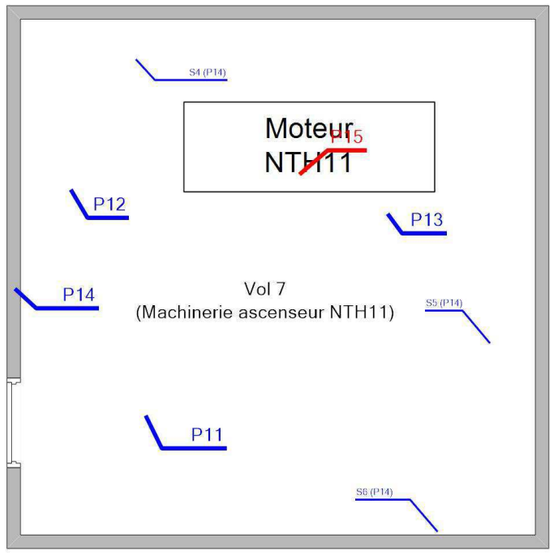
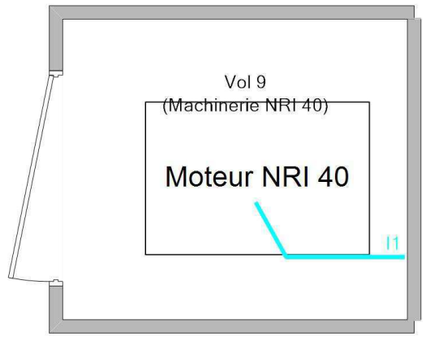
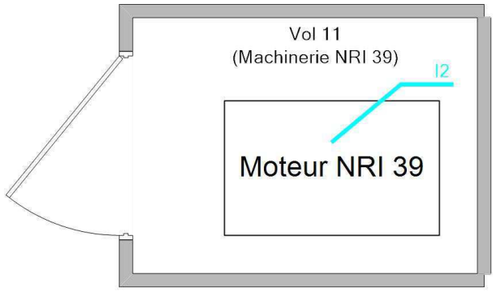
MACHINERIES - PLAN DE REPÉRAGE - ACTIONS MENÉES

Plan	Localisation	Composant	Partie composant	Réf action	Observation	Précision loc.	Ref photo	Ref Prél.	Descriptif	Résultat	Conclusion
Machineries	Vol 7 (Machinerie ascenseur NTH11)	Machinerie	Frein	P15	Réalisation d'un prélevement		002ZG00234 1 n°15 - 1	P15	Matériau Bitumineux Fibreux Noir	Positif	Présence sur analyse
Machineries	Vol 9 (Machinerie NRI 40)	Machinerie	Frein	I1			I1 - 1				inaccessible sans démontage
Machineries	Vol 11 (Machinerie NRI 39)	Machinerie	Frein	I2			I2 - 1				inaccessible sans démontage
RDC	Vol 13 (NRI 39)	Trémie	Joint Scellement	P22	Réalisation d'un prélevement		002ZG00234 1 n°22 - 1	P22	Ciment Dur Gris	Négatif	Négatif sur analyse
RDC	Vol 13 (NRI 39)	Trémie	Enduit ciment	P23	Réalisation d'un prélevement		002ZG00234 1 n°23 - 1	P23	Enduit Effritable Beige	Négatif	Négatif sur analyse

P	Localisation dun prélèvement positif
P	Localisation dun prélèvement négatif
I	Localisation dune impossibilité technique
S	Localisation dun sondage négatif

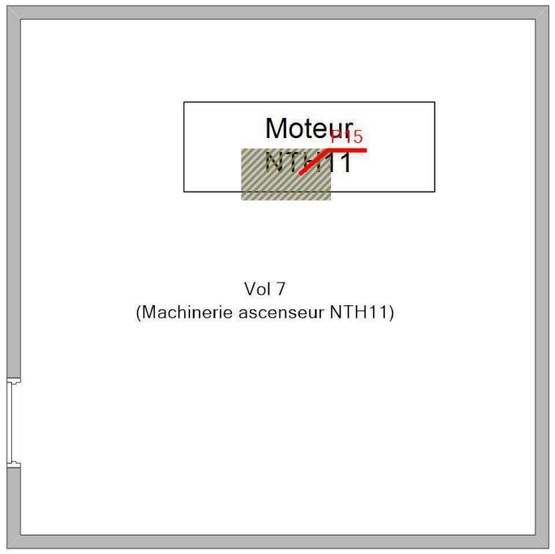
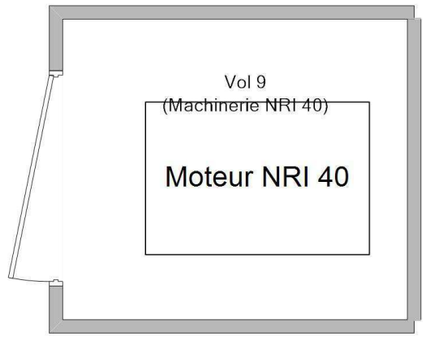
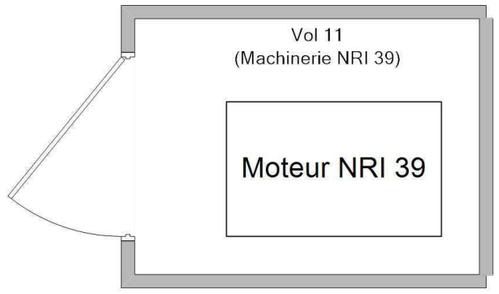
MACHINERIES - MPCA ASCENCEURS ET MONTE CHARGES

Localisation	Catégorie	Composant	Partie de composant	Sur avis / réf prél.
Vol 7 (Machinerie ascenseur NTH11)	Ascenceurs et monte charges	Machinerie	Frein	P15
