DOSSIER DE DIAGNOSTIC TECHNIQUE

Ascenseur 44/45//48/49
125 rue de Stalingrad
93009 BOBIGNY

Référencé : Avicenne Batiment M.BRES

Rapport de mission de repérage des matériaux et produits contenant de l'amiante avant travaux

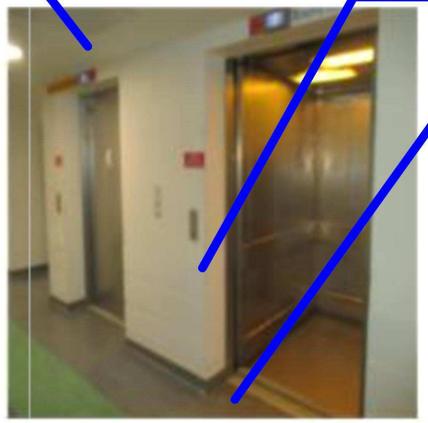
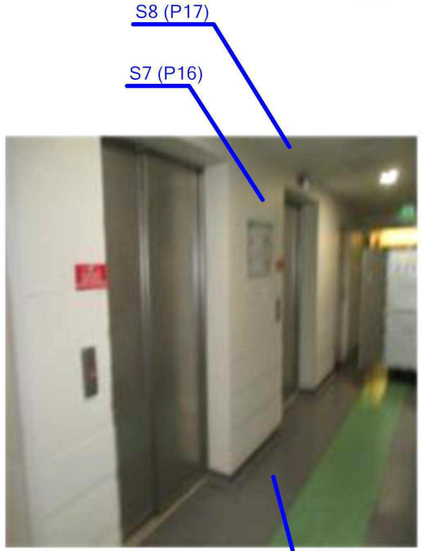
PALIERS ASCENSEURS 48&49 - PLAN DE REPÉRAGE - ACTIONS MENÉES

S6 (P15)

S9 (P18)
