Rapport de repérage des matériaux et produits contenant de l'amiante avant démolition d'un immeuble bâti

Numéro de dossier : EPFBR2_20250204_PARCELLE0113_HANGAR_02
Norme employée : AFNOR NF X46-020 (Version d'août 2017)
Date du repérage : 20/02/2025
Heure d'arrivée : 10 h 00
Date émission : 20/04/2026

Adresse : **RUE DES FONTAINES**
56930 PLUMELIAU

Date du repérage : **20/02/2025**
Type de bâtiment : **HANGAR**

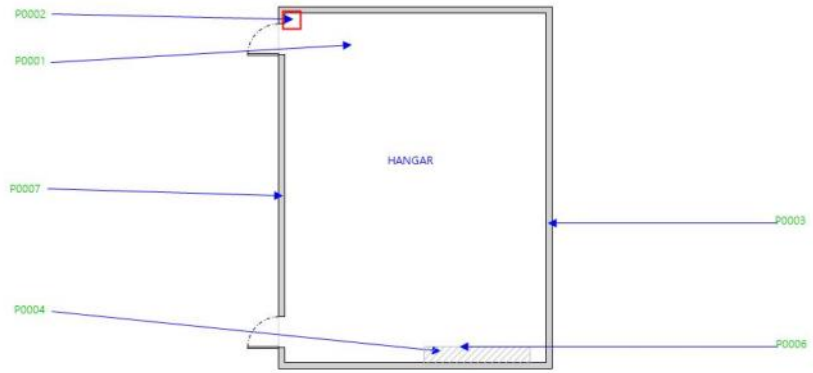
Identifiant du prélèvement	Description du matériau	Localisation du prélèvement	Photo
P0001	Béton	HANGAR	
P0002	plots de béton	HANGAR	
P0003	Joint de maçonnerie	HANGAR	
P0004	Béton	HANGAR	
P0005	Plaque ondulée en fibres-ciment de toiture	Parties extérieures	
P0006	Peinture charpente metallique	HANGAR	
P0007	Peinture charpente métallique	HANGAR	
P0008	Béton cuve	Parties extérieures
