DOSSIER DE DIAGNOSTIC TECHNIQUE

Référence : 002EW647463
A communiquer pour toute correspondance
Réalisé le : 14/04/2025
Reférence mandataire : Bâtiment aile droite

Bâtiment aile droite
PL. MARCEL PLAISANT,
18000 BOURGES

Rapport de repérage des matériaux et produits contenant de l'amiante avant réalisation de travaux dans un immeuble bâti

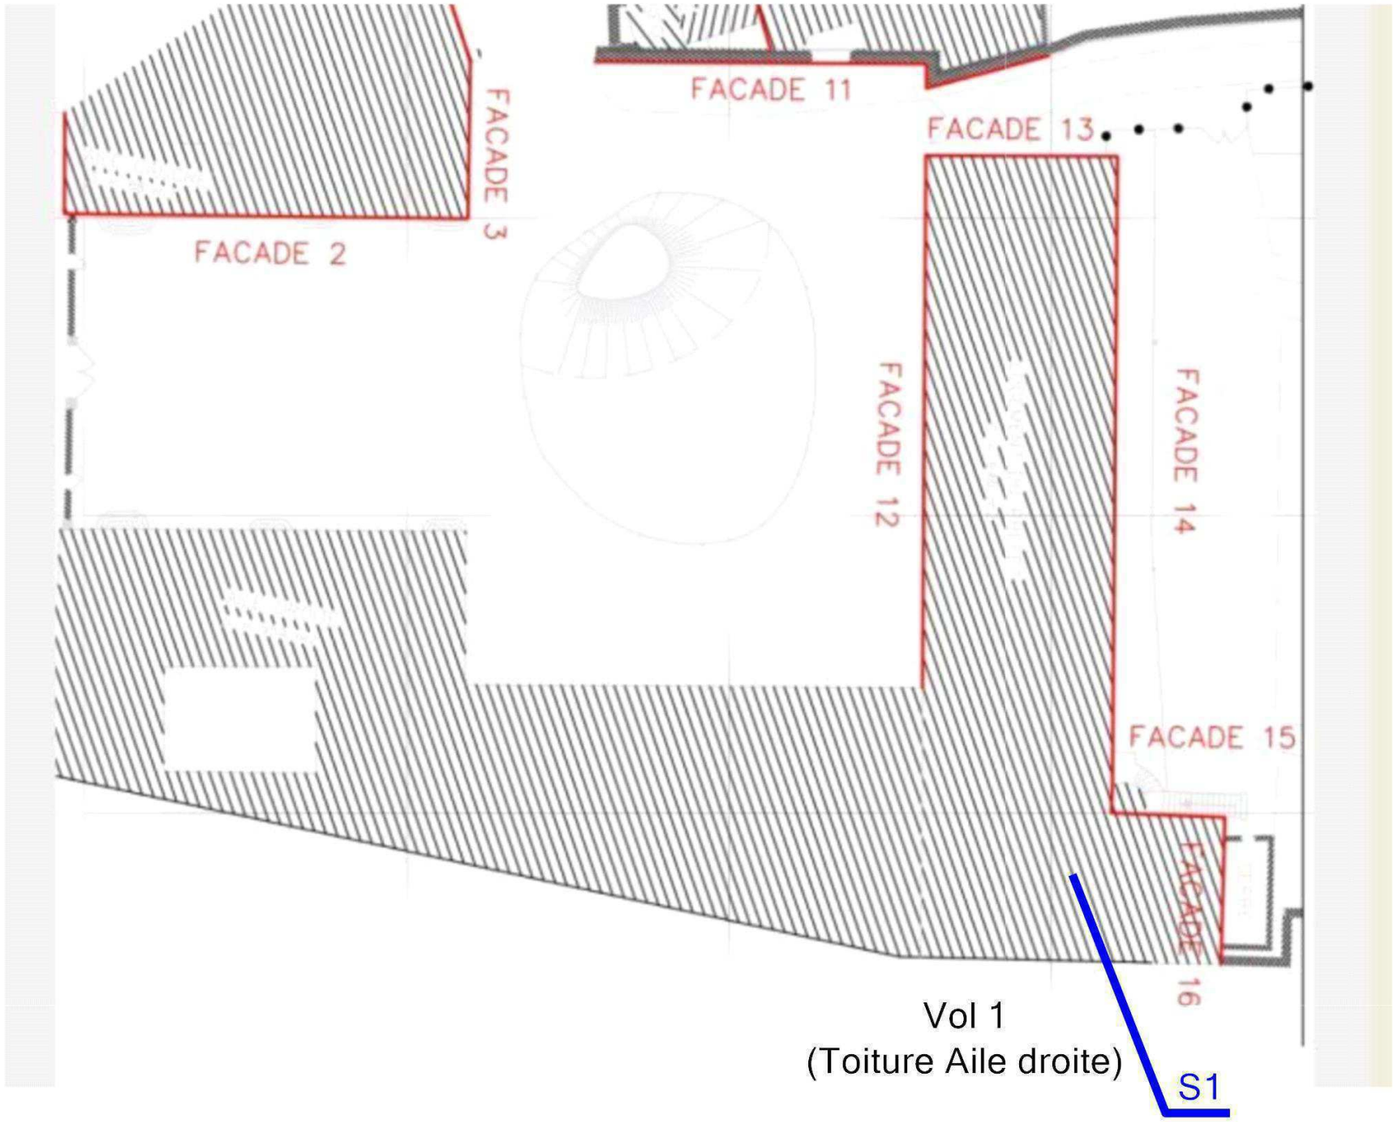
PÉRIMÈTRE DU REPÉRAGE - PLAN DE REPÉRAGE - ACTIONS MENÉES

Légende	
S	Localisation dun sondage négatif
