DOSSIER DE DIAGNOSTIC TECHNIQUE

Référence : 002EW647465
A communiquer pour toute correspondance
Réalisé le : 14/04/2025
Reférence mandataire : Bâtiment garage

Bâtiment garage
PL. MARCEL PLAISANT,
18000 BOURGES

Rapport de repérage des matériaux et produits contenant de l'amiante avant réalisation de travaux dans un immeuble bâti

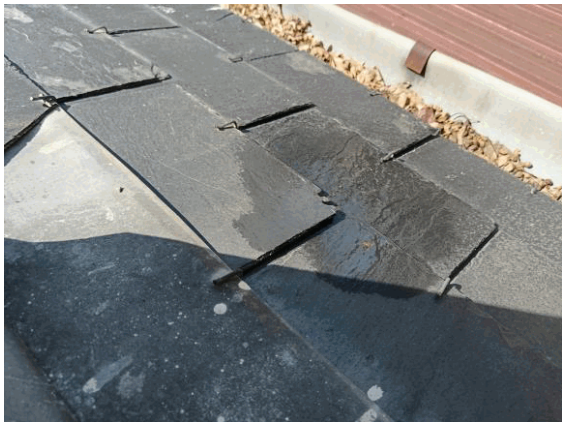
PÉRIMÈTRE DU REPÉRAGE - PLAN DE REPÉRAGE - ACTIONS MENÉES

Périmètre du repérage	Vol 1 (Toiture)	Ardoises	Ardoises naturelles	S1 - S2 - S3	Sondage et extension de la ZPSO du prélèvement P1	Prélèvement effectué à la demande du donneur d'ordre	002EW64746 5 n°1 - 1	P1	Ardoise - Dur - Gris	Négatif	Négatif sur analyse
