DOSSIER DE DIAGNOSTIC TECHNIQUE

Hôtel préfectoral
PL. MARCEL PLAISANT,
18000 BOURGES

Rapport de repérage des matériaux et produits contenant de l'amiante avant réalisation de travaux dans un immeuble bâti

Diagnostic Plomb avant Travaux

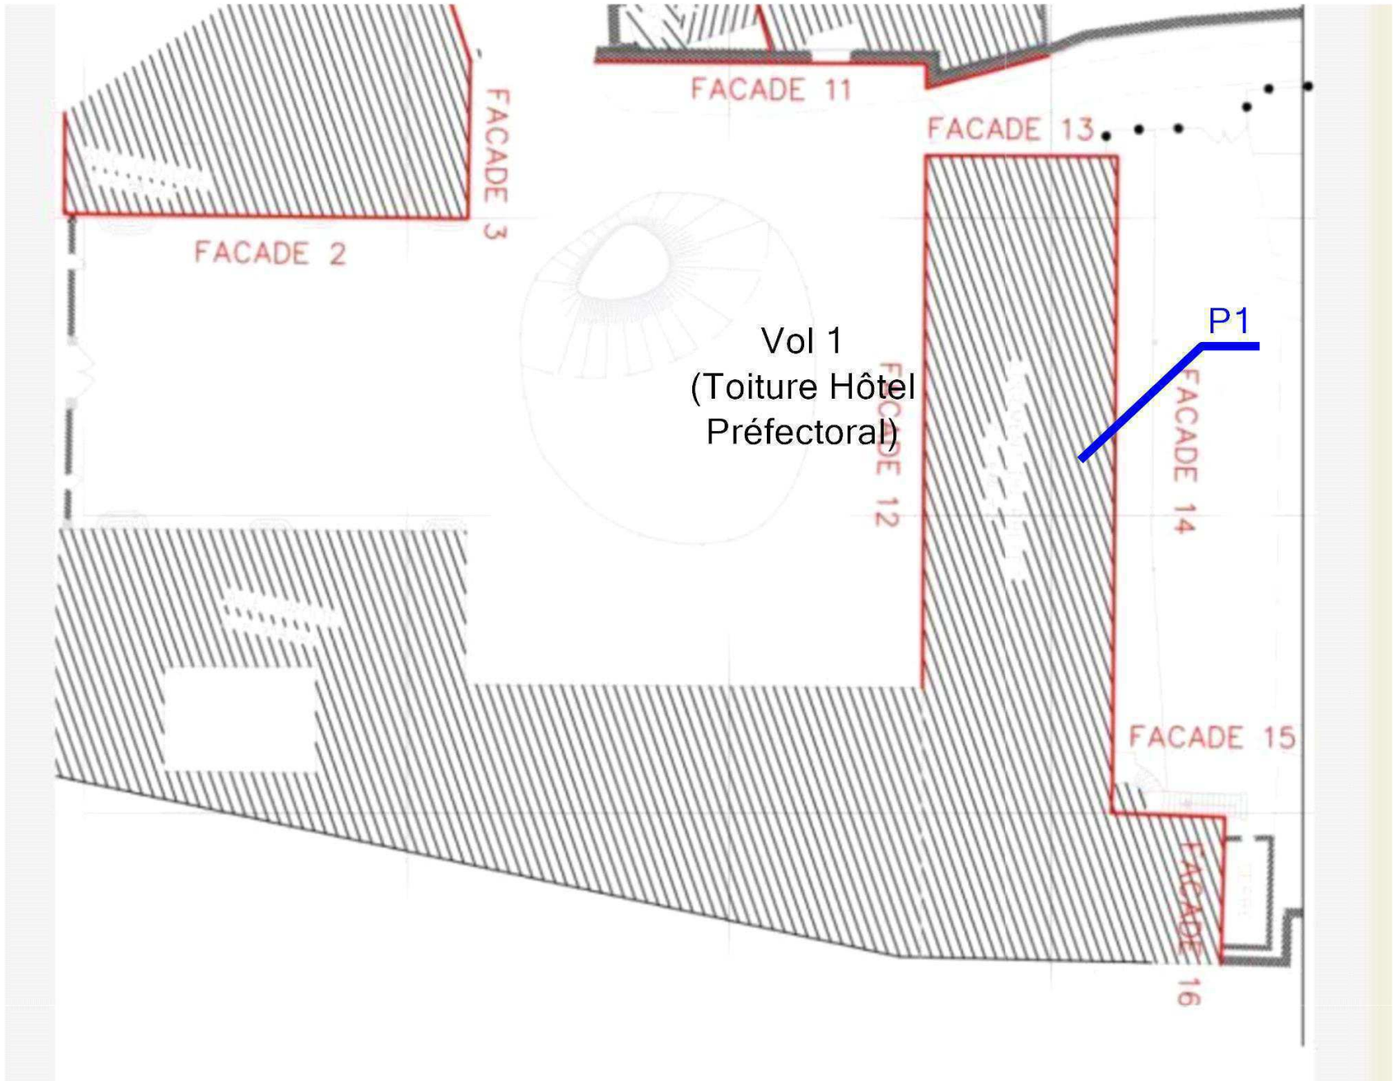
PÉRIMÈTRE DU REPÉRAGE - PLAN DE REPÉRAGE - ACTIONS MENÉES

Plan	Localisation	Composant	Partie composant	Réf action	Observation	Précision loc.	Ref photo	Ref Prél.	Descriptif	Résultat	Conclusion
Périmètre du repérage	Vol 1 (Toiture Hôtel Préfectoral)	Ardoises	Ardoises naturelle	P1	Réalisation d'un prélevement	Prélèvement effectué à la demande du donneur d'ordre	002EW64746 1 n°1 - 1	P1	Ardoise - Dur - Noir	Négatif	Négatif sur analyse

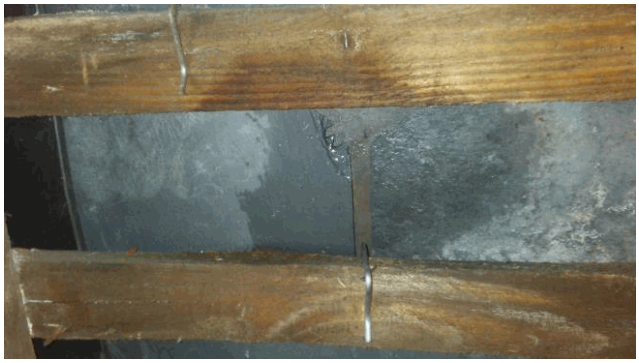
002EW647461 n°1 - 1 (P1) - Périmètre du repérage - Vol 1 (Toiture Hôtel Préfectoral)

Référence	Localisation	Action
002EW647461 n°1 - 1 (P1)	Périmètre du repérage - Vol 1 (Toiture Hôtel Préfectoral)	Prélevement négatif
