RAPPORT MISSION DE REPERAGE DES MATERIAUX ET PRODUITS CONTENANT DE L'AMIANTE AVANT REALISATION DE TRAVAUX

Rapport n° 260 100

Locaux : **Relogement ALIP Narbonne**
4 Avenue du Maréchal Juin - 11100 NARBONNE

Programme détaillé des travaux : **Réaménagement locaux**

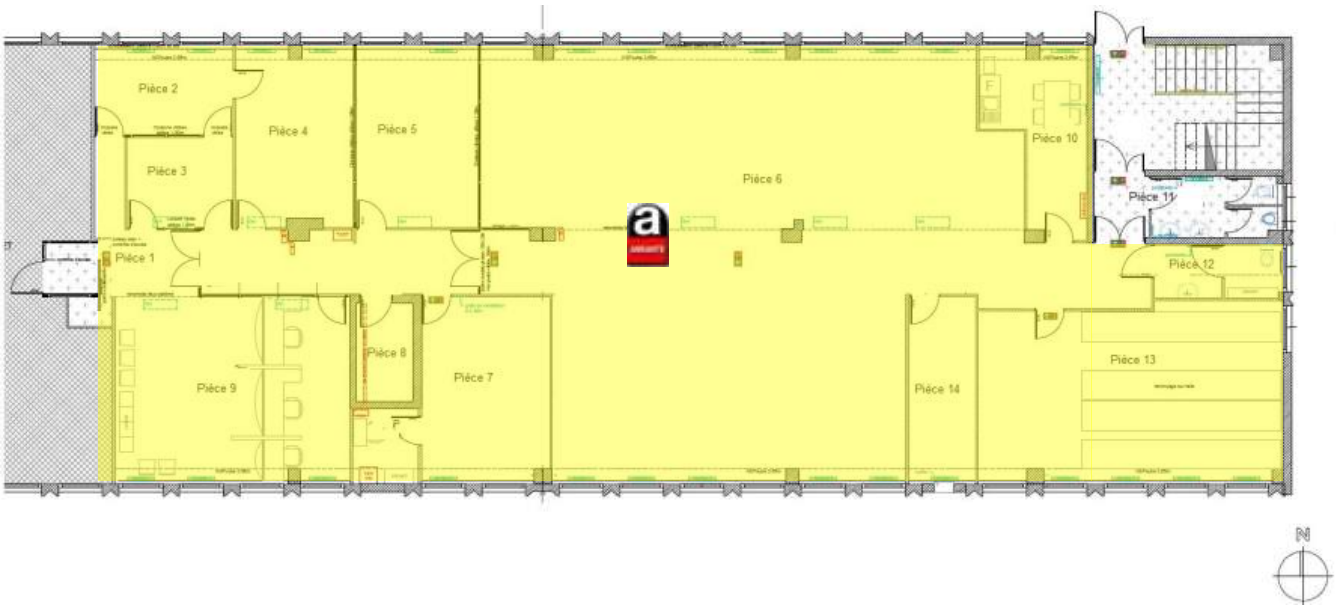
Cartographie des produits et matériaux contenant de l'amiante

Localisation	Composant de la construction	Partie du composant	Conclusions	QUANTITES (*) Unités (ml, m2, u, Tonnes...)
Pièce 1 (couloir), pièce 2, pièce 3, pièce 4, pièce 5, pièce 6, pièce 7, pièce 8, pièce 9, pièce 10, pièce 12, pièce 13, pièce 14	**Sol**	**Dalles de sol + colle + ragréage**	**Prénce de fibres d'amiante de type Chrysotile.**	**430 m²**

Dalles de sol + colle
+ ragréage

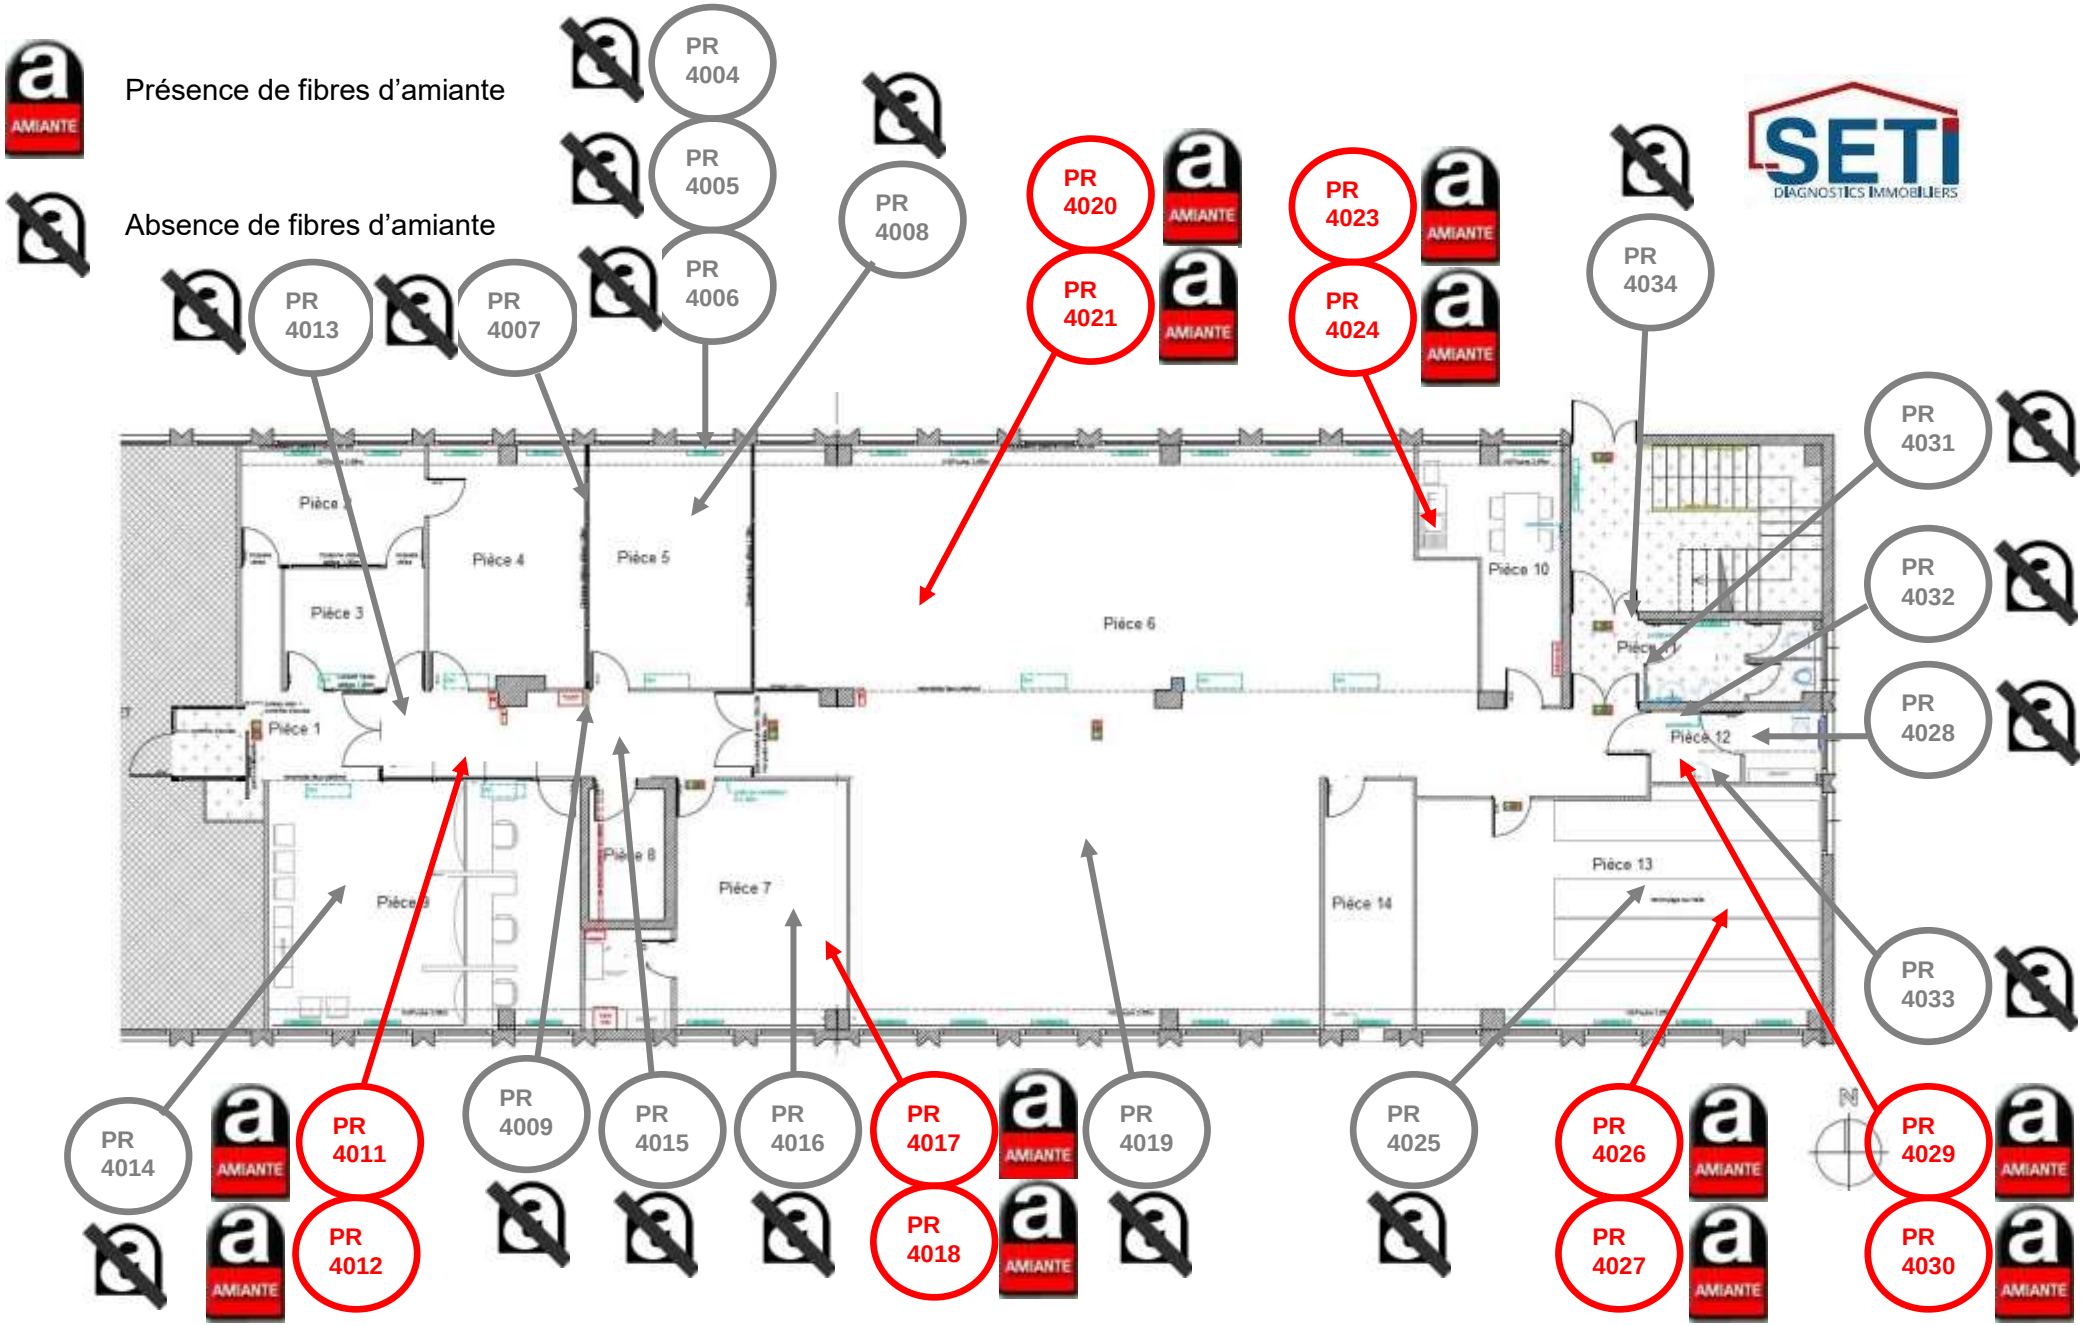
Zones homogènes	*Matériaux repérés*																		Echantillon N°	Résultat
	Flocage		Calori-fugeage		Faux plafonds		Panneaux fibro		Gaines fibro		Clapets coupe-feu		Joints coupe-feu		Dalles		Autres matériaux			
	Oui	Non	Oui	Non	Oui	Non	Oui	Non	Oui	Non	Oui	Non	Oui	Non	Oui	Non	Oui	Non		
Pièce 13		X		X				X		X		X		X			13		Idem 4004	AND
		X		X				X		X		X		X			13		Idem 4005	AND
		X		X				X		X		X		X			28		Idem 4006	AND
		X		X	X			X		X		X		X					4025	AND
		X		X				X		X		X		X	X				4026	Amiante
		X		X				X		X		X		X			6+1		4027	Amiante
Pièce 14		X		X				X		X		X		X			13		Idem 4004	AND
		X		X				X		X		X		X			13		Idem 4005	AND
		X		X				X		X		X		X			28		Idem 4006	AND
		X		X	X			X		X		X		X					Idem 4025	AND
		X		X				X		X		X		X	X				Idem 4026	Amiante
		X		X				X		X		X		X			6+1		Idem 4027	Amiante

AND : Amiante non détecté
