DOSSIER DE DIAGNOSTIC TECHNIQUE

Référence : 002EX317003
A communiquer pour toute correspondance
Réalisé le : 15/05/2026
Reférence mandataire : Ancien logement gardien

Bâtiment
Layroule
09000 SAINT-PAUL-DE-JARRAT

Rapport de repérage des matériaux et produits contenant de l'amiante avant réalisation de travaux dans un immeuble bâti

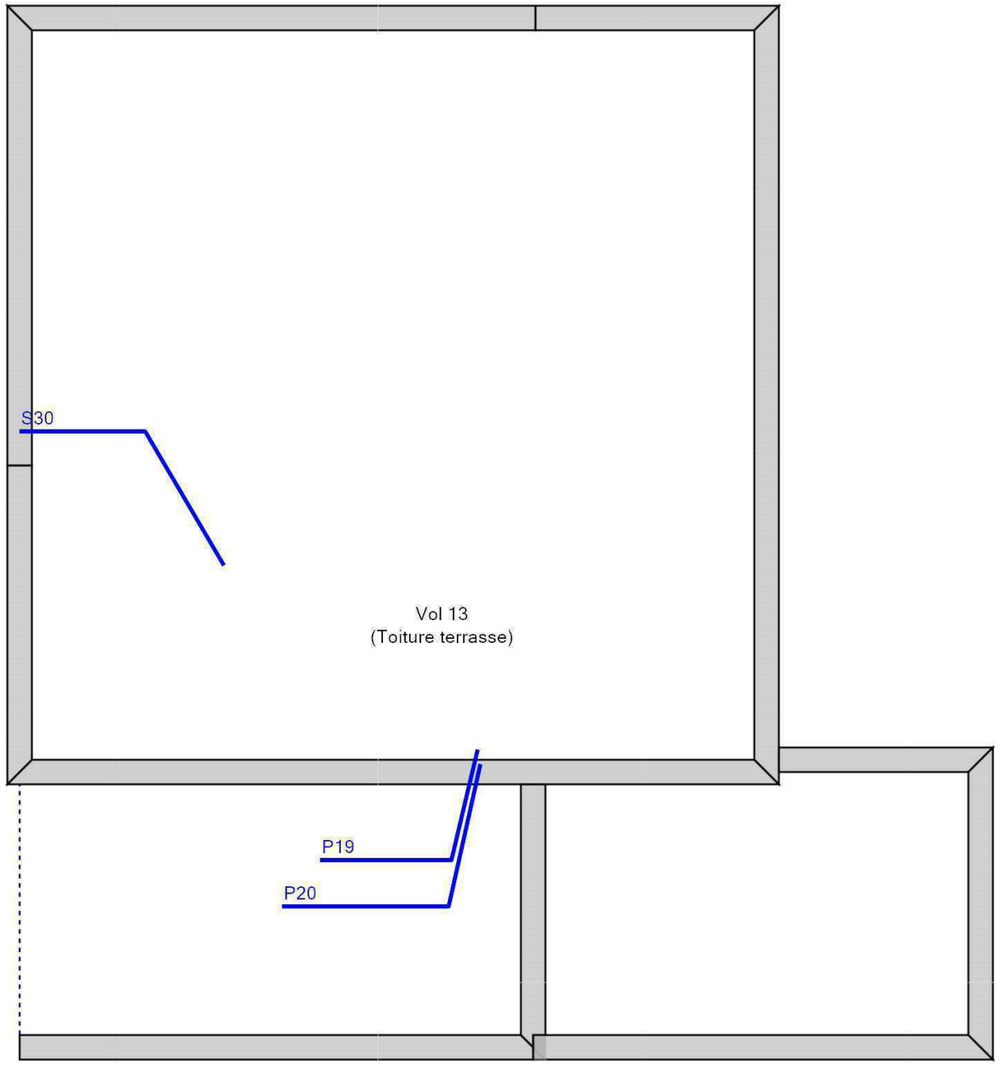
TOITURE - PLAN DE REPÉRAGE - ACTIONS MENÉES

S30 - 2 (S30)	Toiture - Vol 13 (Toiture terrasse)	Absence : pas d'amiante par nature

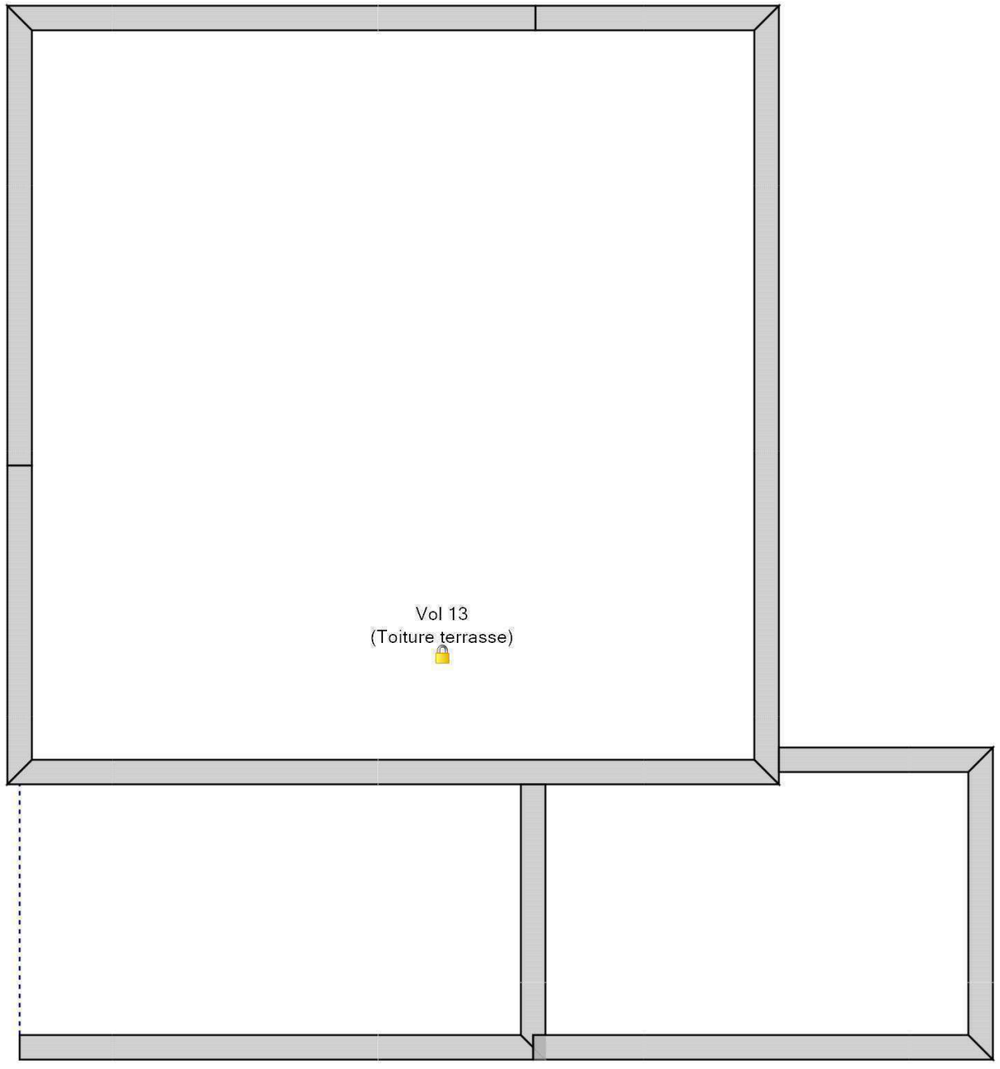
TOITURE - PLAN DE REPÉRAGE - COTATION VOLUME

Légende	
	Volume non visité
