# Pré-rapport de repérage amiante avant réalisation de travaux dans un immeuble bâti

**Rapport N° :** 32074799/S1/1/AM-RTV_V1

**Bat CHABROL - Manufacture Gobelins DBE**

**S1 - Aile basse - caves**

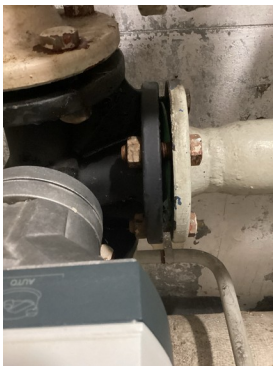
| P11 | ZPSO 5 |

R+0 -> Sous station 023

Conduits -> Joints brides

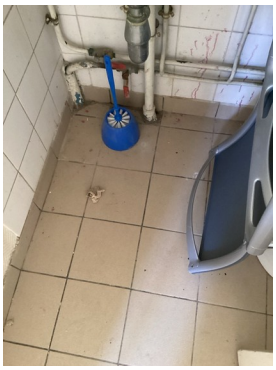
| P13 | ZPSO 6 |

| P13 | ZPSO 6 |
|---|---|
| R+0 -> Sous station 023 | |

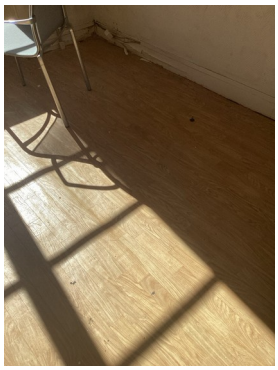
| P17 | ZPSO 7 |

| P17 | ZPSO 7 |
|---|---|
| R+0 -> WC 014 | |
| Revêtements de sol -> Colles carrelage | |

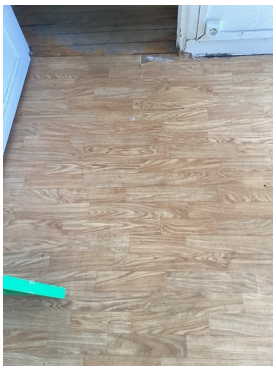
| P18 | ZPSO 9 |

| P18 | ZPSO 9 |
|---|---|
| R+0 -> WC 014 | |
| Revêtements de murs, poteaux, cloisons, gaines, coffres -> Colles plinthe | |

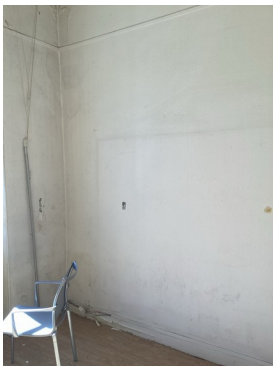
| P20 | ZPSO 8 |

| P20 | ZPSO 8 |
|---|---|
| R+0 -> SDB 011 | |
| Revêtements de sol -> Colles carrelage | |

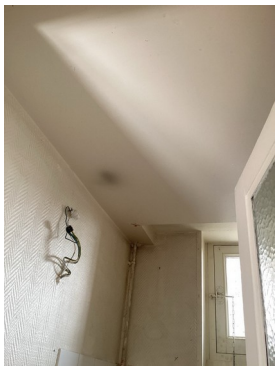
| P25 | ZPSO 12 |

| P25 | ZPSO 12 |
|---|---|
| R+0 -> Salon 009 | |
| Murs et cloisons maçonnées "en dur" -> Enduits projetés/talochés murs | |

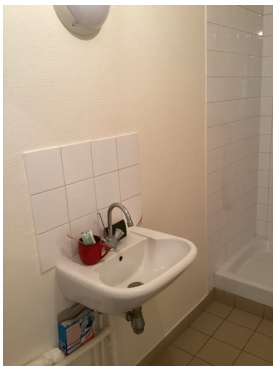
| P30 | ZPSO 12 |

| P30 | ZPSO 12 |
|---|---|
| R+0 -> Entrée 008 | |
| Murs et cloisons maçonnées "en dur" -> Enduits projetés/talochés murs | |

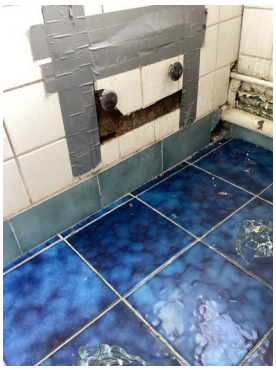
| P42 | ZPSO 20 |

| P42 | ZPSO 20 |
|---|---|
| R+1 -> Débarras 002 | |
| Murs et cloisons maçonnées "en dur" -> Enduits projetés/talochés murs | |

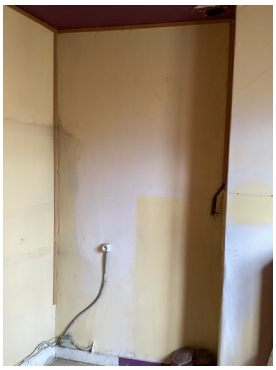
| P89 | ZPSO 42 |

| P89 | ZPSO 42 |
|---|---|
| R+2 -> Salon 011 | |

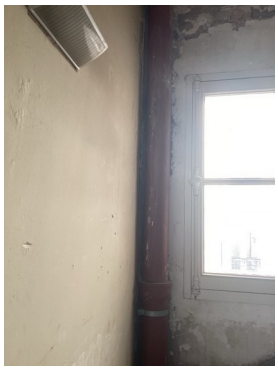
| S1 | ZPSO 12 |

| S1 | ZPSO 12 |
|---|---|
| R+0 -> Chambre 004 | |
| Murs et cloisons maçonnées "en dur" -> Enduits projetés/talochés murs | |
