Rapport de mission de repérage des matériaux et produits contenant de l'amiante avant réalisation de travaux dans un immeuble bâti

Rapport N° :
C26371406 -RAT-IMT-ALES _150397 _IMT MINES ALES _amiante avant travaux

Lieu d'intervention :
IMT ALES

Référence :
Nature des travaux envisagés : REFONTE COMPLET DU PLATEAU

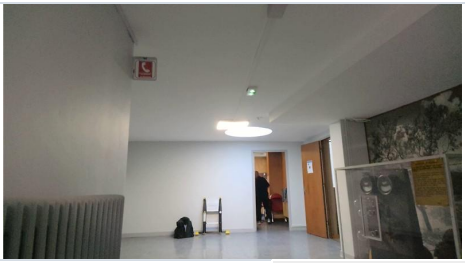
PRELEVEMENT : P001

Matériau / Produit	**enduit projeté - Peinture**
Résultat amiante	**ABSENCE D'AMIANTE**

Nom du client	IMT MINES ALES	**Nom de l'opérateur**	LUPICCIANI Eric
Numéro de dossier	C26371406 -RAT-IMT-ALES	**Date de prélèvement**	13/10/2026
Pièce ou local	RDC - BATIMENT A	**Référence du sondage**	
Localisation	Murs - Hall amphitheatre

Réf. couche	Réf. analyse	Description	Méthode utilisée	Conclusion amiante
J01-COUCHE	AR-26-KE-041604-01	Matériau de type système d'enduit peinture (gris) ; matériau semi-dur (beige)	Microscopie Electronique à Transmission (MET)	Fibres d'amiante non détectées

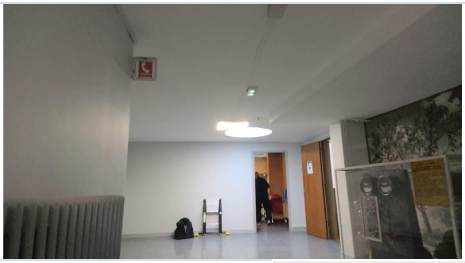
PRELEVEMENT : P002

Matériau / Produit	**Enduit**
Résultat amiante	**ABSENCE D'AMIANTE**

Nom du client	IMT MINES ALES	**Nom de l'opérateur**	LUPICCIANI Eric
Numéro de dossier	C26371406 -RAT-IMT-ALES	**Date de prélèvement**	13/10/2026
Pièce ou local	RDC - BATIMENT A	**Référence du sondage**	
Localisation	Plafond - Hall amphitheatre

Réf. couche	Réf. analyse	Description	Méthode utilisée	Conclusion amiante
J01-COUCHE	AR-26-KE-041604-01	Matériau de type système d'enduit peinture (blanc) ; matériau semi-dur (blanc) ; matériau (pulvérulent) (gris) en traces	Microscopie Electronique à Transmission (MET)	Fibres d'amiante non détectées

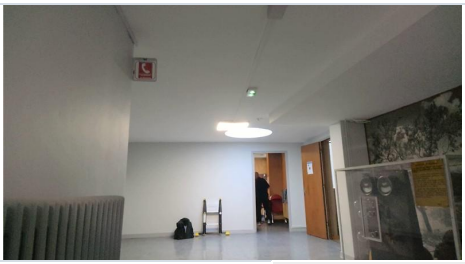
PRELEVEMENT : P003

Matériau / Produit	**Enduit**
Résultat amiante	**ABSENCE D'AMIANTE**

Nom du client	IMT MINES ALES	**Nom de l'opérateur**	LUPICCIANI Eric
Numéro de dossier	C26371406 -RAT-IMT-ALES	**Date de prélèvement**	13/10/2026
Pièce ou local	RDC - BATIMENT A	**Référence du sondage**	
Localisation	toilettes - Hall amphitheatre Murs

Réf. couche	Réf. analyse	Description	Méthode utilisée	Conclusion amiante
J01-COUCHE	AR-26-KE-041604-01	Matériau de type système d'enduit peinture (blanc) ; matériau semi-dur (blanc) ; matériau (pulvérulent) (gris) en traces	Microscopie Electronique à Transmission (MET)	Fibres d'amiante non détectées

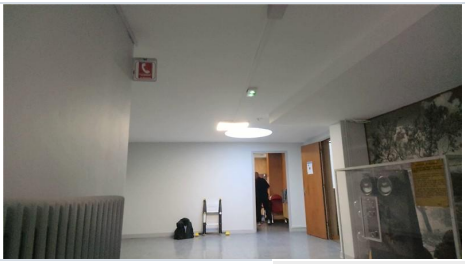
PRELEVEMENT : P004

Matériau / Produit	**Colle - Dalle de sol**
Résultat amiante	**PRÉSENCE D'AMIANTE**

Nom du client	IMT MINES ALES	**Nom de l'opérateur**	LUPICCIANI Eric
Numéro de dossier	C26371406 -RAT-IMT-ALES	**Date de prélèvement**	13/10/2026
Pièce ou local	RDC - BATIMENT A	**Référence du sondage**	
Localisation	sol - Hall amphitheatre

Réf. couche	Réf. analyse	Description	Méthode utilisée	Conclusion amiante
J01-COUCHE	AR-26-KE-041604-01	Matériau semi-dur de type dalle de sol (gris)	Microscopie Electronique à Transmission (MET)	Fibres d'amiante de type chrysotile
001-COUCHE	AR-26-KE-041604-01	Matériau de type colle (fibreux) (bitumineux) (noir)	Microscopie Optique à Lumière Polarisée (MOLP)	Fibres d'amiante de type chrysotile

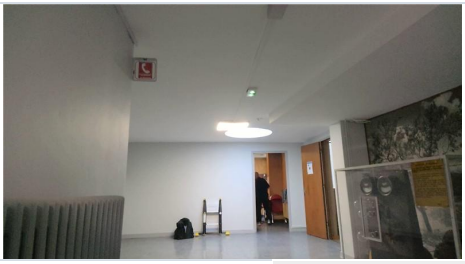
PRELEVEMENT : P005

Matériau / Produit	**Ragréage - Dalle de sol**
Résultat amiante	**PRÉSENCE D'AMIANTE**

Nom du client	IMT MINES ALES	**Nom de l'opérateur**	LUPICCIANI Eric
Numéro de dossier	C26371406 -RAT-IMT-ALES	**Date de prélèvement**	13/10/2026
Pièce ou local	RDC - BATIMENT A	**Référence du sondage**	
Localisation	sol - Hall amphitheatre

Réf. couche	Réf. analyse	Description	Méthode utilisée	Conclusion amiante
J01-COUCHE	AR-26-KE-041604-01	Matériau de type colle (fibreux) (bitumineux) (noir) ; matériau semi-dur (granulaire) (gris) (clair)	Microscopie Optique à Lumière Polarisée (MOLP)	Fibres d'amiante de type chrysotile

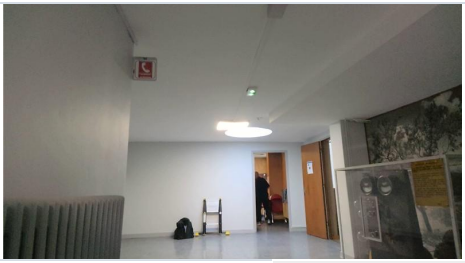
PRELEVEMENT : P006

Matériau / Produit	**enduit projeté - Peinture**
Résultat amiante	**ABSENCE D'AMIANTE**

Nom du client	IMT MINES ALES	**Nom de l'opérateur**	LUPICCIANI Eric
Numéro de dossier	C26371406 -RAT-IMT-ALES	**Date de prélèvement**	13/10/2026
Pièce ou local	RDC - BATIMENT A	**Référence du sondage**	
Localisation	Murs - Hall amphitheatre

Réf. couche	Réf. analyse	Description	Méthode utilisée	Conclusion amiante
J01-COUCHE	AR-26-KE-041604-01	Matériau de type système d'enduit peinture (gris) ; matériau semi-dur (beige) en traces	Microscopie Electronique à Transmission (MET)	Fibres d'amiante non détectées

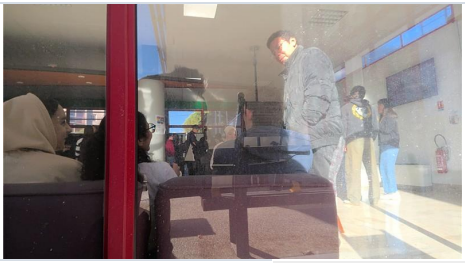
PRELEVEMENT : P011

Matériau / Produit	JOINT DE FENETRE
Résultat amiante	ABSENCE D'AMIANTE

Nom du client	IMT MINES ALES	Nom de l'opérateur	LUPICCIANI Eric
Numéro de dossier	C26371406 -RAT-IMT-ALES	Date de prélèvement	13/10/2026
Pièce ou local	RDC bas - SALLE DETENTE	Référence du sondage	
Localisation	BAIE VITREE - Murs Murs

Réf. couche	Réf. analyse	Description	Méthode utilisée	Conclusion amiante
J01-COUCHE	AR-26-KE-041604-01	Matériau de type système d'enduit peinture (blanc) ; matériau semi-dur (gris) ; matériau souple de type joint (blanc) ; matériau (pulvérulent) (noir)	Microscopie Electronique à Transmission (MET)	Fibres d'amiante non détectées
