Rapport de mission de repérage des matériaux et produits contenant de l'amiante avant réalisation des travaux

12 - Santes
1ère avenue
59211 SANTES
Type de l'immeuble bâti : Autre bâtiment
Surface : 25804.0
Date du permis de construire : 30/06/1997
Parties de l'immeuble inspectées : RDC entrepôt
Référence cadastrale : 553 AM 69
Référence personnelle : entrepôt et bureaux

Rédigé le : 25/03/2026

Remplacement de PCF 3430

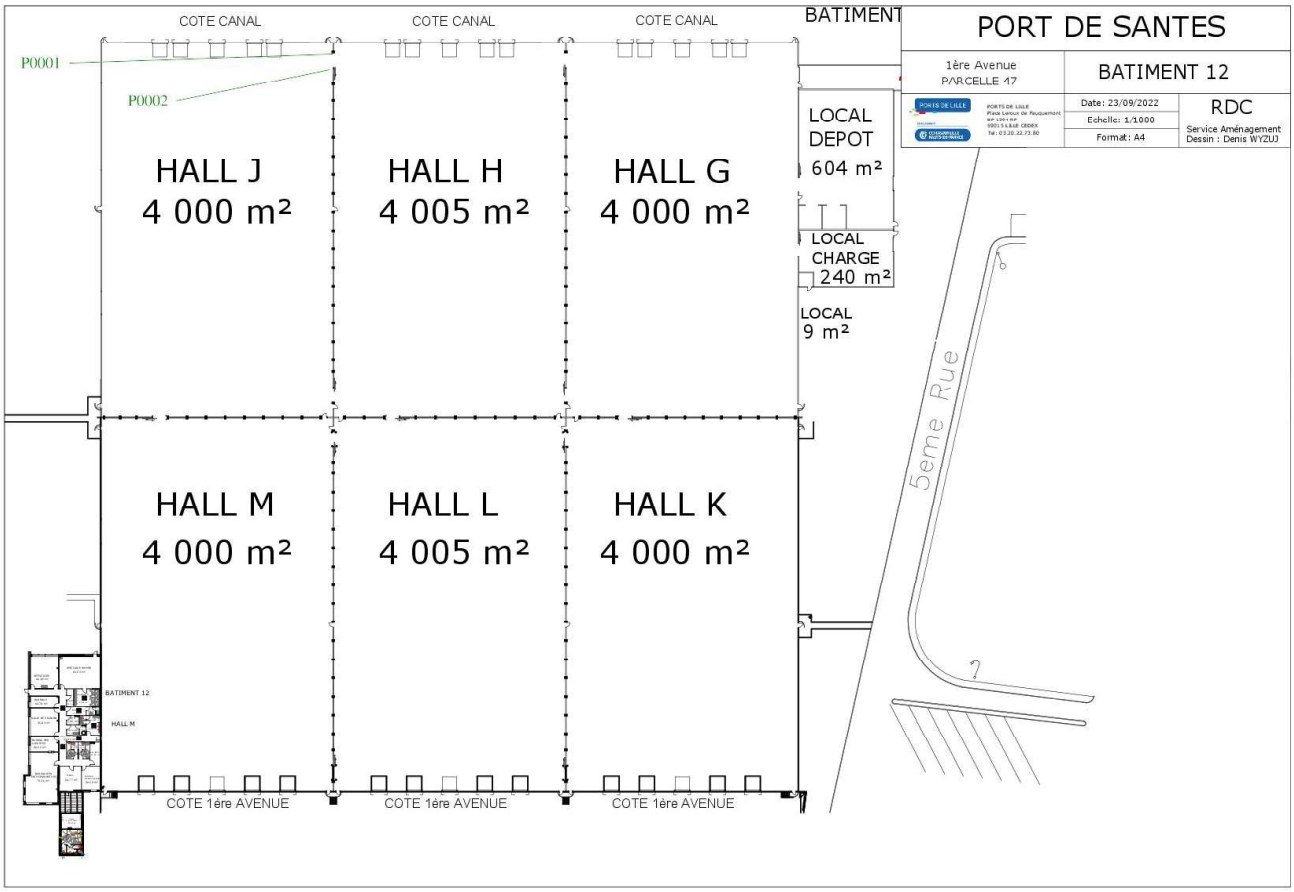
Date du repérage	Matériau ou produit	Référence du repérage	Localisation du produit	Critère de décision	Observations	Référence photo	Référence du prélèvement	Présence d'amiante	Quantité estimée
25/03/2026	Parois verticales intérieures Portes coupe-feu, pare-flamme, isothermiques, frigorifiques Isolants intérieurs des portes *JOINT*	P0001	RDC entrepôt Hall J Autre	Résultat d'analyse		KNBL4951	P001	Non	
25/03/2026	Parois verticales intérieures Revêtements de murs, poteaux, cloisons, gaines, coffres Peintures intumescentes *Peinture pcf 3430*	P0002	RDC entrepôt Hall J Autre	Résultat d'analyse		IMG_1831	AR-26-HB-021263-01	Non

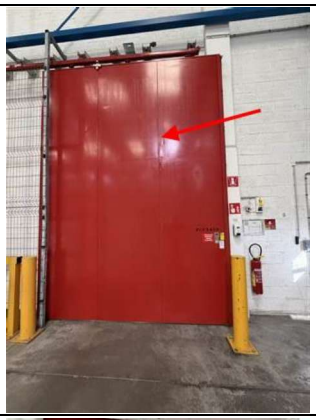
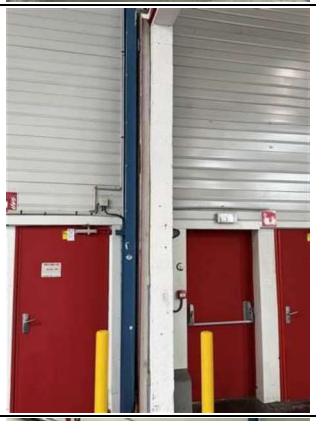
Photo n° PhA001 Localisation : Bâtiment 12 - PCF 3430 Ouvrage : Portes coupe-feu, portes pare-flammes Partie d'ouvrage : Joints Description : Joint
	Photo n° PhA002 Localisation : Bâtiment 12 - PCF 3430 Ouvrage : Portes coupe-feu, portes pare-flammes Partie d'ouvrage : Peinture intumescente Description : Peinture
	Photo n° PhA003 Localisation : Bâtiment 8 - PCF 3220 Ouvrage : Portes coupe-feu, portes pare-flammes Partie d'ouvrage : Joints Description : Joints tresse
	Photo n° PhA005 Localisation : Bâtiment 8 - PCF 3210; Bâtiment 8 - PCF 3220; Bâtiment 8 - PCF 3250 Ouvrage : Portes coupe-feu, portes pare-flammes Partie d'ouvrage : Peinture intumescente Description : Peinture

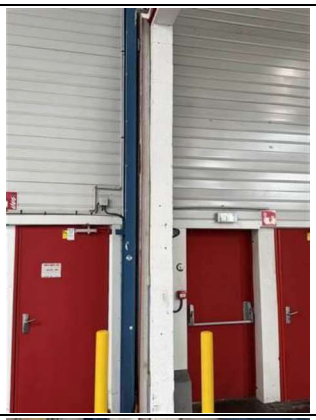
Photo n° PhA006 Localisation : Bâtiment 8 - PCF 3250 Ouvrage : Portes coupe-feu, portes pare-flammes Partie d'ouvrage : Joints Description : Joints tresse
	Photo n° PhA004 Localisation : Bâtiment 8 - PCF 3210 Ouvrage : Portes coupe-feu, portes pare-flammes Partie d'ouvrage : Joints Description : Joints tresse
	Photo n° PhA007 Localisation : Bâtiment 8 - PCF 3240 Ouvrage : Portes coupe-feu, portes pare-flammes Partie d'ouvrage : Joints Description : Joints tresse
	Photo n° PhA008 Localisation : Bâtiment 8 - PCF 3240 Ouvrage : Portes coupe-feu, portes pare-flammes Partie d'ouvrage : Peinture intumescente Description : Peinture
