Entomologie et Mycologie Immobilières

Experts	Emmanuel JUIN Pascal MARTINET
Date	du 03 au 06/08/21
Site	30, rue Joséphine Evreux
Réf FCBA	057/3151

RAPPORT D'EXPERTISE

Mandant : Ministère de la Justice

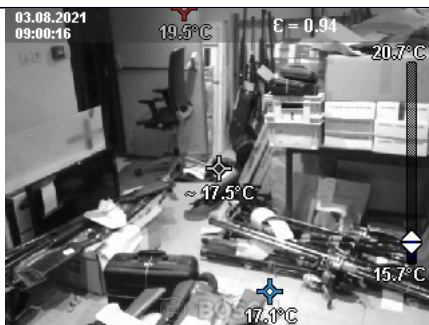
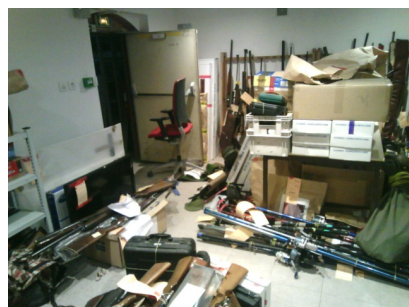
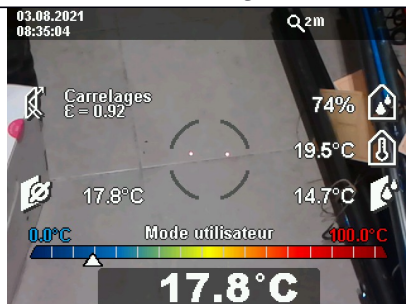
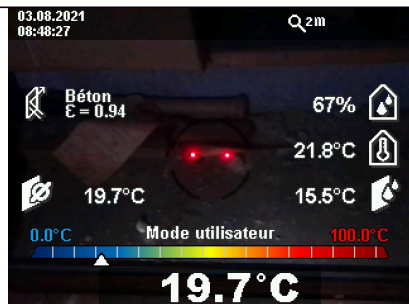
1.1.1. DSS2 – DSS3

Constat	Mesure Curative
Photo 1	<p>Absence d'indice d'infestations d'agents de dégradations biologiques du bois.</p> <p>Les conditions d'ambiance relevées (approximativement 70% Hr et 20°C), conduisent à une humidité massique des matériaux cellulotiques s'équilibrant entre 14 et 16% m/m ce qui n'est pas susceptible de permettre le développement de moisissure. Cependant, le risque de développement sera plus important en période plus chaude. Lissé sur l'année, le risque est limité.</p>	<p>Il est souhaitable de prévoir une VMI afin de mettre en légère surpression la pièce.</p> <p>La source hydrique est d'origine tellurique (mur) ainsi qu'en témoignes les soufflages d'enduits au niveau des murs périmétriques. Le stockage de carton est possible en évitant le contact de ces derniers avec les maçonneries.</p>
Photo 2		
Photo 3		
Photo 4

(1) H m/m Anormale : Oui	Taux : > 6,5% Hr	Localisation : pied de mur.

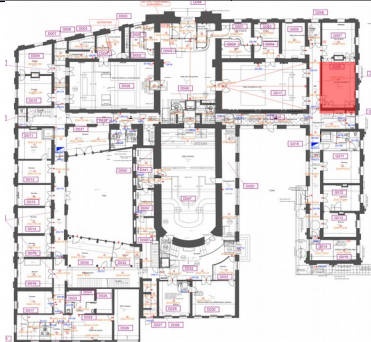
1.1.3. G 005.

Constat		Mesure Curative
Photo 1	Absence d'indice d'infestation d'agents de dégradation biologique du bois.	Sans objet.
Photo 2		
Photo 3		
Photo 4		
(1) H m/m Anormale : -	Taux :	Localisation :

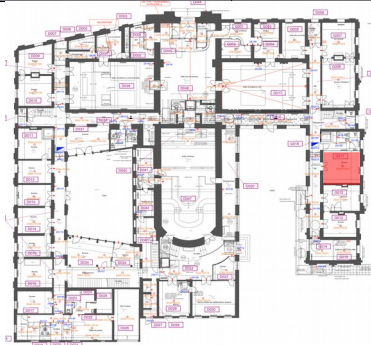
1.1.6. G 011.

Constat		Mesure Curative
Photo 1	Absence d'indice d'infestation d'agents de dégradation biologique du bois.	Sans objet.
Photo 2		
Photo 3		
Photo 4		
(1) H m/m Anormale : -	Taux :	Localisation :

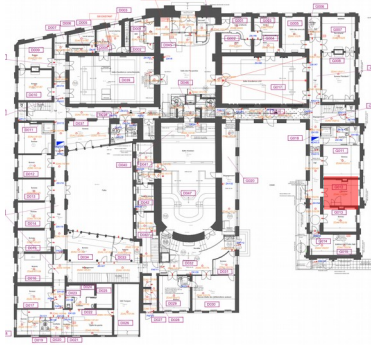
1.1.7. G 012.

Constat		Mesure Curative
Photo 1	Absence d'indice d'infestation d'agents de dégradation biologique du bois.	Sans objet.
Photo 2		
Photo 3		
Photo 4		
(1) H m/m Anormale : -	Taux :	Localisation :

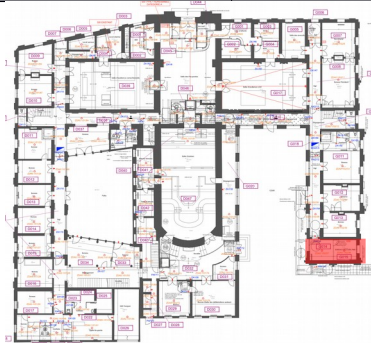
1.1.9. G 014.

Constat		Mesure Curative
Photo 1	Absence d'indice d'infestation d'agents de dégradation biologique du bois.	Sans objet.
Photo 2		
Photo 3		
Photo 4		
(1) H m/m Anormale : -	Taux :	Localisation :

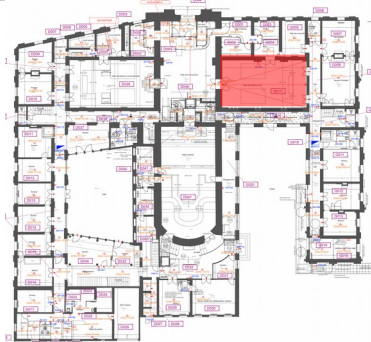
1.1.10. G 017.

Constat		Mesure Curative
Photo 1	Absence d'indice d'infestation d'agents de dégradation biologique du bois.	Sans objet.
Photo 2		
Photo 3		
Photo 4		
(1) H m/m Anormale : -	Taux :	Localisation :

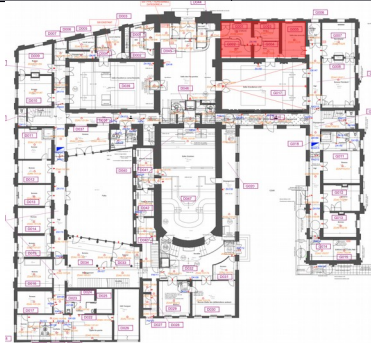
1.1.11. G 002 – 003 - 004.

Constat		Mesure Curative
Photo 1	Absence d'indice d'infestation d'agents de dégradation biologique du bois.	Sans objet.
Photo 2		
Photo 3		
Photo 4		
(1) H m/m Anormale : -	Taux :	Localisation :

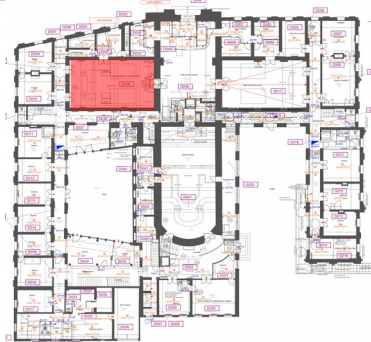
1.1.12. Salle d'audience Correctionnelle.

Constat		Mesure Curative
Photo 1	Absence d'indice d'infestation d'agents de dégradation biologique du bois.	Sans objet.
Photo 2		
Photo 3		
Photo 4		
(1) H m/m Anormale : -	Taux :	Localisation :

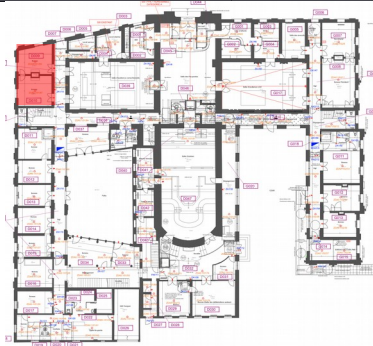
1.1.15.D009 - D010.

Constat		Mesure Curative
Photo 1	Absence d'indice d'infestations d'agents de dégradations biologiques du bois	Sans objet.
Photo 2		
Photo 3		
Photo 4		
(1) H m/m Anormale : Non	Taux :	Localisation :

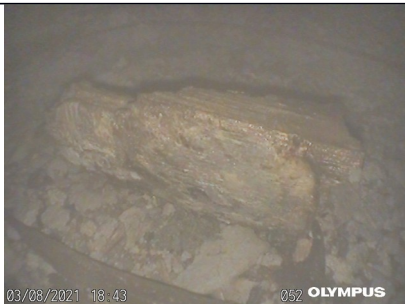
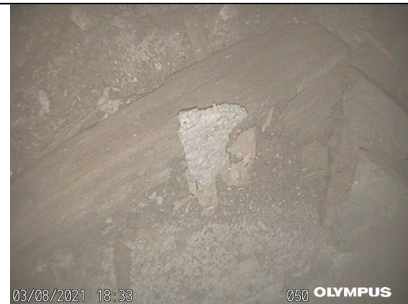
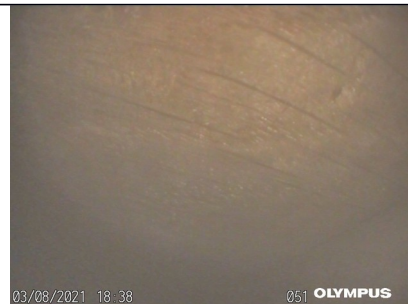
1.2.1. D012 - D013 - D014.

Constat			Mesure Curative	
Photo 1	Présences d'anciens débris de bois dégradés par des agents de pourriture cubique résultant du démontage du parquet précédent. En photo 3, altération de la plinthe par <i>Coniophora puteana</i> (coniophore). En photo 4, la sous face de parquet est altérée par des agents de pourriture cubique. Compte tenu de l'humidité des bois à l'équilibre hygroscopique (13,2% m/m), les désordres ne sont pas évolutifs et manifestement anciens.		Par sécurité, mise en œuvre d'un traitement fongicide par pulvérisation en sous face de parquet.	
Photo 2				
Photo 3				
Photo 4				
(1) H	m/m	Anormale :	Localisation :	
Non		Taux :

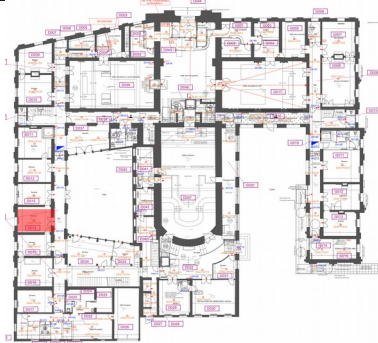
1.2.2. D 015.

Constat		Mesure Curative
Photo 1	Absence d'indice d'infestation d'agents de dégradation biologique du bois.	Sans objet.
Photo 2		
Photo 3		
Photo 4		
(1) H m/m Anormale : -	Taux :	Localisation :

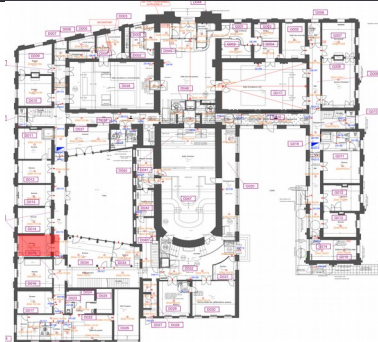
1.2.3. D 016.

Constat		Mesure Curative
Photo 1	Absence d'indice d'infestation d'agents de dégradation biologique du bois.	Sans objet.
Photo 2		
Photo 3		
Photo 4		
(1) H m/m Anormale : -	Taux :	Localisation :

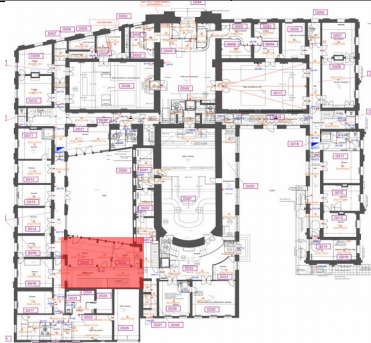
1.2.4. D 033 - 034.

Constat		Mesure Curative
Photo 1	Absence d'indice d'infestation d'agents de dégradation biologique du bois.	Sans objet.
Photo 2		
Photo 3		
Photo 4		
(1) H m/m Anormale : -	Taux :	Localisation :

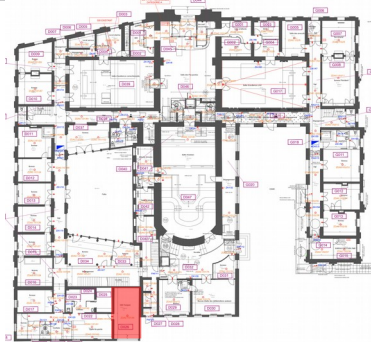
1.2.5. D026.

Constat		Mesure Curative
Photo 1	Absence d'indice d'infestation d'agents de dégradation biologique du bois.	Sans objet.
Photo 2		
Photo 3		
Photo 4		
(1) H m/m Anormale : -	Taux :	Localisation :

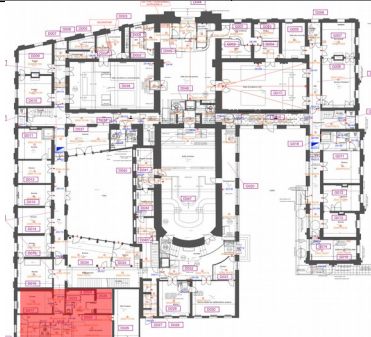
1.2.6. D 018 – 019 – 020 – 021 - 022.

Constat		Mesure Curative
Photo 1	Absence d'indice d'infestation d'agents de dégradation biologique du bois.	Sans objet.
Photo 2		
Photo 3		
Photo 4		
(1) H m/m Anormale : -	Taux :	Localisation :

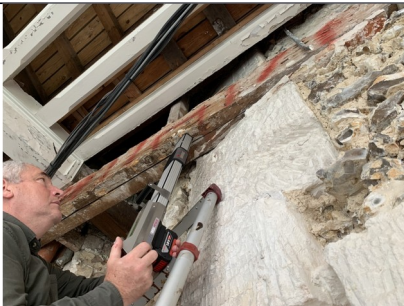
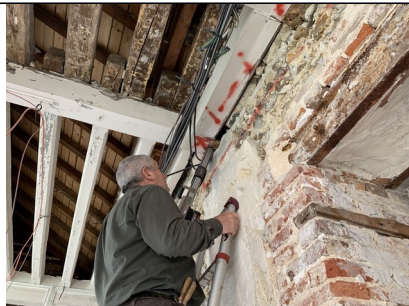
1.2.10. Salle Assises – Coursive Est

Constat			Mesure Curative	
Photo 1	Un examen de l'ensemble des sommiers par densigraphie a été effectué. L'ensemble des résultats met en exergue une dégradation superficielle par <i>Donkioporia expansa</i> . La résistance structurelle n'est pas significativement affectée. Aucune mesure de remplacement ou de renforcement n'ai à prévoir. Voir annexe 1 en fin de rapport.		Mise en œuvre par d'un traitement fongicide selon référentiels FCBA ou QUALIBAT (champignon sans syrrote).	
Photo 2				
Photo 3				
Photo 4				
(1) H m/m Anormale :	Taux :		Localisation :	
Non

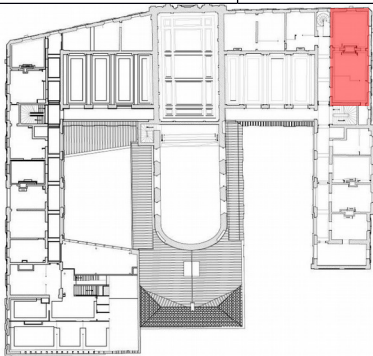
1.1.16. G 105 – 106 -107

Constat		Mesure Curative
Photo 1	Absence d'indice d'infestation d'agents de dégradation biologique du bois.	Sans objet.
Photo 2		
Photo 3		
Photo 4		
(1) H m/m Anormale : Non	Taux :	Localisation :.

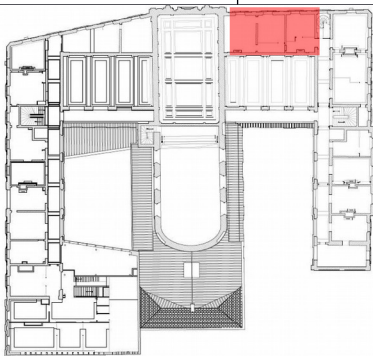
1.1.18. G 103 – 101 - 102

Constat		Mesure Curative
Photo 1	Absence d'indice d'infestation d'agents de dégradation biologique du bois.	Sans objet.
Photo 2		
Photo 3		
Photo 4		
(1) H m/m Anormale : Non	Taux :	Localisation :.

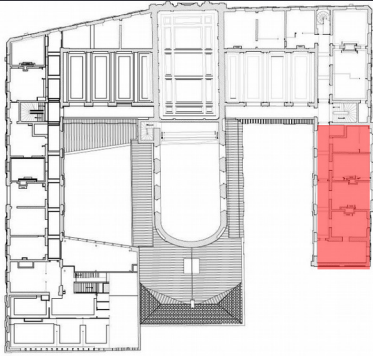
1.1.1. G 109 – 110 – 111 – 112 - 113

Constat		Mesure Curative
Photo 1	Absence d'indice d'infestation d'agents de	Sans objet.

dégradation biologique du bois.	
Photo 2		
Photo 3		
Photo 4		
(1) H m/m Anormale : Non	Taux :	Localisation :.

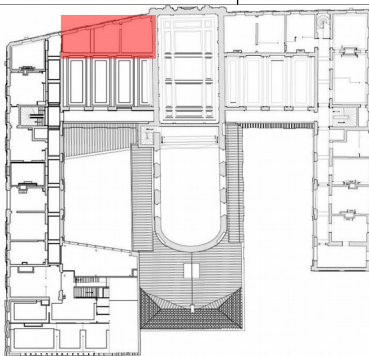
1.1.1. D 101 - 102

Constat		Mesure Curative
Photo 1	Absence d'indice d'infestation d'agents de dégradation biologique du bois.	Sans objet.
Photo 2		
Photo 3		
Photo 4		
(1) H m/m Anormale : Non	Taux :	Localisation :.

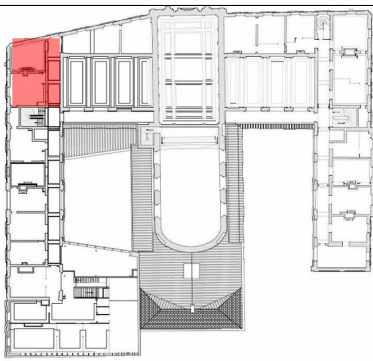
1.1.1. D 103 - 104

Constat	
			Mesure Curative	
			Photo 1	Absence d'indice d'infestation d'agents de dégradation biologique du bois.
			Photo 2	
			Photo 3	
			Photo 4	
(1) H m/m Anormale : Non			Taux :	Localisation :.

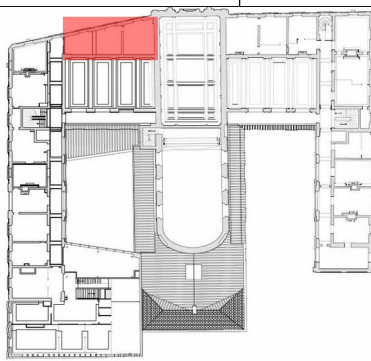
1.1.1. D 106 – 107 – 108 – 109 – 110 - 111

Constat			Mesure Curative
Photo 1	Absence d'indice d'infestation d'agents de dégradation biologique du bois.		Sans objet.
Photo 2			
Photo 3			
Photo 4			
(1) H m/m Anormale : Non	Taux :		Localisation :.

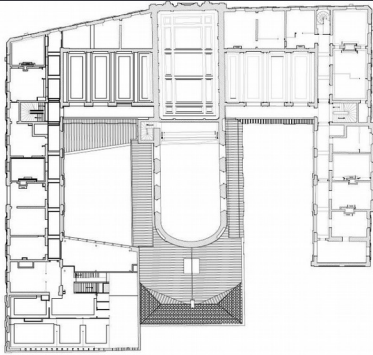
Constat		Mesure Curative
Photo 1	Absence d'indice d'infestation d'agents de dégradation biologique du bois.	Sans objet.
Photo 2		
Photo 3		
Photo 4		
(1) H m/m Anormale : Non	Taux :	Localisation :.

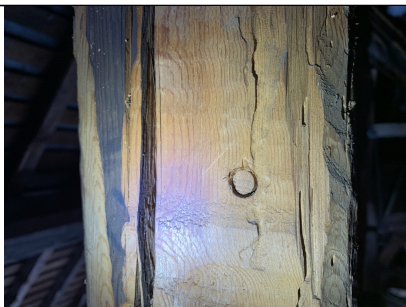
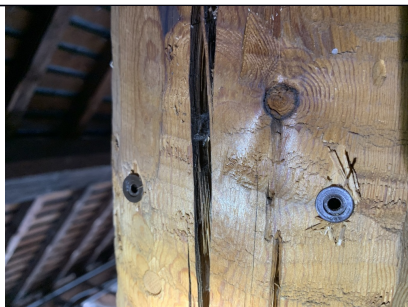
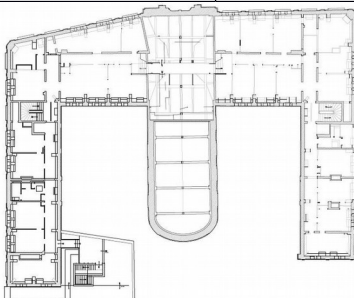
1.1.21. Combles (général)

Constat		Mesure Curative
Photo 1	Nous avons relevé des indices de l'application de deux traitements curatifs des bois successifs. L'un a été appliqué récemment ainsi qu'en témoigne la présence d'injecteurs de

<p>génération actuel et de sciure résultant du percement des puits.</p> <p>L'autre traitement est d'application ancienne ainsi qu'en témoigne l'obturation des puits d'injection par des chevilles en bois.</p> <p>Les indices du traitement récent soulèvent deux interrogations : Nous ne pouvons que nous interroger quant à la pertinence de cette seconde campagne de traitement compte tenu de la très longue durée d'action des matières actives initialement appliquées. Seule une campagne d'écoute amplifiée aurait été en mesure de justifier cette intervention.</p> <p>Par ailleurs, un doute apparait quant à l'exhaustivité de l'application de surface devant être réalisé, compte tenu des amas de sciure constaté et résultant du percement et subsistant sur certaines pièces.</p>	
Photo 2		
Photo 3		
Photo 4		
(1) H m/m Anormale : -	Taux :	Localisation :.

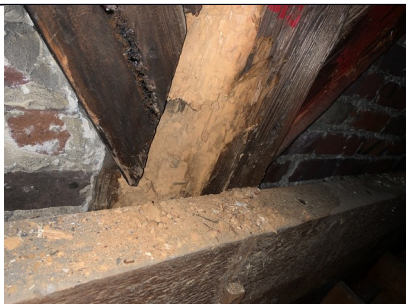
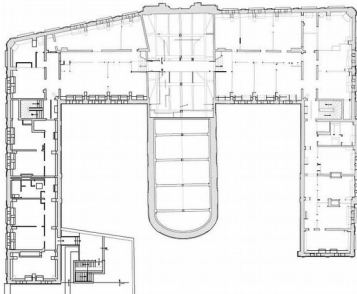
1.1.22. Combles (général)

Constat		Mesure Curative
Photo 1	Indices d'infestations généralisés par <i>Hylotrupes bajulus</i> (capricorne des maisons) des bois de charpente. Les analyses INADEC sont négatives.	Deux traitement successifs ont été réalisés. Le dernier est incomplet (traitement de surface non réalisé).

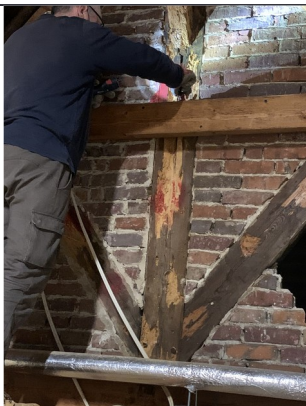
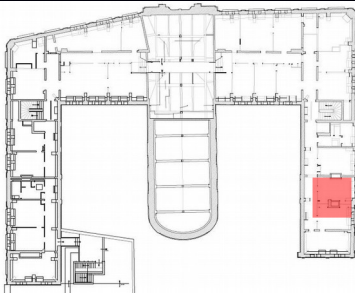
1.1.23. Combles au-dessus bureau

Constat		Mesure Curative
Photo 1	Le poinçon est fortement altéré par <i>Hylotrupes</i>	A remplacer

<i>bajulus.</i>	
Photo 2		
Photo 3		
Photo 4		
(1) H m/m Anormale : -	Taux :	Localisation .:
