CEA GRENOBLE

REPERAGE AMIANTE AVANT TRAVAUX BATIMENT 10.05 SOUS-SOL

Maître d'ouvrage Mandataire CEA GRENOBLE 17 RUE DES MARTYRS 38000 GRENOBLE	
---	--

GREB104176RA1	<div>G R E</div> <div>B 1 0</div> <div>4 1 7 6</div> <div>R A 1</div>
---------------	---

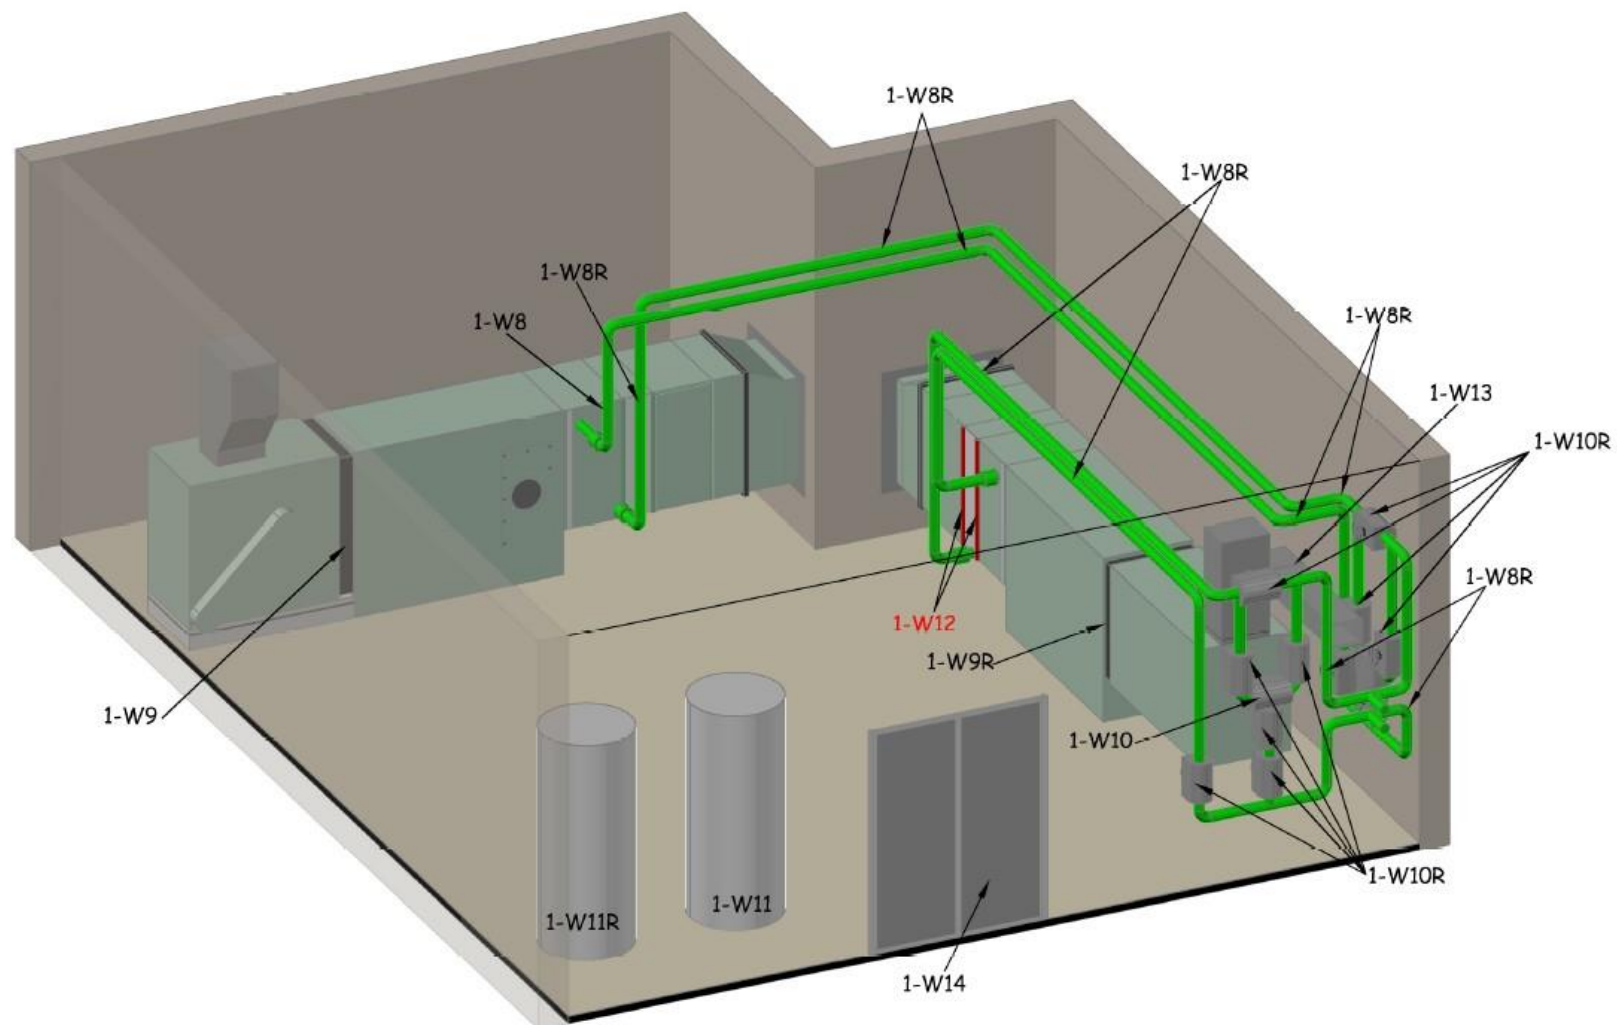
CEA GRENOBLE - GROUPE VENTILATION
BATIMENT 10-05 - Local 102 - SOUS/SOL

Toutes les conduites = 1-W8R
Tous les Capots = 1-W10R

Pièce / Niveau	Matériaux et produits		Matériau/Produit	Prélèvement	Liste A B C	Etat de conservation	Préconisation
	Elément	Repérage					
NIVEAU R-1							
Local 102	Groupe ventilation	Joint entre éléments	Amiante de type Chrvsotile	1W-12 15A003923-012	B	EP	S

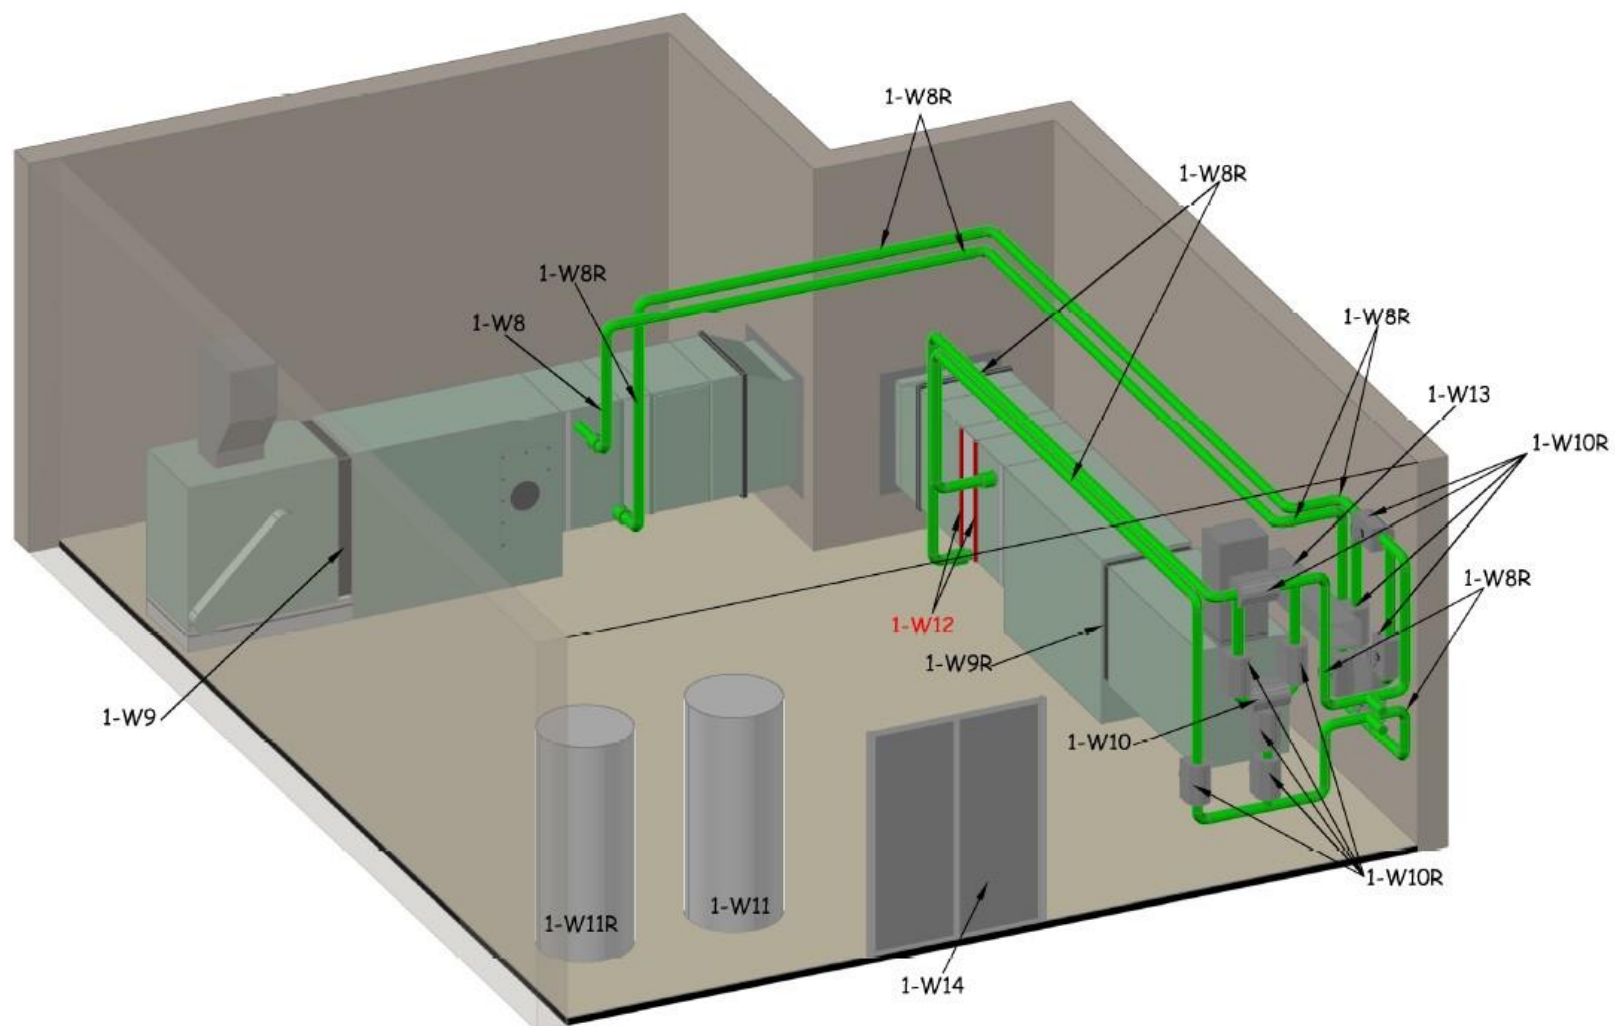
CEA GRENOBLE - GROUPE VENTILATION
BATIMENT 10-05 - Local 102 - SOUS/SOL

Toutes les conduites = 1-W8R
Tous les Capots = 1-W10R
