## REPERAGE AMIANTE AVANT TRAVAUX BATIMENT 10.05 FACADES

**CEA GRENOBLE**  
17 RUE DES MARTYRS  
38000 GRENOBLE

GREB104176RA2

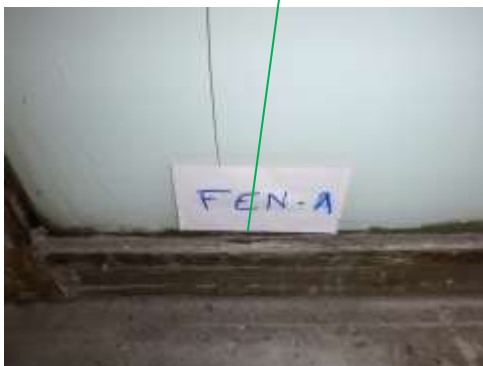
**PRELEVEMENT FEN1 / VITRE MENUISERIE TYPE 1 TOUS NIVEAUX**

N°	REPERAGE	MATERIAUX	AMIANTE	TYPE
FEN1	VITRE	JOINT MASTIC	NEGATIF

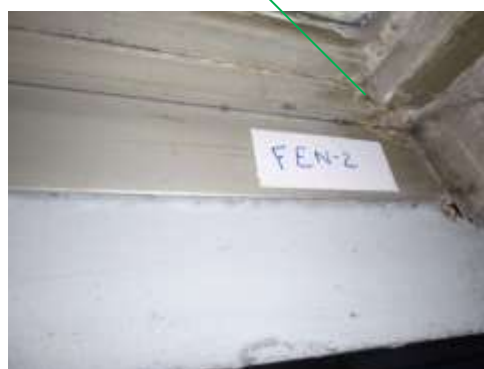
## PRELEVEMENT FEN2 / COUVRE JOINT VERTICAL MENUISERIE TYPE 1 TOUS NIVEAUX

N°	REPERAGE	MATERIAUX	AMIANTE	TYPE
FEN2	COUVRE JOINT VERTICAL	JOINT MASTIC	NEGATIF

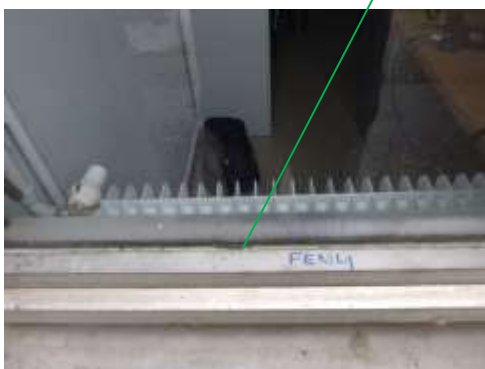
## PRELEVEMENT FEN4 / VITRE MENUISERIE TYPE 2 TOUS NIVEAUX

N°	REPERAGE	MATERIAUX	AMIANTE	TYPE
FEN4	VITRE	JOINT MASTIC	NEGATIF

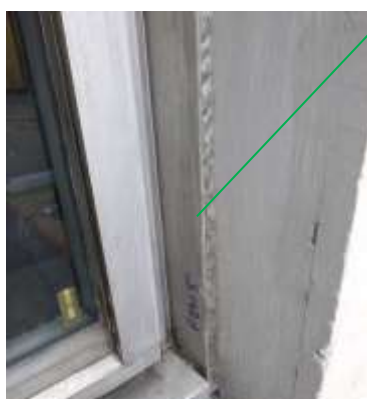
## PRELEVEMENT FEN5 / COUVRE JOINT VERTICAL MENUISERIE TYPE 2 TOUS NIVEAUX

N°	REPERAGE	MATERIAUX	AMIANTE	TYPE
FEN5	COUVRE JOINT VERTICAL	JOINT MASTIC	NEGATIF

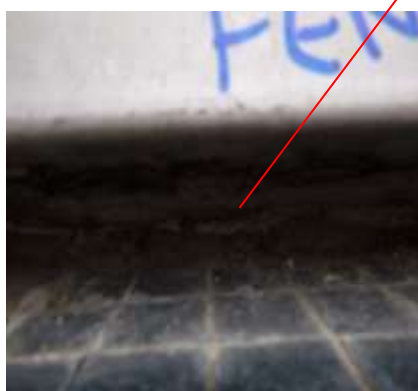
**PRELEVEMENT FEN6 / APPUI ALU MENUISERIE TYPE 2  
TOUS NIVEAUX**

N°	REPERAGE	MATERIAUX	AMIANTE	TYPE
FEN6	APPUI ALU	JOINT MASTIC SOUS GOUTTE D'EAU	POSITIF	CHRYSOLE

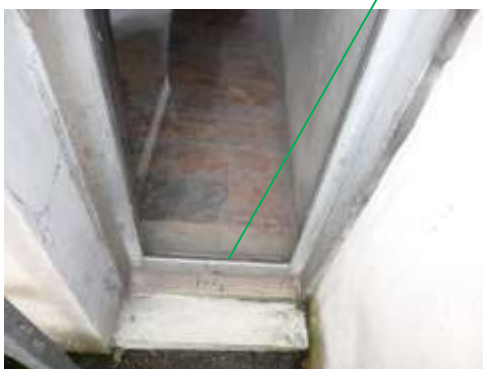
**PRELEVEMENT FEN7 / VITRE MENUISERIE TYPE 3 TOUS NIVEAUX**

N°	REPERAGE	MATERIAUX	AMIANTE	TYPE
FEN7	VITRE	JOINT MASTIC	NEGATIF

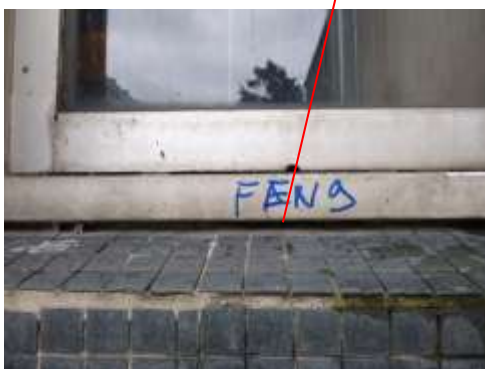
## PRELEVEMENT FEN9 / APPUI ALU MENUISERIE TYPE 3 TOUS NIVEAUX

N°	REPERAGE	MATERIAUX	AMIANTE	TYPE
FEN9	APPUI ALU	JOINT MASTIC SOUS GOUTTE D'EAU	POSITIF	CHRYSTILE

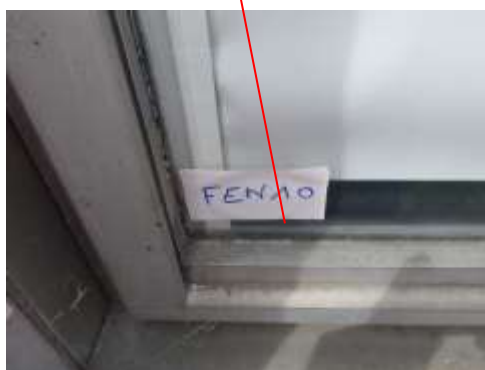
## PRELEVEMENT FEN10 / MASTIC VITRE MENUISERIE TYPE 4 TOUS NIVEAUX

N°	REPERAGE	MATERIAUX	AMIANTE	TYPE
<b>FEN10</b>	<b>FENETRE</b>	<b>JOINT MASTIC DUR VITREE</b>	<b>POSITIF</b>	<b>CHRYSOLE</b>

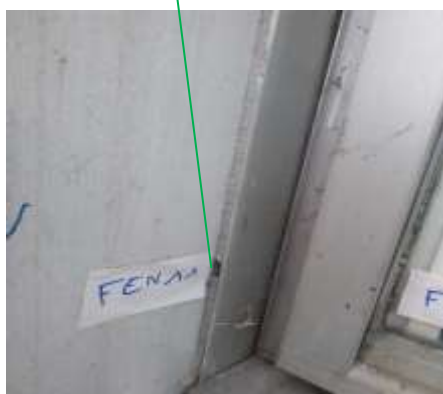
**PRELEVEMENT FEN11/ MASTIC ENCADREMENT MENUISERIE TYPE 4  
TOUS NIVEAUX**

N°	REPERAGE	MATERIAUX	AMIANTE	TYPE
FEN11	FENETRE	JOINT MASTIC SOUPLE ENCADREMENT	NEGATIF

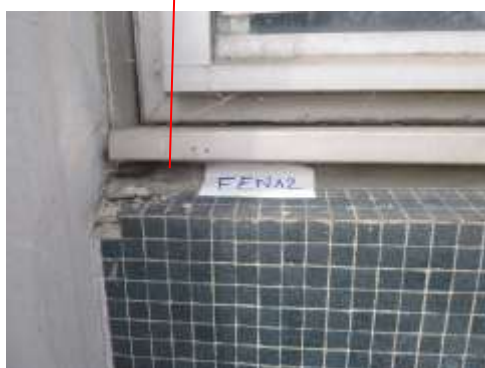
## PRELEVEMENT FEN12 / MASTIC GOUTTE D'EAU MENUISERIE TYPE 4 TOUS NIVEAUX

N°	REPERAGE	MATERIAUX	AMIANTE	TYPE
FEN12	FENETRE	JOINT MASTIC SOUPLE GOUTTE D'EAU	POSITIF	CHRYSTILE

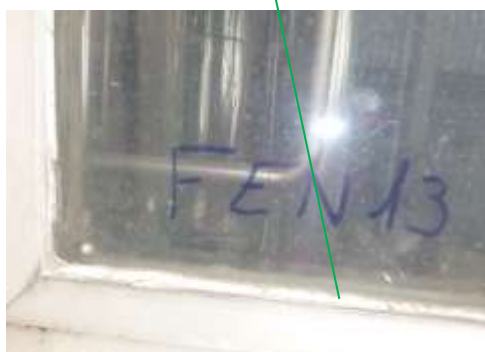
## PRELEVEMENT FEN13/ MASTIC VITRE MENUISERIE TYPE 5 TOUS NIVEAUX

N°	REPERAGE	MATERIAUX	AMIANTE	TYPE
FEN13	FENETRE	JOINT MASTIC DUR VITREE	NEGATIF

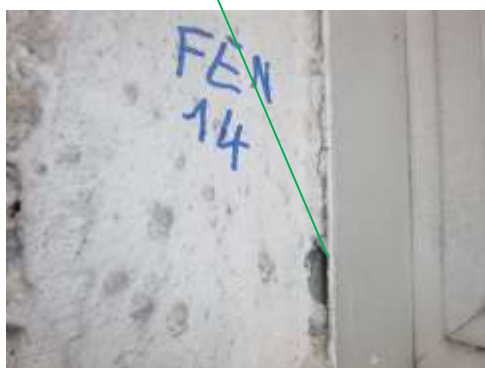
## PRELEVEMENT FEN14/ MASTIC ENCADREMENT MENUISERIE TYPE 5 TOUS NIVEAUX

N°	REPERAGE	MATERIAUX	AMIANTE	TYPE
FEN14	FENETRE	JOINT MASTIC SOUPLE ENCADREMENT	NEGATIF

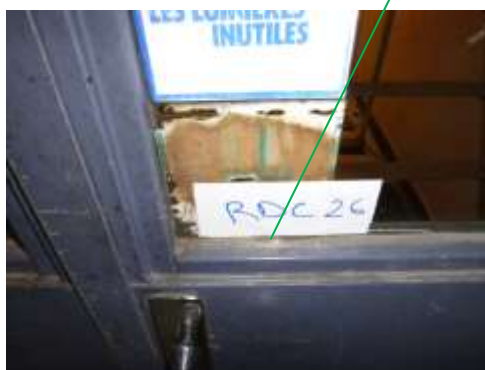
**PRELEVEMENT RDC26 / VITRE PORTE METAL NIVEAU RDC**

N°	REPERAGE	MATERIAUX	AMIANTE	TYPE
RDC26	VITRE	JOINT MASTIC	NEGATIF

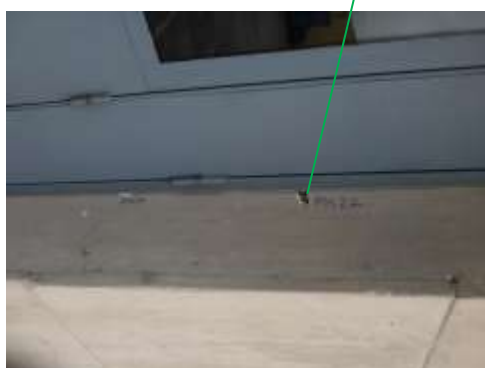
## PRELEVEMENT RDC27 / PAROI TYPE PIERRE TOUS NIVEAUX

N°	REPERAGE	MATERIAUX	AMIANTE	TYPE
RDC27	PAROI TYPE PIERRE	COLLE + PIERRE RECONSTITUEE	NEGATIF

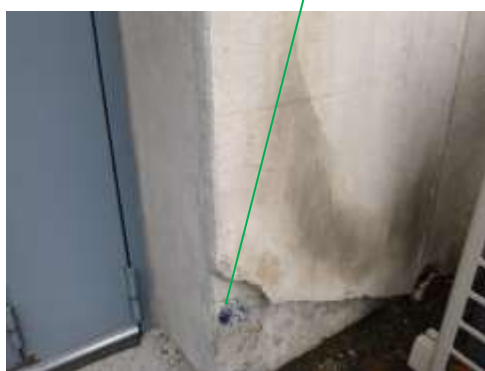
## PRELEVEMENT RDC28 / PAROI TYPE ENDUIT TOUS NIVEAUX

N°	REPERAGE	MATERIAUX	AMIANTE	TYPE
RDC28	PAROI TYPE ENDUIT	ENDUIT + PIERRE	NEGATIF

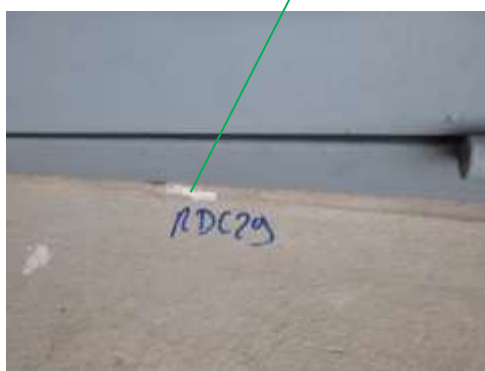
## PRELEVEMENT RDC29 / COUVRE JOINT VERTICAL PORTE METAL NIVEAU RDC

N°	REPERAGE	MATERIAUX	AMIANTE	TYPE
RDC29	COUVRE JOINT VERTICAL	JOINT MASTIC	NEGATIF

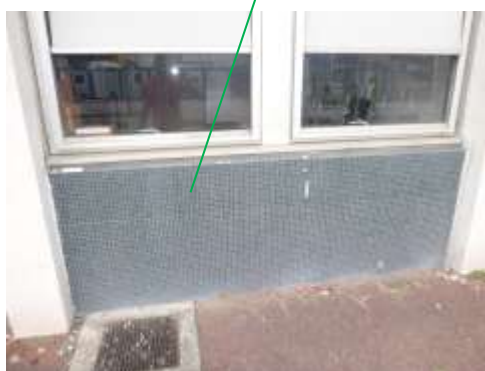
**PRELEVEMENT RDC31 / MUR MOSAIQUE NOIRE EXTERIEURE LOCAL  
253 NIVEAU RDC**

N°	REPERAGE	MATERIAUX	AMIANTE	TYPE
RDC31	MUR	COLLE FAIENCE	NEGATIF

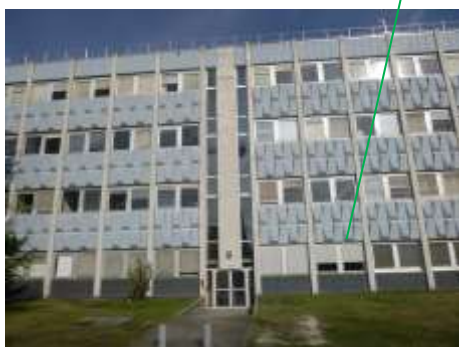
**PRELEVEMENT FAC1 / ISOLATION HABILLAGE FACADE SUD DU LOCAL  
302 BATIMENT 10-05 AU NIVEAU R+1**

N°	REPERAGE	MATERIAUX	AMIANTE	TYPE
FAC1	ISOLATION HABILLAGE FACADE SUD	LAINE	NEGATIF

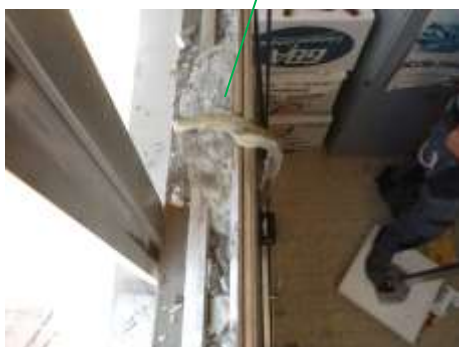
**PRELEVEMENT FEN15 / ENTRE PRE CADRE ET BETON DE LA FENETRE  
DU LOCAL 302 BATIMENT 10-05 AU NIVEAU R+1**

N°	REPERAGE	MATERIAUX	AMIANTE	TYPE
FEN15	ENTRE PRE CADRE ET BETON	JOINT MASTIC	NEGATIF

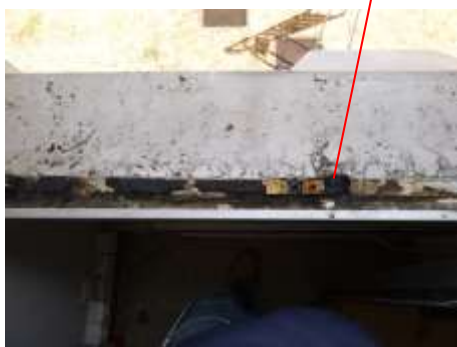
**PRELEVEMENT FEN16 / ENTRE MENUISERIE ET PRE CADRE DE LA  
FENETRE DU LOCAL 302 BATIMENT 10-05 AU NIVEAU R+1**

N°	REPERAGE	MATERIAUX	AMIANTE	TYPE
<b>FEN16</b>	<b>ENTRE MENUISERIE ET PRE CADRE</b>	<b>BITUME</b>	<b>POSITIF</b>	<b>CHRYSOTILE</b>
