CEA GRENOBLE

RAPPORT DE REPERAGE AVANT TRAVAUX DES MATERIAUX ET PRODUITS CONTENANT DE L'AMIANTE REEMPLACEMENT DE CARREAUX AU SOL DIVERS LOCAUX BATIMENT 1005

2201MAK2451R04

RAPPORT DE REPERAGE DES MATERIAUX ET PRODUITS CONTENANT DE L'AMIANTE AVANT TRAVAUX DANS UN IMMEUBLE BATI

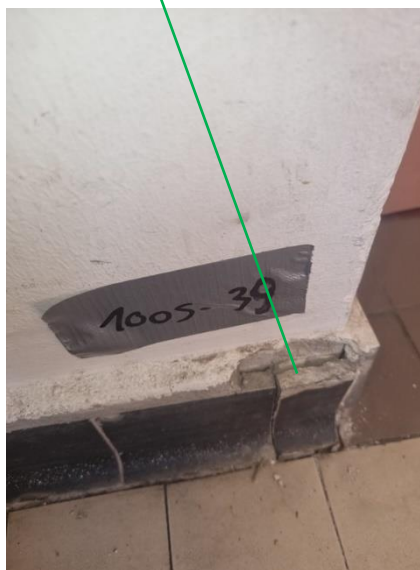
PRELEVEMENT 1005-39 / MUR SUD DU LOCAL 301 AU NIVEAU R+1

N°	REPERAGE	MATERIAUX	AMIANTE	TYPE
1005-39	MUR SUD	COLLE PLINTHE	ABSENCE AMIANTE
