## CEA GRENOBLE

### RAPPORT DE REPERAGE AVANT TRAVAUX DES MATERIAUX ET PRODUITS CONTENANT DE L'AMIANTE BATIMENT 1005 LOCAUX 263 /266 ET 347 / 347A / 347B / 347C / 347D / 347<sup>E</sup> / 347F / 348 / 348A / 348B / 348C

2205MAK2527R01

# **RAPPORT DE REPERAGE DES MATERIAUX ET PRODUITS CONTENANT DE L'AMIANTE AVANT TRAVAUX DANS UN IMMEUBLE BATI/ EQUIPEMENT**

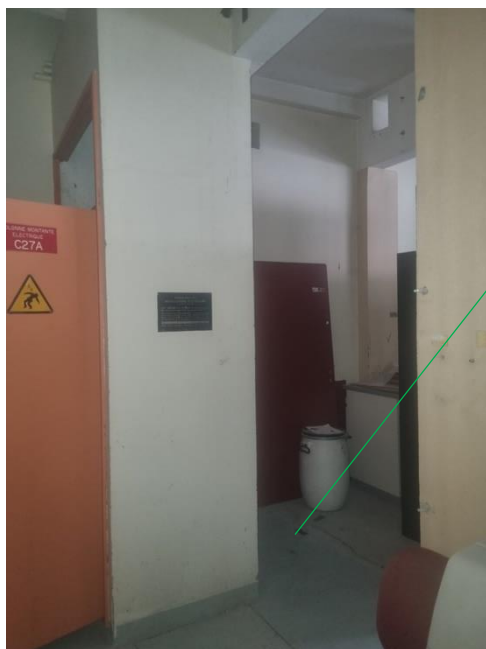
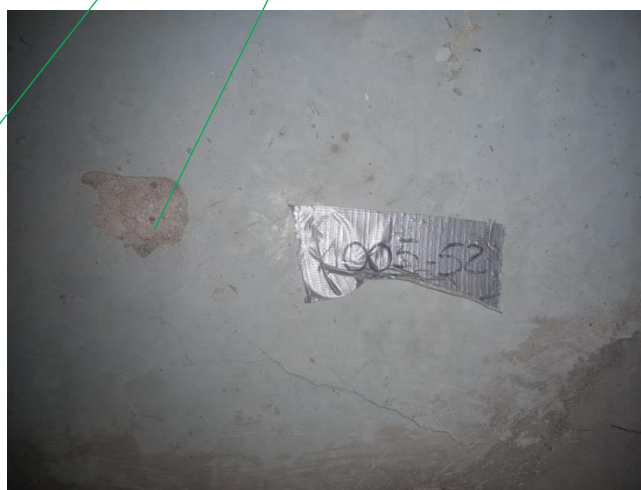
**PRELEVEMENT 1005-52 / SOL DU LOCAL 266 AU NIVEAU RDC**

| N° | REPERAGE | MATERIAUX | AMIANTE | TYPE |
|---|---|---|---|---|
| 1005-52 | SOL | RAGREAGE + RESINE<br>PEINTE | ABSENCE<br>AMIANTE | |

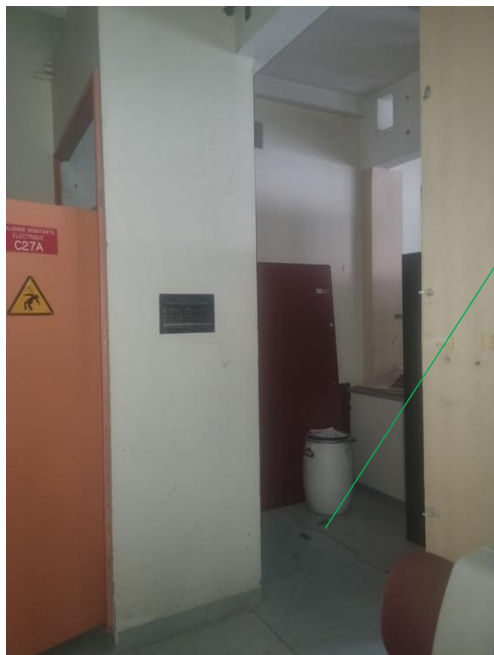
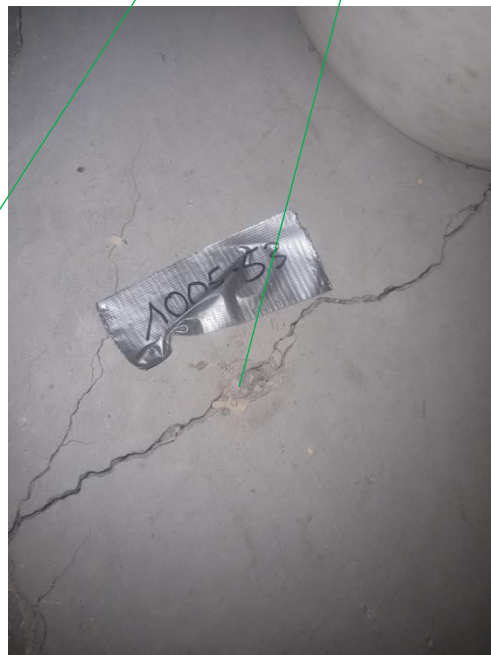
**PRELEVEMENT 1005-53 / SOL DU LOCAL 266 AU NIVEAU RDC**

| N° | REPERAGE | MATERIAUX | AMIANTE | TYPE |
|---|---|---|---|---|
| 1005-53 | SOL | CHAPE + BETON | ABSENCE AMIANTE | |

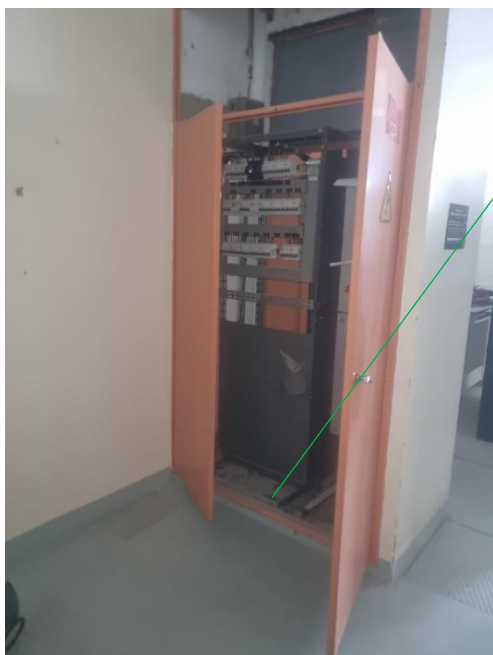
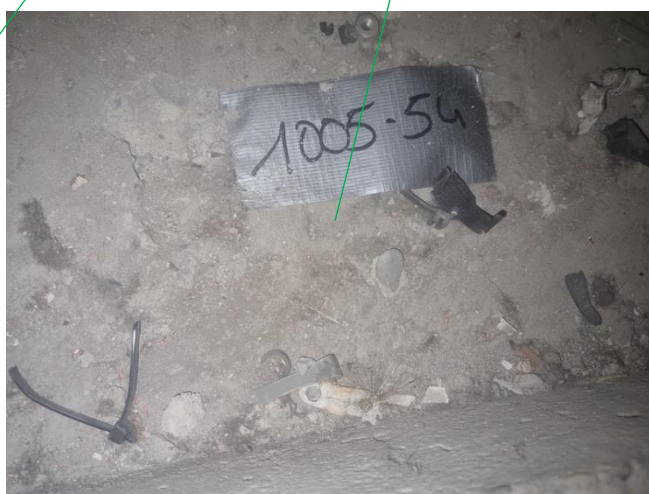
| N° | REPERAGE | MATERIAUX | AMIANTE | TYPE |
|---|---|---|---|---|
| 1005-54 | SOL | CHAPE + BETON | ABSENCE AMIANTE | |

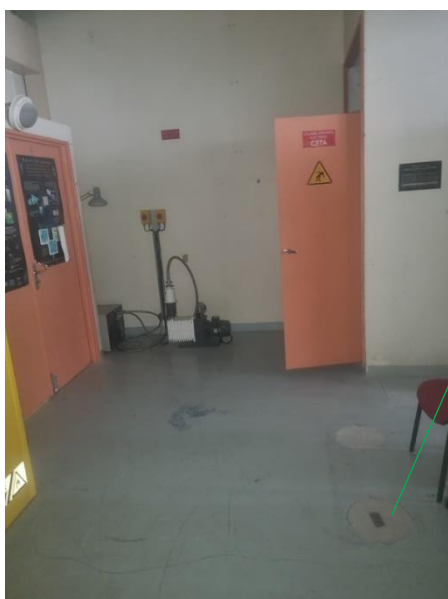
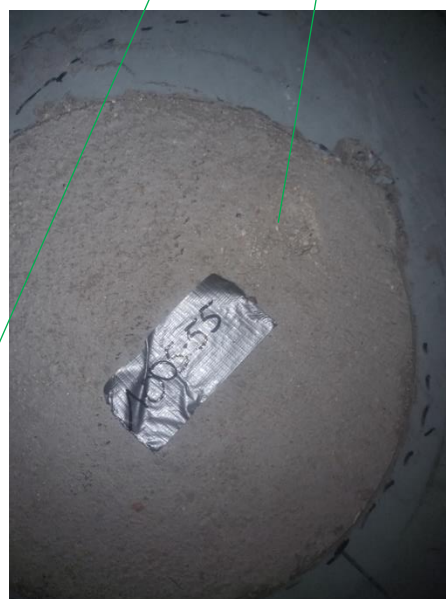
## PRELEVEMENT 1005-55 / REPARATION SOL DU LOCAL 266 AU NIVEAU RDC

| N° | REPERAGE | MATERIAUX | AMIANTE | TYPE |
|---|---|---|---|---|
| 1005-55 | REPARATION SOL | ENDUIT<br>REBOUCHAGE | ABSENCE<br>AMIANTE | |

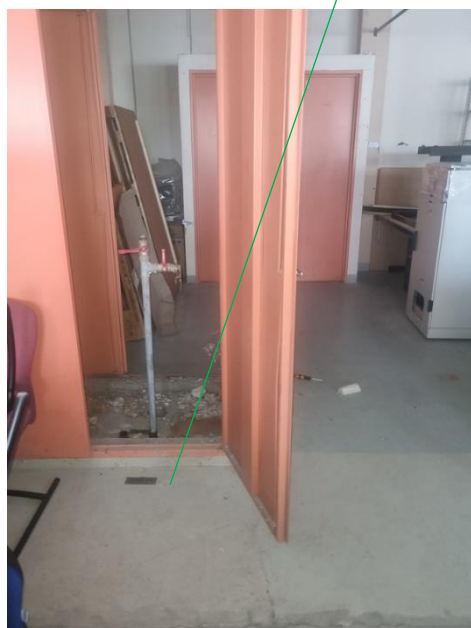
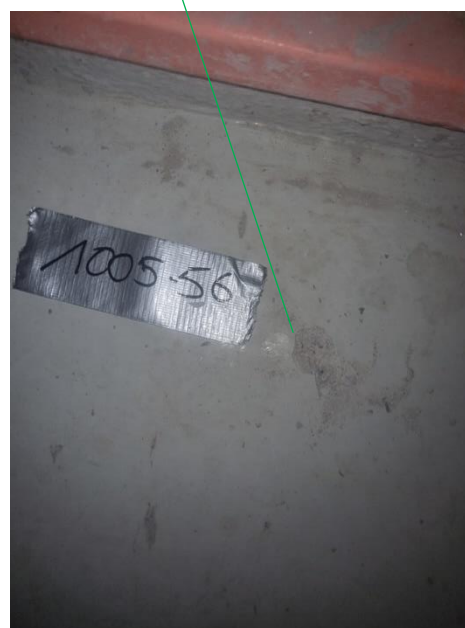
| N° | REPERAGE | MATERIAUX | AMIANTE | TYPE |
|---|---|---|---|---|
| 1005-56 | SOL | RAGREAGE + RESINE<br>PEINTE | ABSENCE<br>AMIANTE | |

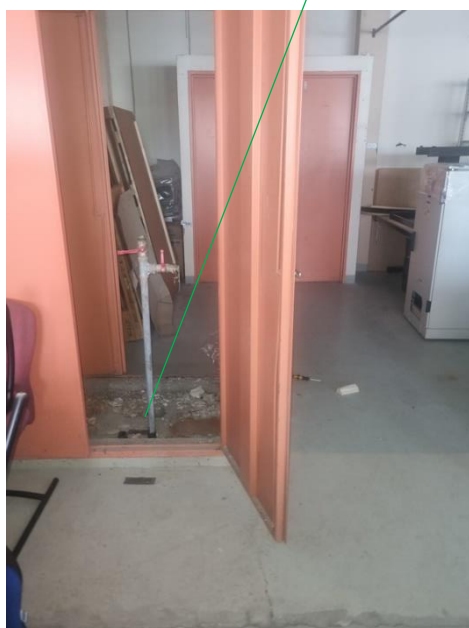
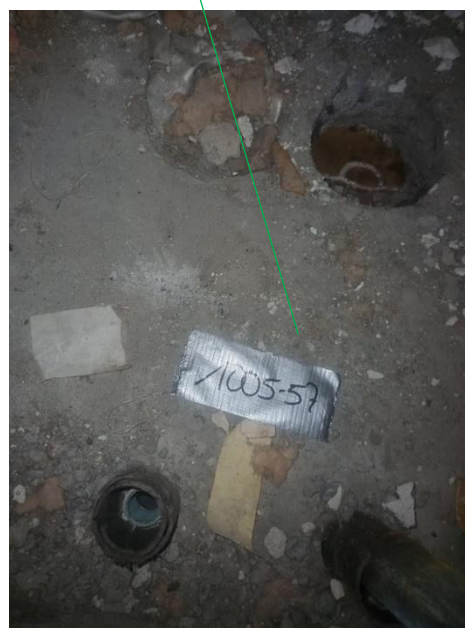
| N° | REPERAGE | MATERIAUX | AMIANTE | TYPE |
|---|---|---|---|---|
| 1005-57 | SOL | CHAPE + BETON | ABSENCE AMIANTE | |

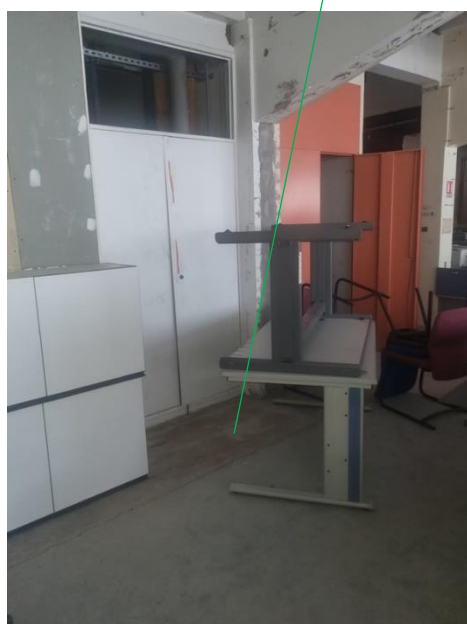
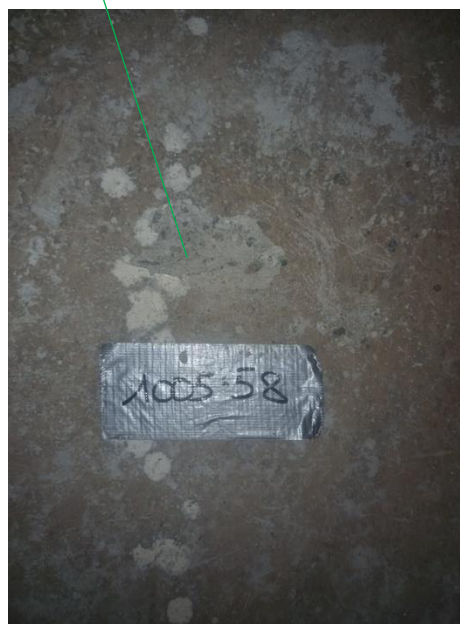
**PRELEVEMENT 1005-58 / SOL DU LOCAL 266 AU NIVEAU RDC**

| N° | REPERAGE | MATERIAUX | AMIANTE | TYPE |
|---|---|---|---|---|
| 1005-58 | SOL | RAGREAGE +<br>PEINTURE MARRON | ABSENCE<br>AMIANTE | |

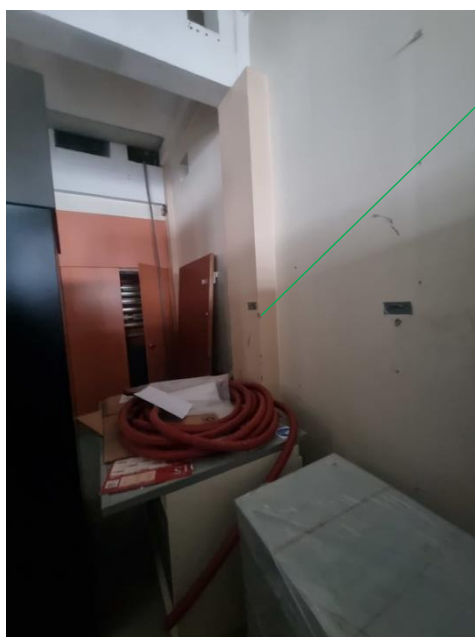
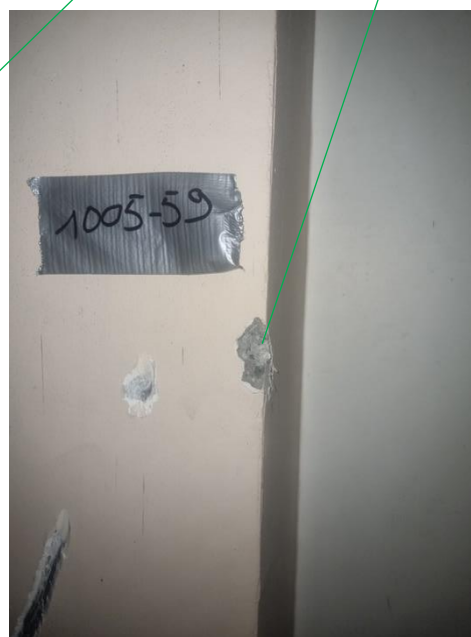
## PRELEVEMENT 1005-59 / POTEAU DU LOCAL 266 AU NIVEAU RDC

| N° | REPERAGE | MATERIAUX | AMIANTE | TYPE |
|---|---|---|---|---|
| 1005-59 | POTEAU | ENDUIT + PEINTURE ROSE | ABSENCE AMIANTE | |

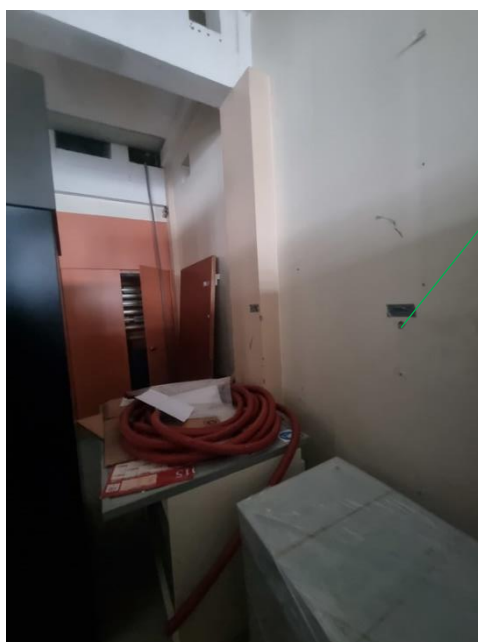
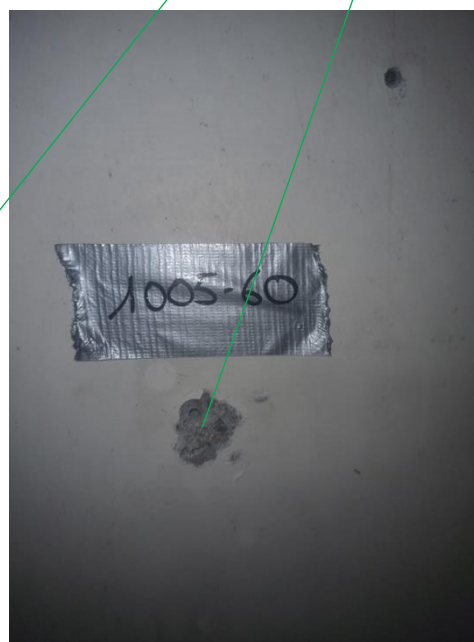
**PRELEVEMENT 1005-60 / MUR OUEST DU LOCAL 266 AU NIVEAU RDC**

| N° | REPERAGE | MATERIAUX | AMIANTE | TYPE |
|---|---|---|---|---|
| 1005-60 | MUR OUEST | ENDUIT + PEINTURE BLANCHE | ABSENCE AMIANTE | |

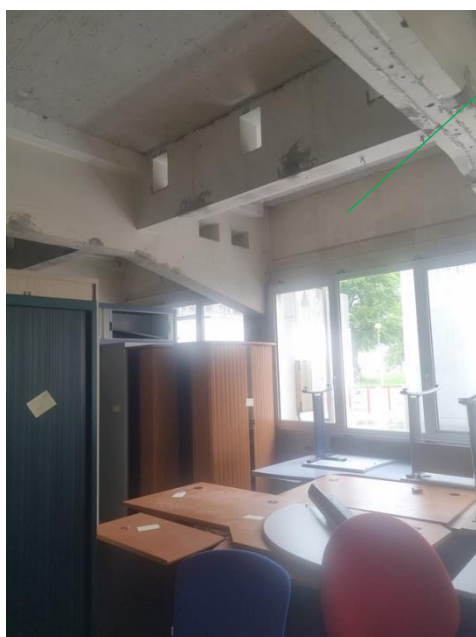
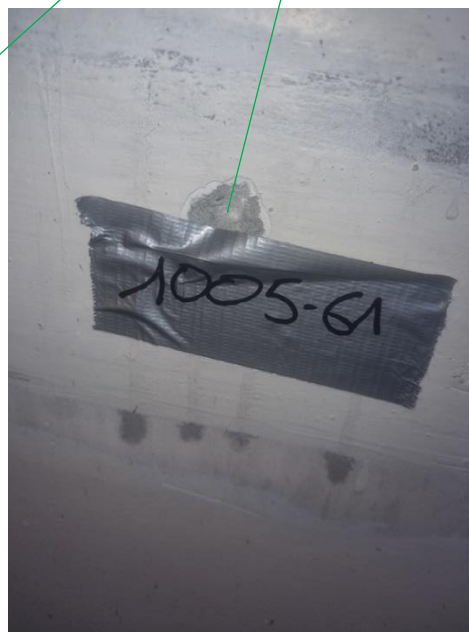
## PRELEVEMENT 1005-61 / MUR SOUBASSEMENT NORD DU LOCAL 266 AU NIVEAU RDC

| N° | REPERAGE | MATERIAUX | AMIANTE | TYPE |
|---|---|---|---|---|
| 1005-61 | MUR<br>SOUBASSEMENT<br>NORD | ENDUIT + PEINTURE<br>BLANCHE | ABSENCE<br>AMIANTE | |

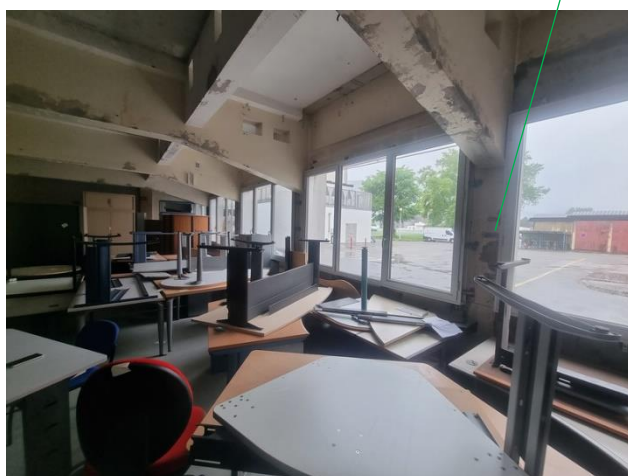
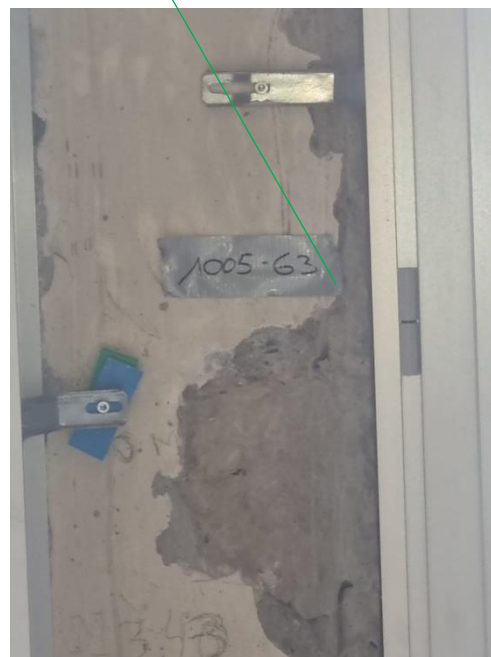
## PRELEVEMENT 1005-63 / POTEAU DU LOCAL 266 AU NIVEAU RDC

| N° | REPERAGE | MATERIAUX | AMIANTE | TYPE |
|---|---|---|---|---|
| 1005-63 | POTEAU | ENDUIT + PEINTURE JAUNE | ABSENCE AMIANTE | |

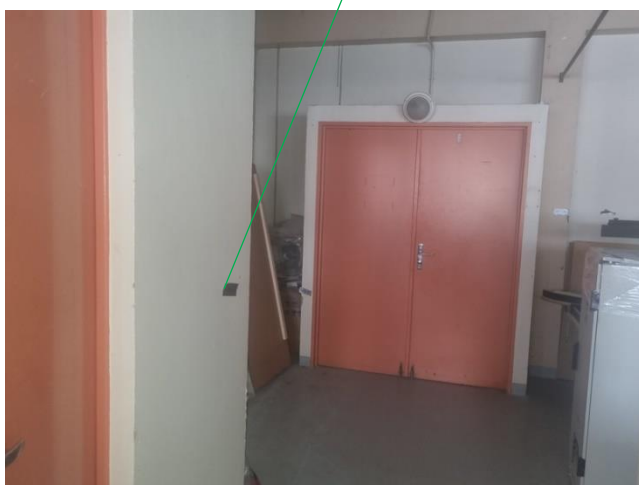
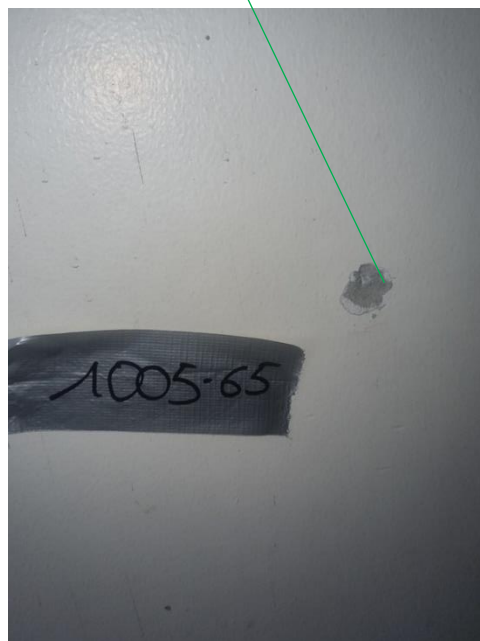
**PRELEVEMENT 1005-65 / MUR EXTERIEUR COTE OUEST DU LOCAL 266A  
AU NIVEAU RDC**

| N° | REPERAGE | MATERIAUX | AMIANTE | TYPE |
|---|---|---|---|---|
| 1005-65 | MUR EXTERIEUR<br>COTE OUEST | ENDUIT + PEINTURE<br>BLANCHE | ABSENCE<br>AMIANTE | |

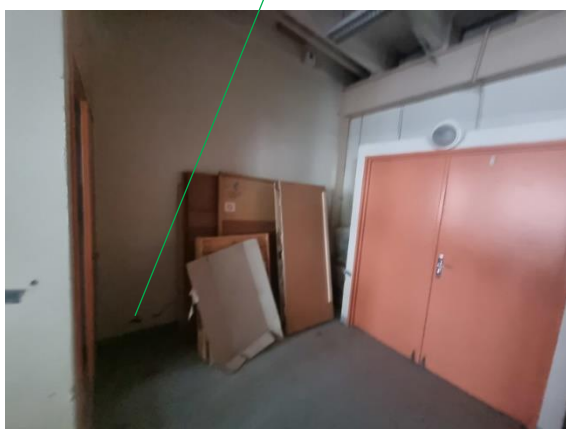
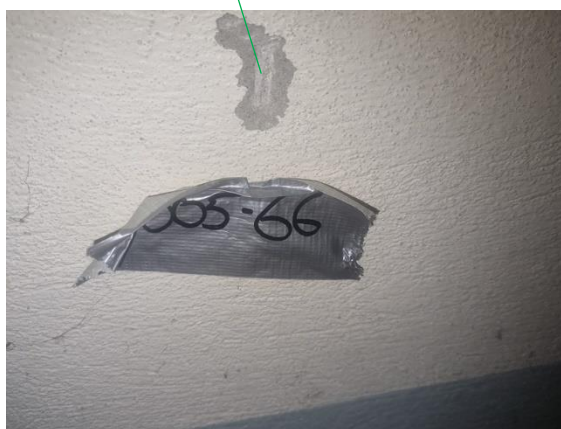
**PRELEVEMENT 1005-66 / MUR EST DU LOCAL 266 AU NIVEAU RDC**

| N° | REPERAGE | MATERIAUX | AMIANTE | TYPE |
|---|---|---|---|---|
| 1005-66 | MUR EST | ENDUIT + PEINTURE BLANCHE | ABSENCE AMIANTE | |

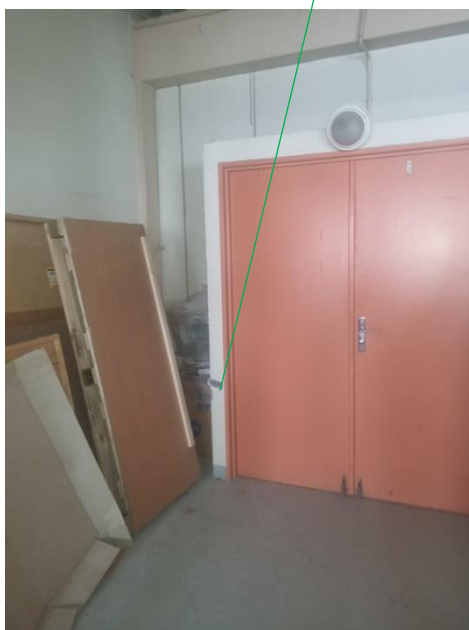
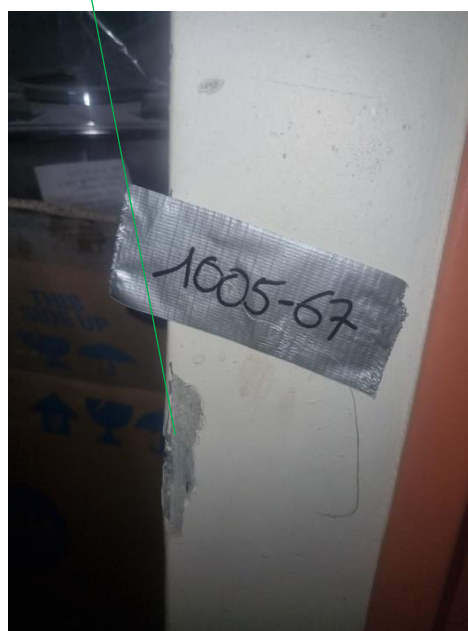
## PRELEVEMENT 1005-67 / MUR PORTE D'ENTREE 266 DU LOCAL 266 AU NIVEAU RDC

| N° | REPERAGE | MATERIAUX | AMIANTE | TYPE |
|---|---|---|---|---|
| 1005-67 | MUR PORTE D'ENTREE 266 | ENDUIT + PEINTURE BLANCHE | ABSENCE AMIANTE | |

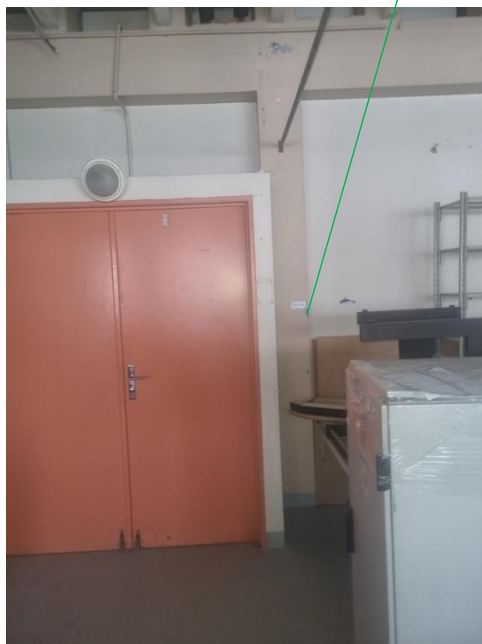
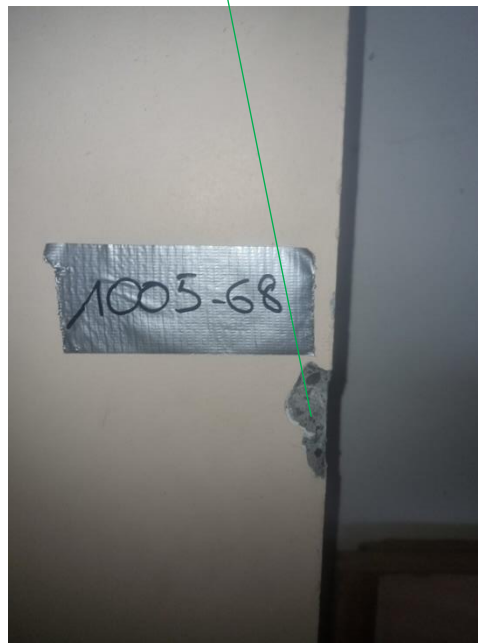
**PRELEVEMENT 1005-68 / POTEAU DU LOCAL 266 AU NIVEAU RDC**

| N° | REPERAGE | MATERIAUX | AMIANTE | TYPE |
|---|---|---|---|---|
| 1005-68 | POTEAU | ENDUIT + PEINTURE ROSE | ABSENCE AMIANTE | |

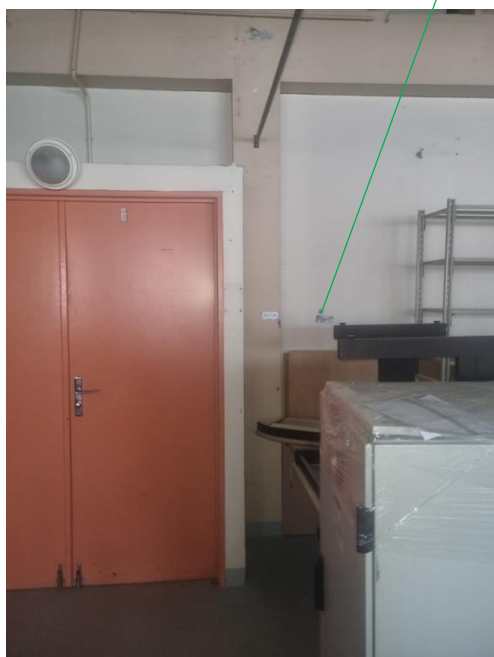
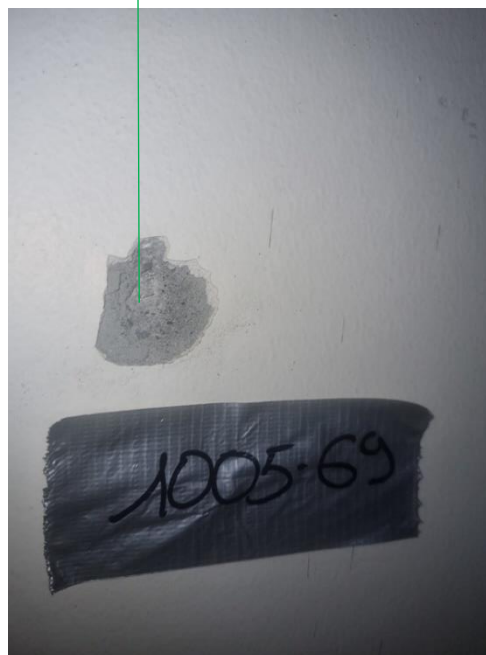
**PRELEVEMENT 1005-69 / MUR SUD DU LOCAL 266 AU NIVEAU RDC**

| N° | REPERAGE | MATERIAUX | AMIANTE | TYPE |
|---|---|---|---|---|
| 1005-69 | MUR SUD | ENDUIT + PEINTURE BLANCHE | ABSENCE AMIANTE | |

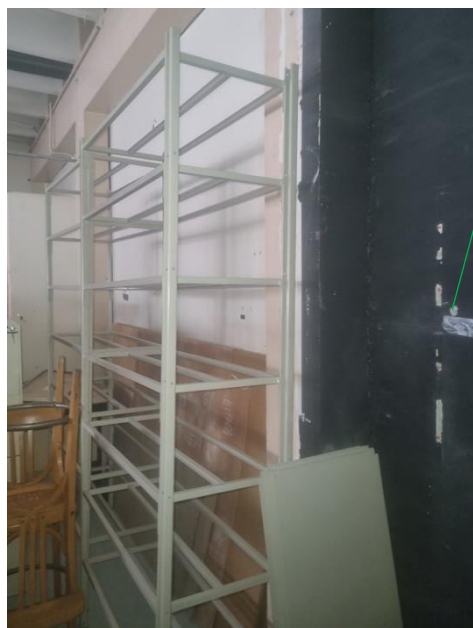
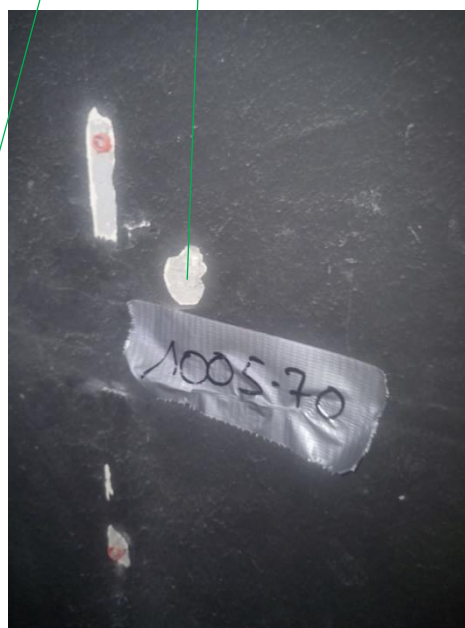
| N° | REPERAGE | MATERIAUX | AMIANTE | TYPE |
|---|---|---|---|---|
| 1005-70 | MUR SUD | ENDUIT + PEINTURE NOIRE | ABSENCE AMIANTE | |

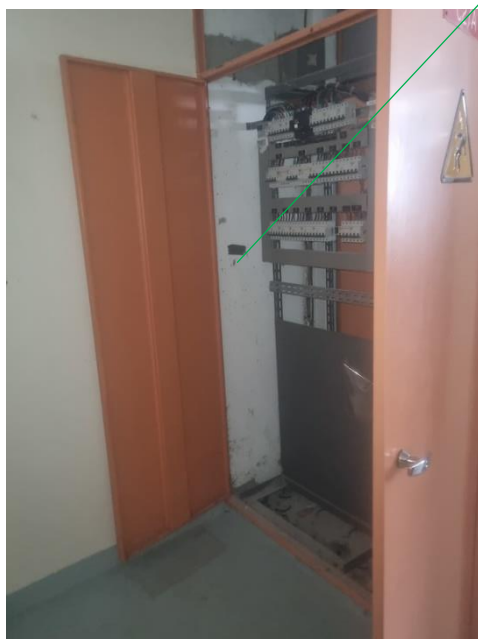
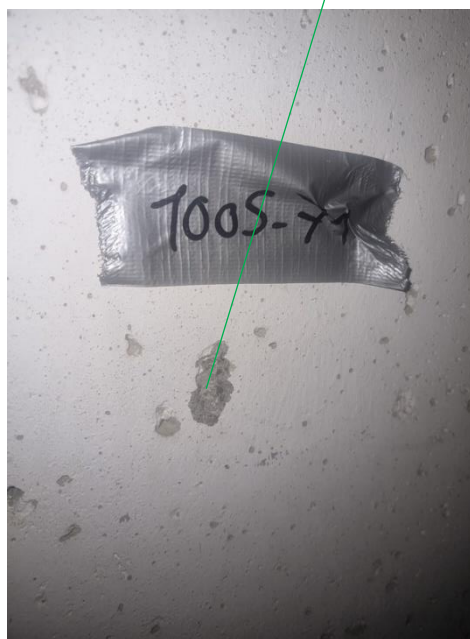
**PRELEVEMENT 1005-71 / MUR OUEST DU LOCAL 267A AU NIVEAU RDC**

| N° | REPERAGE | MATERIAUX | AMIANTE | TYPE |
|---|---|---|---|---|
| 1005-71 | MUR OUEST | ENDUIT + PEINTURE BLANCHE | ABSENCE AMIANTE | |

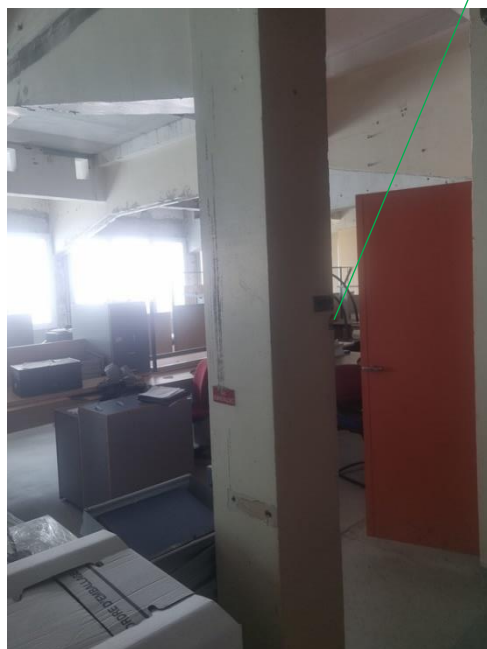
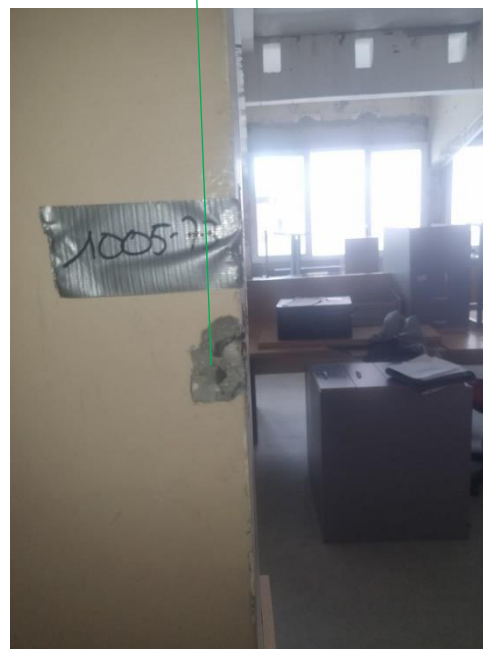
## PRELEVEMENT 1005-73 / POTEAU DU LOCAL 266 AU NIVEAU RDC

| N° | REPERAGE | MATERIAUX | AMIANTE | TYPE |
|---|---|---|---|---|
| 1005-73 | POTEAU | ENDUIT + PEINTURE | ABSENCE AMIANTE | |

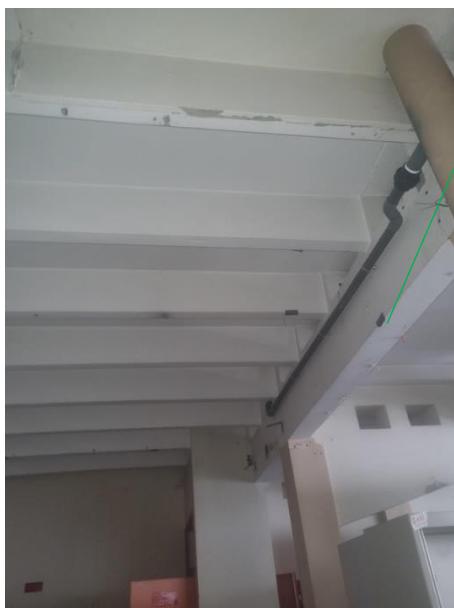
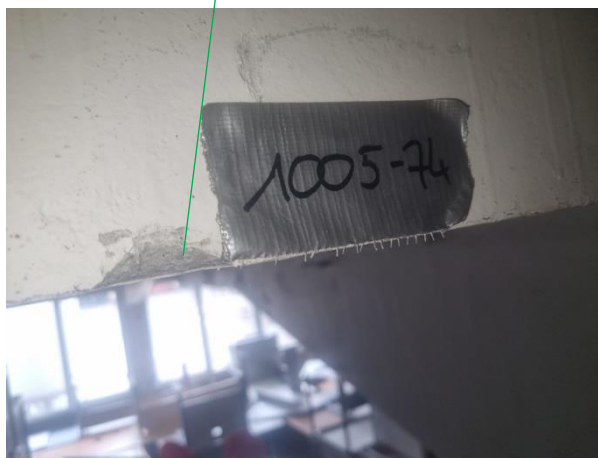
## PRELEVEMENT 1005-74 / POUTRE DU LOCAL 266 AU NIVEAU RDC

| N° | REPERAGE | MATERIAUX | AMIANTE | TYPE |
|---|---|---|---|---|
| 1005-74 | POUTRE | ENDUIT + PEINTURE BLANCHE | ABSENCE AMIANTE | |

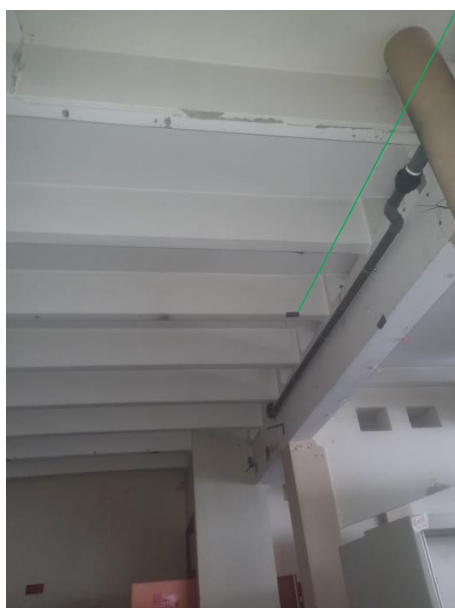
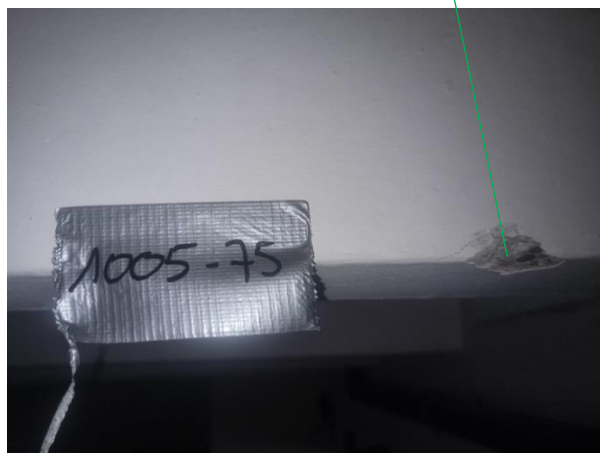
## PRELEVEMENT 1005-75 / POUTRELLE DU LOCAL 266 AU NIVEAU RDC

| N° | REPERAGE | MATERIAUX | AMIANTE | TYPE |
|---|---|---|---|---|
| 1005-75 | POUTRELLE | ENDUIT + PEINTURE BLANCHE | ABSENCE AMIANTE | |

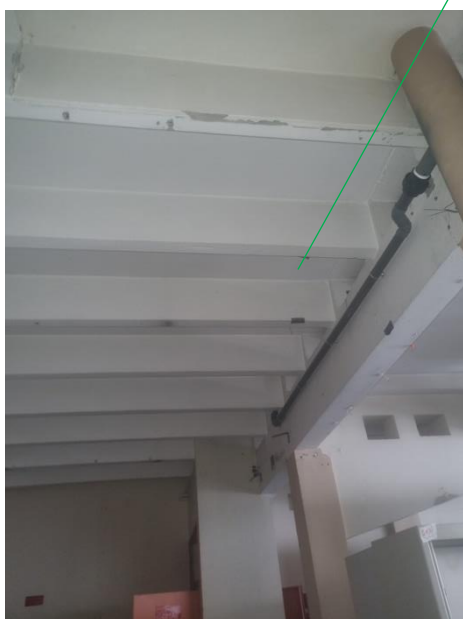
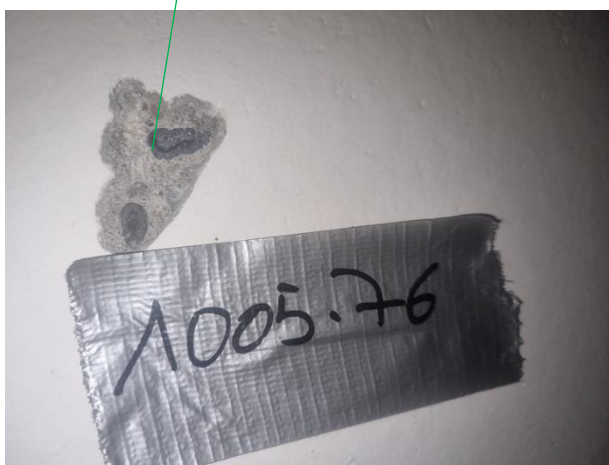
## PRELEVEMENT 1005-76 / PLAFOND DU LOCAL 266 AU NIVEAU RDC

| N° | REPERAGE | MATERIAUX | AMIANTE | TYPE |
|---|---|---|---|---|
| 1005-76 | PLAFOND | ENDUIT + PEINTURE BLANCHE | ABSENCE AMIANTE | |

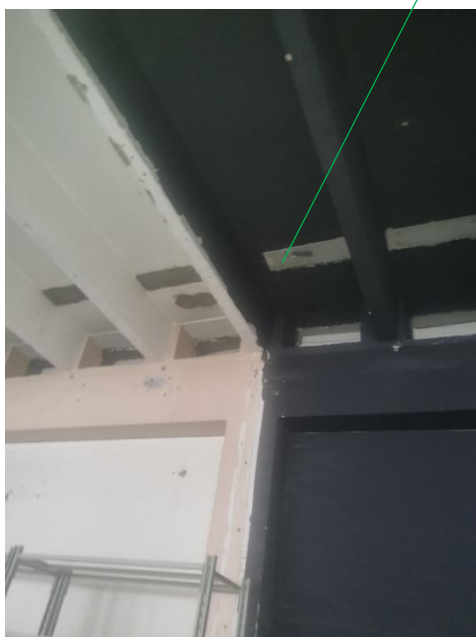
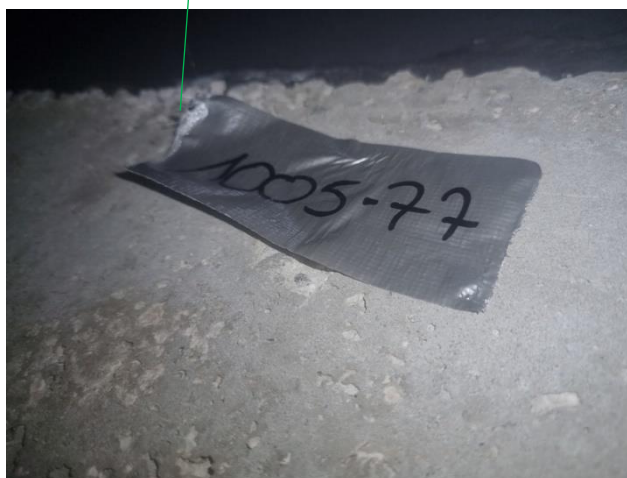
| N° | REPERAGE | MATERIAUX | AMIANTE | TYPE |
|---|---|---|---|---|
| 1005-77 | PLAFOND | ENDUIT DE REBOUCHAGE | ABSENCE AMIANTE | |

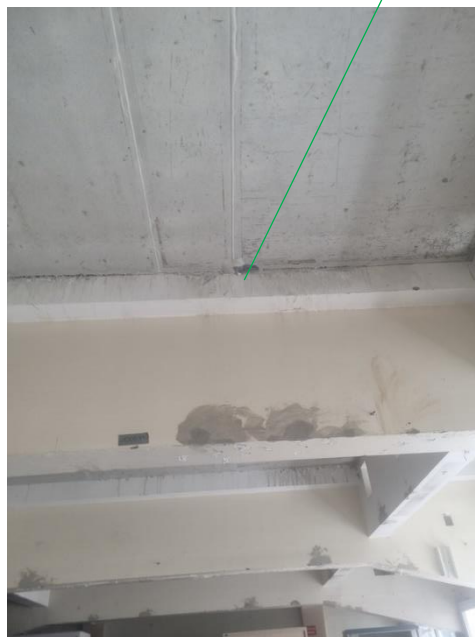
## PRELEVEMENT 1005-79 / POUTRE DU LOCAL 266 AU NIVEAU RDC

| N° | REPERAGE | MATERIAUX | AMIANTE | TYPE |
|---|---|---|---|---|
| 1005-79 | POUTRE | ENDUIT + PEINTURE | ABSENCE AMIANTE | |

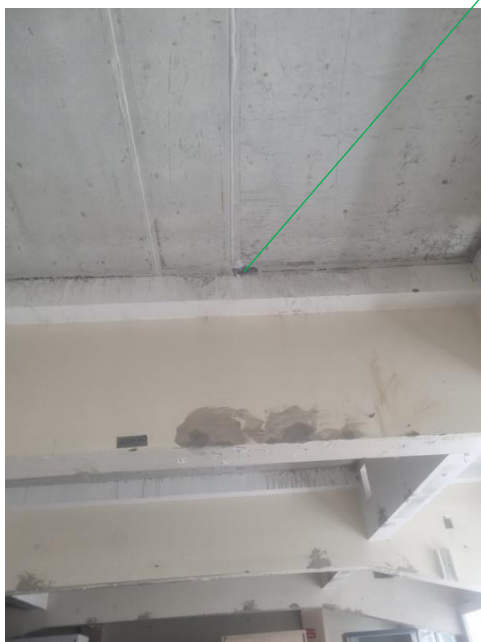
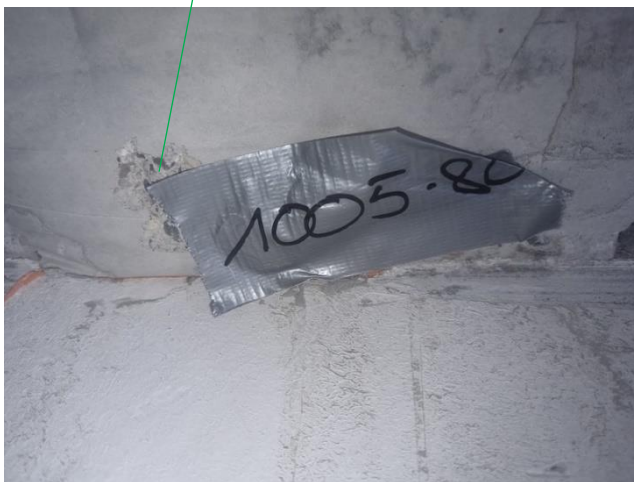
## PRELEVEMENT 1005-80 / JOINTURE PLAFOND DU LOCAL 266 AU NIVEAU RDC

| N° | REPERAGE | MATERIAUX | AMIANTE | TYPE |
|---|---|---|---|---|
| 1005-80 | JOINTURE PLAFOND | REBOUCHAGE CIMENT | ABSENCE AMIANTE | |

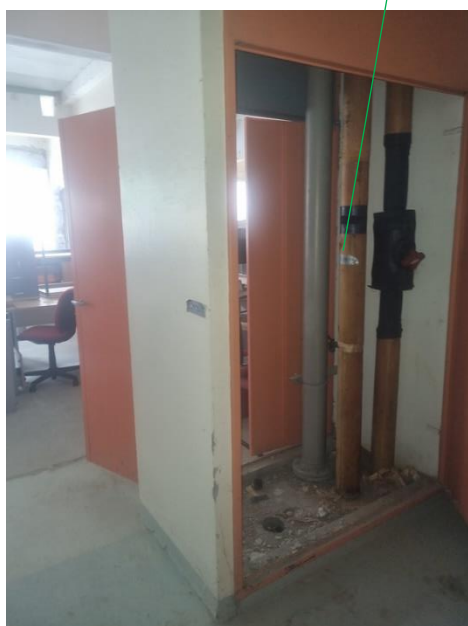
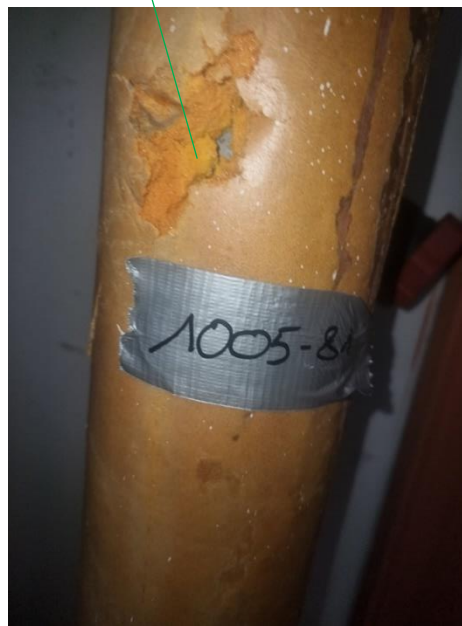
## PRELEVEMENT 1005-81 / CONDUITE FLUIDE DU LOCAL 266 AU NIVEAU RDC

| N° | REPERAGE | MATERIAUX | AMIANTE | TYPE |
|---|---|---|---|---|
| 1005-81 | CONDUITE FLUIDE | COLLE<br>CALORIFUGEAGE<br>MOUSSE ORANGE | ABSENCE<br>AMIANTE | |

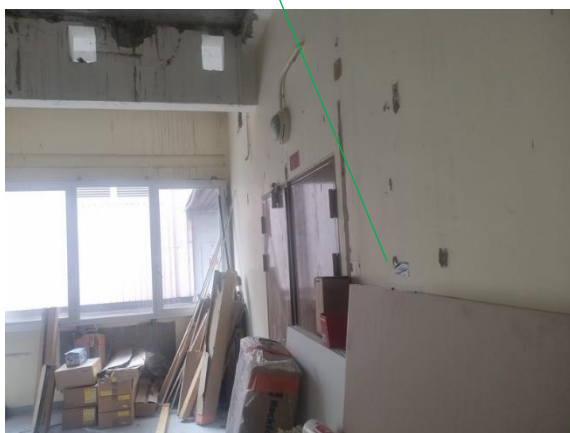
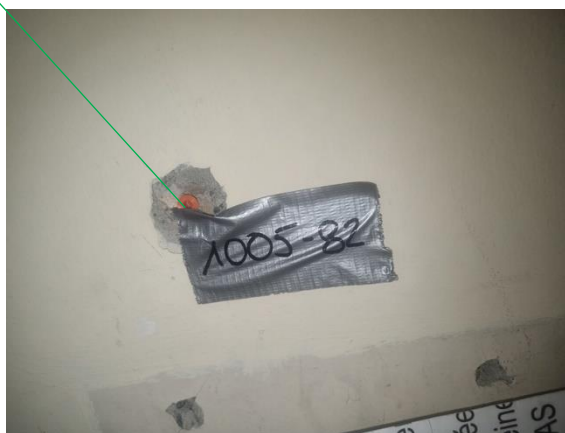
**PRELEVEMENT 1005-82 / MUR EST DU LOCAL 263 AU NIVEAU RDC**

| N° | REPERAGE | MATERIAUX | AMIANTE | TYPE |
|---|---|---|---|---|
| 1005-82 | MUR EST | ENDUIT + PEINTURE | ABSENCE AMIANTE | |

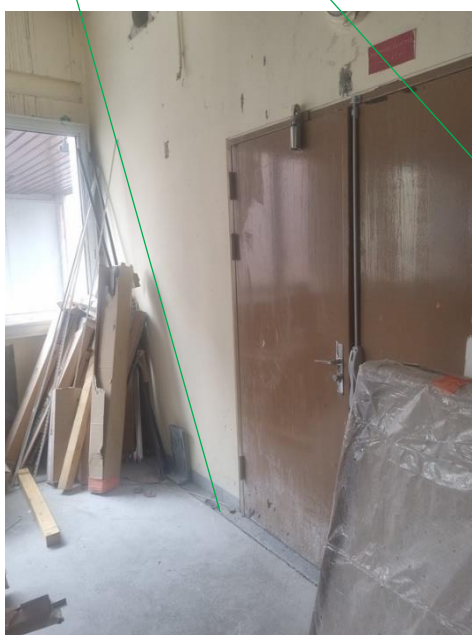
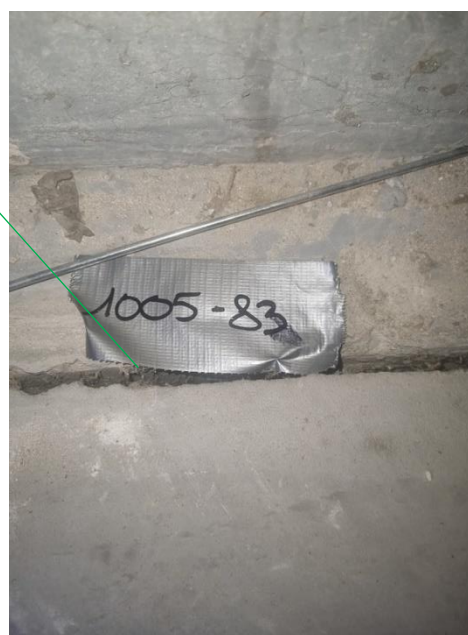
**PRELEVEMENT 1005-83 / SOL DU LOCAL 263 AU NIVEAU RDC**

| N° | REPERAGE | MATERIAUX | AMIANTE | TYPE |
|---|---|---|---|---|
| 1005-83 | SOL | RAGREAGE + RESINE PEINTE | ABSENCE AMIANTE | |

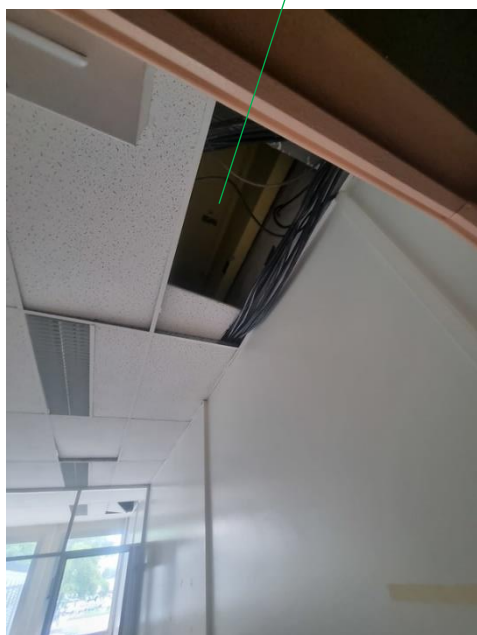
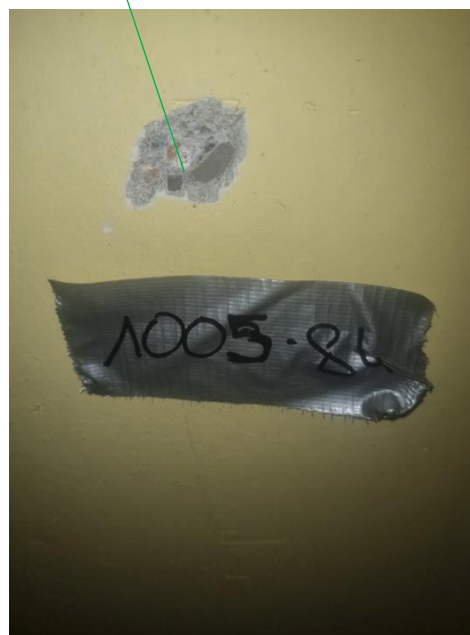
**PRELEVEMENT 1005-84 / PLAFOND DU LOCAL 347D AU NIVEAU R+1**

| N° | REPERAGE | MATERIAUX | AMIANTE | TYPE |
|---|---|---|---|---|
| 1005-84 | PLAFOND | ENDUIT + PEINTURE JAUNE | ABSENCE AMIANTE | |

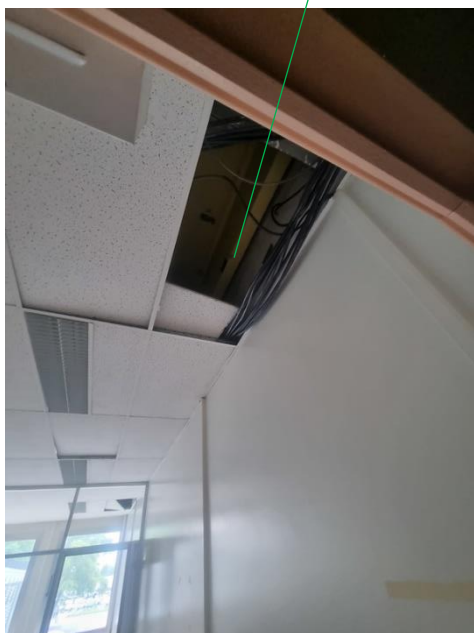
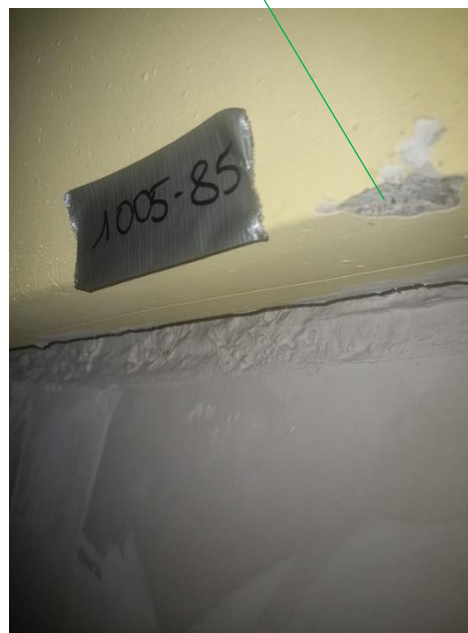
## PRELEVEMENT 1005-85 / POUTRELLE DU LOCAL 347D AU NIVEAU R+1

| N° | REPERAGE | MATERIAUX | AMIANTE | TYPE |
|---|---|---|---|---|
| 1005-85 | POUTRELLE | ENDUIT + PEINTURE JAUNE | ABSENCE AMIANTE | |

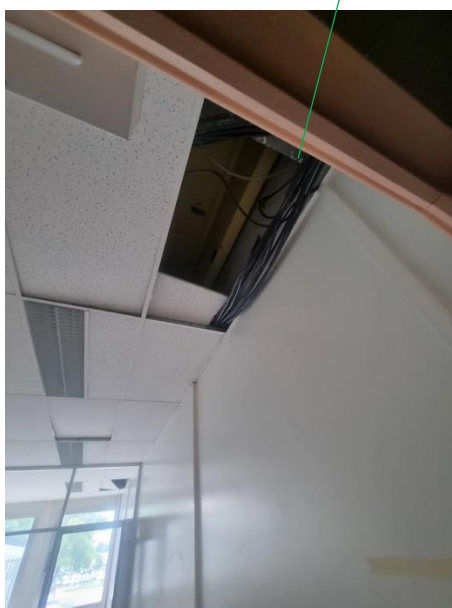
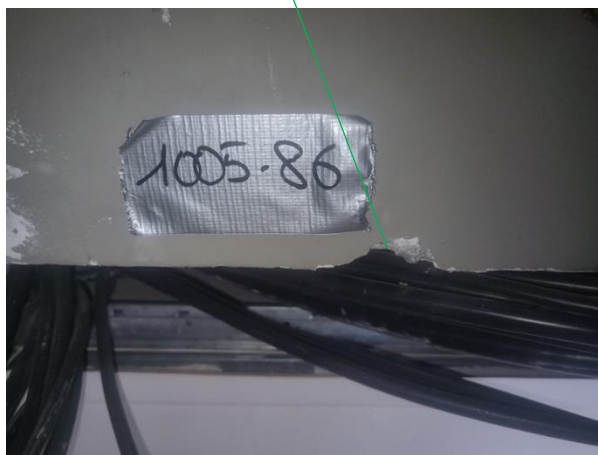
## PRELEVEMENT 1005-86 / POUTRE DU LOCAL 347D AU NIVEAU R+1

| N° | REPERAGE | MATERIAUX | AMIANTE | TYPE |
|---|---|---|---|---|
| 1005-86 | POUTRE | ENDUIT + PEINTURE<br>GRISE | ABSENCE<br>AMIANTE | |

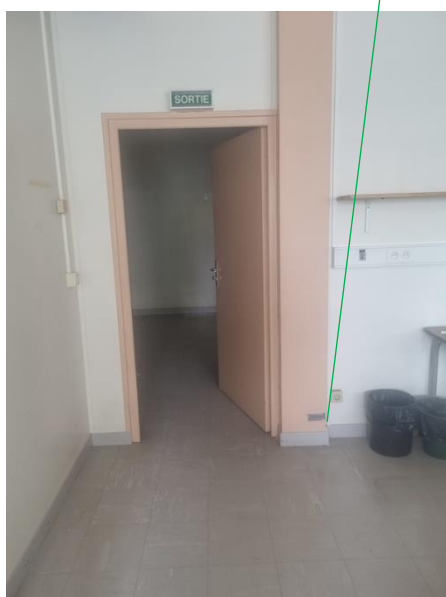
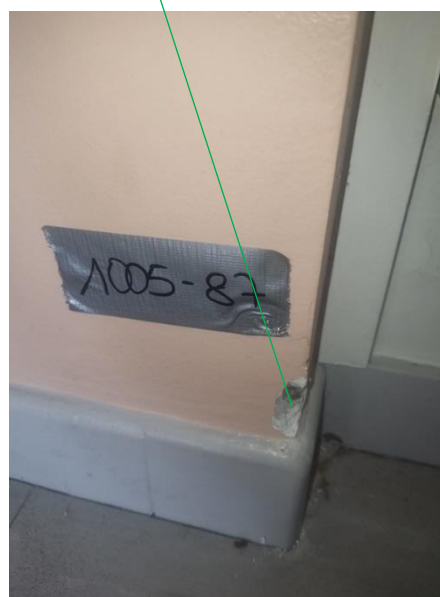
## PRELEVEMENT 1005-87 / POTEAU DU LOCAL 347D AU NIVEAU R+1

| N° | REPERAGE | MATERIAUX | AMIANTE | TYPE |
|---|---|---|---|---|
| 1005-87 | POTEAU | ENDUIT + PEINTURE ROSE | ABSENCE AMIANTE | |

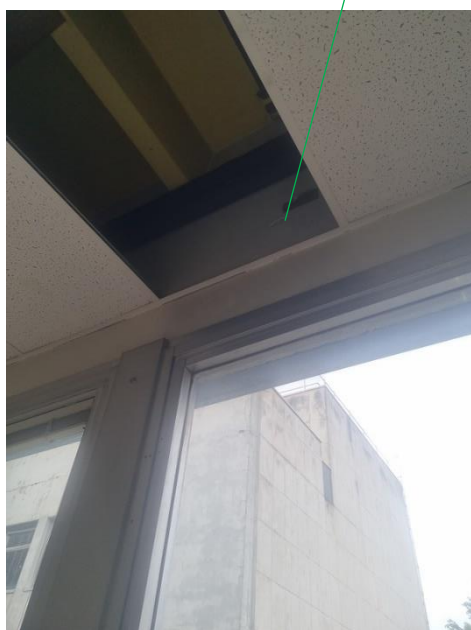
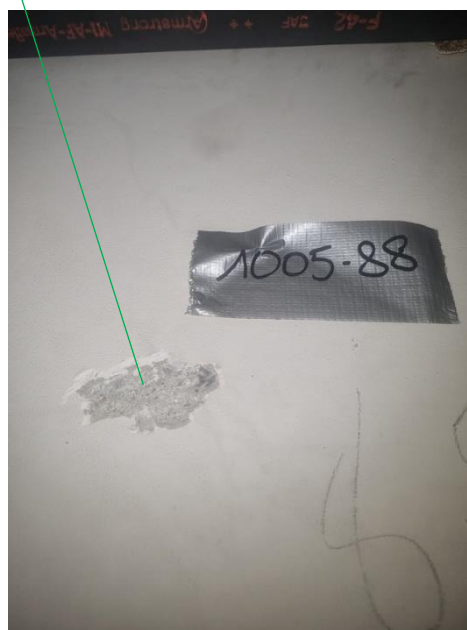
**PRELEVEMENT 1005-88 / MUR NORD DU LOCAL 347E AU NIVEAU R+1**

| N° | REPERAGE | MATERIAUX | AMIANTE | TYPE |
|---|---|---|---|---|
| 1005-88 | MUR NORD | ENDUIT + PEINTURE BLANCHE | ABSENCE AMIANTE | |

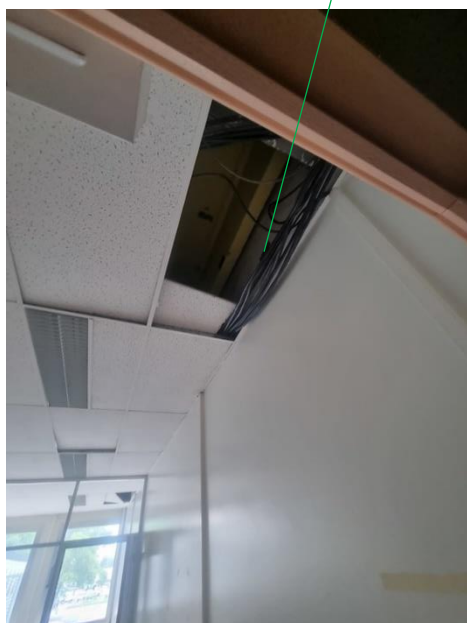
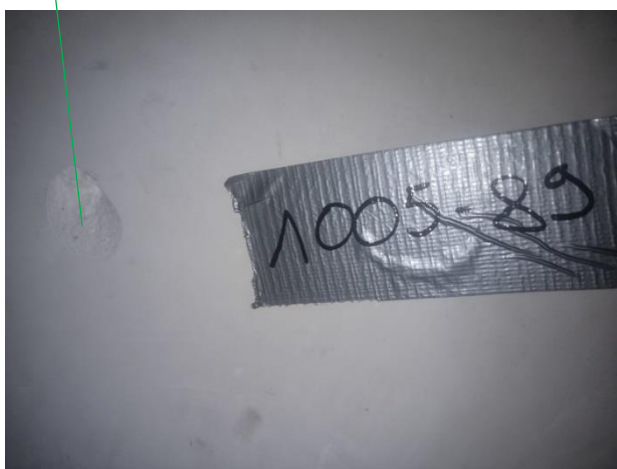
**PRELEVEMENT 1005-89 / CLOISON EST DU LOCAL 347D AU NIVEAU R+1**

| N° | REPERAGE | MATERIAUX | AMIANTE | TYPE |
|---|---|---|---|---|
| 1005-89 | CLOISON EST | CARREAU DE PLATRE | ABSENCE AMIANTE | |

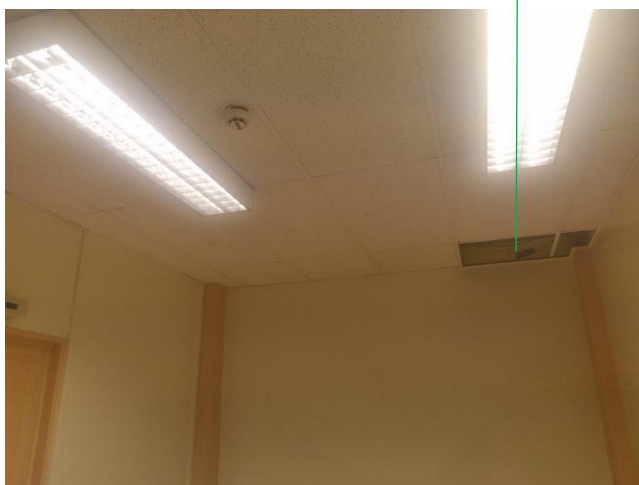
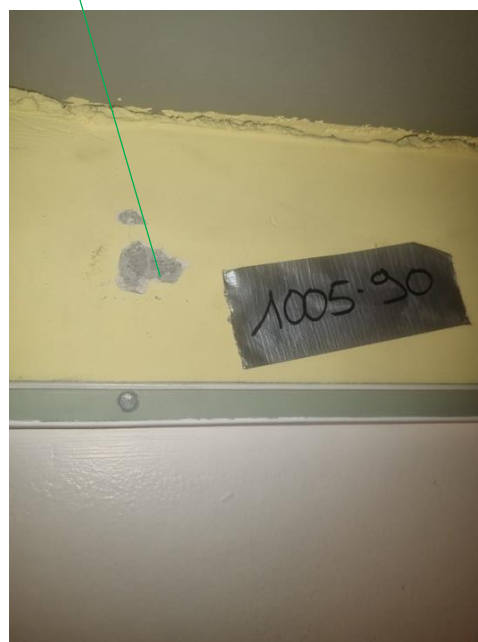
**PRELEVEMENT 1005-90 / MUR SUD DU LOCAL 347A AU NIVEAU R+1**

| N° | REPERAGE | MATERIAUX | AMIANTE | TYPE |
|---|---|---|---|---|
| 1005-90 | MUR SUD | ENDUIT + PEINTURE JAUNE | ABSENCE AMIANTE | |

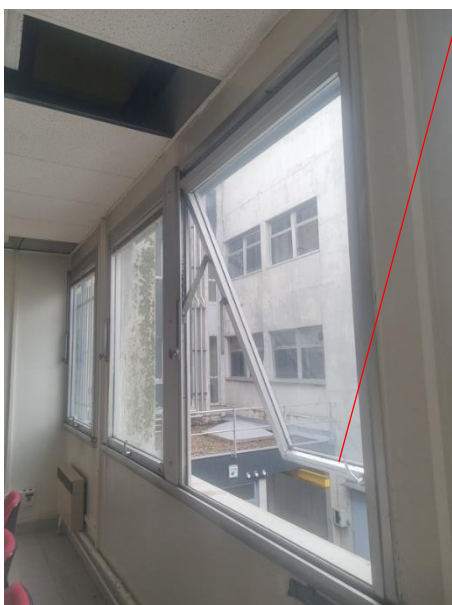
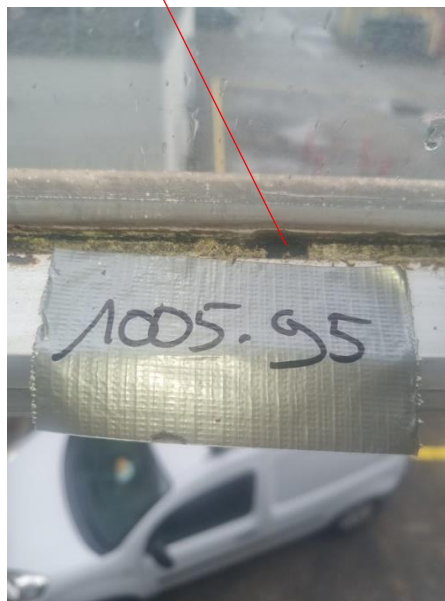
| N° | REPERAGE | MATERIAUX | AMIANTE | TYPE |
|---|---|---|---|---|
| 1005-95 | MENUISERIE | JOINT VITRIER | PRESENCE AMIANTE | CHRYSHOTILE |
