## CEA GRENOBLE

### RAPPORT DE REPERAGE AVANT TRAVAUX DES MATERIAUX ET PRODUITS CONTENANT DE L'AMIANTE BATIMENT 1005 LOCAUX 263 /266 ET 347 / 347A / 347B / 347C / 347D / 347<sup>E</sup> / 347F / 348 / 348A / 348B / 348C

2205MAK2527R01

# **RAPPORT DE REPERAGE DES MATERIAUX ET PRODUITS CONTENANT DE L'AMIANTE AVANT TRAVAUX DANS UN IMMEUBLE BATI/ EQUIPEMENT**

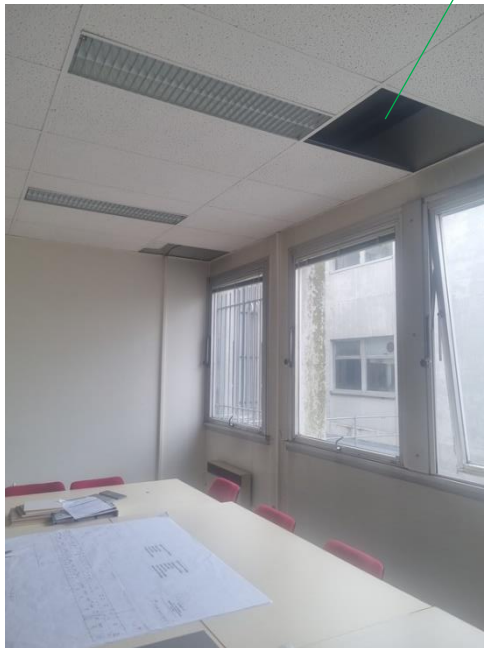
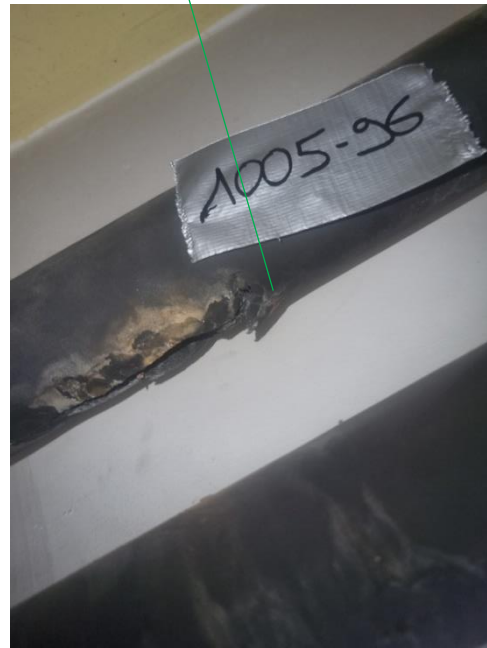
| N° | REPERAGE | MATERIAUX | AMIANTE | TYPE |
|---|---|---|---|---|
| 1005-96 | CONDUITE | COLLE +<br>CALORIFUGEAGE<br>MOLISSE NOIRE | ABSENCE<br>AMIANTE | |

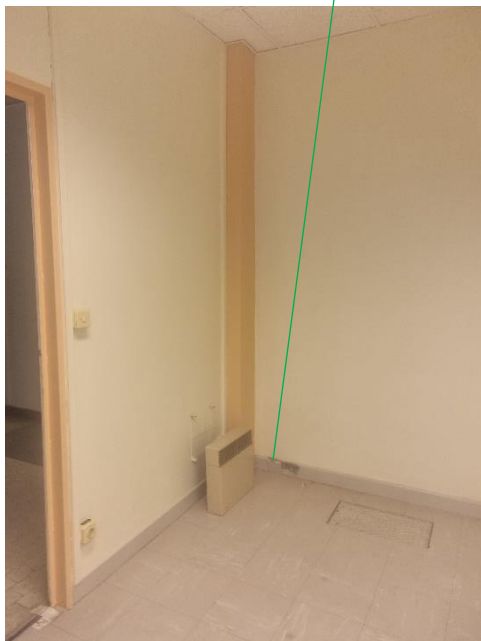
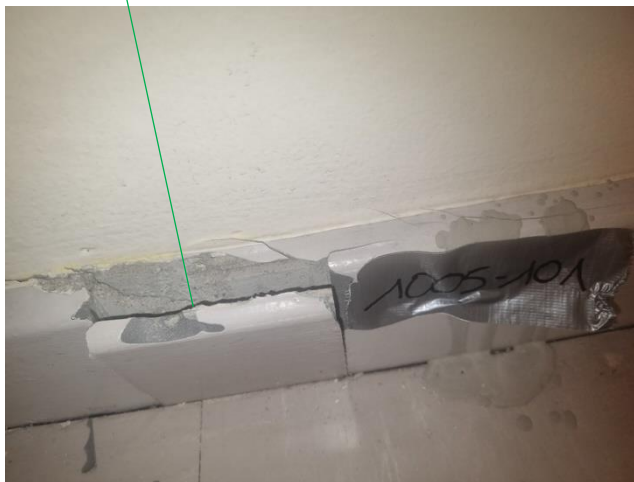
| N° | REPERAGE | MATERIAUX | AMIANTE | TYPE |
|---|---|---|---|---|
| 1005-101 | CLOISON SUD | COLLE PLINTHE | ABSENCE AMIANTE | |

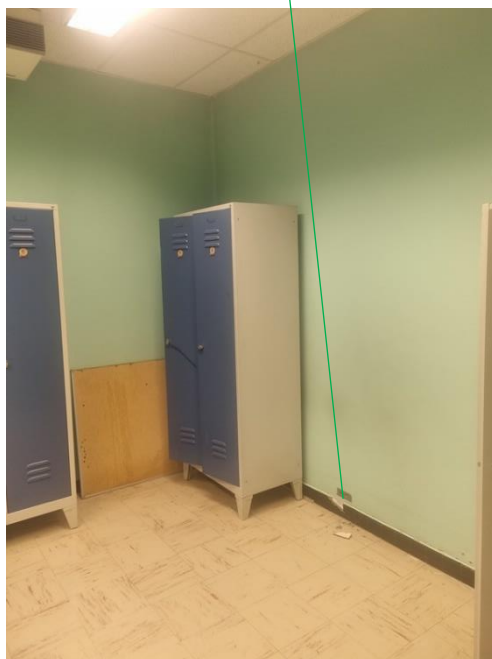
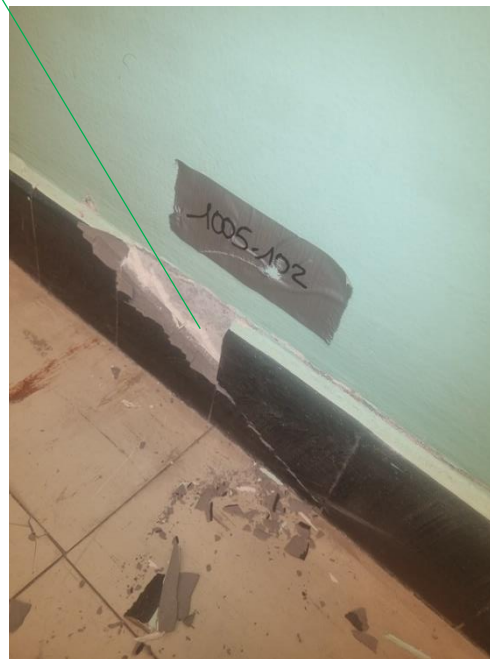
| N° | REPERAGE | MATERIAUX | AMIANTE | TYPE |
|---|---|---|---|---|
| 1005-102 | MUR EST | COLLE PLINTHE | ABSENCE AMIANTE | |

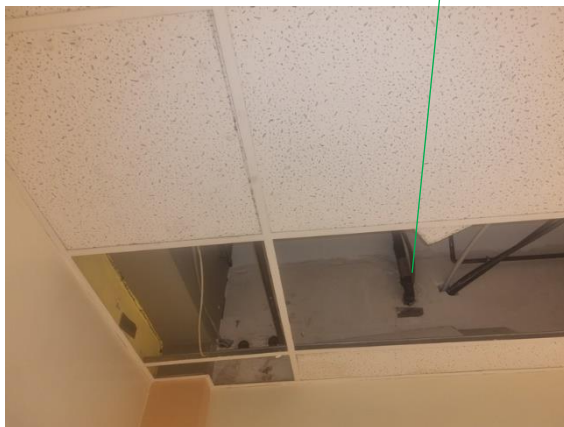
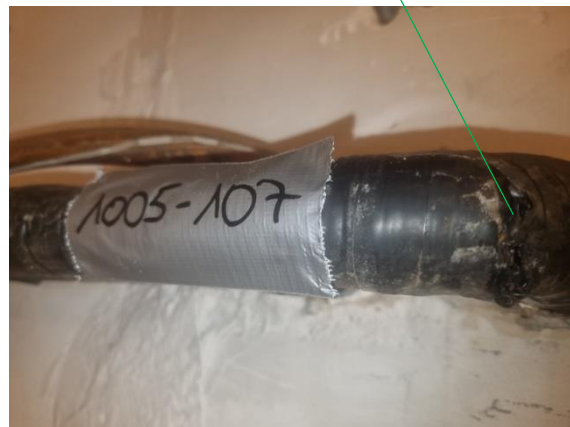
| N° | REPERAGE | MATERIAUX | AMIANTE | TYPE |
|---|---|--|---|---|
| 1005-107 | TUYAUTERIE | COLLE +<br>CALORIFUGEAGE<br>NOIR + SCOTCH NOIR | ABSENCE<br>AMIANTE | |

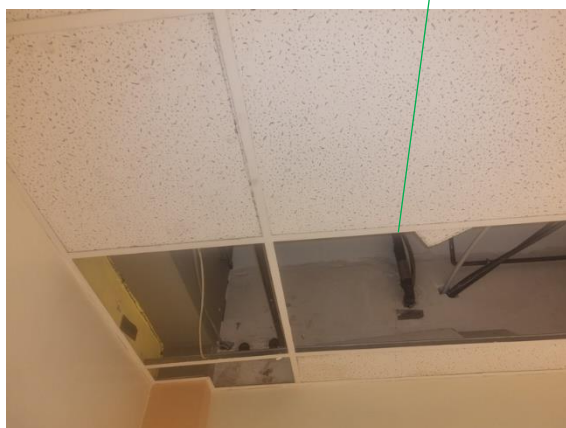
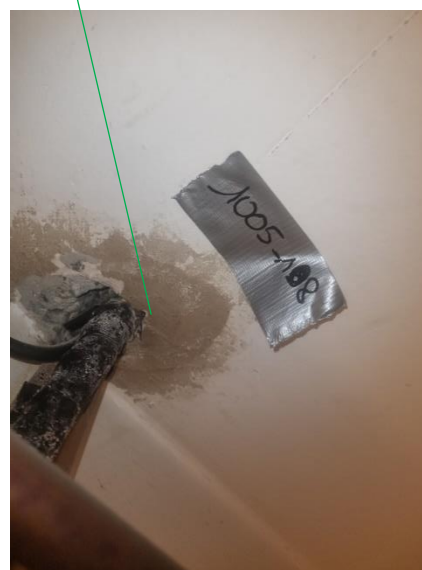
| N° | REPERAGE | MATERIAUX | AMIANTE | TYPE |
|---|---|---|---|---|
| 1005-108 | PLAFOND | ENDUIT<br>REBOUCHAGE | ABSENCE<br>AMIANTE | |
