# Base aérienne 105 - EVREUX

Diagnostic Structure – Inspection visuelle et sondages

Il s'agit du bâtiment 310 de la base aérienne d'EVREUX, qui est un bâtiment de logement sur deux niveaux (RDC + R+1) datant de 1953. Bâti sur environ 1040m<sup>2</sup>, il est aujourd'hui abandonné, et a pour but d'être réaménagé en bureaux et locaux d'archives.

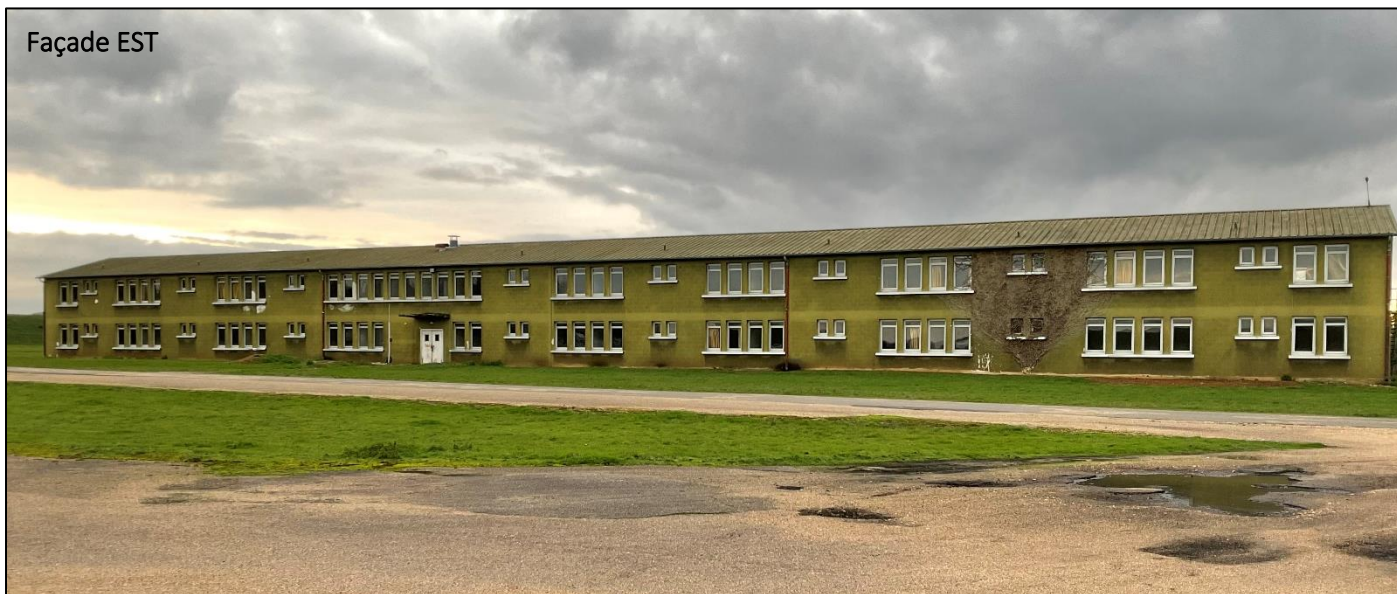
Façade EST

Les façades principales comportent quelques fissures superficielles mais qui ne nécessite pas de travaux de reprise.

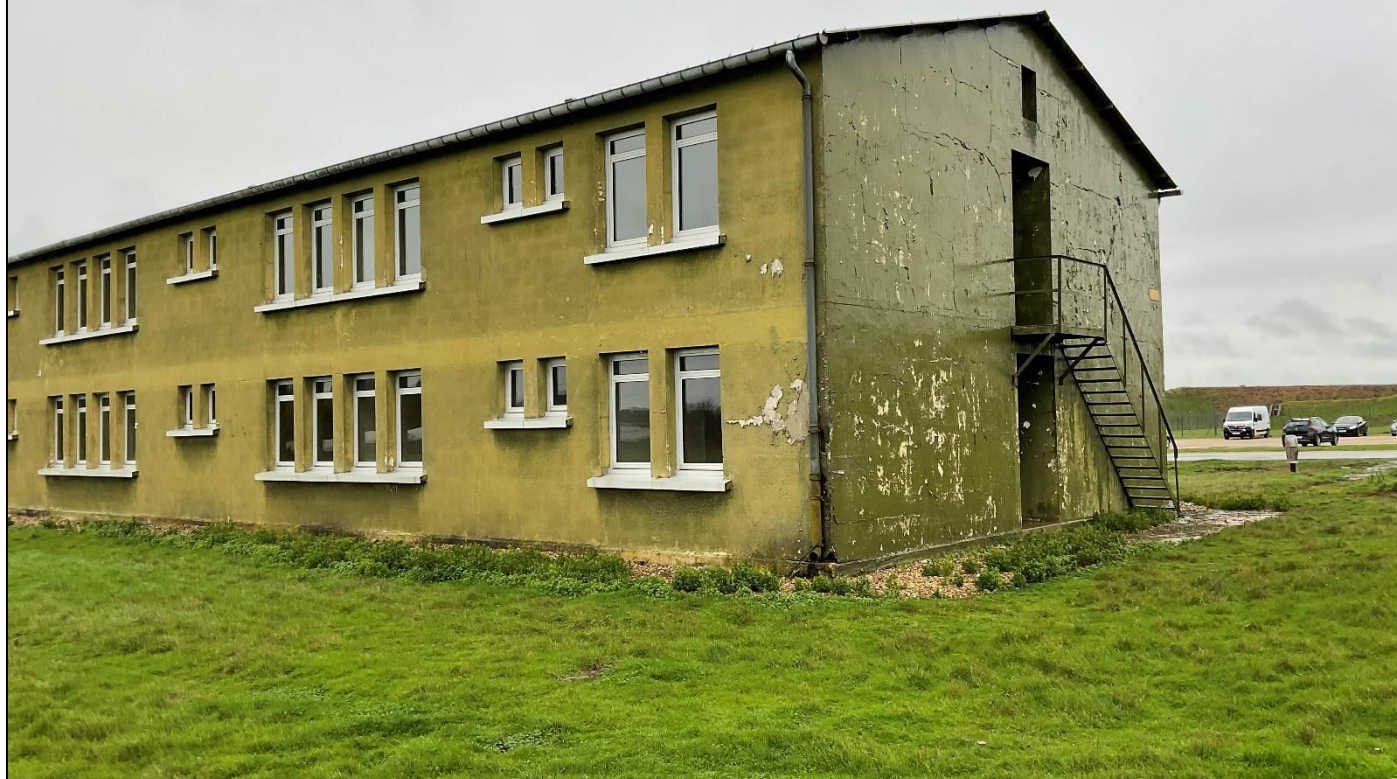
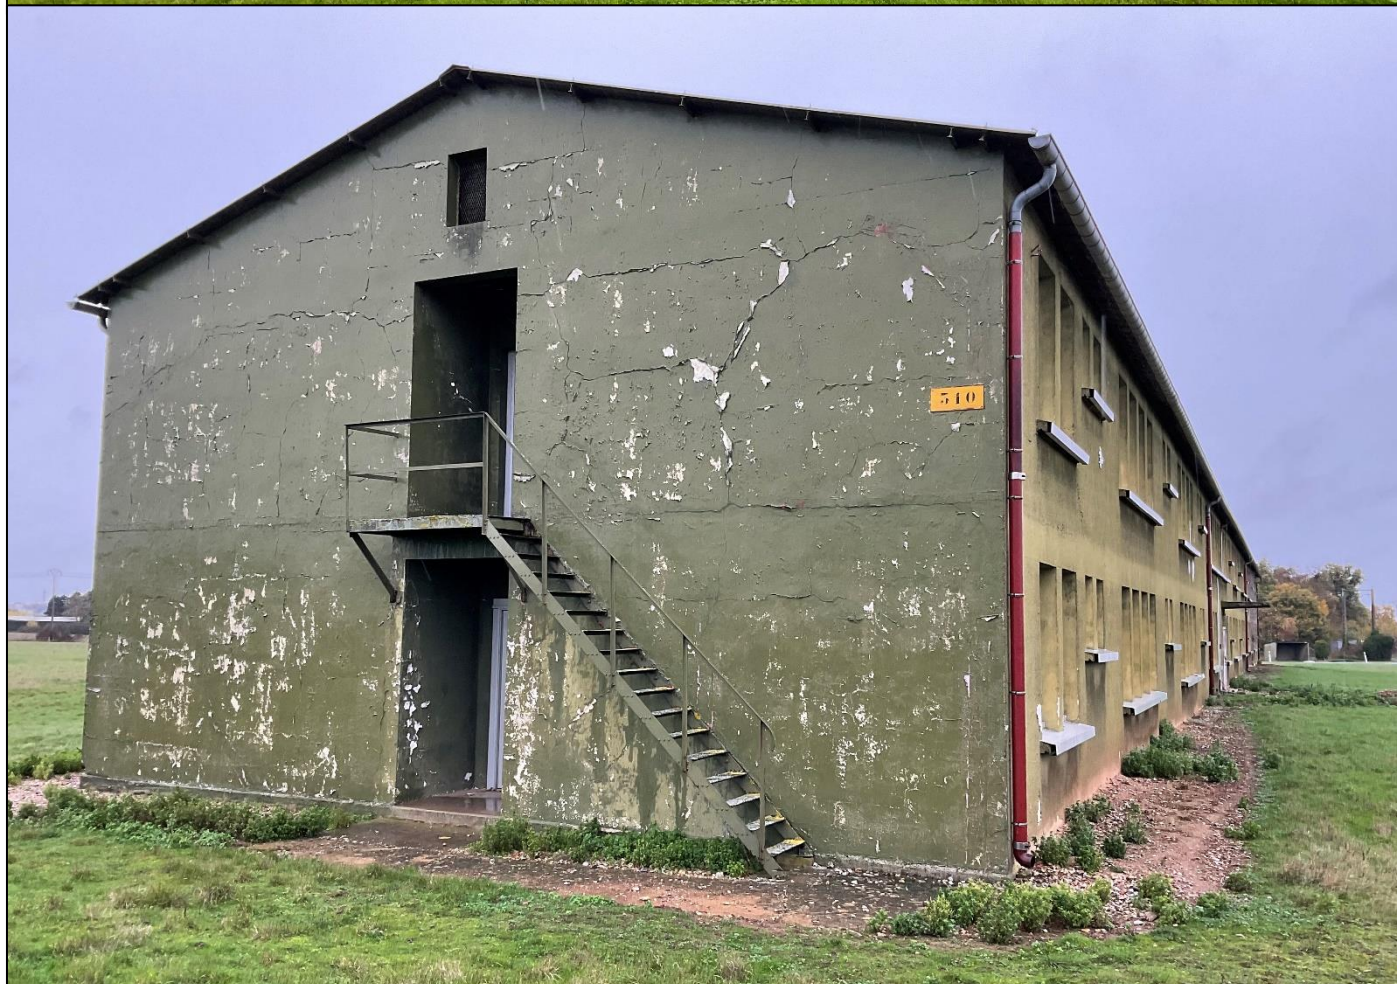
Pignon SUD

L'ensemble de la structure, fondations, poteaux, poutres et maçonnerie sont dans un bon état de conservation. Seule la maçonnerie du pignon Sud a été dégradée par les intempéries.

Plusieurs microfissures sont constatées sur ce pignon, ces fissures présentent sont non préjudiciables et ne nécessitent pas l'objet de reprise de désordres. Toutefois, nous préconisons un décapage de ce pignon avant les travaux d'isolation extérieur. La cavité visible dans l'angle du pignon évoqué en page 11 doit faire l'objet d'une reprise ainsi que les quelques trous au niveau des parpaings en page 16.

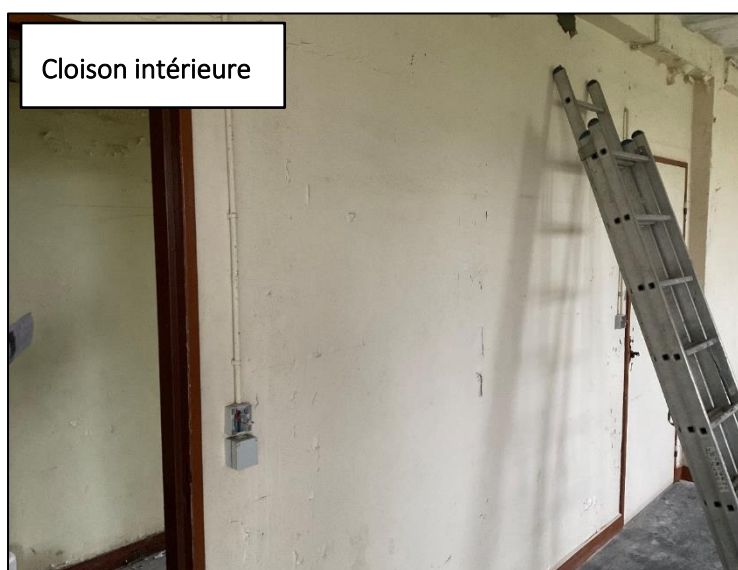
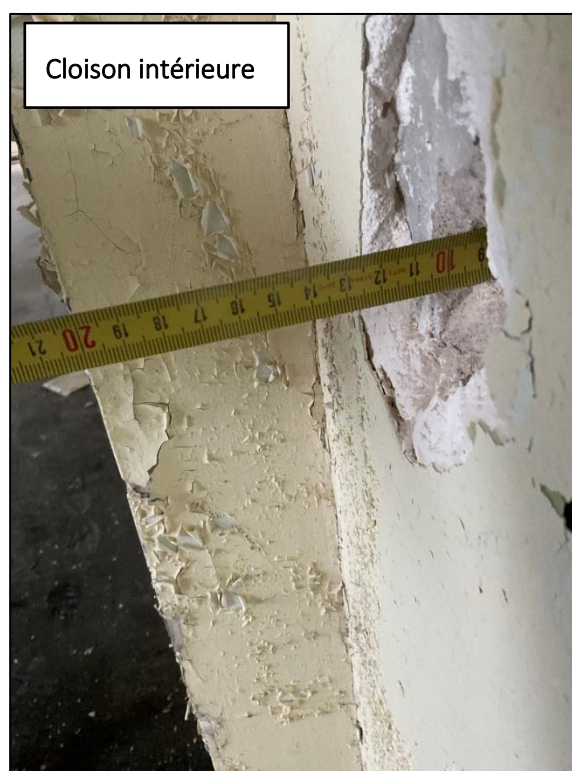
Les cloisons de 10cm d'épaisseur délimitant le couloir central sont non porteuses.
