Rapport de mission de repérage des matériaux et produits contenant de l'amiante avant réalisation de travaux

Bâtiment 310
BA-105
27000 EVREUX

Date du rapport : 07/03/2022

Référence du dossier :
210710591000044

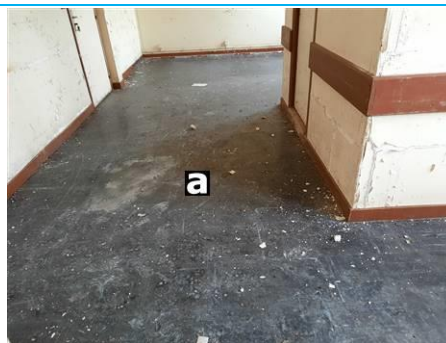
Matériaux : ZPSO-001
Prélèvement : P001
Description : Dalle de sol noire+colle+rag
Localisation : Rez de chaussée - chambre 6
Résultat : Présence d'amiante

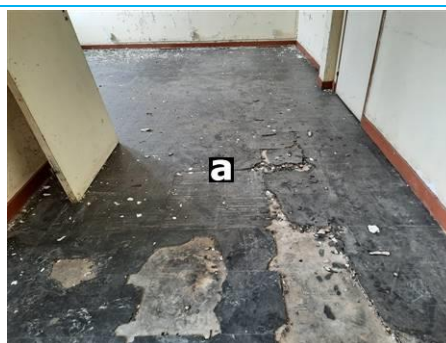
Matériaux : ZPSO-002
Prélèvement : P002
Description : Dalle de sol noire+colle+rag
Localisation : Rez de chaussée - chambre 9
Résultat : Présence d'amiante

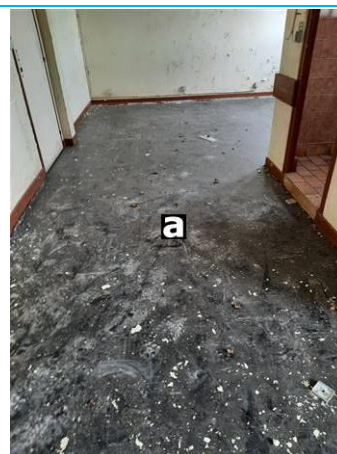
Matériaux : ZPSO-001
Prélèvement : P006
Description : Dalle de sol noire+colle+rag
Localisation : Rez de chaussée - chambre 4
Résultat : Présence d'amiante

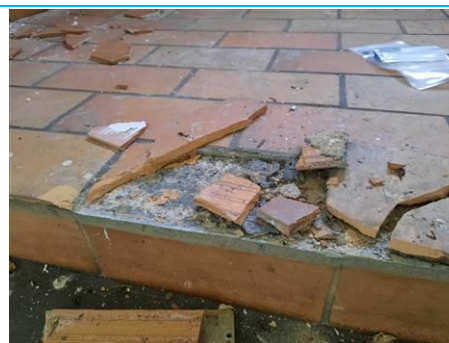
Matériaux : ZPSO-006
Prélèvement : P009
Description : Colle GRISE de carrelage sol
Localisation : Rez de chaussée - sanitaire chambre 6
Résultat : Absence d'amiante

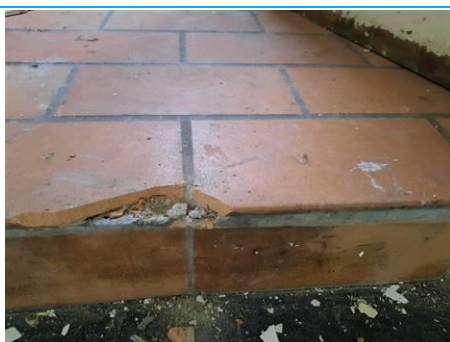
Matériaux : ZPSO-006
Prélèvement : P010
Description : Colle GRISE de carrelage sol
Localisation : Rez de chaussée - sanitaire chambre 4
Résultat : Absence d'amiante

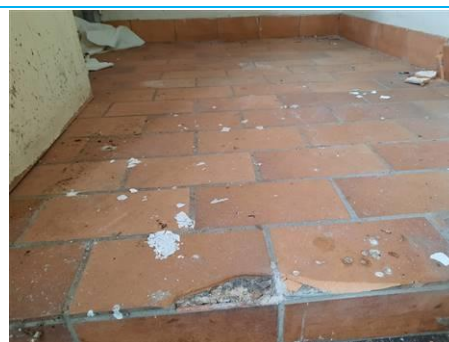
Matériaux : ZPSO-007
Prélèvement : P011
Description : Colle GRISE de carrelage sol
Localisation : Rez de chaussée - sanitaire chambre 9
Résultat : Absence d'amiante

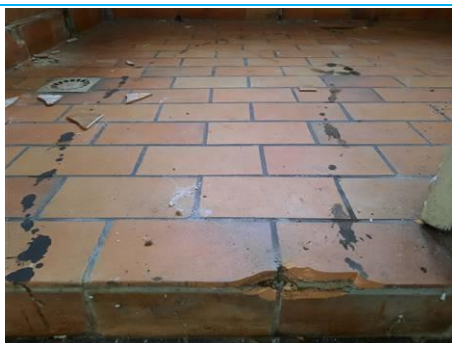
Matériaux : ZPSO-007
Prélèvement : P012
Description : Colle GRISE de carrelage sol
Localisation : Rez de chaussée - sanitaire chambre 1
Résultat : Absence d'amiante

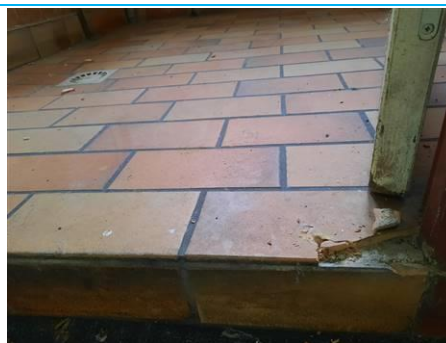
Matériaux : ZPSO-008

Localisation : Rez de chaussée - sanitaire chambre 13

Résultat : Absence d'amiante

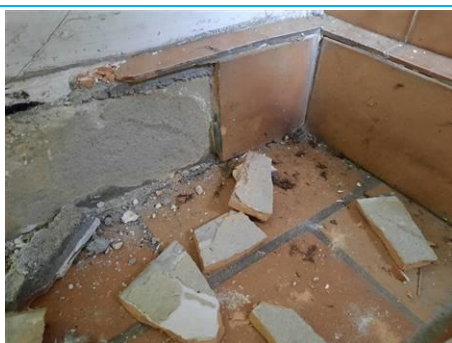
Matériaux : ZPSO-008

Localisation : Rez de chaussée - sanitaire chambre 15

Résultat : Absence d'amiante

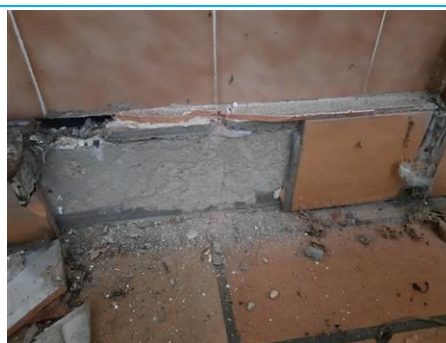
Matériaux : ZPSO-009

Localisation : Rez de chaussée - sanitaire chambre 6

Résultat : Absence d'amiante

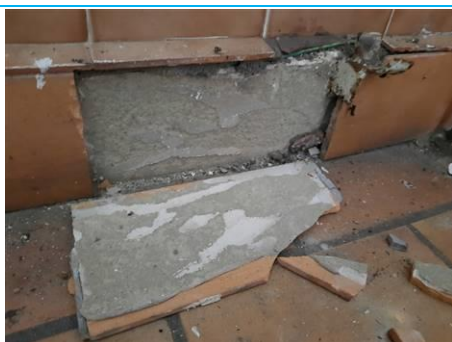
Matériaux : ZPSO-009

Localisation : Rez de chaussée - sanitaire chambre 4

Résultat : Absence d'amiante

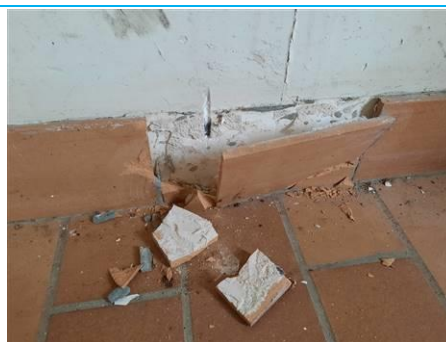
Matériaux : ZPSO-010

Localisation : Rez de chaussée - sanitaire chambre 9

Résultat : Absence d'amiante

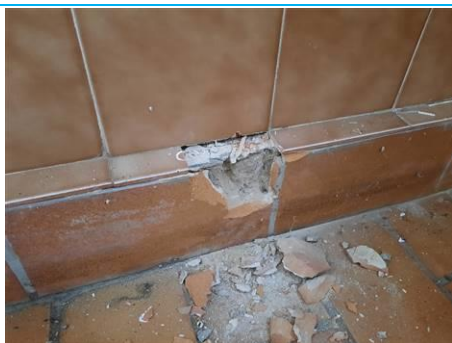
Matériaux : ZPSO-010

Localisation : Rez de chaussée - sanitaire chambre 1

Résultat : Absence d'amiante

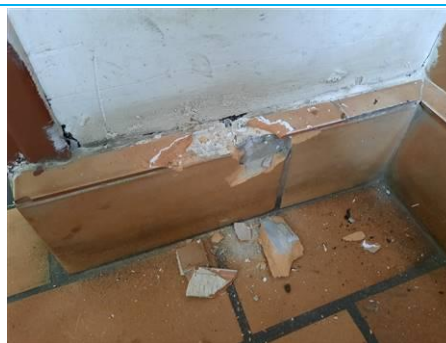
Matériaux : ZPSO-011
Prélèvement : P019
Description : Colle de plinthe carrelée
Localisation : Rez de chaussée - sanitaire chambre 13
Résultat : Absence d'amiante

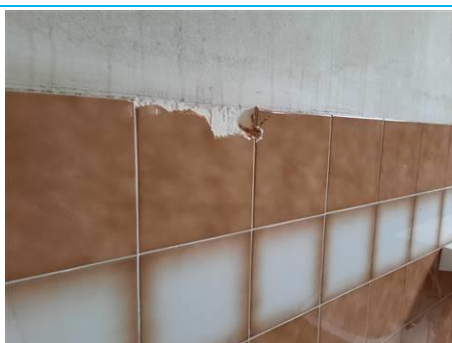
Matériaux : ZPSO-011
Prélèvement : P020
Description : Colle de plinthe carrelée
Localisation : Rez de chaussée - sanitaire chambre 15
Résultat : Absence d'amiante

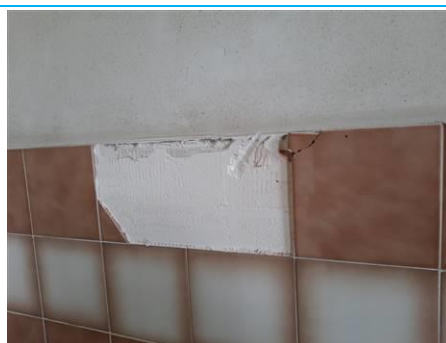
Matériaux : ZPSO-012
Prélèvement : P021
Description : Colle de faïence
Localisation : Rez de chaussée - sanitaire chambre 6
Résultat : Absence d'amiante

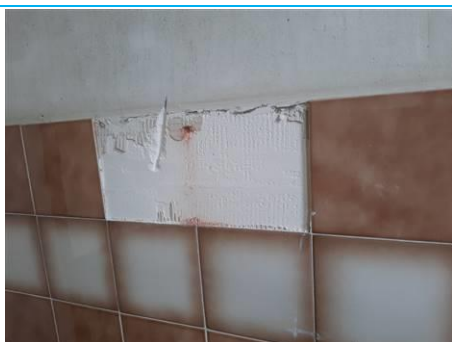
Matériaux : ZPSO-012
Prélèvement : P022
Description : Colle de faïence
Localisation : Rez de chaussée - sanitaire chambre 4
Résultat : Absence d'amiante

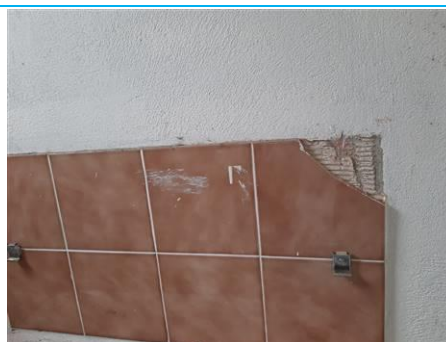
Matériaux : ZPSO-013
Prélèvement : P023
Description : Colle de faïence
Localisation : Rez de chaussée - sanitaire chambre 9
Résultat : Absence d'amiante

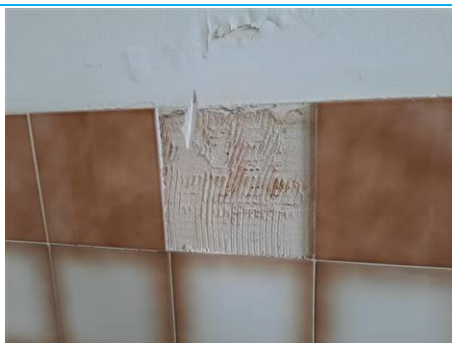
Matériaux : ZPSO-013
Prélèvement : P024
Description : Colle de faïence
Localisation : Rez de chaussée - sanitaire chambre 1
Résultat : Absence d'amiante

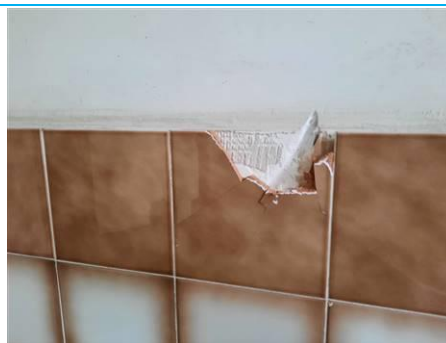
Matériaux : ZPSO-014
Prélèvement : P025
Description : Colle de faïence
Localisation : Rez de chaussée - sanitaire chambre 13
Résultat : Absence d'amiante

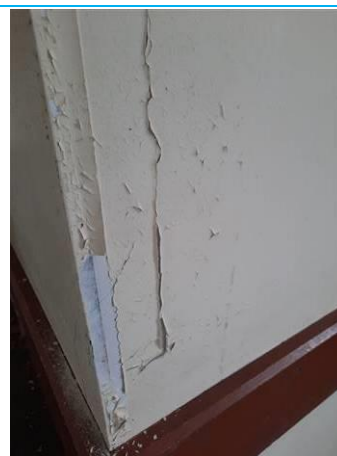
Matériaux : ZPSO-018
Prélèvement : P030
Description : Enduit+peinture+calicot
Localisation : Rez de chaussée - chambre 6
Résultat : Absence d'amiante

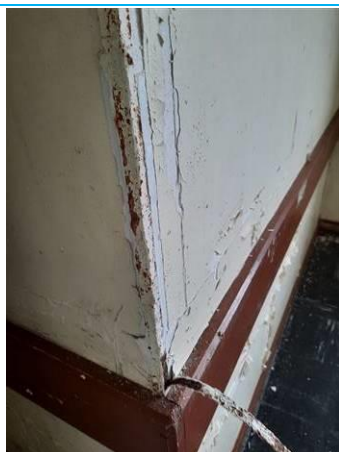
Matériaux : ZPSO-018
Prélèvement : P031
Description : Enduit+peinture+calicot
Localisation : Rez de chaussée - chambre 4
Résultat : Absence d'amiante

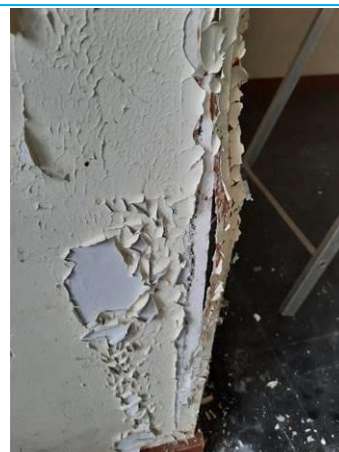
Matériaux : ZPSO-019
Prélèvement : P032
Description : Enduit+peinture+calicot
Localisation : Rez de chaussée - chambre 9
Résultat : Absence d'amiante

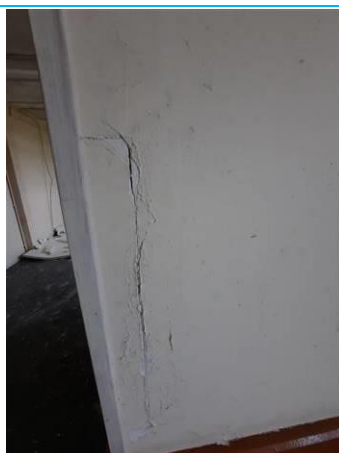
Matériaux : ZPSO-019
Prélèvement : P033
Description : Enduit+peinture+calicot
Localisation : Rez de chaussée - chambre 1
Résultat : Absence d'amiante

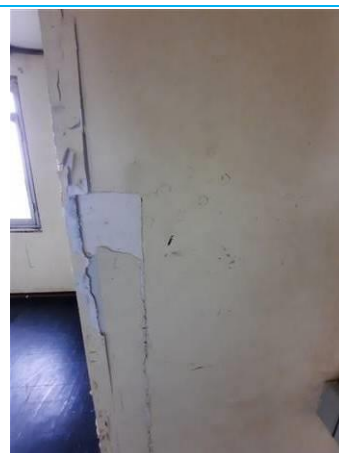
Matériaux : ZPSO-020
Prélèvement : P034
Description : Enduit+peinture+calicot
Localisation : Rez de chaussée - chambre 13
Résultat : Absence d'amiante

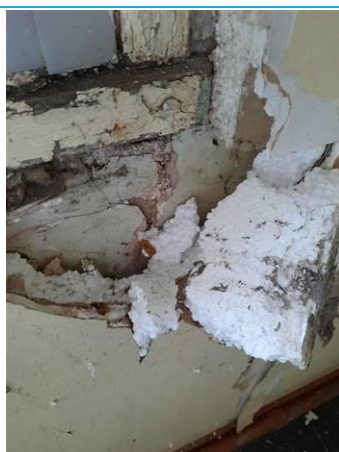
Matériaux : ZPSO-020
Prélèvement : P035
Description : Enduit+peinture+calicot
Localisation : Rez de chaussée - chambre 15
Résultat : Absence d'amiante

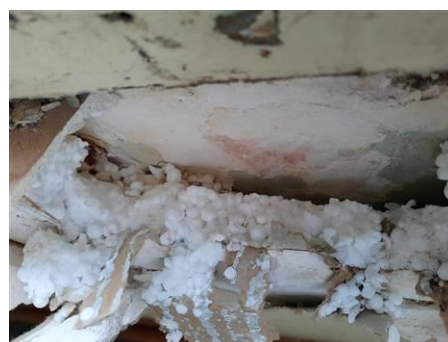
Matériaux : ZPSO-021
Prélèvement : P036
Description : Plot de colle fixant les cloisons
Résultat : Absence d'amiante

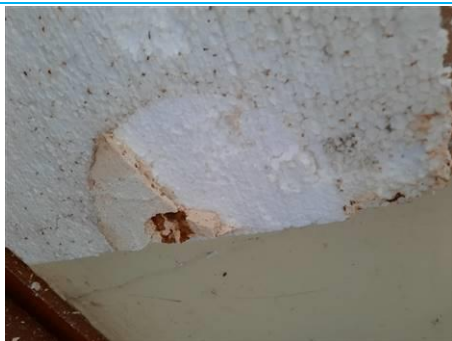
Matériaux : ZPSO-021
Prélèvement : P037
Description : Plot de colle fixant les cloisons
Résultat : Absence d'amiante

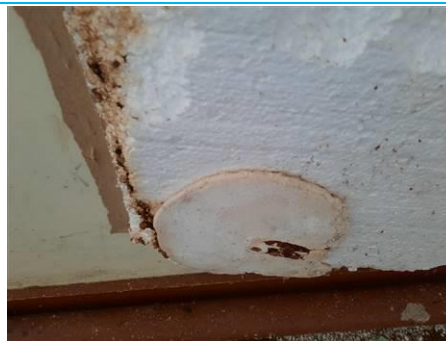
Matériaux : ZPSO-022
Prélèvement : P038
Description : Plot de colle fixant les cloisons
Résultat : Absence d'amiante

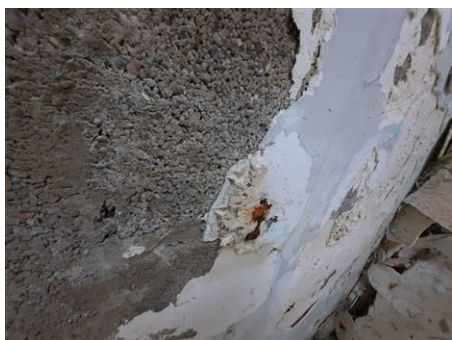
Matériaux : ZPSO-022
Prélèvement : P039
Description : Plot de colle fixant les cloisons
Résultat : Absence d'amiante

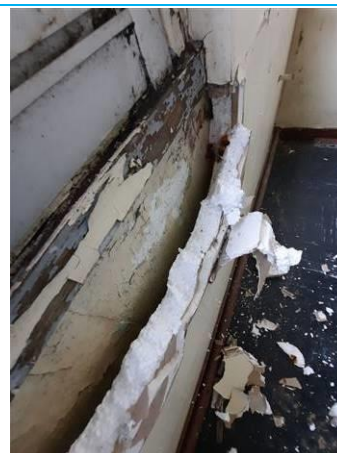
Matériaux : ZPSO-023
Prélèvement : P040
Description : Plot de colle fixant les cloisons
Résultat : Absence d'amiante

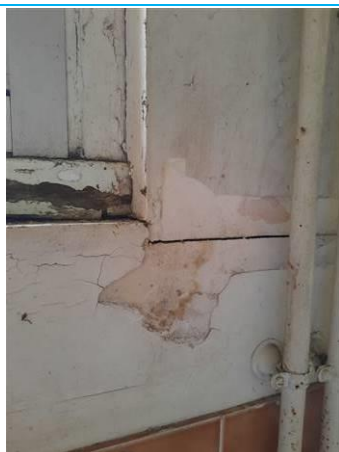
Matériaux : ZPSO-023
Prélèvement : P041
Description : Plot de colle fixant les cloisons
Résultat : Absence d'amiante

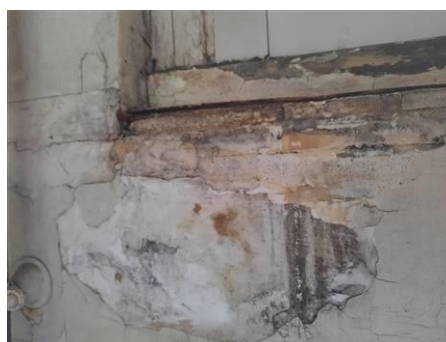
Matériaux : ZPSO-024
Prélèvement : P042
Description : Enduit+peinture+calicot PH
Localisation : Rez de chaussée - sanitaire chambre 6
Résultat : Absence d'amiante

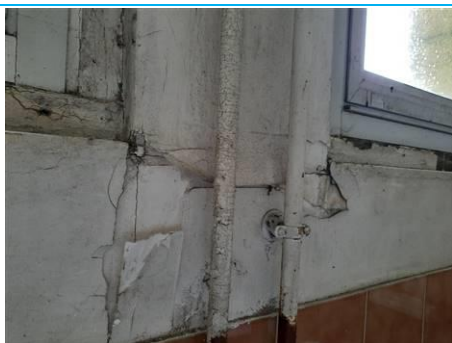
Matériaux : ZPSO-024
Prélèvement : P043
Description : Enduit+peinture+calicot PH
Localisation : Rez de chaussée - sanitaire chambre 4
Résultat : Absence d'amiante

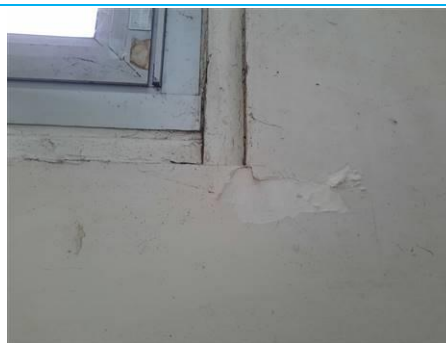
Matériaux : ZPSO-025

Localisation : Rez de chaussée - sanitaire chambre 1

Résultat : Absence d'amiante

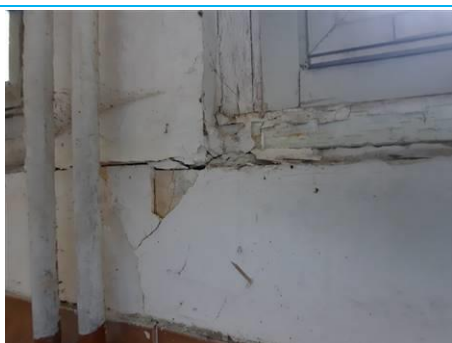
Matériaux : ZPSO-025

Localisation : Rez de chaussée - sanitaire chambre 1

Résultat : Absence d'amiante

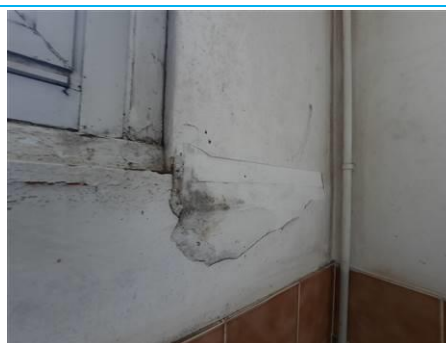
Matériaux : ZPSO-026

Prélèvement : P047

Description : Enduit+peinture+calicot PH

Localisation : Rez de chaussée - sanitaire chambre 15

Résultat : Absence d'amiante

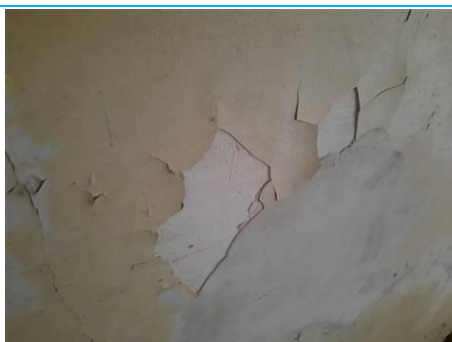
Matériaux : ZPSO-027

Prélèvement : P048

Description : Enduit+peinture mur

Localisation : Rez de chaussée - circulation 1

Résultat : Absence d'amiante

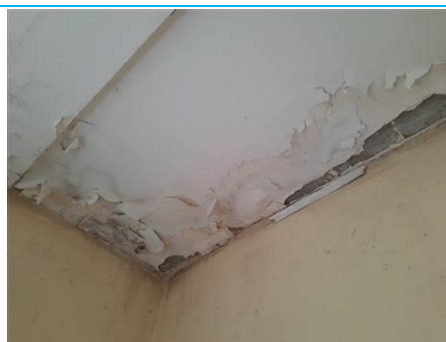
Matériaux : ZPSO-028

Prélèvement : P049

Description : Enduit+peinture plafond

Localisation : Rez de chaussée - chambre 6

Résultat : Absence d'amiante

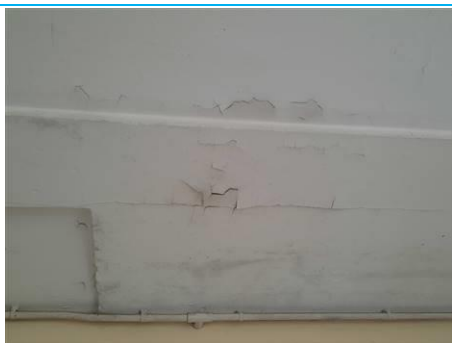
Matériaux : ZPSO-028
Prélèvement : P050
Description : Enduit+peinture plafond
Localisation : Rez de chaussée - chambre 4
Résultat : Absence d'amiante

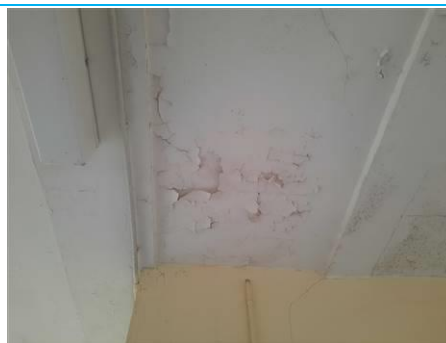
Matériaux : ZPSO-029
Prélèvement : P051
Description : Enduit+peinture plafond
Localisation : Rez de chaussée - chambre 9
Résultat : Absence d'amiante

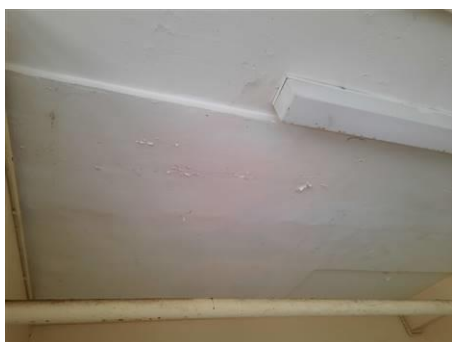
Matériaux : ZPSO-029
Prélèvement : P052
Description : Enduit+peinture plafond
Localisation : Rez de chaussée - chambre 1
Résultat : Absence d'amiante

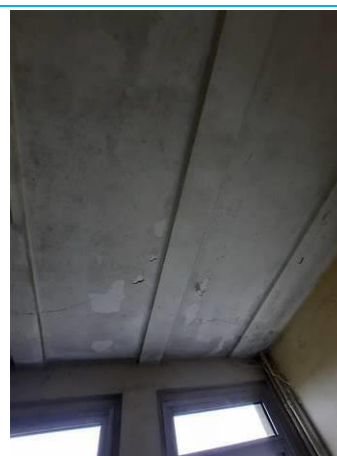
Matériaux : ZPSO-030
Prélèvement : P053
Description : Enduit+peinture plafond
Localisation : Rez de chaussée - chambre 13
Résultat : Absence d'amiante

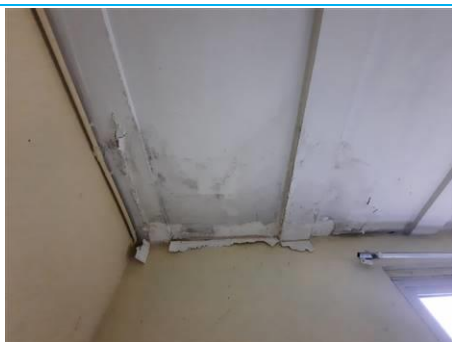
Matériaux : ZPSO-030
Prélèvement : P054
Description : Enduit+peinture plafond
Localisation : Rez de chaussée - chambre 15
Résultat : Absence d'amiante

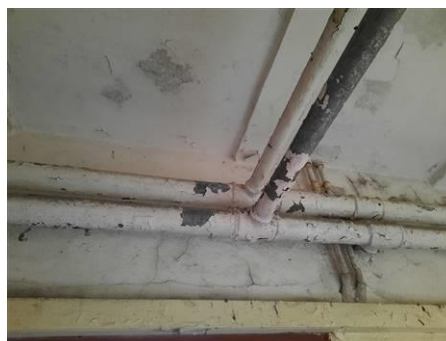
Matériaux : ZPSO-031
Prélèvement : P055
Description : Peinture sur canalisation
Résultat : Absence d'amiante

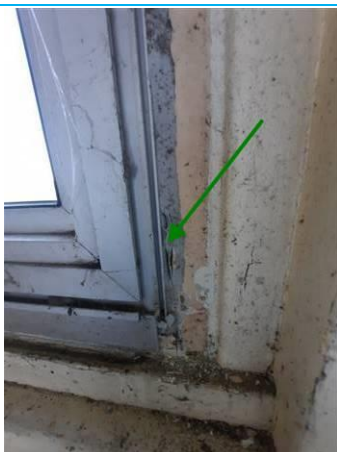
Matériaux : ZPSO-032

Prélèvement : P056

Description : Joint INTERIEUR d'étanchéité entre dormant
fenêtre et maçonnerie

Résultat : Absence d'amiante

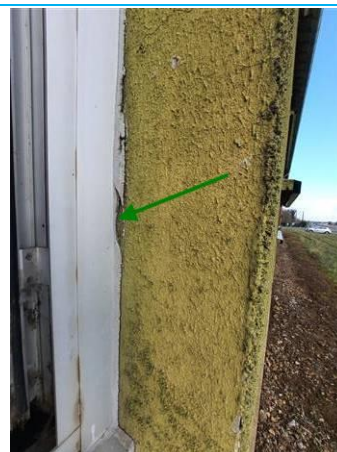
Matériaux : ZPSO-033

Prélèvement : P057

Description : Joint EXTERIEUR d'étanchéité entre dormant fenêtre
et maçonnerie

Résultat : Absence d'amiante

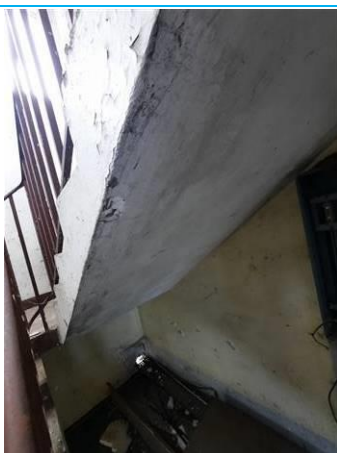
Matériaux : ZPSO-034

Prélèvement : P058

Description : Enduit+peinture plafond sous escalier

Localisation : Rez de chaussée - hall

Résultat : Absence d'amiante

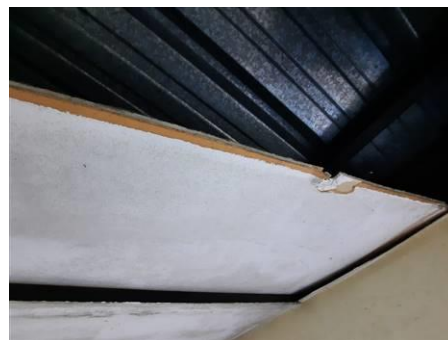
Matériaux : ZPSO-035

Prélèvement : P059

Description : Panneaux plâtre faux plafond

Résultat : Absence d'amiante

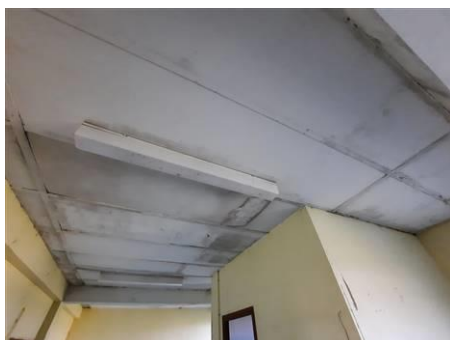
Matériaux : ZPSO-035

Prélèvement : P059

Description : Panneaux plâtre faux plafond

Résultat : Absence d'amiante

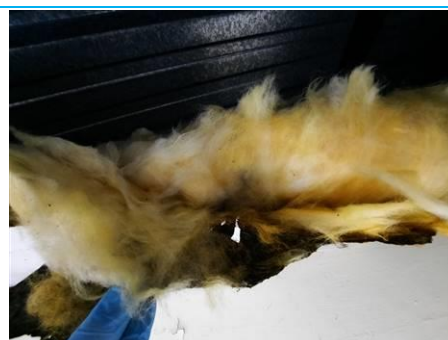
Matériaux : ZPSO-036

Prélèvement : P060

Description : Isolant posé dans le plénum au-dessus du panneau de
faux plafond

Localisation : 1er étage - chambre 108

Résultat : Absence d'amiante

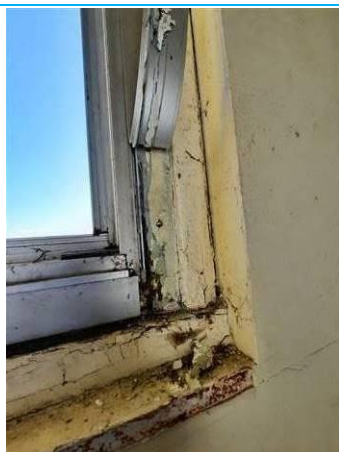
Matériaux : ZPSO-037
Prélèvement : P061

Description : Joint INTERIEUR d'étanchéité entre dormant
fenêtre et maçonnerie
Résultat : Absence d'amiante

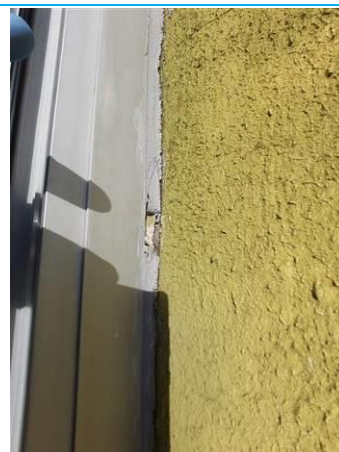
Matériaux : ZPSO-038
Prélèvement : P062

Description : Joint d'étanchéité entre Joint EXTERIEUR d'étanchéité
entre dormant fenêtre et maçonnerie et structure
Résultat : Absence d'amiante

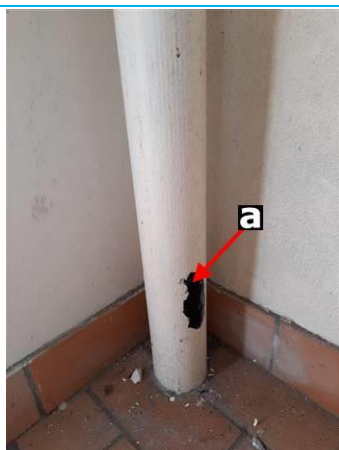
Matériaux : ZPSO-041
Prélèvement : P065

Description : Conduit ventilation fibres-ciment
Résultat : Présence d'amiante

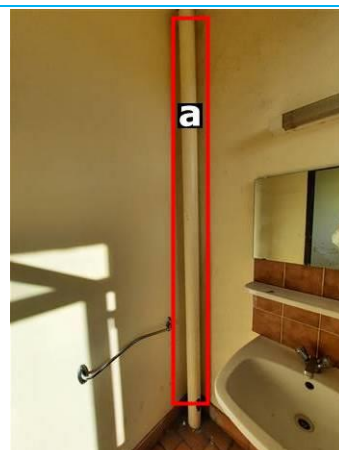
Matériaux : ZPSO-041
Prélèvement : P065

Description : Conduit ventilation fibres-ciment
Résultat : Présence d'amiante

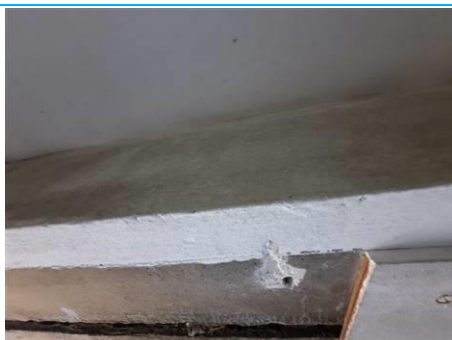
Matériaux : ZPSO-043
Prélèvement : P069
Description : Enduit plâtre gros poteau plafond
Localisation : 1er étage - chambre 110
Résultat : Absence d'amiante

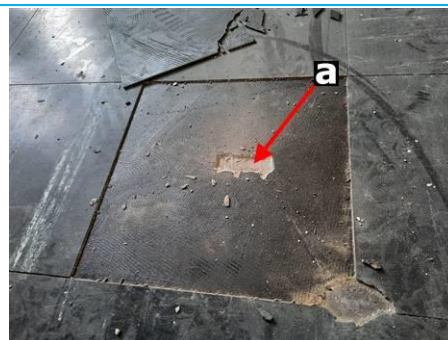
Matériaux : ZPSO-045
Prélèvement : P071
Description : Dalle de sol NOIRE+colle+ragréage
Localisation : 1er étage - chambre 116
Résultat : Présence d'amiante

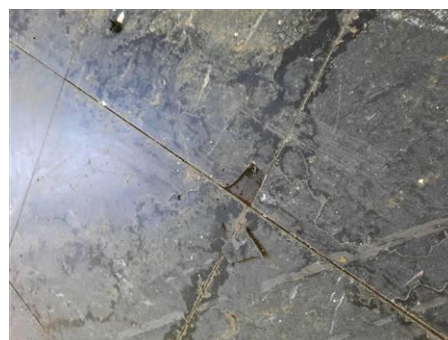
Matériaux : ZPSO-047
Prélèvement : P073
Description : Dalle de sol NOIRE+colle+ragréage
Localisation : 1er étage - chambre 107
Résultat : Présence d'amiante

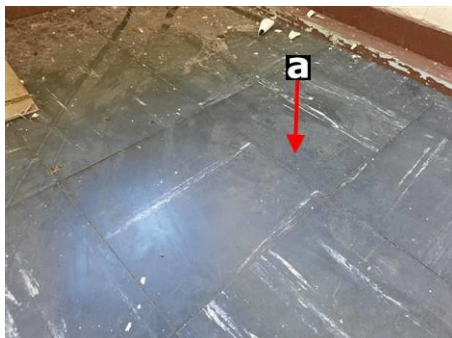
Matériaux : ZPSO-047
Prélèvement : P074
Description : Dalle de sol NOIRE+colle+ragréage
Localisation : 1er étage - chambre 110
Résultat : Présence d'amiante

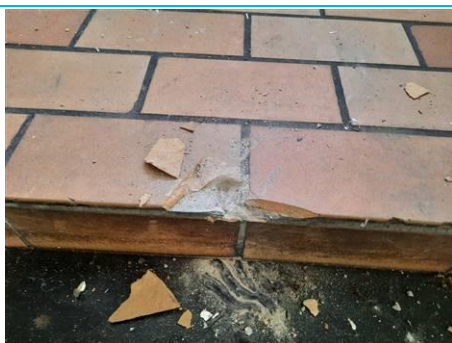
Matériaux : ZPSO-049
Prélèvement : P076
Description : Colle de carrelage
Localisation : 1er étage - sanitaire chambre 116
Résultat : Absence d'amiante

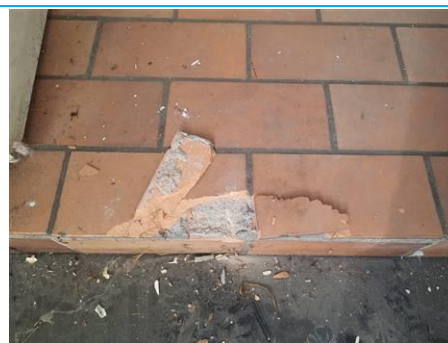
Matériaux : ZPSO-050
Prélèvement : P077
Description : Colle de carrelage
Localisation : 1er étage - sanitaire chambre 101
Résultat : Absence d'amiante

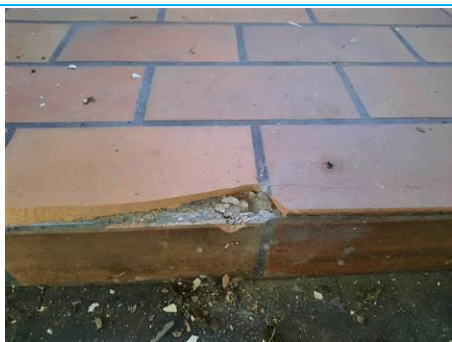
Matériaux : ZPSO-051
Prélèvement : P078
Description : Colle de carrelage
Localisation : 1er étage - sanitaire chambre 107
Résultat : Absence d'amiante

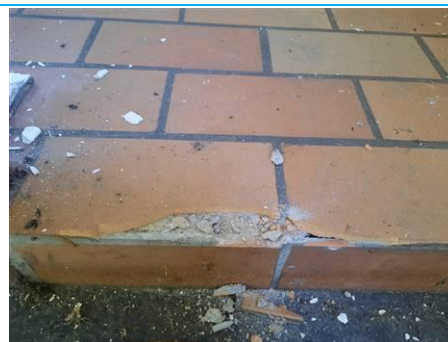
Matériaux : ZPSO-051
Prélèvement : P079
Description : Colle de carrelage
Localisation : 1er étage - sanitaire chambre 110
Résultat : Absence d'amiante

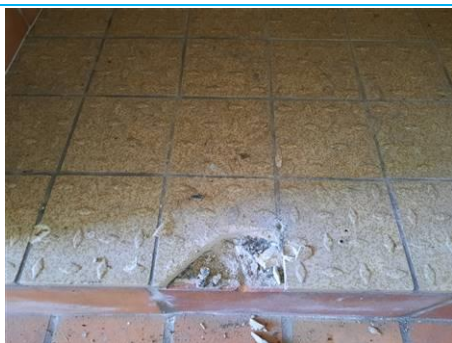
Matériaux : ZPSO-052
Prélèvement : P080
Description : Colle de carrelage anti-dérapant
Localisation : 1er étage - douches 1
Résultat : Absence d'amiante

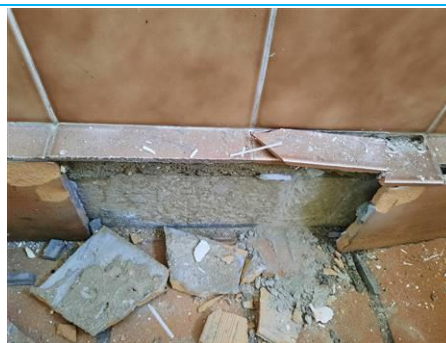
Matériaux : ZPSO-053
Prélèvement : P081
Description : Colle de plinthe carrelée
Localisation : 1er étage - sanitaire chambre 116
Résultat : Absence d'amiante

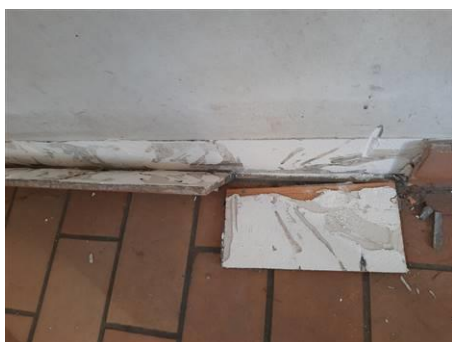
Matériaux : ZPSO-054
Prélèvement : P082
Description : Colle de plinthe carrelée
Localisation : 1er étage - sanitaire chambre 101
Résultat : Absence d'amiante

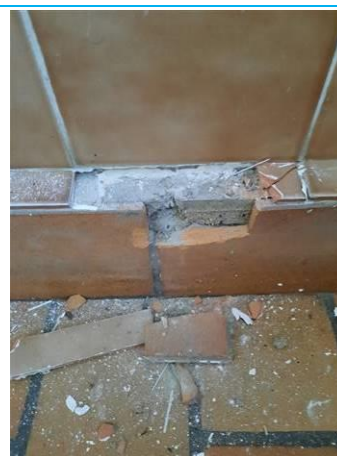
Matériaux : ZPSO-055
Prélèvement : P083
Description : Colle de plinthe carrelée
Localisation : 1er étage - sanitaire chambre 107
Résultat : Absence d'amiante

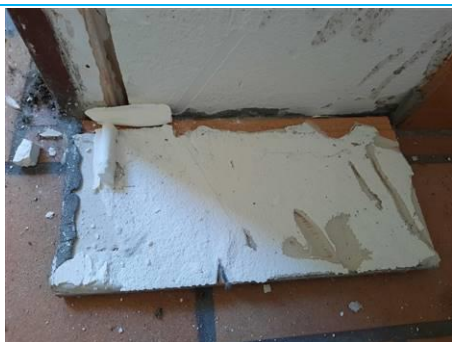
Matériaux : ZPSO-055
Prélèvement : P084
Description : Colle de plinthe carrelée
Localisation : 1er étage - sanitaire chambre 110
Résultat : Absence d'amiante

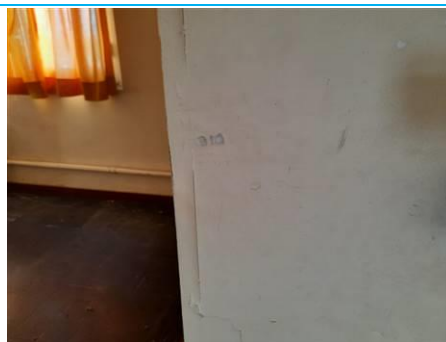
Matériaux : ZPSO-056
Prélèvement : P085
Description : Enduit+peinture+calicot mur
Localisation : 1er étage - sanitaire chambre 116
Résultat : Absence d'amiante

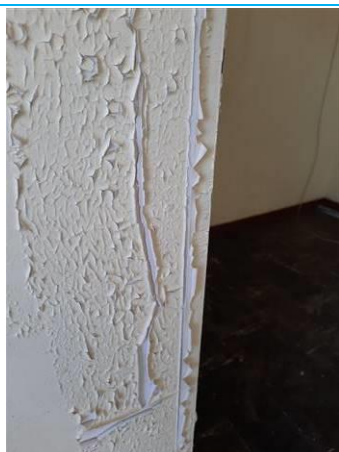
Matériaux : ZPSO-057
Prélèvement : P086
Description : Enduit+peinture+calicot mur
Localisation : 1er étage - chambre 101
Résultat : Absence d'amiante

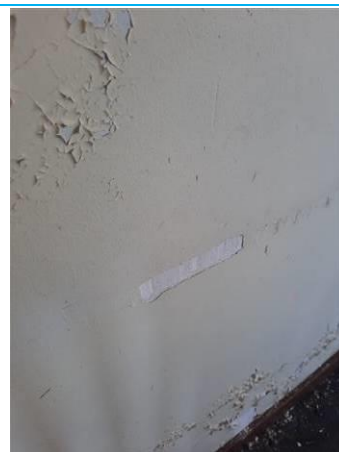
Matériaux : ZPSO-058
Prélèvement : P087
Description : Enduit+peinture+calicot mur
Localisation : 1er étage - chambre 107
Résultat : Absence d'amiante

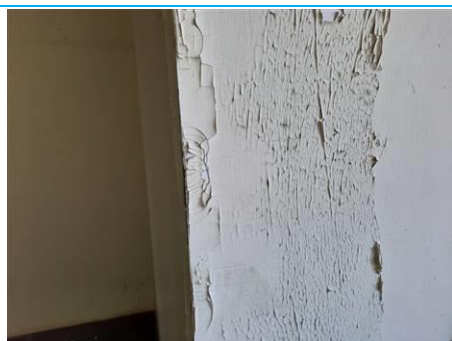
Matériaux : ZPSO-058
Prélèvement : P088
Description : Enduit+peinture+calicot mur
Localisation : 1er étage - chambre 110
Résultat : Absence d'amiante

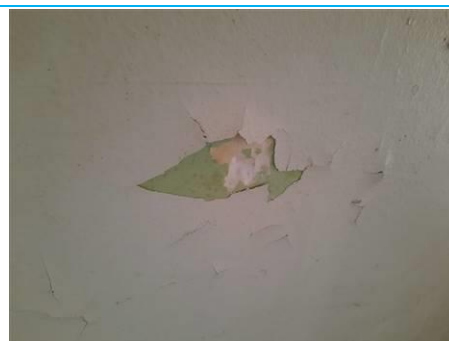
Matériaux : ZPSO-059
Prélèvement : P089
Description : Enduit+peinture mur
Localisation : 1er étage - circulation 1
Résultat : Absence d'amiante

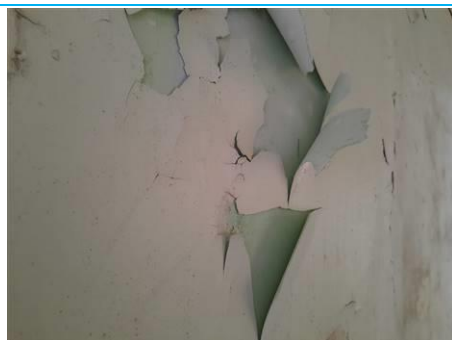
Matériaux : ZPSO-060
Prélèvement : P090
Description : Enduit+peinture mur
Localisation : 1er étage - circulation 2
Résultat : Absence d'amiante

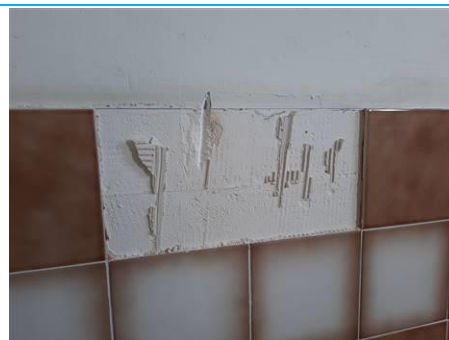
Matériaux : ZPSO-061
Prélèvement : P091
Description : Colle de faïence
Localisation : 1er étage - sanitaire chambre 116
Résultat : Absence d'amiante

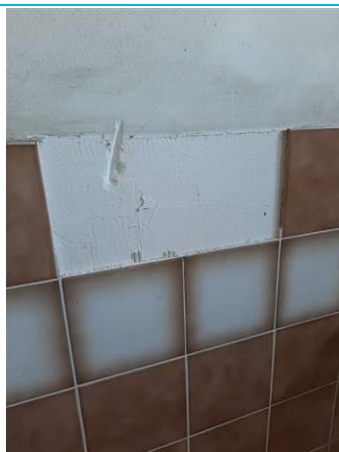
Matériaux : ZPSO-063
Prélèvement : P093
Description : Colle BLANCHE de faïence
Localisation : 1er étage - sanitaire chambre 107
Résultat : Absence d'amiante

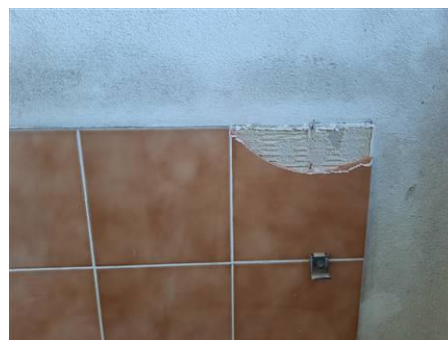
Matériaux : ZPSO-063
Prélèvement : P094
Description : Colle BLANCHE de faïence
Localisation : 1er étage - sanitaire chambre 110
Résultat : Absence d'amiante

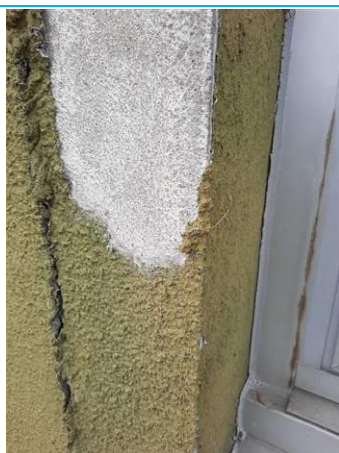
Matériaux : ZPSO-064
Prélèvement : P095
Description : Enduit extérieur+peinture
Localisation : Extérieur - Façade EST
Résultat : Absence d'amiante

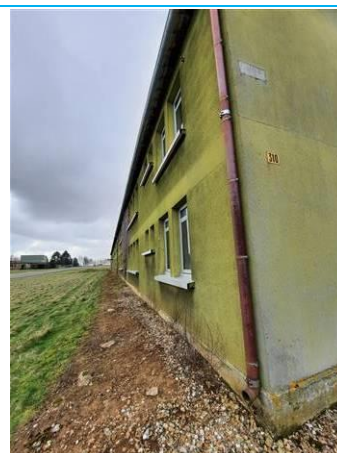
Matériaux : ZPSO-064
Prélèvement : P095
Description : Enduit extérieur+peinture
Localisation : Extérieur - Façade EST
Résultat : Absence d'amiante

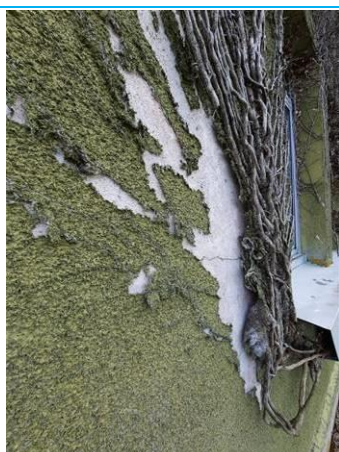
Matériaux : ZPSO-064
Prélèvement : P096
Description : Enduit extérieur+peinture
Localisation : Extérieur - Façade OUEST
Résultat : Absence d'amiante

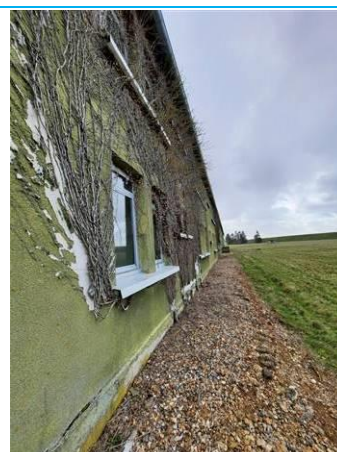
Matériaux : ZPSO-064
Prélèvement : P096
Description : Enduit extérieur+peinture
Localisation : Extérieur - Façade OUEST
Résultat : Absence d'amiante

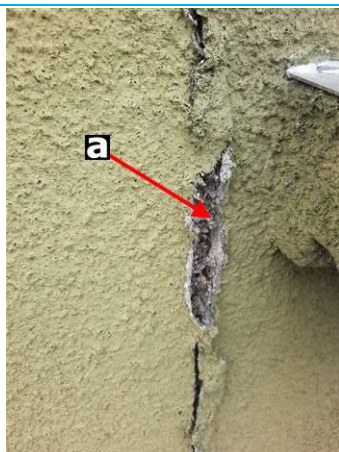
Matériaux : ZPSO-065
Prélèvement : P097
Description : Joint de dilatation
Localisation : Extérieur - Façade EST
Résultat : Présence d'amiante

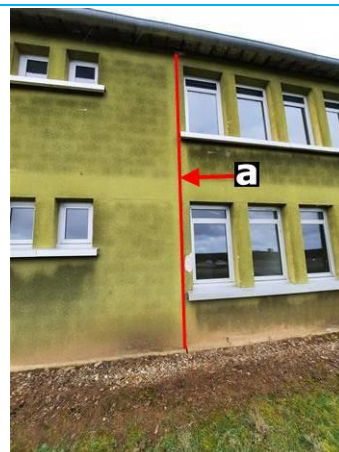
Matériaux : ZPSO-065
Prélèvement : P097
Description : Joint de dilatation
Localisation : Extérieur - Façade EST
Résultat : Présence d'amiante

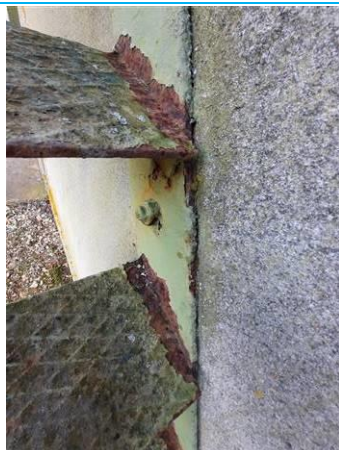
Matériaux : ZPSO-066
Prélèvement : P098
Description : Peinture escalier
Résultat : Absence d'amiante

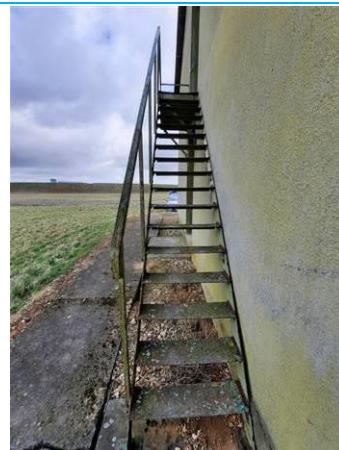
Matériaux : ZPSO-066
Prélèvement : P098
Description : Peinture escalier
Résultat : Absence d'amiante

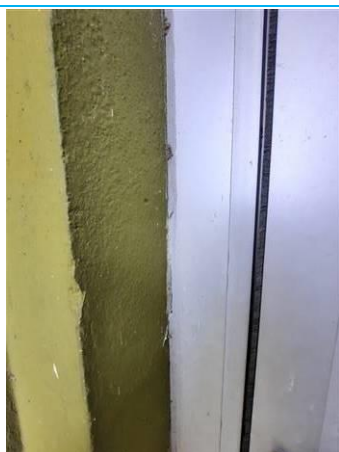
Matériaux : ZPSO-067
Prélèvement : P099
Description : Joint d'étanchéité entre bâti de porte et maçonnerie
Résultat : Absence d'amiante

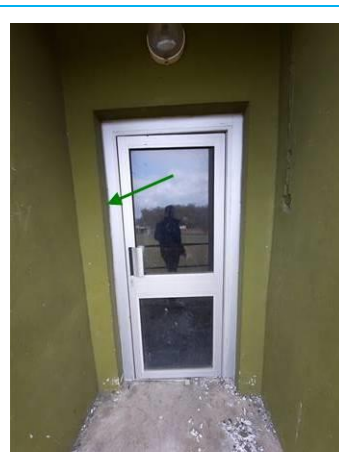
Matériaux : ZPSO-067
Prélèvement : P099
Description : Joint d'étanchéité entre bâti de porte et maçonnerie
Résultat : Absence d'amiante

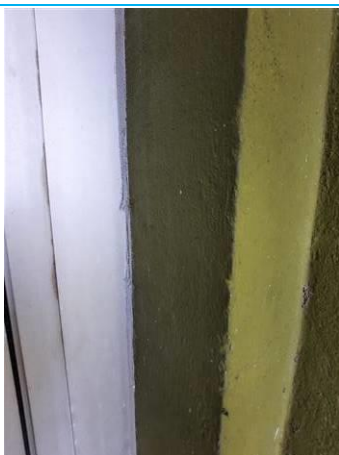
Description : Joint d'étanchéité entre bâti de porte et maçonnerie

Localisation : Extérieur - Pignon SUD

Résultat : Absence d'amiante

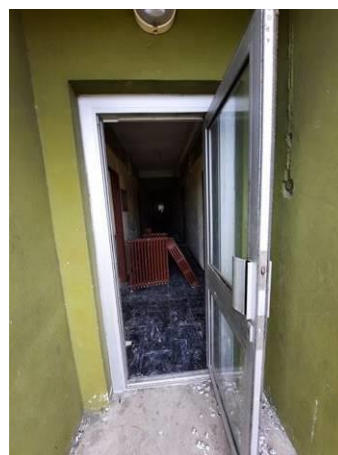
Résultat : Absence d'amiante
