ETUDE D'ENTRETIEN Autoroute A7 Septèmes - Vitrolles Du PR 261 au 271 Deux sens

Étude d'entretien Autoroute A7 – section Septèmes-Vitrolles

Du PR 261 au PR 271 (2 sens)

date : novembre 2010

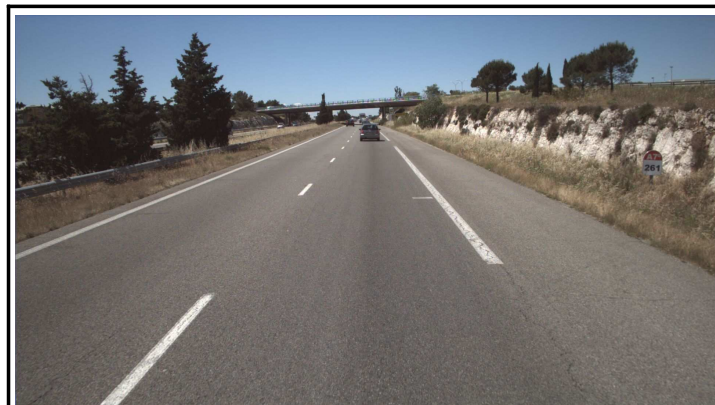
Illustration 1: PR 261+0110 – fin itinéraire, sens MOINS

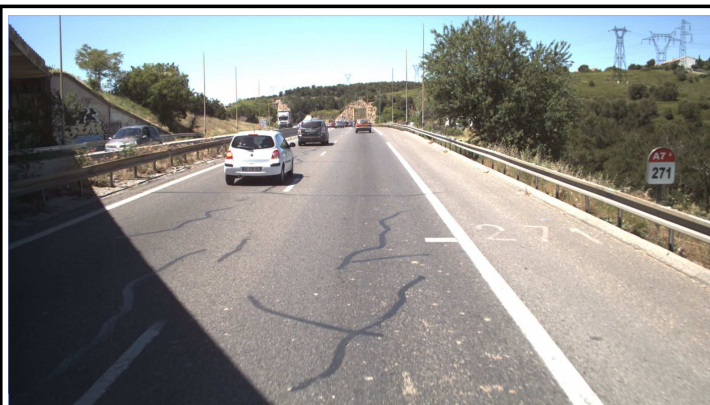
Illustration 2: PR 271+005 – début itinéraire, sens MOINS

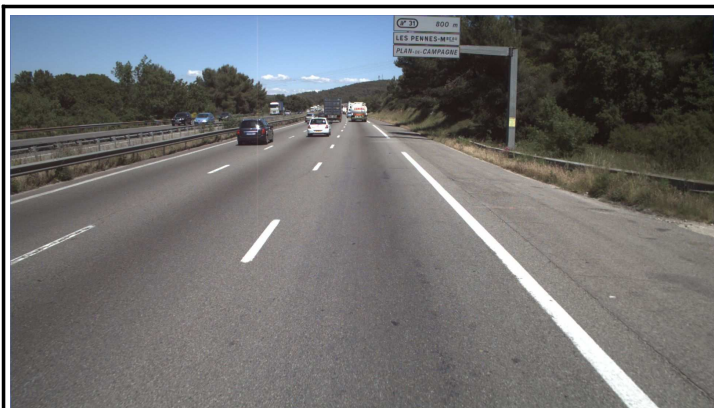
Illustration 3: PR 268 – sens plus

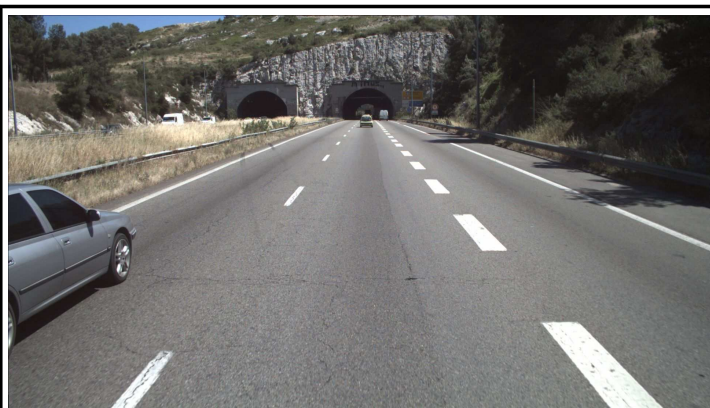
Illustration 4: PR 264+770 – sens plus

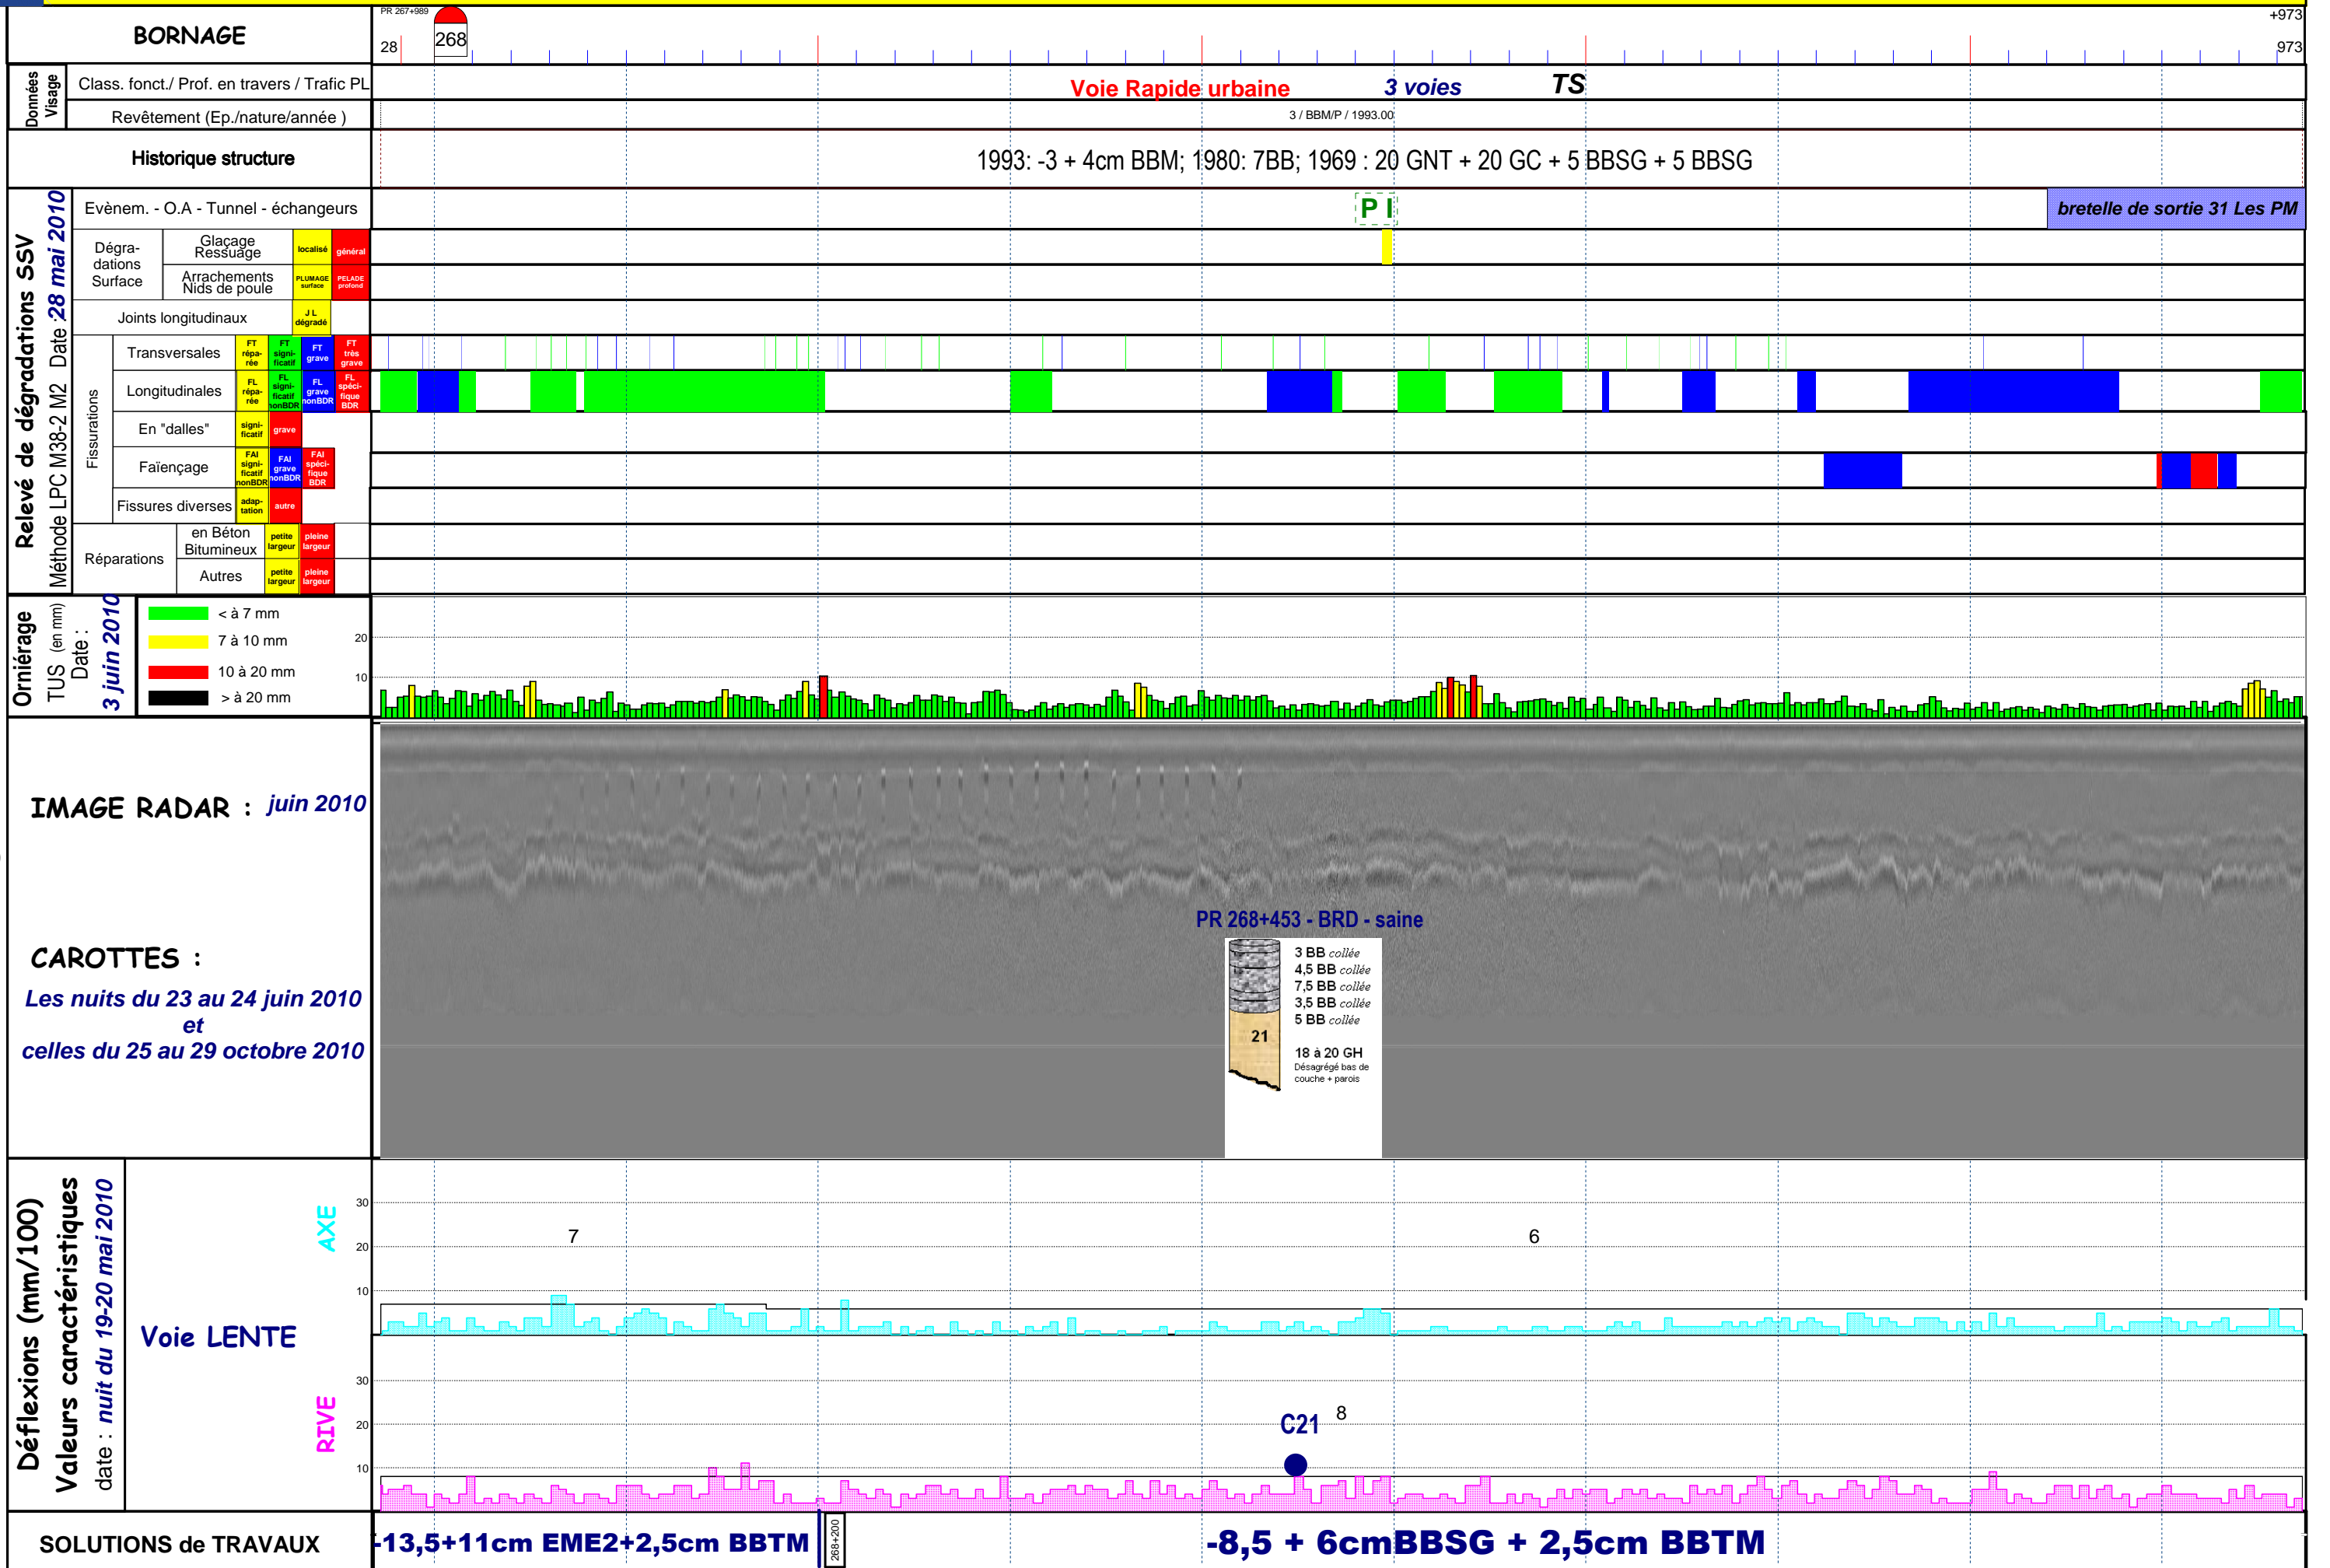
BORNAGE		PR 268+973 27269				
Données Visage	Class. fonct./ Prof. en travers / Trafic PL		Voie Rapide urbaine3 voiesTS			
	Revêtement (Ep./nature/année)		3 / BBM/P / 1993.00			
Historique structure		1993: -3 + 4cm BBM; 1980: 7BB; 1969 : 20 GNT + 20 GC + 5 BBSG + 5 BBSG				
Relevé de dégradations SSV Méthode LPC M38-2 M2 Date 28 mai 2010	Evènement. - O.A - Tunnel - échangeurs		fin bretelle sortie 31PIA007311PIbretelle jonction A55-A72			
	Dégradations Surface	Glaçage Ressuage	localisé	général		
		Arrachements Nids de poule	PLUMAGE surface	PELAGE profond		
	Joints longitudinaux		J L dégradé			
	Fissurations	Transversales	FT réparée	FT significatif	FT grave	FT très grave
		Longitudinales	FL réparée	FL significatif nonBDR	FL grave nonBDR	FL spécifique BDR
		En "dalles"	significatif	grave		
		Faiencage	FAI significatif nonBDR	FAI grave nonBDR	FAI spécifique BDR	
		Fissures diverses	adaptation	autre		
	Réparations	en Béton Bitumineux	petite largeur	pleine largeur

Autres		petite largeur	pleine largeur			
Orniérage TUS (en mm) Date : 3 juin 2010	<div>< à 7 mm</div> <div>7 à 10 mm</div> <div>10 à 20 mm</div> <div>> à 20 mm</div>					
	IMAGE RADAR : juin 2010					
CAROTTES : Les nuits du 23 au 24 juin 2010 et celles du 25 au 29 octobre 2010						
Déflexions (mm/100) Valeurs caractéristiques date : nuit du 19-20 mai 2010	Voie LENTE					
		SOLUTIONS de TRAVAUX				
		-8,5 + 6cmBBSG + 2,5cm BBTM				
		-8,5 + 6cmBBSG + 2,5cm BBTM

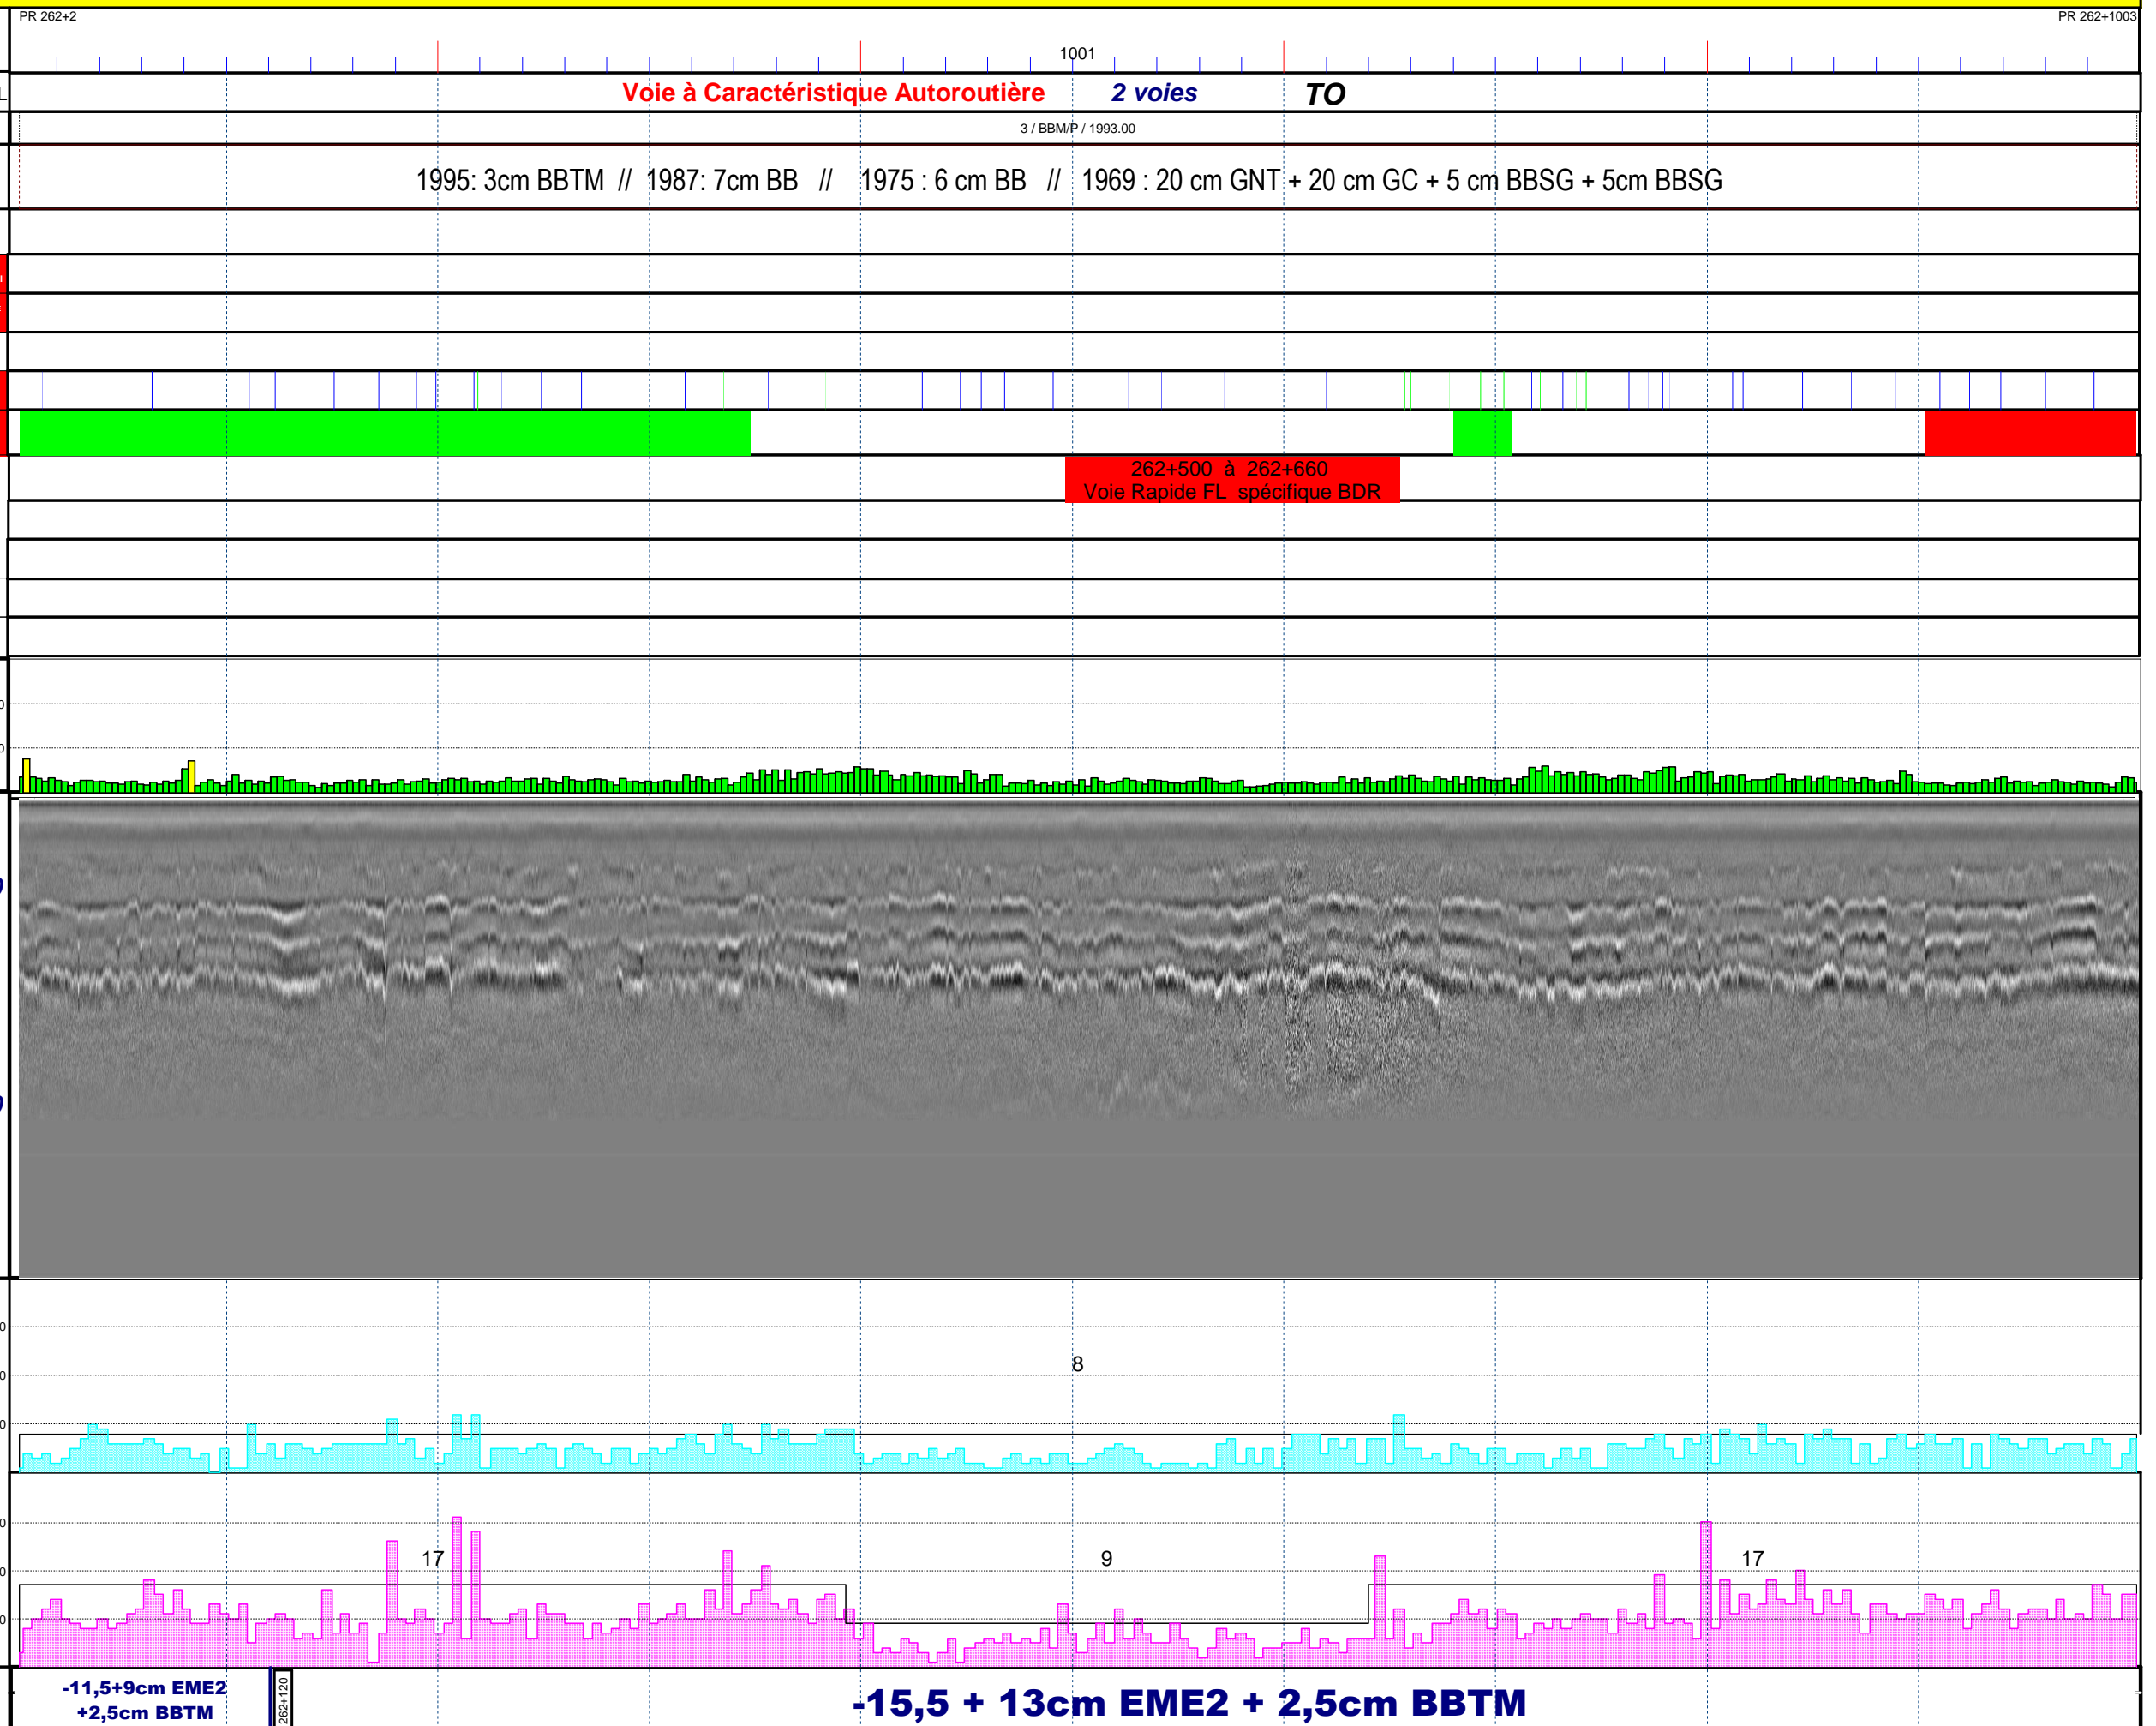
BORNAGE		<div><div>263</div><div>996</div></div>
Données Viage	Class. fonct./ Prof. en travers / Trafic PL	Voie à Caractéristique Autoroutière 2 voies TO
	Revêtement (Ep./nature/année)	3 / BBM/P / 1993.00
Historique structure		1995: 3 BBTM // 1987: 7 BB // 1975 : 6BB 1969 : 20 GNT + 20 GC + 5 BBSG + 5cm BBSG 1991: -8 + 8EME + 2.5 BBTM // 1987: 7 BB // 1980 : 8BB // 1975 : 6 BB // 1969 : 20 GNT + 20 GC + 5 BBSG + 5 BBSG
Relevé de dégradations SSV Méthode LPC M38-2 M2 Date 28 mai 2010	Evénem. - O.A - Tunnel - échangeurs	
	Dégra- dations Surface	<div><div>Glaçage Ressuage</div><div>localisé</div><div>général</div></div> <div><div>Arrachements Nids de poule</div><div>PLUMAGE surface</div><div>PELAGE profond</div></div>
	Joints longitudinaux	
	Fissurations	Transversales
		Longitudinales
		En "dalles"
		Faiencage
		Fissures diverses
	Réparations	en Béton
		Bitumineux
Orniérage TUS (en mm) Date : 3 juin 2010	<div><div>< à 7 mm</div><div>7 à 10 mm</div><div>10 à 20 mm</div><div>> à 20 mm</div></div>

IMAGE RADAR : juin 2010	
CAROTTES : Les nuits 26 au 29 octobre 2010		<div><div>PR 263+180 - BRD - FL</div><div><div>2,5 BB collée</div><div>7,5EME collée</div><div>6 BB décollée</div><div>1,5cm désagrégé)</div><div>3,5 BB collée</div><div>6 BB collée</div><div>18 GH</div><div>Désagrégé bas de</div><div>couche (1cm)</div></div></div> <div><div>PR 263+374 - BRD - saine</div><div><div>3 BB collée</div><div>8EME collée</div><div>9,5 BB collée</div><div>6 BB collée</div><div>1,5 GH</div><div>décollée</div><div>12 GH</div><div>Désagrégé haut et</div><div>bas</div></div></div>
Déflexions (mm/100) Valeurs caractéristiques date : nuit du 3-4 juin 2010	Voie LENTE	
	SOLUTIONS de TRAVAUX

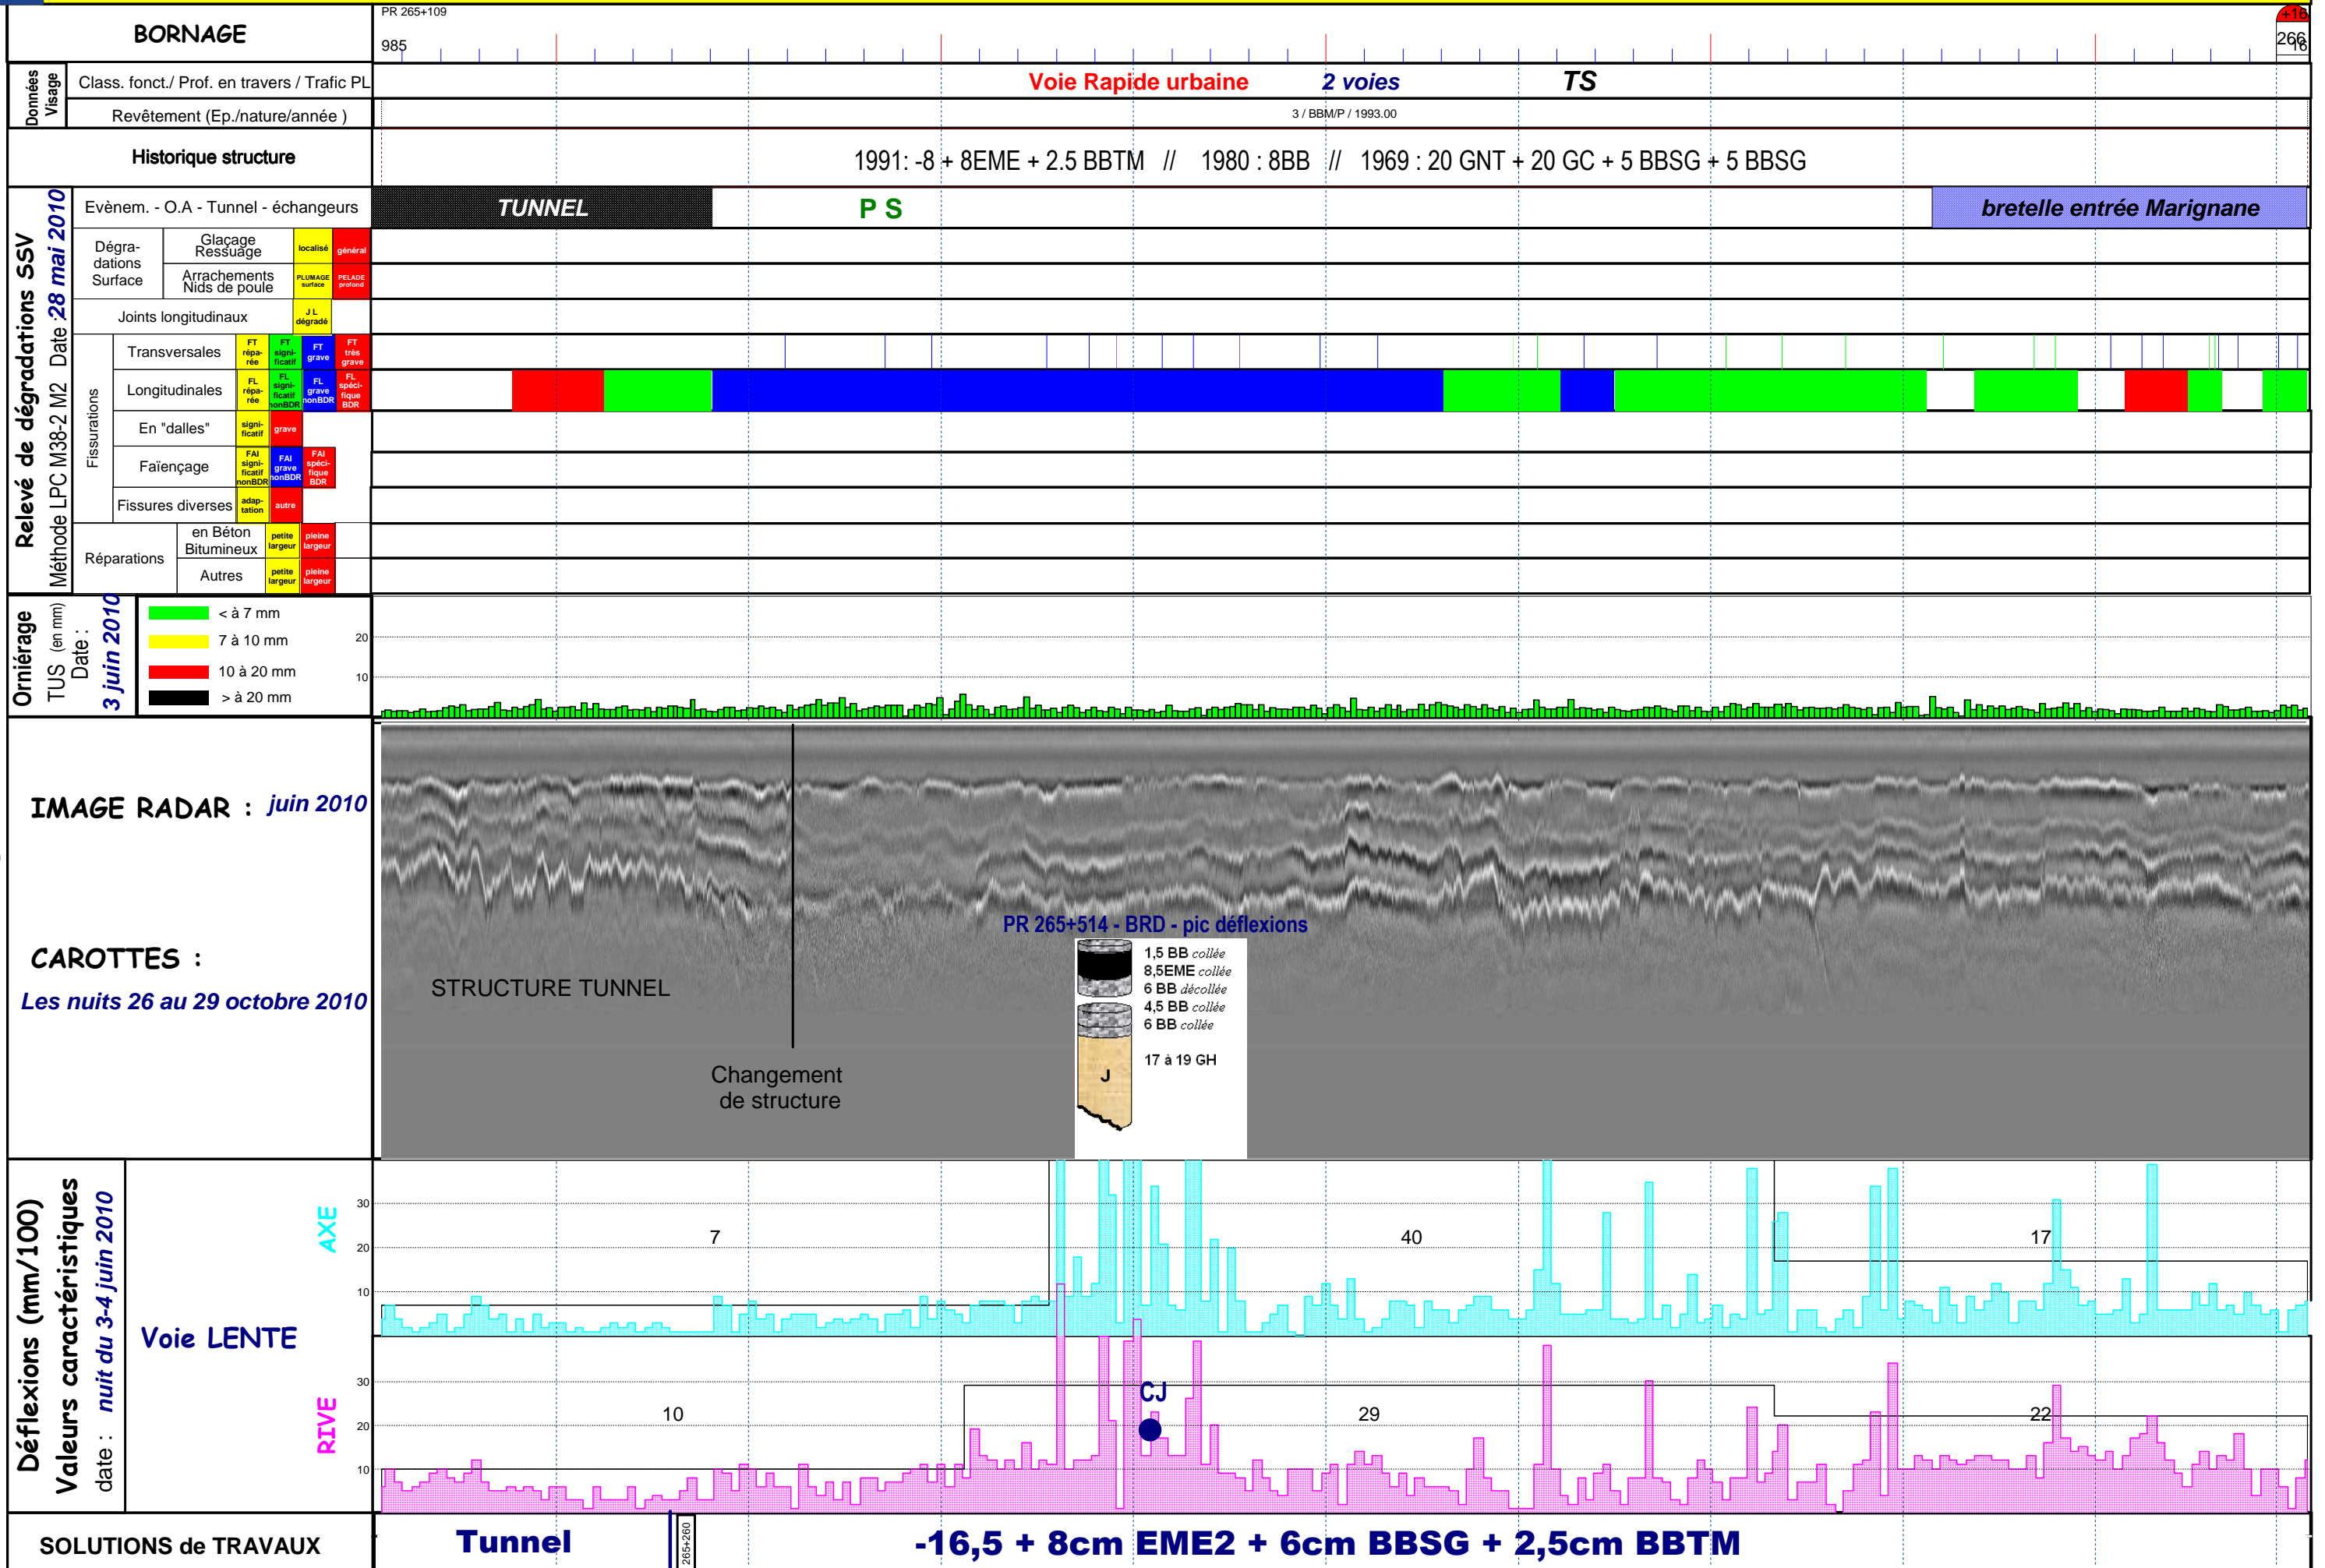
BORNAGE		PR 266+16		267+22		
Données Visage	Class. fonct./ Prof. en travers / Trafic PL	Voie Rapide urbaine		2 voies		
	Revêtement (Ep./nature/année)			3 / BBM/P / 1993.00		
Historique structure		1991: -8 + 8EME + 2.5 BBTM // 1980 : 8BB // 1969 : 20 GNT + 20 GC + 5 BBSG + 5 BBSG				
Relevé de dégradations SSV Méthode LPC M38-2 M2 Date 28 mai 2010	Evènem. - O.A - Tunnel - échangeurs		bretelle			
	Dégra-dations Surface	Glacage Ressuage	localisé	général		
		Arrachements Nids de poule	PLUMAGE surface	PELADE profond		
	Joints longitudinaux		J.L dégradé			
	Fissurations	Transversales	FT réparée	FT significatif	FT grave	FT très grave
		Longitudinales	FL réparée	FL significatif nonBDR	FL grave nonBDR	FL spécifique BDR
		En "dalles"	significatif	grave		
		Faiencage	FAI significatif nonBDR	FAI grave nonBDR	FAI spécifique BDR	
		Fissures diverses	adaptation	autre		
	Réparations	en Béton Bitumineux	petite largeur	pleine largeur

Autres		petite largeur	pleine largeur			
Orniérage TUS (en mm) Date : 3 juin 2010	<div><div></div>< à 7 mm</div> <div><div></div>7 à 10 mm</div> <div><div></div>10 à 20 mm</div> <div><div></div>> à 20 mm</div>					
	IMAGE RADAR : juin 2010					
CAROTTES : Les nuits 26 au 29 octobre 2010		<div>PR 266+235 - BRD - Saine</div> <div><div></div>2,5 BB collée</div> <div><div></div>8EME collée</div> <div><div></div>6 BB</div> <div><div></div>décollée</div> <div><div></div>interface lisse</div> <div><div></div>5 BB collée</div> <div><div></div>3,5 BB collée</div> <div><div></div>22 GH</div> <div>Désagréé bas de couche (4cm)</div> <div><div></div>PR 266+620 - BRD - proche F.T</div> <div><div></div>2,5 BB collée</div> <div><div></div>7,5EME collée</div> <div><div></div>5,5 BB</div> <div><div></div>décollée</div> <div><div></div>4 BB collée</div> <div><div></div>5 BB</div> <div><div></div>décollée</div> <div><div></div>12,5 GH</div> <div>+ Désagréé haut de couche (5cm)</div> <div><div></div>PR 266+913 - BRD - saine dans zone FT+FL</div> <div><div></div>2 BB collée</div> <div><div></div>8,5EME collée</div> <div><div></div>10,5 BB</div> <div><div></div>collée</div> <div><div></div>4 BB collée</div> <div><div></div>5 BB collée</div> <div><div></div>20 GH</div> <div>Désagréé bas de couche (3cm)</div>		Changement de structure
