## RAPPORT DE REPERAGE AVANT TRAVAUX DES MATERIAUX ET PRODUITS CONTENANT DE L'AMIANTE DES ENROBES AUTOUR DU BATIMENT D4

2304MAK2807R01

**RAPPORT DE REPERAGE DES MATERIAUX ET PRODUITS CONTENANT DE  
L'AMIANTE AVANT TRAVAUX DES ENROBES DES OUVRAGES DE GENIE  
CIVIL AUTOUR DU BATIMENT D4****INFORMATIONS GENERALES****Désignation du bien**

Niveaux : **EXTERIEUR**  
Installation contrôlée : **AUTOUR DU BATIMENT D4**

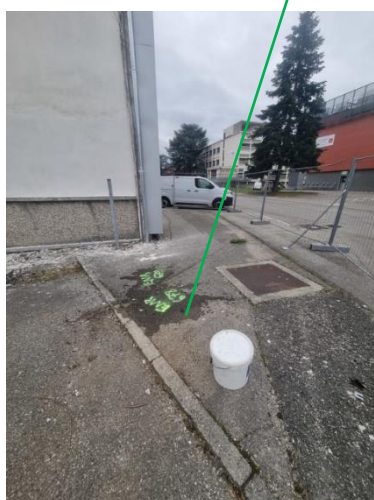
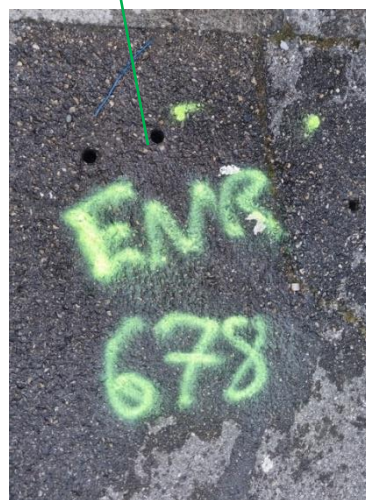
**PRELEVEMENT ENR-678 / ENROBE TROTTOIR DU PARKING COTE NORD  
DU BATIMENT D4**

| N° | REPERAGE | MATERIAUX | AMIANTE | TYPE |
|---|---|---|---|---|
| ENR-678 | ENROBE TROTTOIR | CAROTTE-FRAGMENTS | ABSENCE AMIANTE | MASTIC SEUL |
| ENR-678 | ENROBE TROTTOIR | CAROTTE-FRAGMENTS | ABSENCE AMIANTE | GRANULAT SEUL |

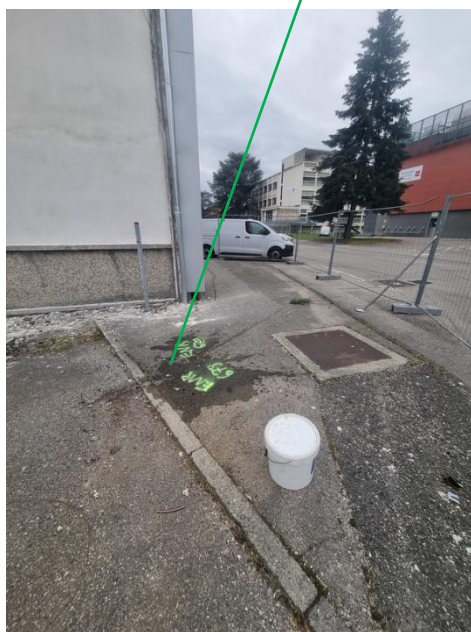
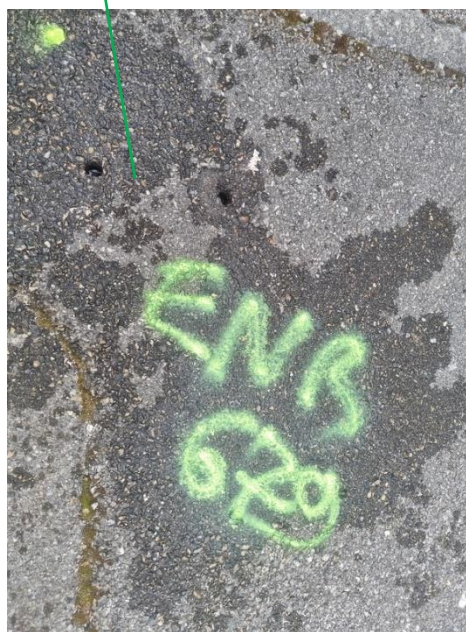
| N° | REPERAGE | MATERIAUX | AMIANTE | TYPE |
|---|---|---|---|---|
| ENR-679 | ENROBE TROTTOIR | CAROTTE-FRAGMENTS | ABSENCE AMIANTE | MASTIC SEUL |

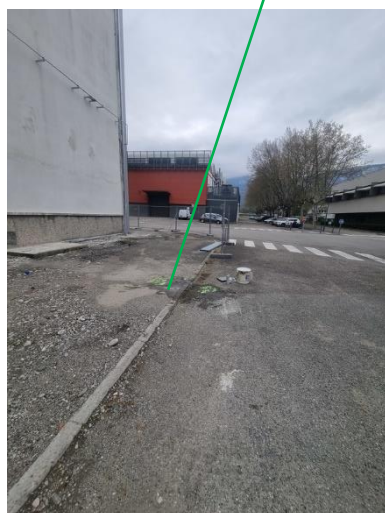
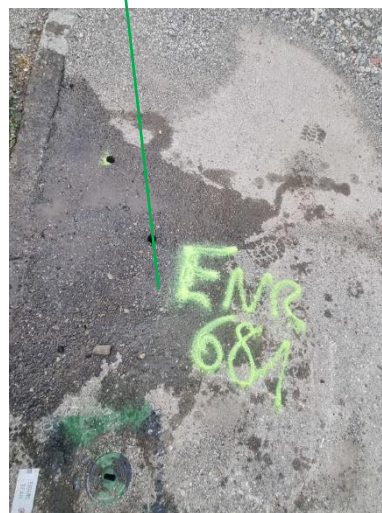
## PRELEVEMENT ENR-681 / ENROBE TROTTOIR DU PARKING COTE NORD DU BATIMENT D4

| N° | REPERAGE | MATERIAUX | AMIANTE | TYPE |
|---|---|---|---|---|
| ENR-681 | ENROBE TROTTOIR | CAROTTE-FRAGMENTS | ABSENCE AMIANTE | MASTIC SEUL |
| ENR-681 | ENROBE TROTTOIR | CAROTTE-FRAGMENTS | ABSENCE AMIANTE | GRANULAT SEUL |

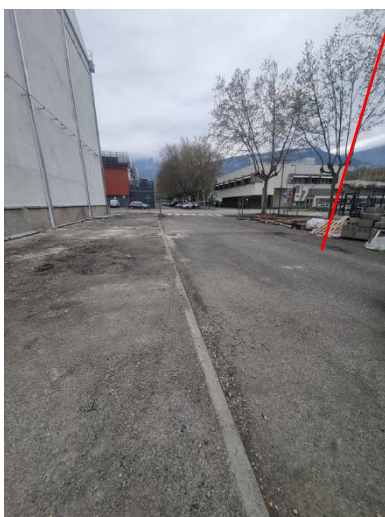
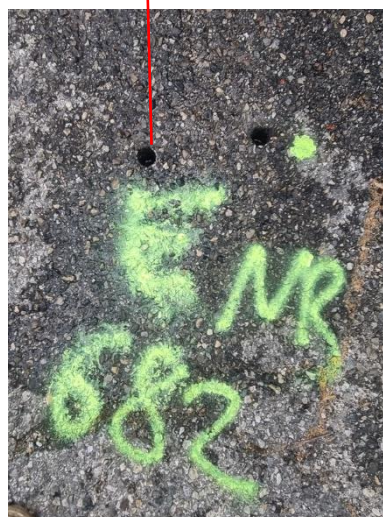
## PRELEVEMENT ENR-682 / ENROBE ROUTIER DU PARKING COTE NORD DU BATIMENT D4

| N° | REPERAGE | MATERIAUX | AMIANTE | TYPE |
|---|---|---|---|---|
| <b>ENR-682</b> | <b>ENROBE ROUTIER</b> | <b>CAROTTE-FRAGMENTS</b> | <b>PRESENCE AMIANTE</b> | <b>MASTIC SEUL</b> |
| <b>ENR-682</b> | <b>ENROBE ROUTIER</b> | <b>CAROTTE-FRAGMENTS</b> | <b>ABSENCE AMIANTE</b> | <b>GRANULAT SEUL</b> |

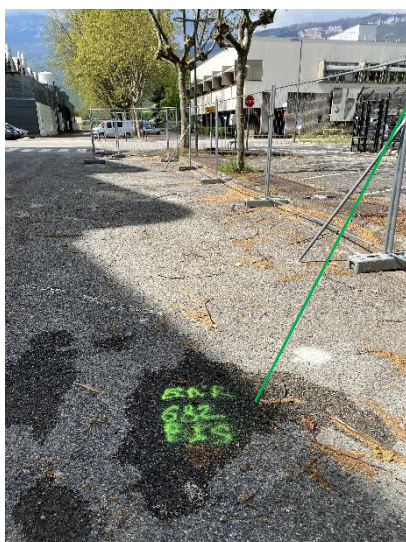
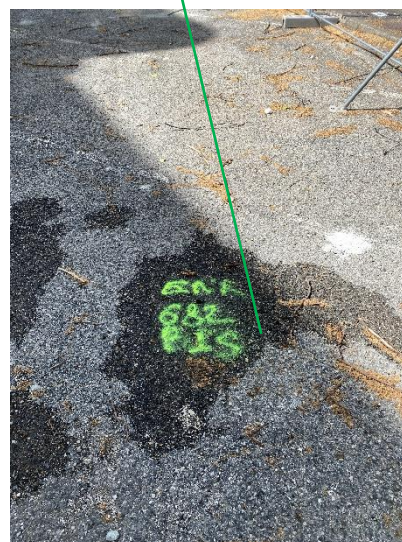
## PRELEVEMENT ENR-682BIS / ENROBE ROUTIER DU PARKING NORD COTE SUD OUEST DU BATIMENT D4

| N° | REPERAGE | MATERIAUX | AMIANTE | TYPE |
|---|---|---|---|---|
| ENR-682BIS | ENROBE ROUTIER | CAROTTE-FRAGMENTS | ABSENCE AMIANTE | MASTIC SEUL |
| ENR-682BIS | ENROBE ROUTIER | CAROTTE-FRAGMENTS | ABSENCE AMIANTE | GRANULAT SEUL |

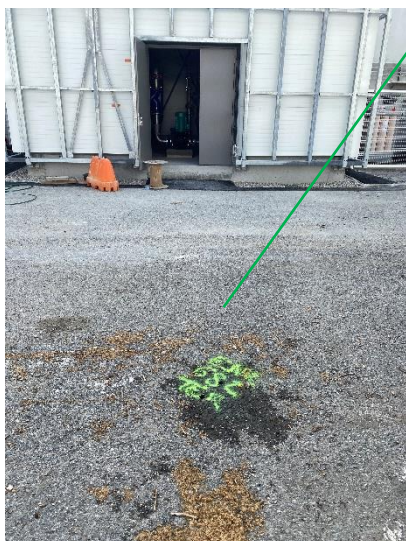
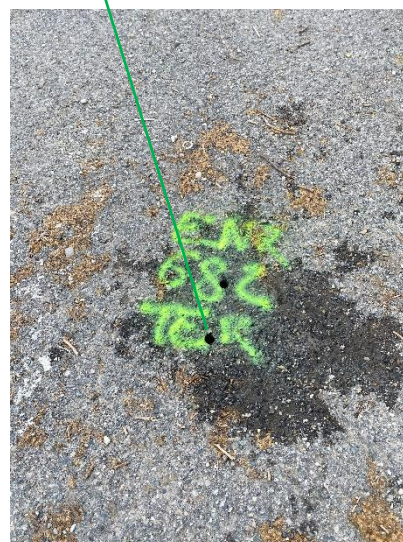
# PRELEVEMENT ENR-682TER / ENROBE ROUTIER DU PARKING NORD COTE SUD MILIEU DU BATIMENT D4

| N° | REPERAGE | MATERIAUX | AMIANTE | TYPE |
|---|---|---|---|---|
| ENR-682TER | ENROBE ROUTIER | CAROTTE-FRAGMENTS | ABSENCE AMIANTE | MASTIC SEUL |
| ENR-682TER | ENROBE ROUTIER | CAROTTE-FRAGMENTS | ABSENCE AMIANTE | GRANULAT SEUL |

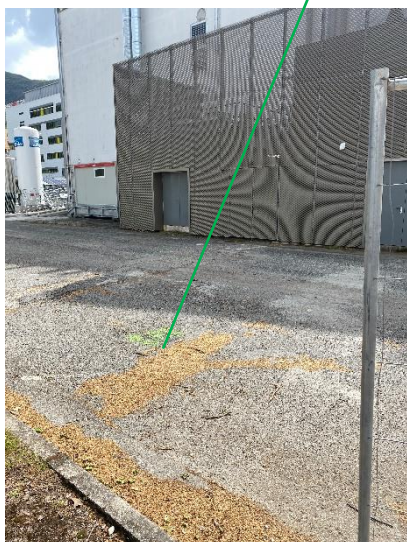
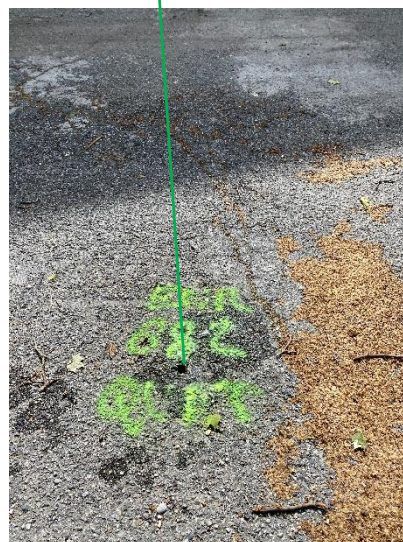
**PRELEVEMENT ENR-682QUAT / ENROBE ROUTIER DU PARKING NORD  
COTE SUD EST DU BATIMENT D4**

| N° | REPERAGE | MATERIAUX | AMIANTE | TYPE |
|---|---|---|---|---|
| ENR-682QUAT | ENROBE ROUTIER | CAROTTE-FRAGMENTS | ABSENCE AMIANTE | MASTIC SEUL |
| ENR-682QUAT | ENROBE ROUTIER | CAROTTE-FRAGMENTS | ABSENCE AMIANTE | GRANULAT SEUL |

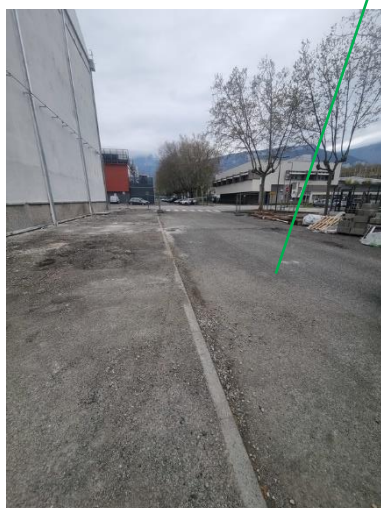
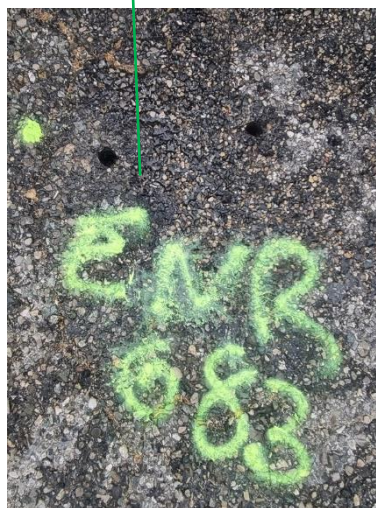
## PRELEVEMENT ENR-683 / ENROBE ROUTIER DU PARKING COTE NORD DU BATIMENT D4

| N° | REPERAGE | MATERIAUX | AMIANTE | TYPE |
|---|---|---|---|---|
| ENR-683 | ENROBE ROUTIER | CAROTTE-FRAGMENTS | ABSENCE AMIANTE | MASTIC SEUL |
| ENR-683 | ENROBE ROUTIER | CAROTTE-FRAGMENTS | ABSENCE AMIANTE | GRANULAT SEUL |

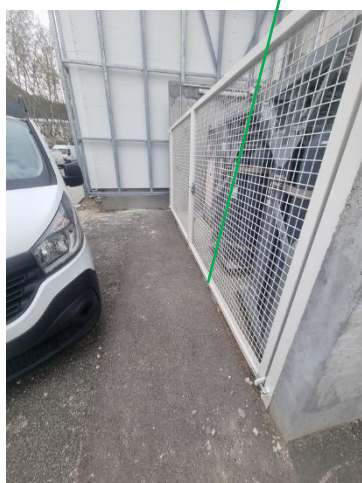
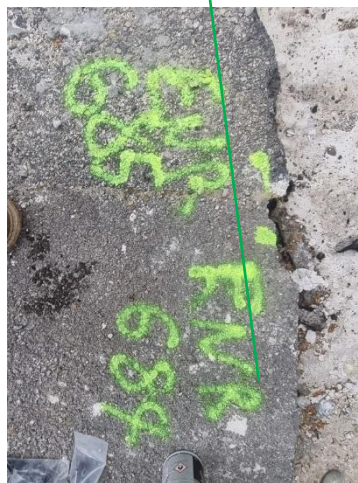
## PRELEVEMENT ENR-684 / ENROBE TROTTOIR DU PARKING COTE NORD DU BATIMENT D4

| N° | REPERAGE | MATERIAUX | AMIANTE | TYPE |
|---|---|---|---|---|
| ENR-684 | ENROBE TROTTOIR | FRAGMENTS | ABSENCE AMIANTE | MASTIC SEUL |

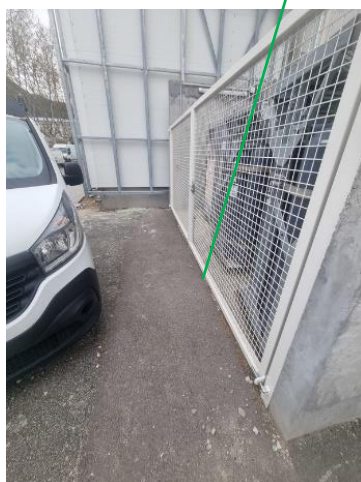
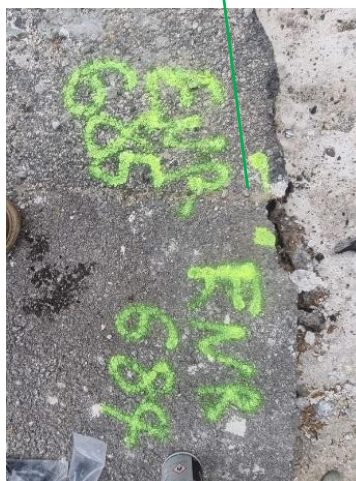
| N° | REPERAGE | MATERIAUX | AMIANTE | TYPE |
|---|---|---|---|---|
| ENR-685 | ENROBE TROTTOIR | FRAGMENTS | ABSENCE AMIANTE | MASTIC SEUL |
| ENR-685 | ENROBE TROTTOIR | FRAGMENTS | ABSENCE AMIANTE | GRANULAT SEUL |

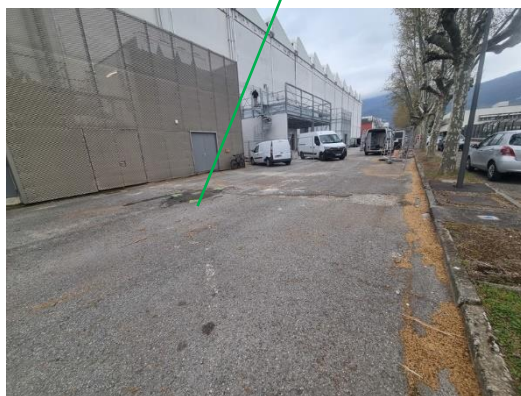
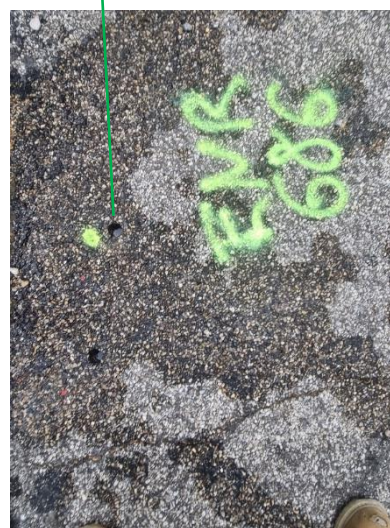
## PRELEVEMENT ENR-686 / ENROBE ROUTIER DU PARKING COTE NORD DU BATIMENT D4

| N° | REPERAGE | MATERIAUX | AMIANTE | TYPE |
|---|---|---|---|---|
| ENR-686 | ENROBE ROUTIER | CAROTTE-FRAGMENTS | ABSENCE AMIANTE | MASTIC SEUL |
| ENR-686 | ENROBE ROUTIER | CAROTTE-FRAGMENTS | ABSENCE AMIANTE | GRANULAT SEUL |

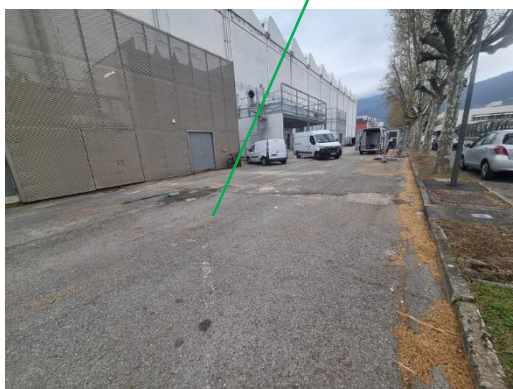
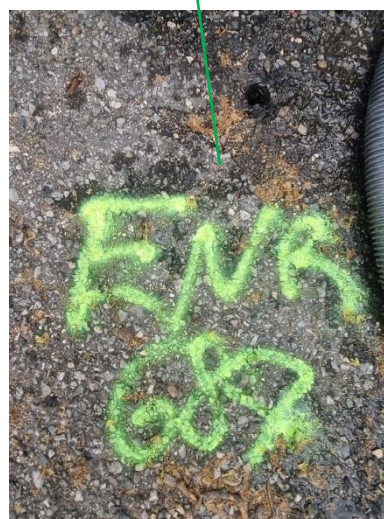
## PRELEVEMENT ENR-687 / ENROBE ROUTIER DU PARKING COTE NORD DU BATIMENT D4

| N° | REPERAGE | MATERIAUX | AMIANTE | TYPE |
|---|---|---|---|---|
| ENR-687 | ENROBE ROUTIER | CAROTTE-FRAGMENTS | ABSENCE AMIANTE | MASTIC SEUL |
| ENR-687 | ENROBE ROUTIER | CAROTTE-FRAGMENTS | ABSENCE AMIANTE | GRANULAT SEUL |

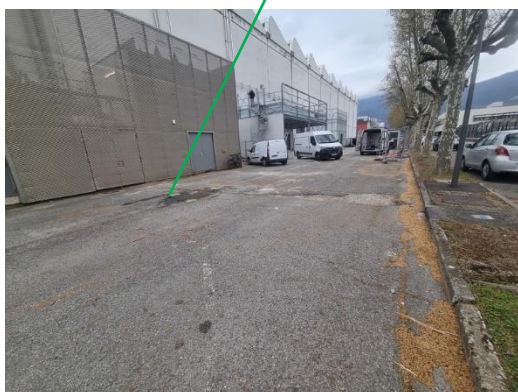
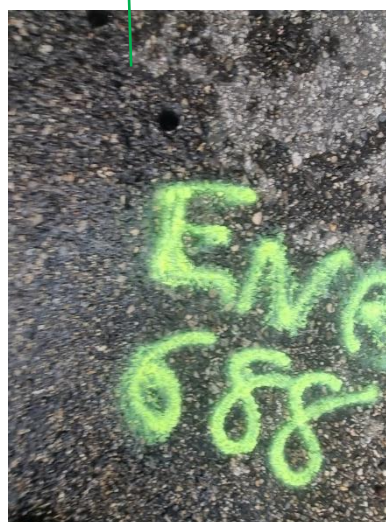
## PRELEVEMENT ENR-688 / ENROBE ROUTIER DU PARKING COTE NORD DU BATIMENT D4

| N° | REPERAGE | MATERIAUX | AMIANTE | TYPE |
|---|---|---|---|---|
| ENR-688 | ENROBE ROUTIER | CAROTTE-FRAGMENTS | ABSENCE AMIANTE | MASTIC SEUL |

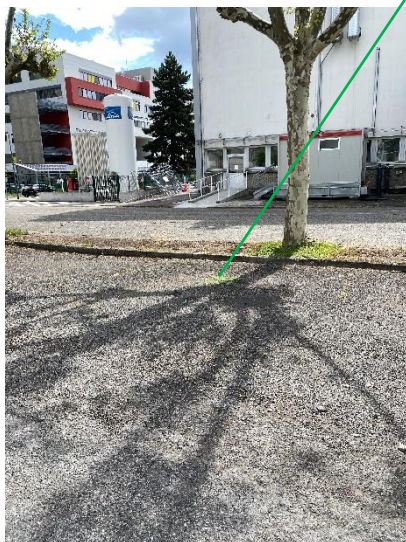
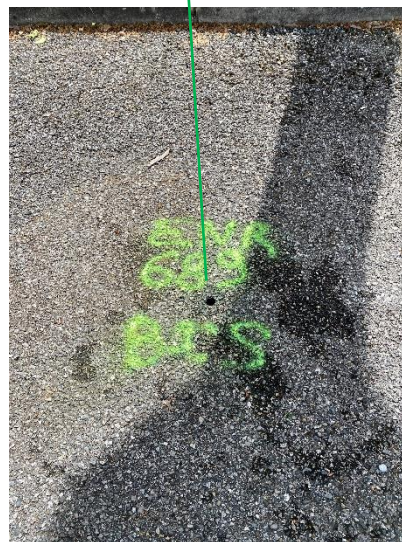
# PRELEVEMENT ENR-689BIS / ENROBE ROUTIER DU PARKING NORD COTE NORD EST DU BATIMENT D4

| N° | REPERAGE | MATERIAUX | AMIANTE | TYPE |
|---|---|---|---|---|
| ENR-689BIS | ENROBE ROUTIER | CAROTTE-FRAGMENTS | ABSENCE AMIANTE | MASTIC SEUL |
| ENR-689BIS | ENROBE ROUTIER | CAROTTE-FRAGMENTS | ABSENCE AMIANTE | GRANULAT SEUL |

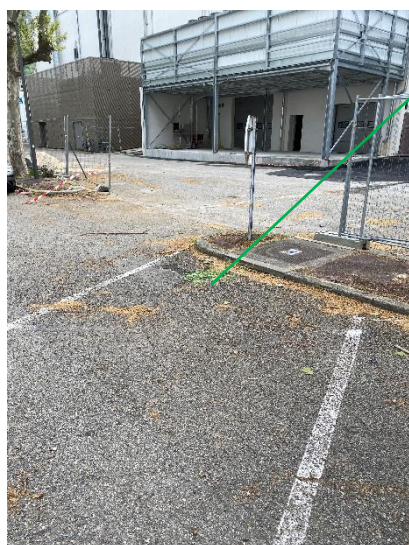
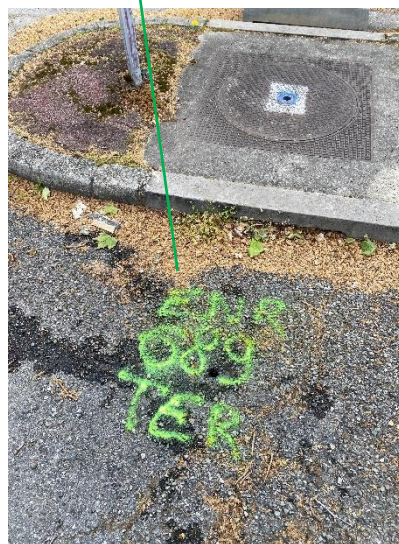
## PRELEVEMENT ENR-689TER / ENROBE ROUTIER DU PARKING NORD COTE NORD MILIEU DU BATIMENT D4

| N° | REPERAGE | MATERIAUX | AMIANTE | TYPE |
|---|---|---|---|---|
| ENR-689TER | ENROBE ROUTIER | CAROTTE-FRAGMENTS | ABSENCE AMIANTE | MASTIC SEUL |
| ENR-689TER | ENROBE ROUTIER | CAROTTE-FRAGMENTS | ABSENCE AMIANTE | GRANULAT SEUL |

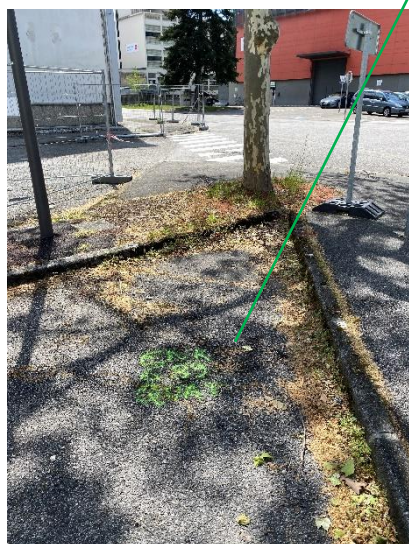
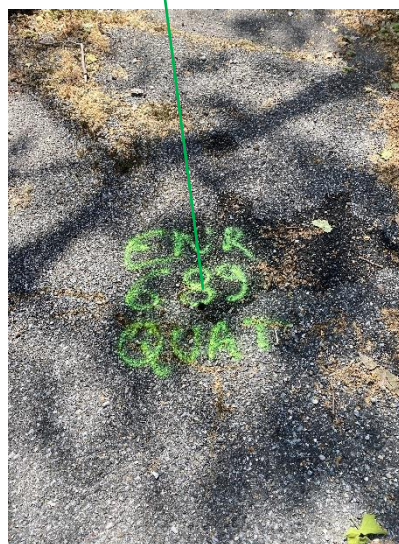
| N° | REPERAGE | MATERIAUX | AMIANTE | TYPE |
|---|---|---|---|---|
| ENR-689QUAT | ENROBE ROUTIER | CAROTTE-FRAGMENTS | ABSENCE AMIANTE | MASTIC SEUL |

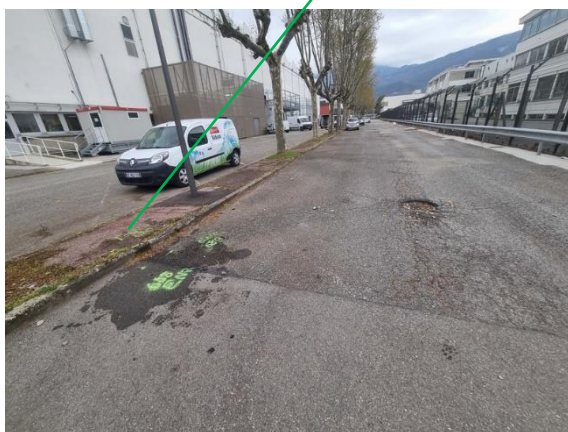
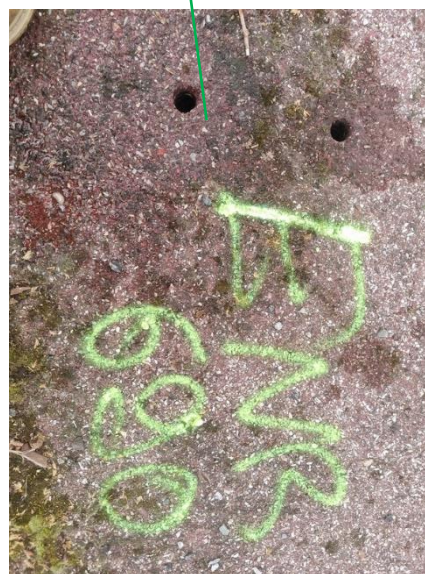
| N° | REPERAGE | MATERIAUX | AMIANTE | TYPE |
|---|---|---|---|---|
| ENR-690 | ENROBE TROTTOIR | CAROTTE-FRAGMENTS | ABSENCE AMIANTE | MASTIC SEUL |

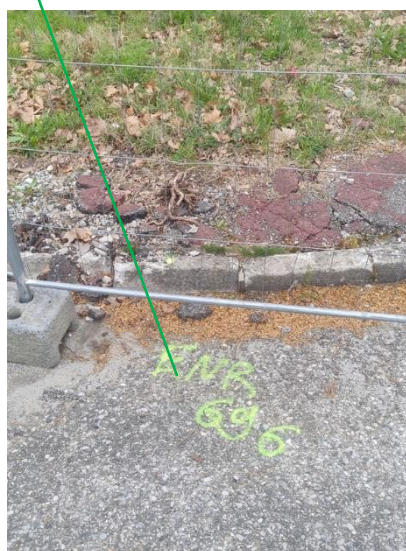
# PRELEVEMENT ENR-696 / ENROBE TROTTOIR ROUTE COTE CHARTREUSE (EST) DU BATIMENT D4

| N° | REPERAGE | MATERIAUX | AMIANTE | TYPE |
|---|---|---|---|---|
| ENR-696 | ENROBE TROTTOIR | FRAGMENTS | ABSENCE<br>AMIANTE | MASTIC SEUL |

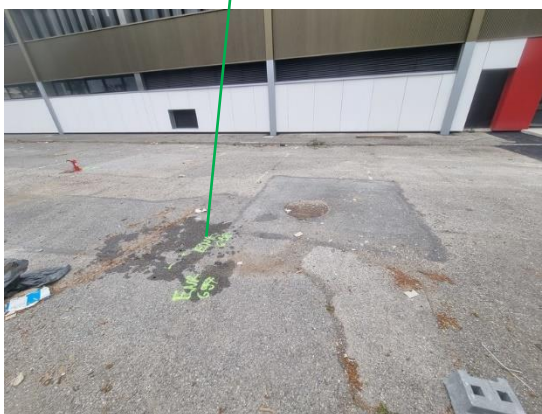
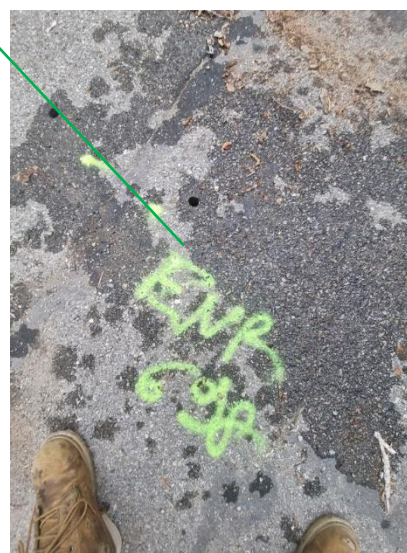
## PRELEVEMENT ENR-698 / ENROBE ROUTIER DU PARKING COTE SUD DU BATIMENT D4

| N° | REPERAGE | MATERIAUX | AMIANTE | TYPE |
|---|---|---|---|---|
| ENR-698 | ENROBE ROUTIER | CAROTTE-FRAGMENTS | ABSENCE AMIANTE | MASTIC SEUL |

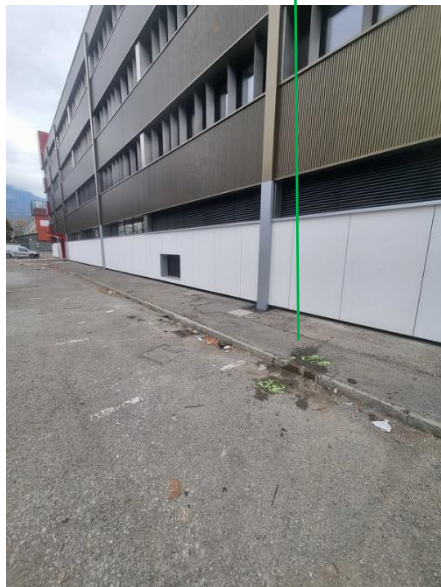
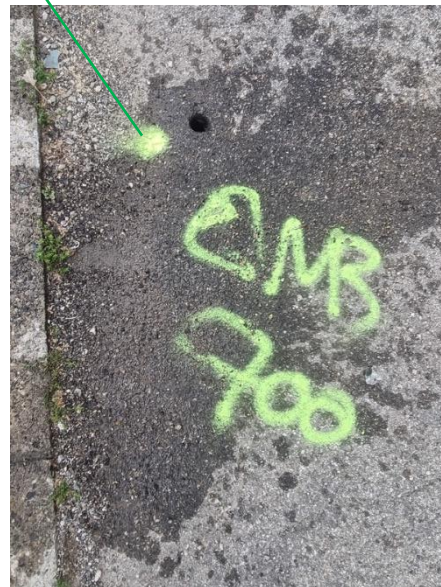
| N° | REPERAGE | MATERIAUX | AMIANTE | TYPE |
|---|---|---|---|---|
| ENR-700 | ENROBE TROTTOIR | CAROTTE-FRAGMENTS | ABSENCE AMIANTE | MASTIC SEUL |

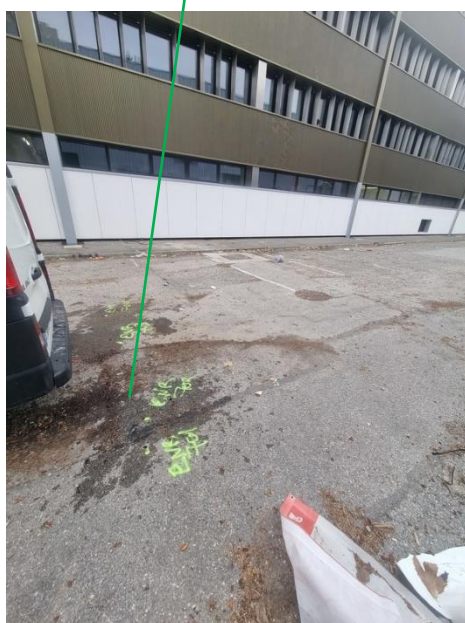
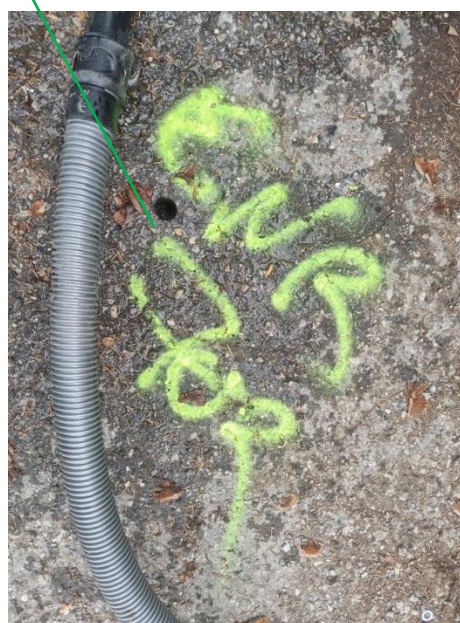
| N° | REPERAGE | MATERIAUX | AMIANTE | TYPE |
|---|---|---|---|---|
| ENR-702 | ENROBE ROUTIER | CAROTTE-FRAGMENTS | ABSENCE AMIANTE | MASTIC SEUL |
| ENR-702 | ENROBE ROUTIER | CAROTTE-FRAGMENTS | ABSENCE AMIANTE | GRANULAT SEUL |

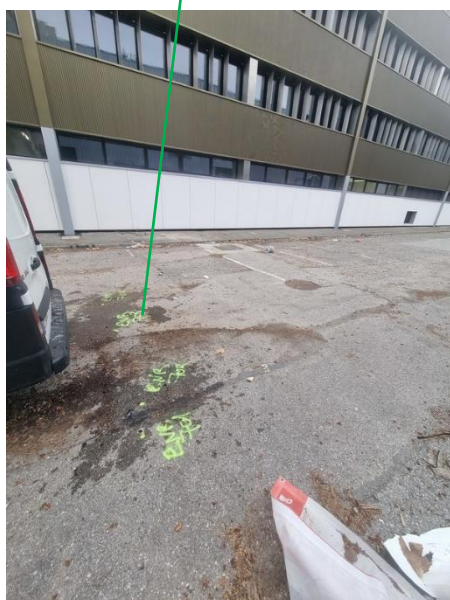
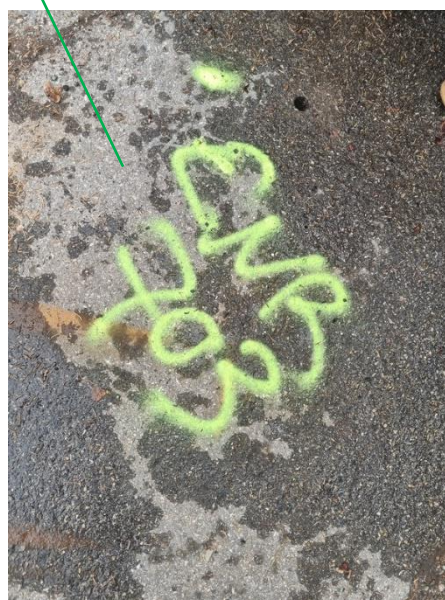
| N° | REPERAGE | MATERIAUX | AMIANTE | TYPE |
|---|---|---|---|---|
| ENR-703 | ENROBE ROUTIER | CAROTTE-FRAGMENTS | ABSENCE AMIANTE | MASTIC SEUL |

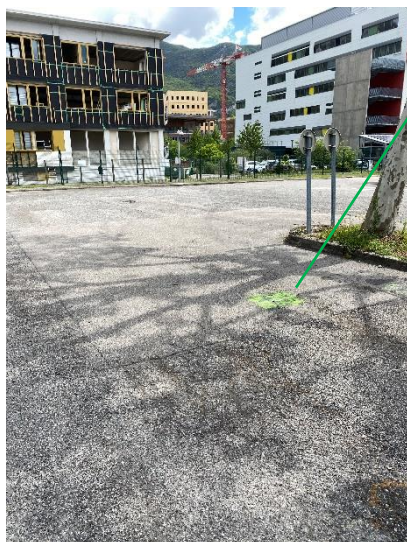
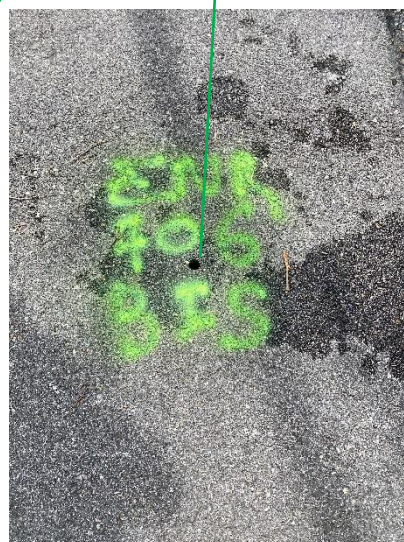
| N° | REPERAGE | MATERIAUX | AMIANTE | TYPE |
|---|---|---|---|---|
| ENR-706BIS | ENROBE ROUTIER | CAROTTE-FRAGMENTS | ABSENCE AMIANTE | MASTIC SEUL |
