# REHABILITATION DU BATIMENT 503

## APD 3.0 - Diagnostic structure

<b>Rénovation du bâtiment 503 du Centre Hospitalier « Le Vinatier »</b> <b>DIAGNOSTIC STRUCTURE</b>

## DIAGNOSTIC STRUCTURE – BAT. 503

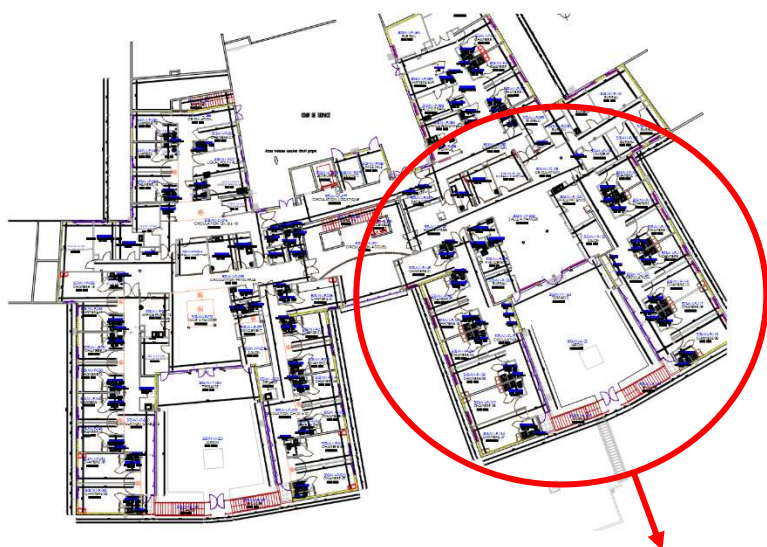
Les travaux faisant l'objet de cette étude sont situés au niveau 1 de l'aile Est du bâtiment :

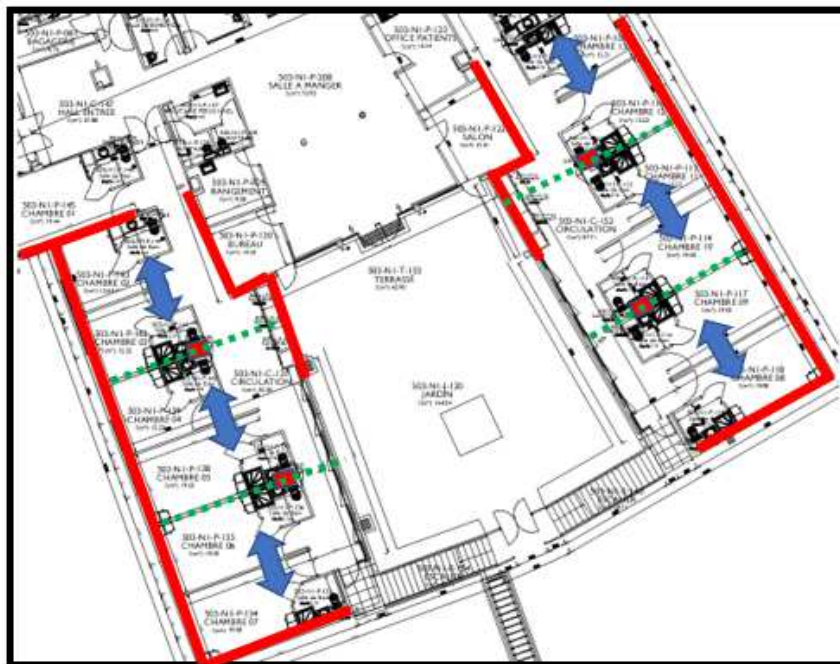
A noter que la prise en compte de l'effet système avec une redistribution diffuse sur des zones de planchers moins sollicitées ainsi qu'un transfert d'efforts agissants via le mur de façade ne sont pas pris en comptes.

Rendant ainsi cette vérification sécuritaire et évitant toute hypothèse incertaine sur le comportement réel du bâti.
