Rapport de repérage des matériaux et produits contenant de l'amiante avant réalisation de travaux dans un immeuble bâti

Adresse : FORT LAMALGUE 83000 TOULON

Désignation : Crèche municipale Lamalgue

Date du rapport : 22/02/2023

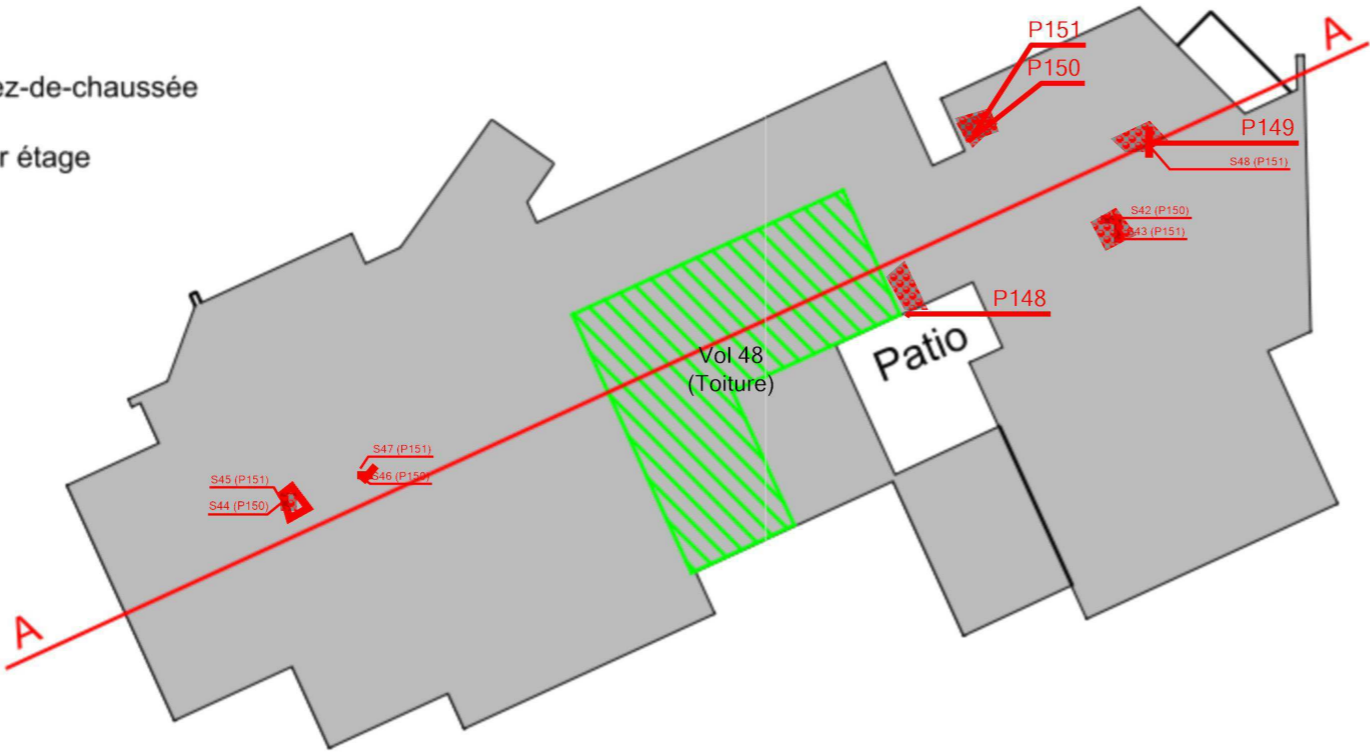
P151 : Matériau dur fibreux de type fibres-ciment (gris)

P149 : Matériau dur fibreux de type fibres-ciment (gris)

P148 : Matériau dur fibreux de type fibres-ciment (gris)

P150 : Conduit en fibres-ciment
