Ind A – 08/06/23 – Rapport complet

# AMO priorités de rénovation CVC du RU C – CROUS Normandie site de Lebissey

Rue du Recteur Daure  
14000 CAEN

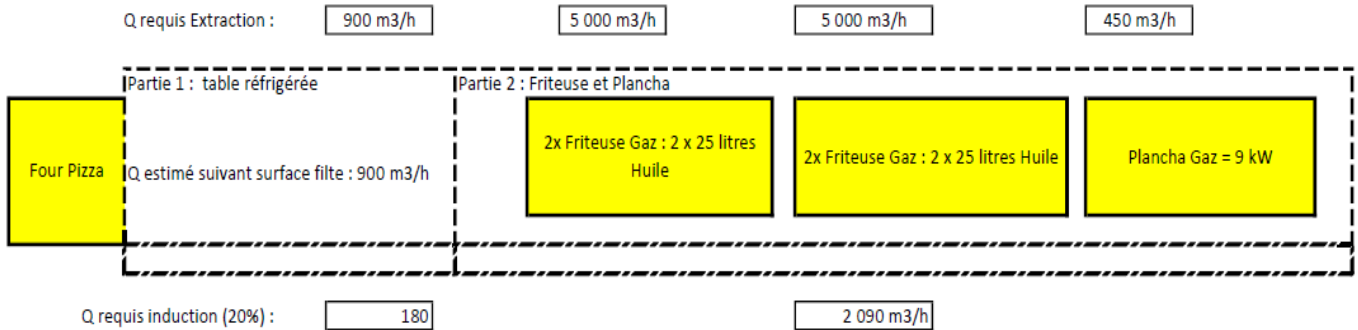
### HOTTE SCRAMBLE : IMPLANTATION MATERIEL DE CUISINE

- Le débit en vitesse 1 de la hotte Scramble est suffisante au regard du débit requis. Nous notons un sous débit de l'induction en vitesse 1
- La compensation de la zone Scramble est insuffisante.
- Les 2 tourelles d'extraction sont HS, les grilles plafonnieres les reliant permettent le transfert d'air depuis l'extérieur ! :

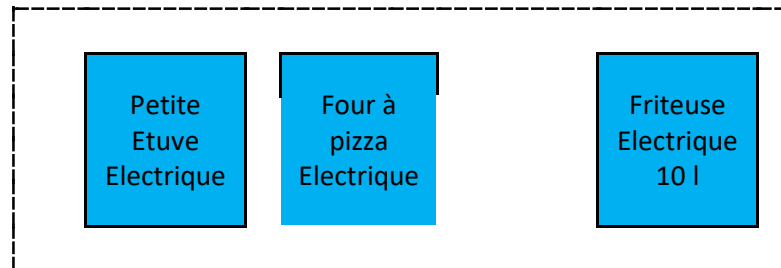
### **HOTTE MAMBO : IMPLANTATION MATERIEL DE CUISINE**

- Les débits mise en œuvre sont trop importants
- La compensation y est actuellement inexistante : moteur HS de l'Aérotherme Est2
- Si toute fois l'Aérotherme Est2 serait en fonctionnement, sa capacité d'environ 6000 m<sup>3</sup>/h serait trop importante.

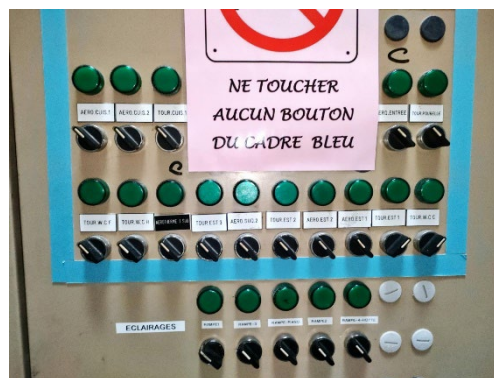
- Globalement le bâtiment est en dépression d'environ 20000 m3/h lors du service.
- La répartition des débits et des équipements de ventilation en compensation est soufflage est à revoir
- Les équipements de compensation actuels sont vétustes voir hors d'usage
- L'asservissement de l'extraction de cuisine avec les compensations sont inexistantes. Il n'y a pas de pilotage automatique lors de la mise en fonctionnement de tels ou tels extraction de cuisines.

- La gestion de la température des aérothermes est basée seulement sur la température de soufflage.
- La ventilation des salles de restaurant, notamment les salle 2-3 et 4 sont insuffisantes voire inexistante.
- Ventilation dans les sanitaires publiques (Entrée Est) est inexistante
- Les tourelles HS permettent le transfert d'air depuis l'extérieure. Infiltration de l'air neuf par ces tourelles HS.
- Gérer l'air neuf hors Vide sanitaire gainé jusqu'au Patio, etc. Gérer cet air neuf en fonction de la qualité d'air ou CO2 (pour fonctionner en recyclage hors utilisation).
- Gérer de la reprise en ambiance pour la SAM 1, SAM 2/3, voir CUISSON.
