## Dossier de diagnostics techniques

**Rapport de mission de repérage des matériaux et produits contenant de l'amiante avant réalisation de travaux**

**Référence AMITRAV-D6233624-2101 21 juin 2021**

| <b>Adresse</b> | Quartier BOURDIEU 70200 LURE |

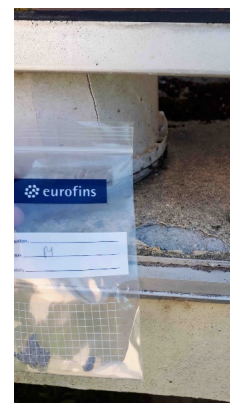
Prélèvement P001  
Pièce Balcon aile gauche  
Localisation Sol  
Matériaux Béton, Enduits lissés-talochés  
Date 21 juin 2021  
Résultat Absence d'amiante  
Commentaire

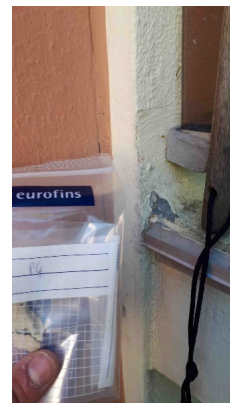
Prélèvement P004  
Pièce Balcon aile droite  
Localisation Jonction entre Balcon et façade  
Matériaux Béton, Enduits lissés-talochés  
Date 21 juin 2021  
Résultat Absence d'amiante  
Commentaire

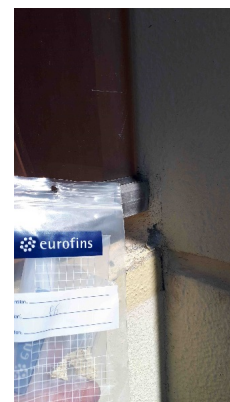
Prélèvement P006  
 Pièce Balcon aile droite  
 Localisation Jonction entre Balcon et façade  
 Matériaux Béton, Enduits lissés-talochés  
 Date 21 juin 2021  
 Résultat Absence d'amiante  
 Commentaire

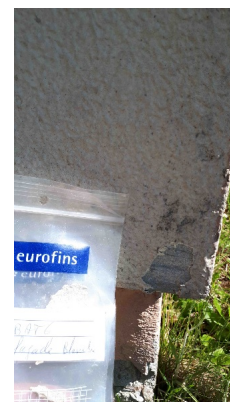
Prélèvement P035  
Pièce BATIMENT 6 BALCON - Façades  
Localisation Façade  
Matériaux Béton, Crépis Blanc  
Date 21 juin 2021  
Résultat Absence d'amiante  
Commentaire

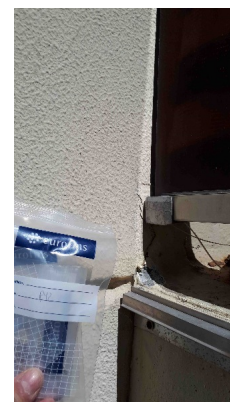
Prélèvement P012  
Pièce Balcon aile gauche  
Localisation Jonction entre Balcon et façade  
Matériaux Béton, Enduits lissés-talochés  
Date 21 juin 2021  
Résultat Absence d'amiante  
Commentaire

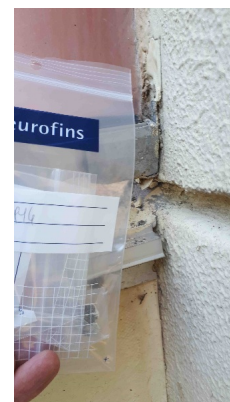
Prélèvement P014  
 Pièce Balcon aile droite  
 Localisation Jonction entre Balcon et façade  
 Matériaux Béton, Enduits lissés-talochés  
 Date 21 juin 2021  
 Résultat Absence d'amiante  
 Commentaire

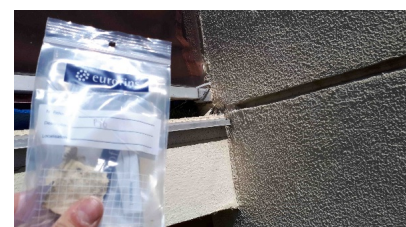
Prélèvement P016  
 Pièce Balcon aile gauche  
 Localisation Jonction entre Balcon et façade  
 Matériaux Béton, Enduits lissés-talochés  
 Date 21 juin 2021  
 Résultat Absence d'amiante  
 Commentaire

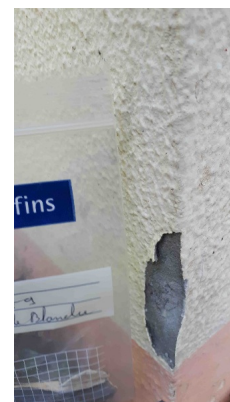
Prélèvement P053  
Pièce BATIMENT 9 BALCON - Façades  
Localisation Façade  
Matériaux Béton, Crépis Blanc  
Date 21 juin 2021  
Résultat Absence d'amiante  
Commentaire

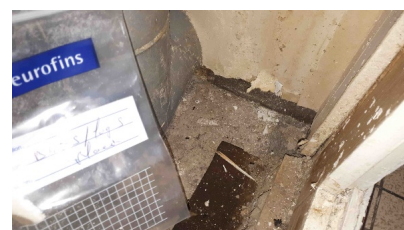
Prélèvement P027  
 Pièce BATIMENT 5 LOGEMENT - Gaine technique logement 5  
 Localisation Tous les murs  
 Matériaux Peinture, Plâtre  
 Date 21 juin 2021  
 Résultat Absence d'amiante  
 Commentaire

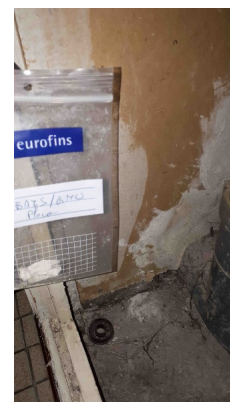
Prélèvement P030  
 Pièce BATIMENT 5 LOGEMENT - Gaine technique BMO  
 Localisation Tous les murs  
 Matériaux Peinture, Plâtre  
 Date 21 juin 2021  
 Résultat Absence d'amiante  
 Commentaire

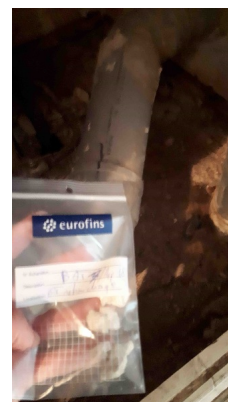
Prélèvement P046  
 Pièce BATIMENT 7 LOGEMENT - Gaine technique logement 18  
 Localisation Sol  
 Matériaux Enduit de rebouchage conduit  
 Date 21 juin 2021  
 Résultat Absence d'amiante  
 Commentaire

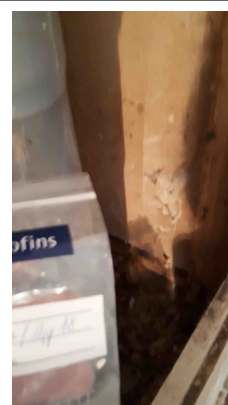
Prélèvement P047  
 Pièce BATIMENT 7 LOGEMENT - Gaine technique logement 18  
 Localisation Tous les murs  
 Matériaux Peinture, Plâtre  
 Date 21 juin 2021  
 Résultat Absence d'amiante  
 Commentaire

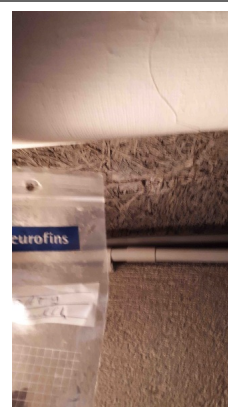
Prélèvement P048  
 Pièce BATIMENT 9 SOUS-SOL - Chaufferie  
 Localisation Plafond  
 Matériaux Fibralith  
 Date 21 juin 2021  
 Résultat Absence d'amiante  
 Commentaire

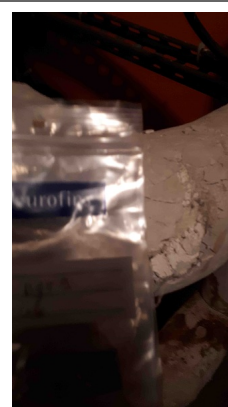
Prélèvement P049  
 Pièce BATIMENT 9 SOUS-SOL - Chaufferie  
 Localisation Conduit de fluides  
 Matériaux Carolifuges (tresses, coquilles, matelas...)  
 Date 21 juin 2021  
 Résultat Absence d'amiante  
 Commentaire

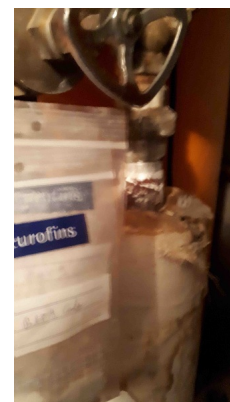
Prélèvement P050  
 Pièce BATIMENT 9 SOUS-SOL - Chaufferie  
 Localisation Conduit de fluides  
 Matériaux Carolifuges (tresses, coquilles, matelas...)  
 Date 21 juin 2021  
 Résultat Absence d'amiante  
 Commentaire

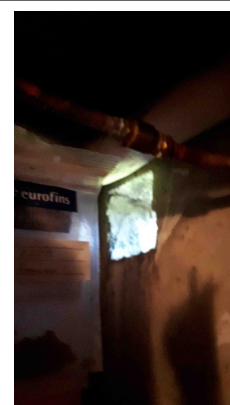
Prélèvement P051  
 Pièce BATIMENT 9 SOUS-SOL - Chaufferie  
 Localisation Fourreau  
 Matériaux Conduit en fibres-ciment  
 Date 21 juin 2021  
 Résultat Absence d'amiante  
 Commentaire

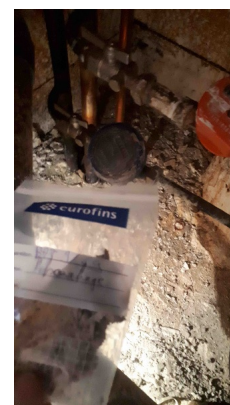
Prélèvement P054  
 Pièce BATIMENT 9 LOGEMENT - Gaine technique logement 29  
 Localisation Sol  
 Matériaux Enduit de rebouchage conduit  
 Date 21 juin 2021  
 Résultat Absence d'amiante  
 Commentaire

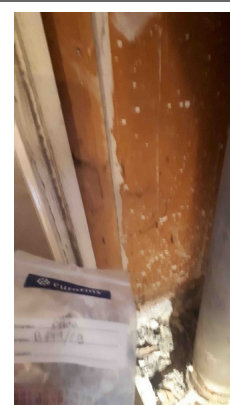
Prélèvement P055  
 Pièce BATIMENT 9 LOGEMENT - Gaine technique logement 29  
 Localisation Tous les murs  
 Matériaux Peinture, Plâtre  
 Date 21 juin 2021  
 Résultat Absence d'amiante  
 Commentaire

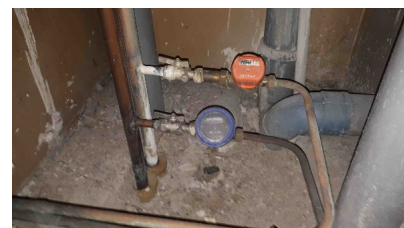
Prélèvement P056  
 Pièce BATIMENT 9 LOGEMENT - Gaine technique logement 24  
 Localisation Sol  
 Matériaux Enduit de rebouchage conduit  
 Date 21 juin 2021  
 Résultat Absence d'amiante  
 Commentaire

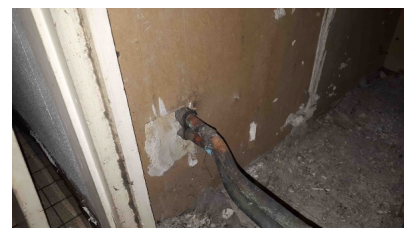
Prélèvement P057  
 Pièce BATIMENT 9 LOGEMENT - Gaine technique logement 24  
 Localisation Tous les murs  
 Matériaux Peinture, Plâtre  
 Date 21 juin 2021  
 Résultat Absence d'amiante  
 Commentaire

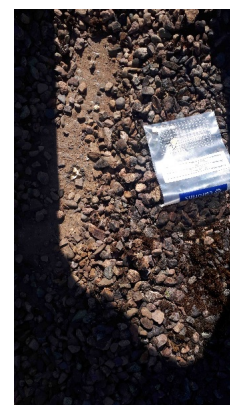
Prélèvement P058  
 Pièce Bâtiment 5 1  
 Localisation Toiture  
 Matériaux Parties planes : revêtements bitumineux (bandes, lés)  
 Date 21 juin 2021  
 Résultat Absence d'amiante  
 Commentaire

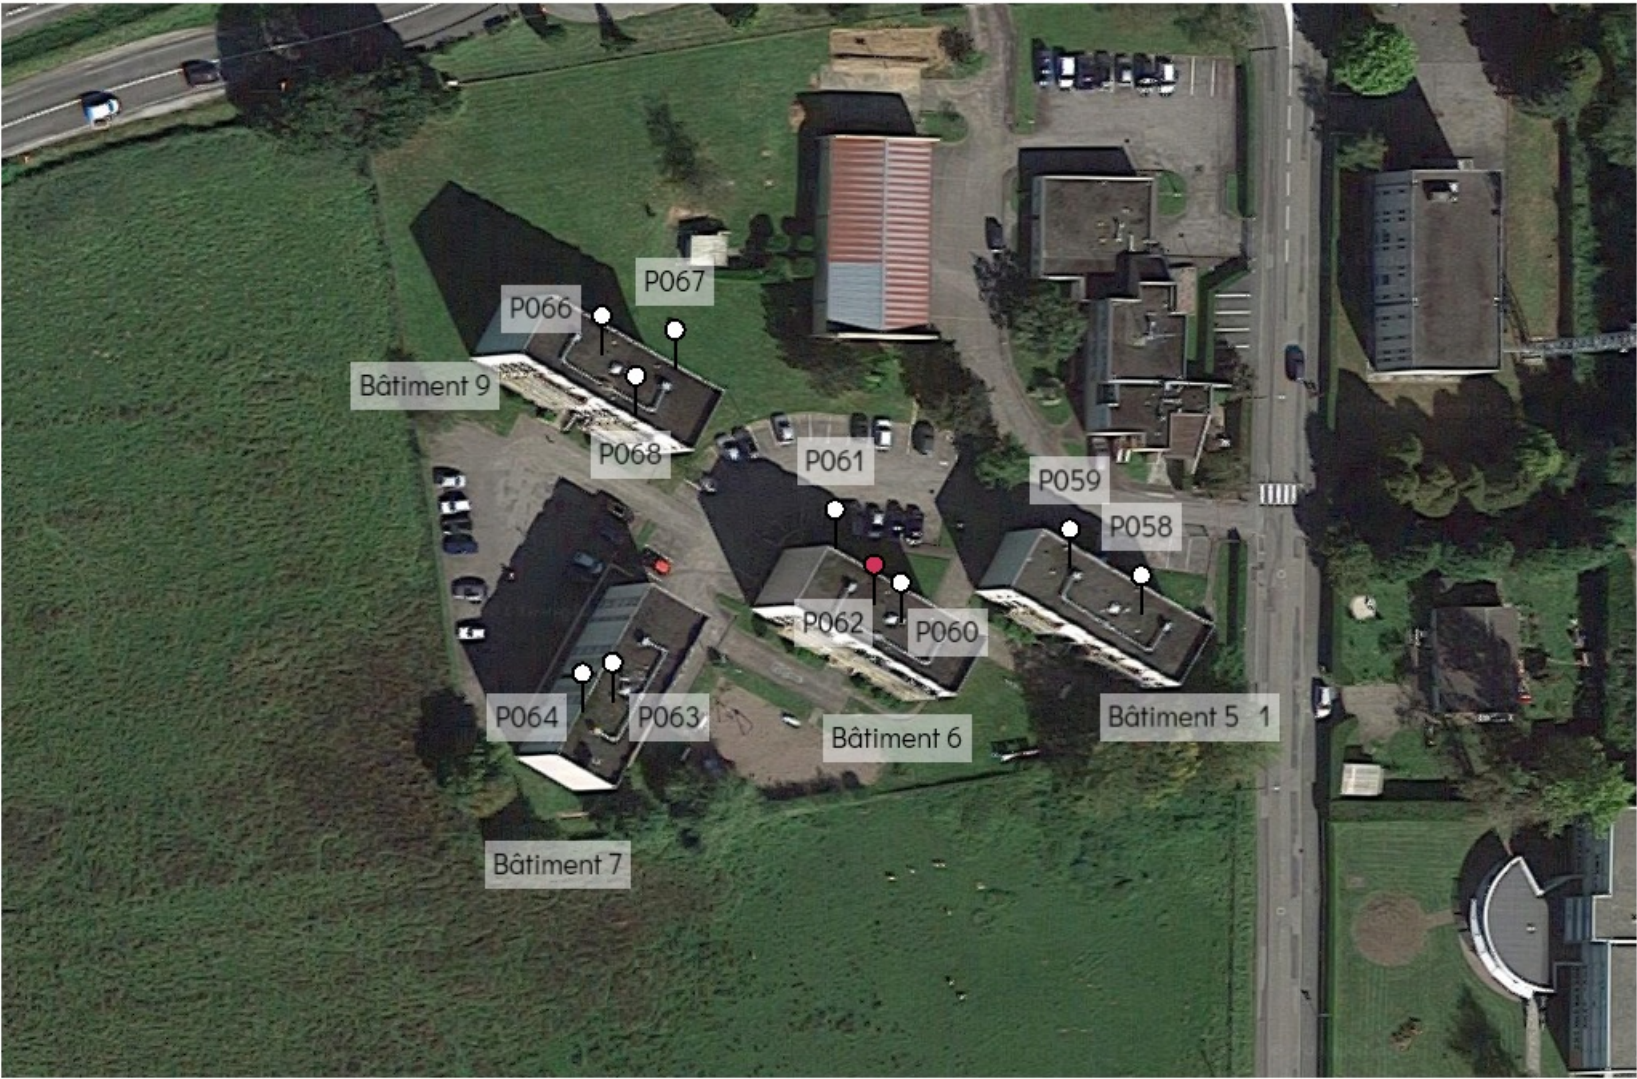
| Planche de repérage usuel | | 6/13 |

| <b>P067 Bâtiment 9 Toiture</b><br>Relevés : revêtements bitumineux (bandes, lés) |
| <b>P068 Bâtiment 9 Toiture</b><br>Relevés : revêtements bitumineux (bandes, lés) |

| BATIMENT 7 BALCON | | |

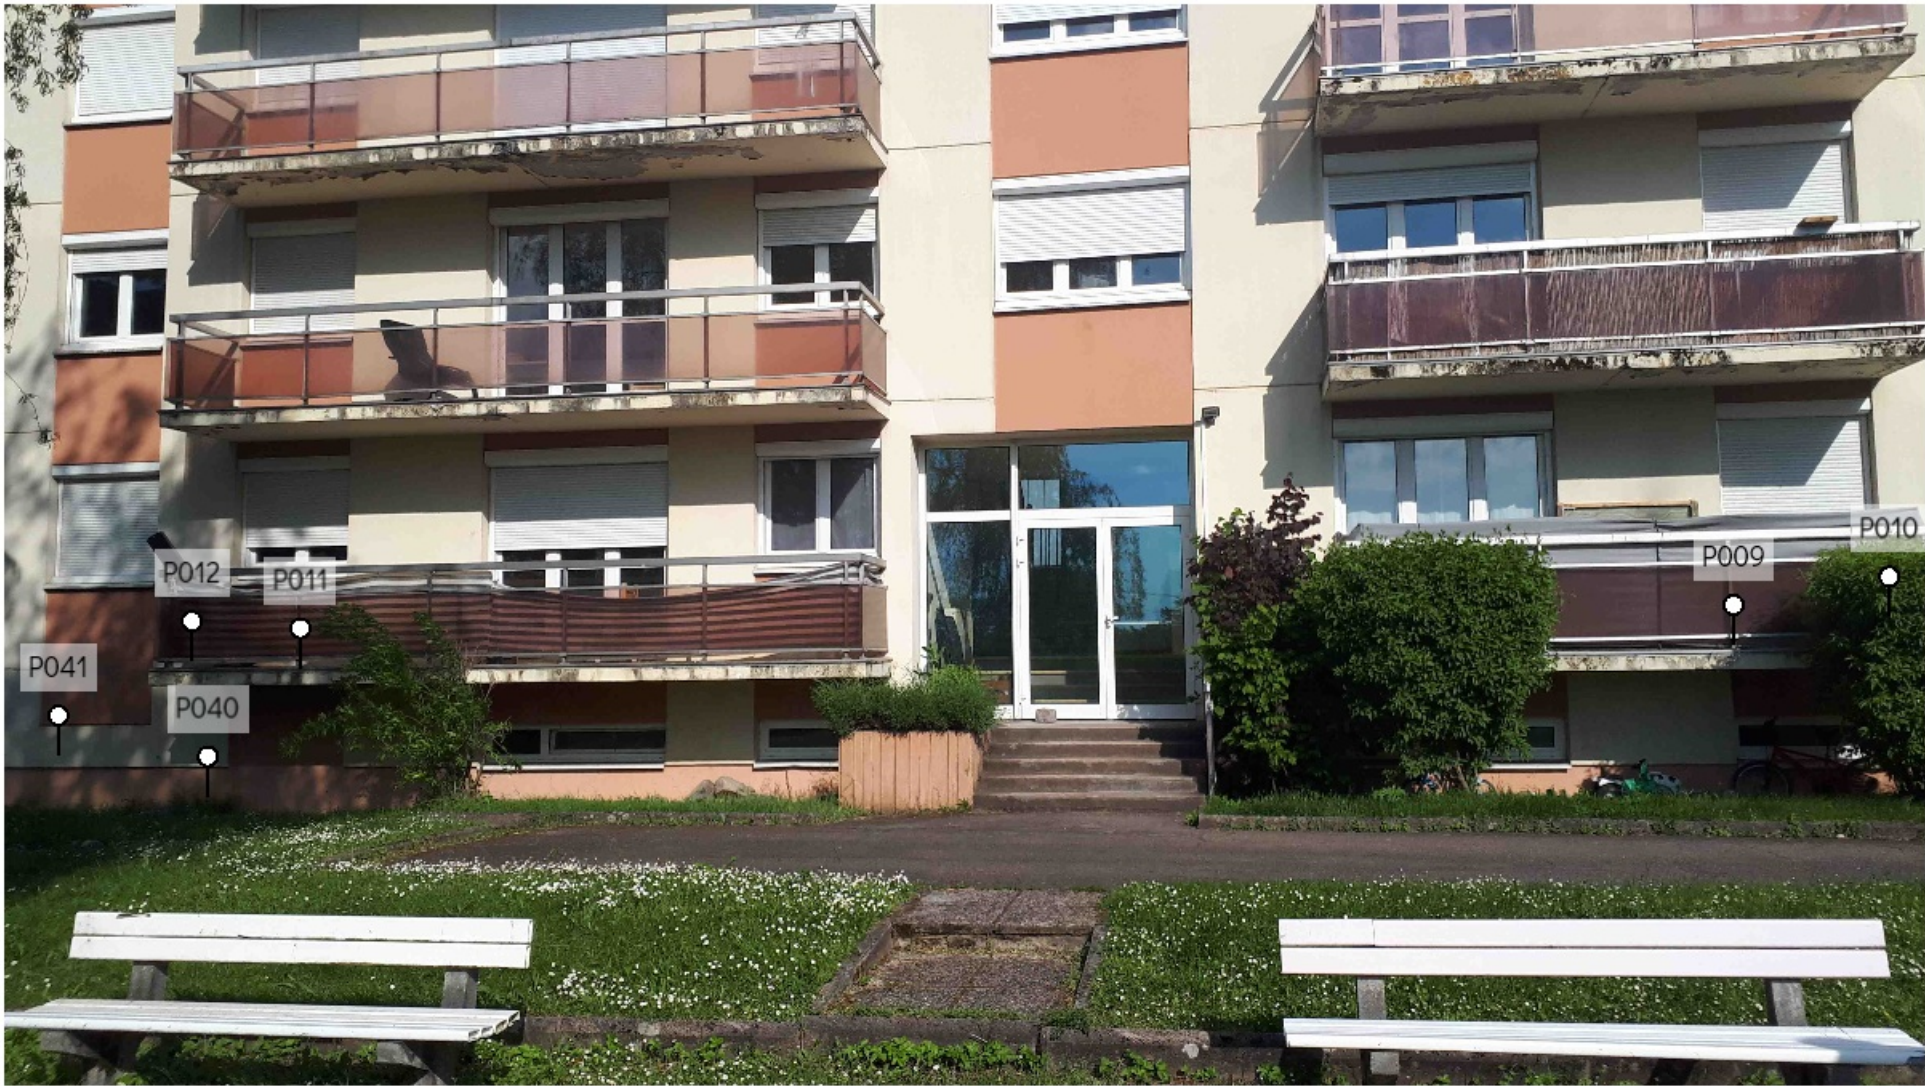
| Planche de repérage usuel | | 7/13 |

| <b>P040 Façades Façade</b><br>Béton, Crépis |
| <b>P041 Façades Façade</b><br>Béton, Crépis |

| BATIMENT 9 BALCON | | |

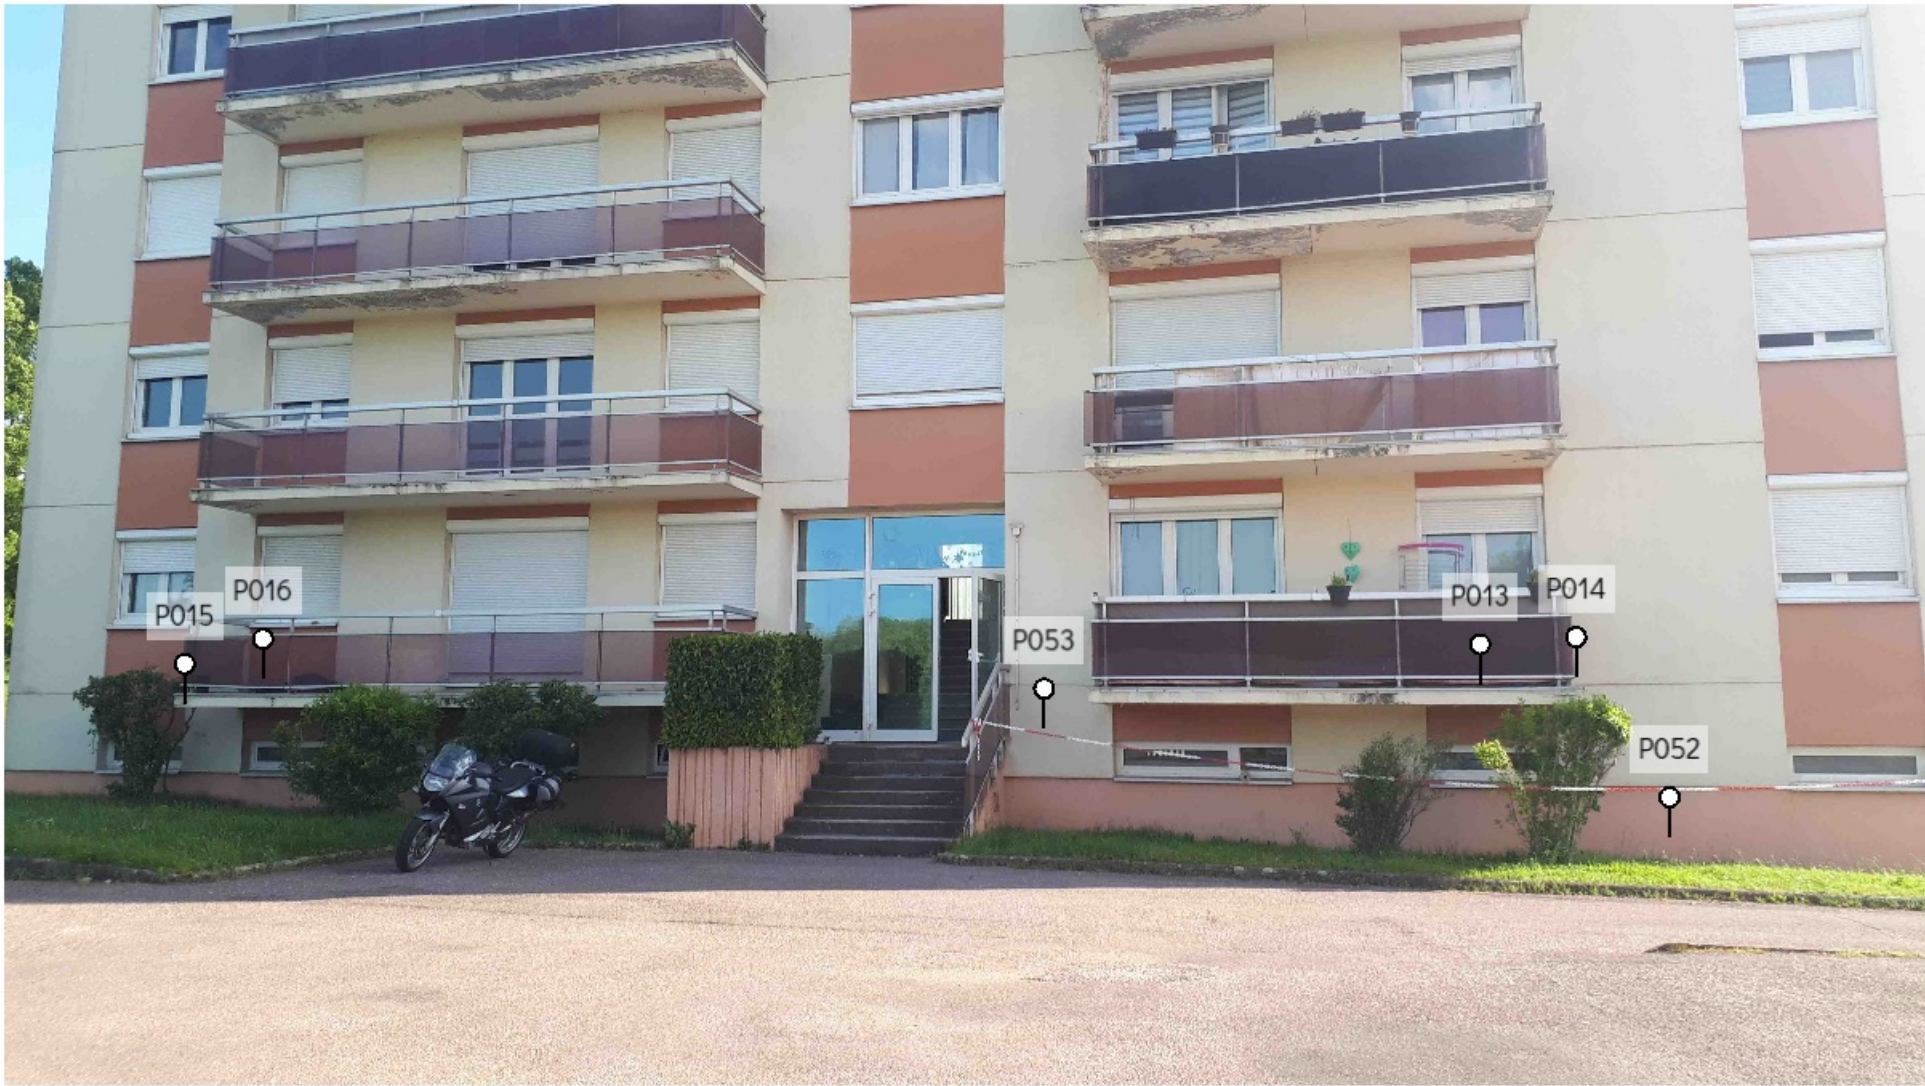
| Planche de repérage usuel | | 8/13 |

| <b>P052 Façades Façade</b><br>Béton, Crépis |
| <b>P053 Façades Façade</b><br>Béton, Crépis |

| BATIMENT 5 LOGEMENT | | |

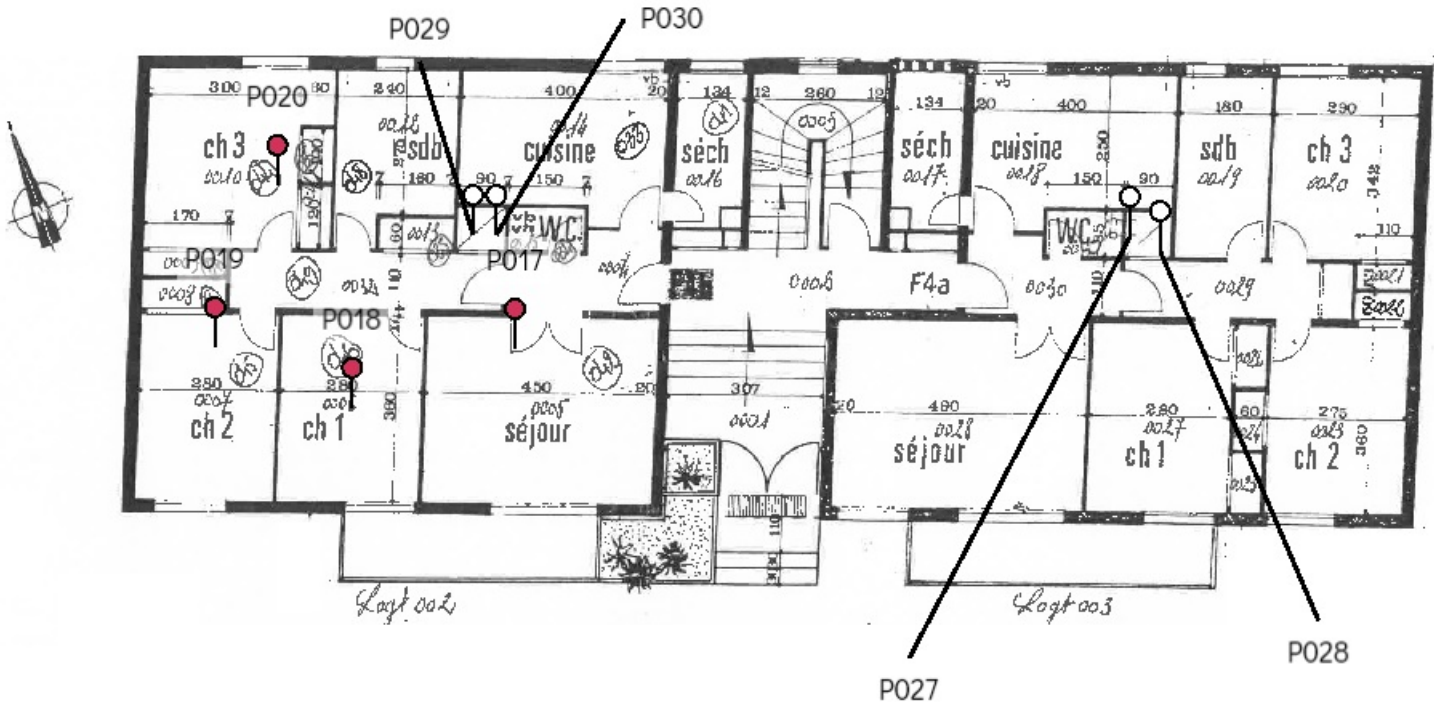
- Prélèvements
- P017 BMO Sol Bureau 1**  
Colles bitumineuses, Dalles de sol
  - P018 BMO Sol bureau 2**  
Colles bitumineuses, Dalles de sol
  - P019 BMO Sol bureau 3**  
Colles bitumineuses, Dalles de sol
  - P020 BMO Sol bureau 4**  
Colles bitumineuses, Dalles de sol
  - P027 Gaine technique logement 5 Tous les murs**  
Peinture, Plâtre
  - P028 Gaine technique logement 5 Sol**  
Enduit de rebouchage conduit
  - P029 Gaine technique BMO Sol**  
Enduit de rebouchage conduit
  - P030 Gaine technique BMO Tous les murs**  
Peinture, Plâtre

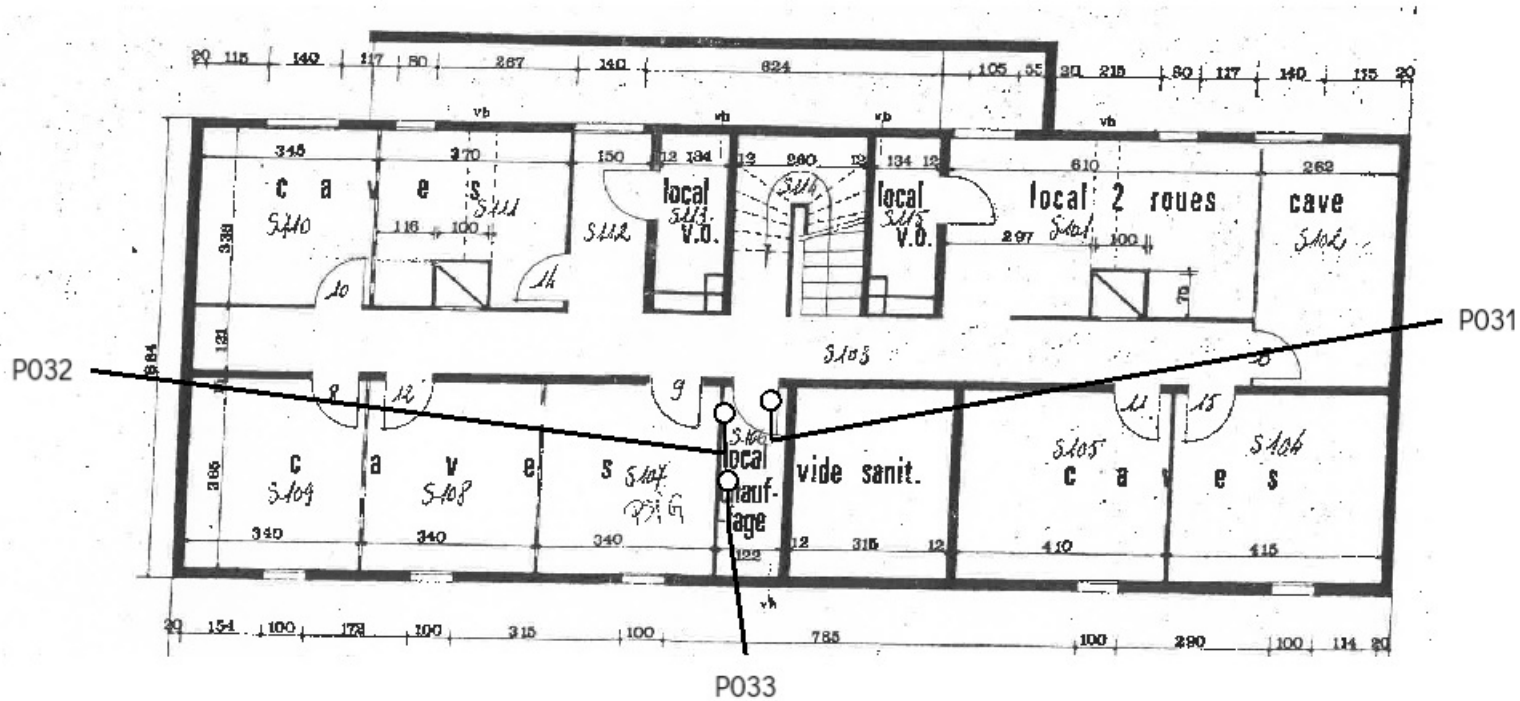
| Planche de repérage usuel | | 10/13 |

| BATIMENT 6 SOUS-SOL | | |

| P032 | Chaufferie Conduit de fluides<br>Carolifuges (tresses, coquilles, matelas...) |
| P033 | Chaufferie Conduit de fluides<br>Carolifuges (tresses, coquilles, matelas...) |

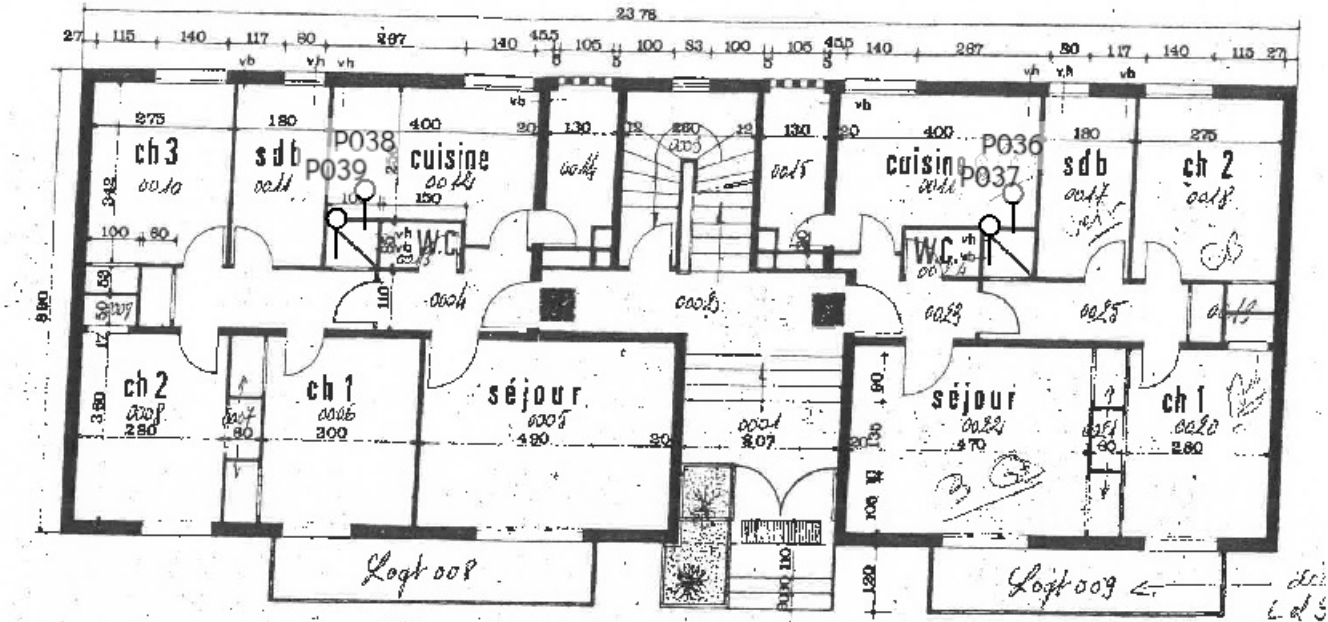
Gaine technique logement 8 Tous les murs

Peinture, Plâtre
