## FICHE DE RECHERCHE

### HISTORIQUE TECHNIQUE DE POLLUTION PYROTECHNIQUE

**ETA CAPITAINE LE FOURNIER MOULINS-YZEURE**

Code G2D : 030190012I

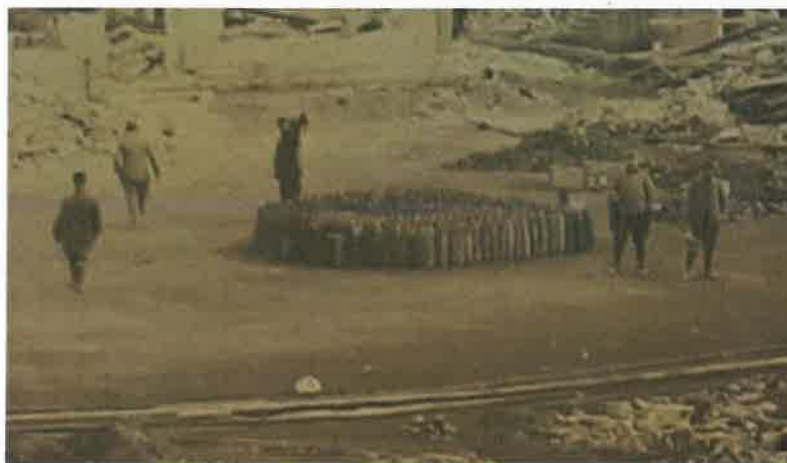
*Détail de la photographie*

Sur cette photographie réalisée au moins une journée après l'accident, on peut voir que le site a été en partie nettoyé (création d'allées et de voies) et on observe la constitution de tas d'obus certainement retirés des ruines. Les obus visibles sur l'image sont relativement grands (on peut voir au centre qu'ils ont la hauteur d'une jambe, soit environ 70-90cm).

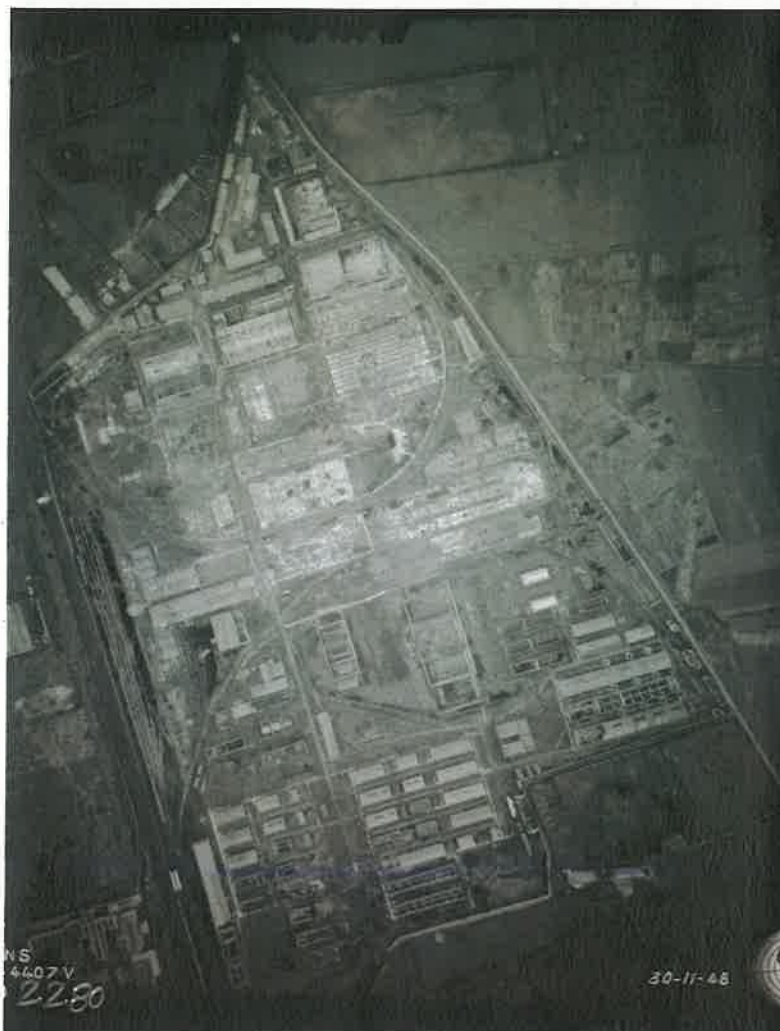
Photographie aérienne du 30 novembre 1946.<sup>33</sup>

Après le débarquement de Provence et la progression impressionnante des troupes Alliées vers le nord, les Allemands quittent le site en sabotant l'AMS : la plupart des bâtiments de l'AMS (ainsi que ceux de l'annexe de Millepertuis) sont détruits à l'explosif, des munitions étant toujours présentes dans les bâtiments.

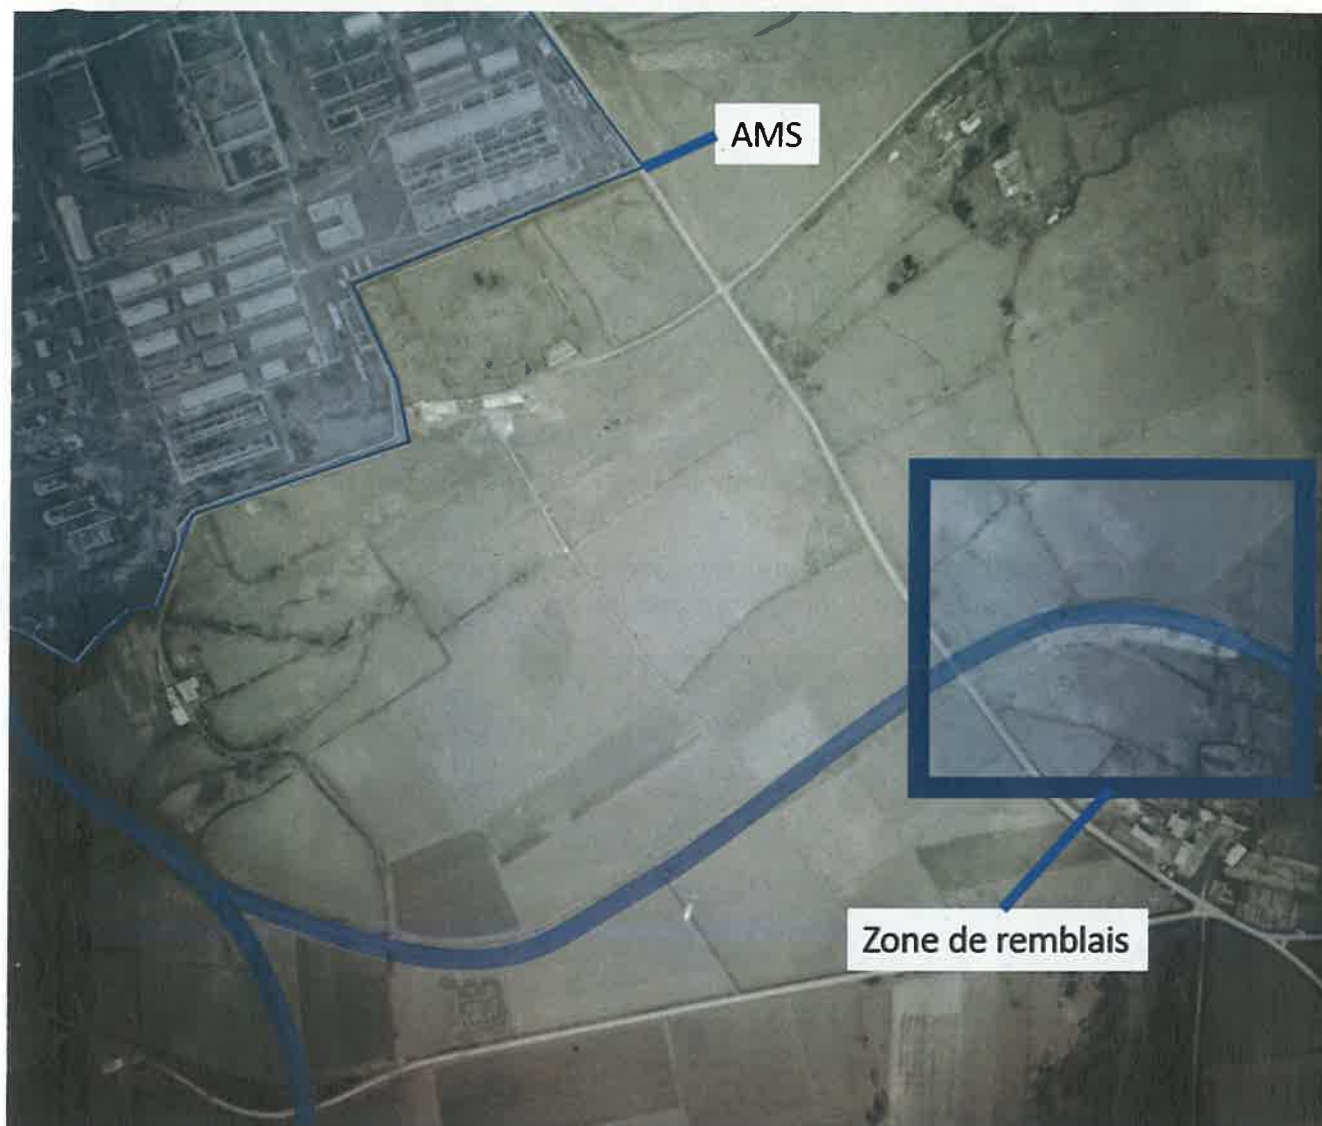
Photographie aérienne du sud de l'AMS du 30 novembre 1946<sup>36</sup>

Afin de nettoyer le site, les remblais et gravats sont notamment transportés par voie ferrée qui relie l'AMS à l'Annexe de Millepertuis, qui avait l'avantage de disposer d'une carrière de sable.

Les abords de cette voie ferrée ont reçu les déchets de l'atelier, dont de nombreuses munitions non explosées. La voie ferrée est maintenant enlevée, et une importante couche de terre recouvre le tout.<sup>35</sup>
