## Pré-Rapport de mission de repérage des matériaux et produits contenant de l'amiante avant démolition d'un immeuble bâti

Numéro de rapport	66758-135837 A
Propriétaire	Hôpital intercommunal Presqu'île de Guérande
Donneur d'ordre	Hôpital intercommunal Presqu'île de Guérande
Adresse de l'immeuble	28 Avenue Pierre de la Bouexière
	44352 GUÉRANDE CEDEX
Type de bien	Hôpital intercommunal Presqu'île de Guérande
Date de la commande	29/03/2023
La (ou les) date(s) d'exécution du repérage	21/06/2023
Date d'émission du rapport de repérage	10/08/2023
Référence du programme de travaux / démolition

Dénomination : **Bâtiment D - FLEUR DE SEL**

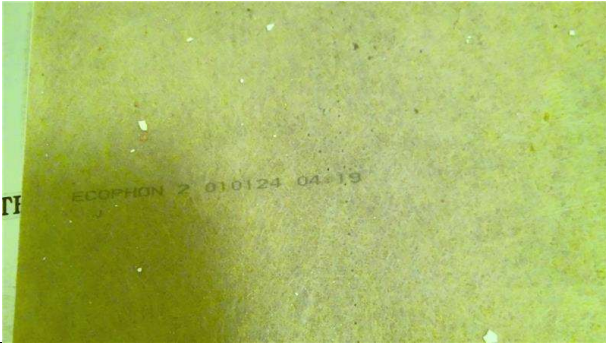
ELEMENT : Faux-plafond		
Emplacement :

Nom du client NO	Numéro de dossier 66758-135837	Pièce ou local – Composant RDC - Sanitaires 3 - Faux-plafond - Plafond
Nom de l'opérateur MOSIMANN Didier	Date de prélèvement	Partie de composant Plaque de faux-plafond
Résultat amiante : <b>Absence d'amiante</b>

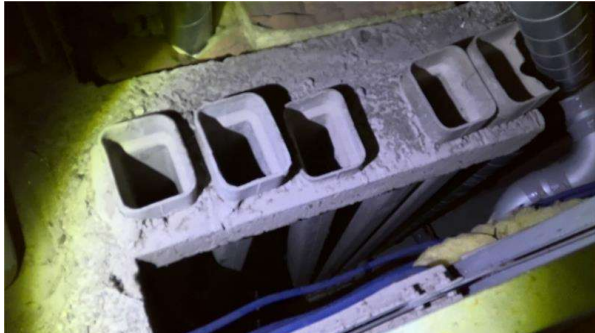
ELEMENT : Conduits de ventilation (x5) n°1		
<b>Vue d'ensemble</b>	<b>Emplacement</b>

<b>Nom du client</b> NO	<b>Numéro de dossier</b> 66758-135837	<b>Pièce ou local – Composant</b> R+4 - Combles 1 - Conduits de ventilation (x5) n°1 - Toutes zones
<b>Nom de l'opérateur</b> MOSIMANN Didier	<b>Date de prélèvement</b>	<b>Partie de composant</b> Fibres-ciment
<b>Résultat amiante : Présence d'amiante ()</b>

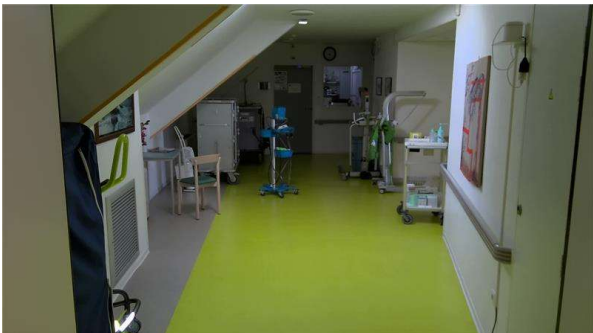
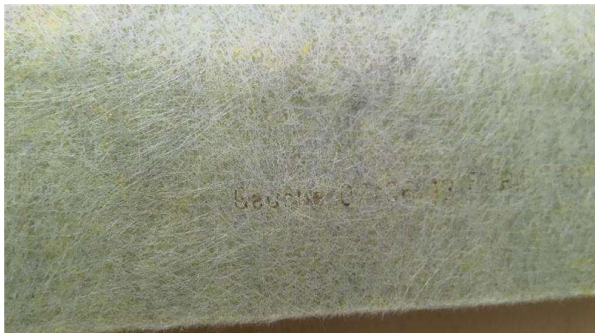
ELEMENT : Faux-plafond		
<b>Vue d'ensemble</b>	<b>Emplacement</b>

<b>Nom du client</b> NO	<b>Numéro de dossier</b> 66758-135837	<b>Pièce ou local – Composant</b> R+3 - Circulation 10 - Faux-plafond - Plafond
<b>Nom de l'opérateur</b> MOSIMANN Didier	<b>Date de prélèvement</b>	<b>Partie de composant</b> Plaque de faux-plafond
<b>Résultat amiante : Absence d'amiante</b>

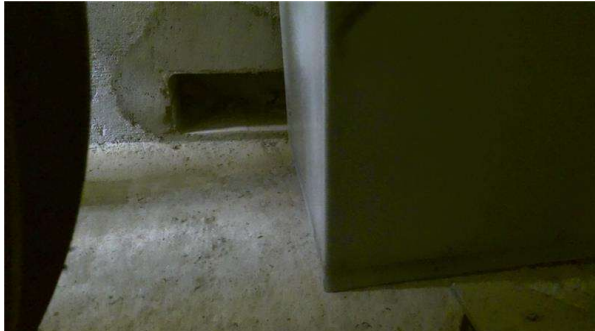
ELEMENT : Conduit de ventilation (x2) n°3		
<b>Vue d'ensemble</b>	<b>Emplacement</b>

<b>Nom du client</b> NO	<b>Numéro de dossier</b> 66758-135837	<b>Pièce ou local – Composant</b> Tous niveaux - Local machinerie monte-charge - Conduit de ventilation (x2) n°3 - Mur B
<b>Nom de l'opérateur</b> MOSIMANN Didier	<b>Date de prélèvement</b>	<b>Partie de composant</b> Fibres-ciment
<b>Résultat amiante : Présence d'amiante ()</b>

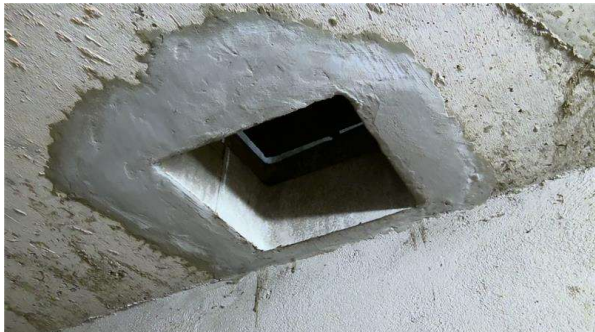
ELEMENT : Conduit de ventilation (x2) n°2		
<b>Vue d'ensemble</b>	<b>Emplacement</b>

<b>Nom du client</b> NO	<b>Numéro de dossier</b> 66758-135837	<b>Pièce ou local – Composant</b> Tous niveaux - Local machinerie monte-charge - Conduit de ventilation (x2) n°2 - Plafond
<b>Nom de l'opérateur</b> MOSIMANN Didier	<b>Date de prélèvement</b>	<b>Partie de composant</b> Fibres-ciment
<b>Résultat amiante : Présence d'amiante ()</b>

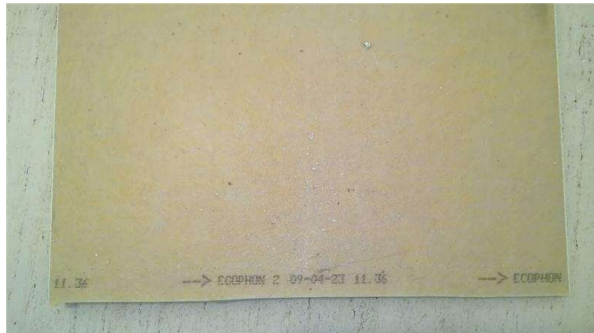
ELEMENT : Faux-plafond		
<b>Vue d'ensemble</b>	<b>Emplacement</b>

<b>Nom du client</b> NO	<b>Numéro de dossier</b> 66758-135837	<b>Pièce ou local – Composant</b> R+2 - Sanitaires 7 - Faux-plafond - Plafond
<b>Nom de l'opérateur</b> MOSIMANN Didier	<b>Date de prélèvement</b>	<b>Partie de composant</b> Plaque de faux-plafond
<b>Résultat amiante :</b> Absence d'amiante

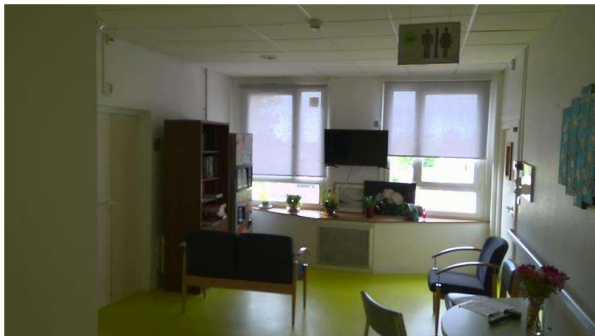
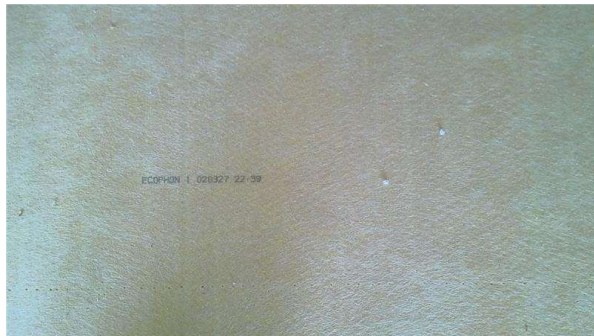
ELEMENT : Faux-plafond		
<b>Vue d'ensemble</b>	<b>Emplacement</b>

<b>Nom du client</b> NO	<b>Numéro de dossier</b> 66758-135837	<b>Pièce ou local – Composant</b> R+2 - Dégagement 12 - Faux-plafond - Plafond
<b>Nom de l'opérateur</b> MOSIMANN Didier	<b>Date de prélèvement</b>	<b>Partie de composant</b> Plaque de faux-plafond
<b>Résultat amiante :</b> Absence d'amiante

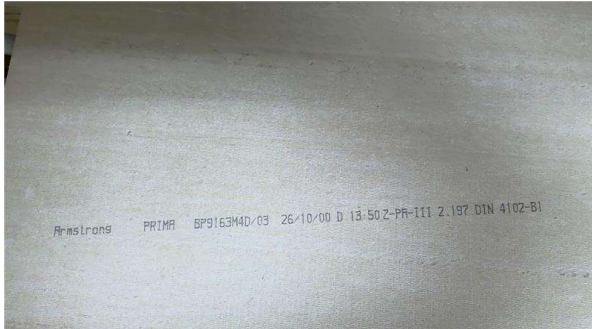
ELEMENT : Faux-plafond		
<b>Vue d'ensemble</b>

<b>Nom du client</b> NO	<b>Numéro de dossier</b> 66758-135837	<b>Pièce ou local – Composant</b> RDC - Local 7 - Faux-plafond - Plafond
<b>Nom de l'opérateur</b> MOSIMANN Didier	<b>Date de prélèvement</b>	<b>Partie de composant</b> Plaque de faux-plafond
<b>Résultat amiante :</b> Absence d'amiante

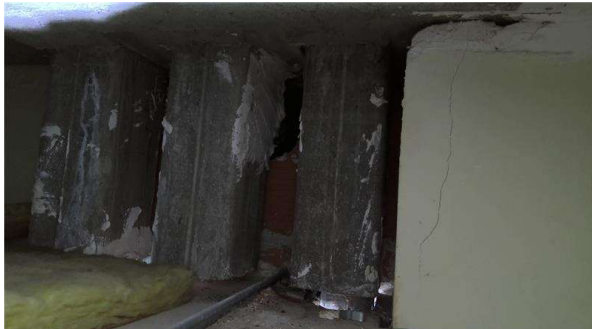
ELEMENT : Conduits VMC (x3)		
<b>Vue d'ensemble</b>

<b>Nom du client</b> NO	<b>Numéro de dossier</b> 66758-135837	<b>Pièce ou local – Composant</b> RDC - Vestiaire - Conduits VMC (x3) - Dans plénum
<b>Nom de l'opérateur</b> MOSIMANN Didier	<b>Date de prélèvement</b>	<b>Partie de composant</b> Fibres-ciment
<b>Résultat amiante :</b> Présence d'amiante ()

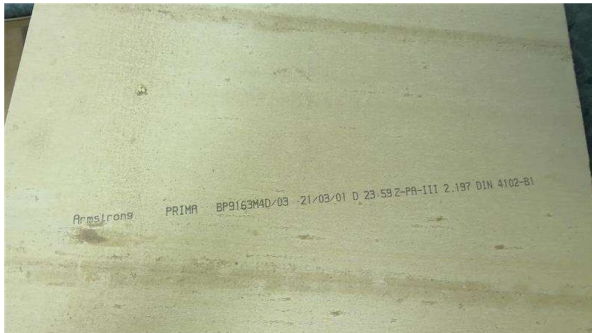
ELEMENT : Faux-plafond		
<b>Vue d'ensemble</b>

<b>Nom du client</b> NO	<b>Numéro de dossier</b> 66758-135837	<b>Pièce ou local – Composant</b> RDC - Local 9 - Faux-plafond - Plafond
<b>Nom de l'opérateur</b> MOSIMANN Didier	<b>Date de prélèvement</b>	<b>Partie de composant</b> Plaque de faux-plafond
<b>Résultat amiante :</b> Absence d'amiante

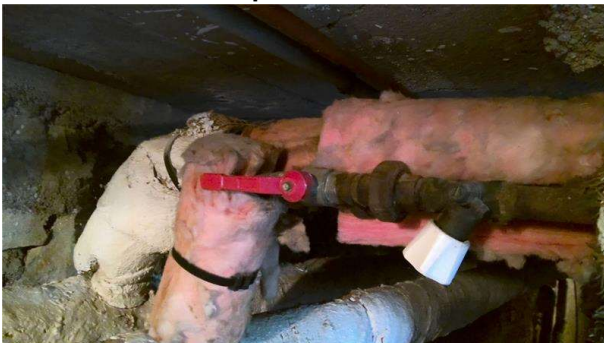
ELEMENT : Conduits de fluide n°3		
<b>Emplacement :</b>

<b>Nom du client</b> NO	<b>Numéro de dossier</b> 66758-135837	<b>Pièce ou local – Composant</b> Sous-sol - Circulation 1 - Conduits de fluide n°3 - Plafond
<b>Nom de l'opérateur</b> MOSIMANN Didier	<b>Date de prélèvement</b>	<b>Partie de composant</b> Calorifuge rose
<b>Résultat amiante :</b> Absence d'amiante

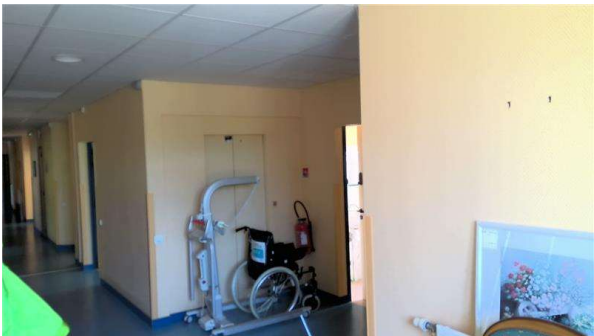
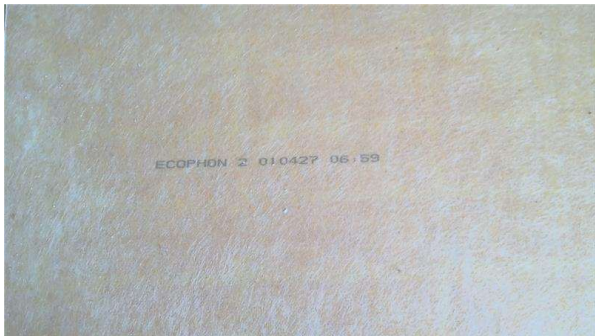
ELEMENT : Faux-plafond		
Vue d'ensemble		Emplacement

Nom du client NO	Numéro de dossier 66758-135837	Pièce ou local – Composant R+1 - Dégagement 11 - Faux-plafond - Plafond
Nom de l'opérateur MOSIMANN Didier	Date de prélèvement	Partie de composant Plaque de faux-plafond
Résultat amiante : Absence d'amiante

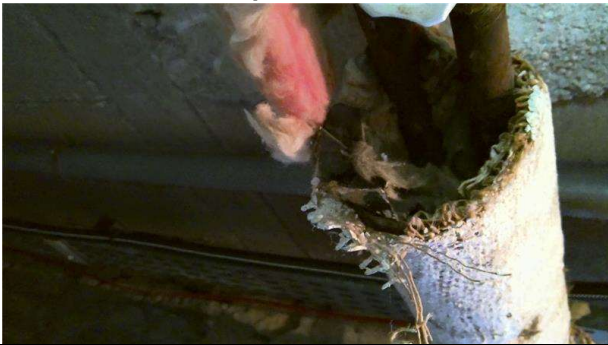
ELEMENT : Conduit de fluide n°1		
Emplacement :

Nom du client NO	Numéro de dossier 66758-135837	Pièce ou local – Composant Sous-sol - Circulation 1 - Conduit de fluide n°1 - Plafond
Nom de l'opérateur MOSIMANN Didier	Date de prélèvement	Partie de composant Calorifuge
Résultat amiante : Absence d'amiante

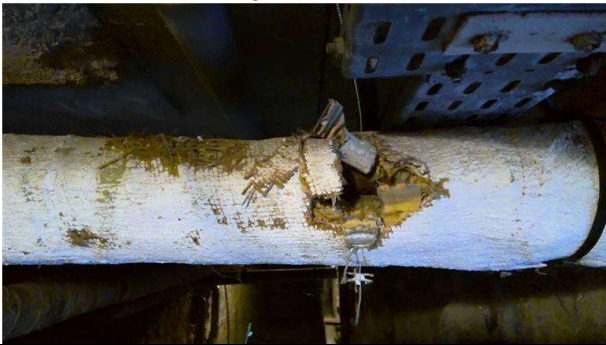
ELEMENT : Conduit de fluide n°1		
Emplacement :

Nom du client NO	Numéro de dossier 66758-135837	Pièce ou local – Composant Sous-sol - Circulation 1 - Conduit de fluide n°1 - Plafond
Nom de l'opérateur MOSIMANN Didier	Date de prélèvement	Partie de composant Enveloppe de calorifuge, bande plâtrée
Résultat amiante : Absence d'amiante

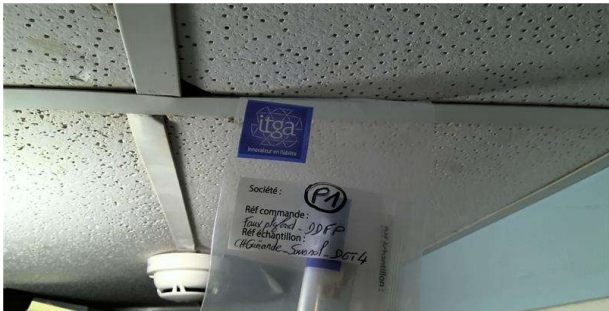
PRELEVEMENT : P001			
Emplacement :			
<div>

</div>			
Nom du client NO	Numéro de dossier 66758-135837	Pièce ou local – Composant Sous-sol - Dégagement 4 - Faux-plafond - Plafond	
Nom de l'opérateur MOSIMANN Didier	Date de prélèvement 21/06/2023	Partie de composant Plaque de faux-plafond	
Résultat amiante : Absence d'amiante			
DESCRIPTION DU PRELEVEMENT :			
Objet	Planche de croquis n :		
Plaque de faux-plafond	2/9		
DETAIL DES COUCHES DU PRELEVEMENT :			
Référence Couche	Description visuelle	Epaisseur (cm)	Conclusion amiante
RAW PRODUCT	Matériau de type peinture (blanc) ; matériau semi-dur fibreux de type faux-plafonds (beige)	0	Fibres d'amiante non détectées

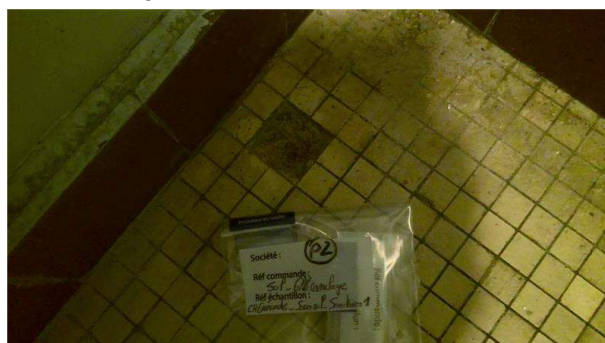
## PRELEVEMENT : P002

<b>Nom du client</b> NO	<b>Numéro de dossier</b> 66758-135837	<b>Pièce ou local – Composant</b> Sous-sol - Sanitaires 1 - Revêtement de sol - Sol
<b>Nom de l'opérateur</b> MOSIMANN Didier	<b>Date de prélèvement</b> 21/06/2023	<b>Partie de composant</b> Colle + carrelage

Résultat amiante : Absence d'amiante

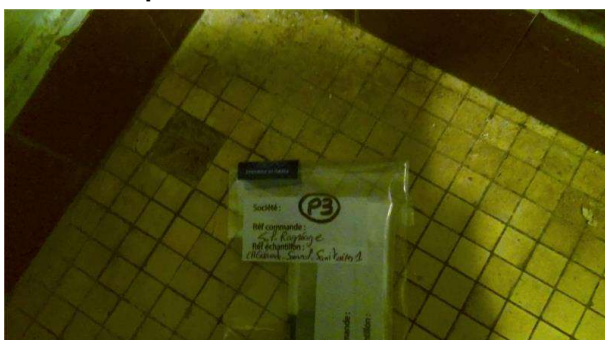
## PRELEVEMENT : P003

<b>Nom du client</b> NO	<b>Numéro de dossier</b> 66758-135837	<b>Pièce ou local – Composant</b> Sous-sol - Sanitaires 1 - Sol - Sol
<b>Nom de l'opérateur</b> MOSIMANN Didier	<b>Date de prélèvement</b> 21/06/2023	<b>Partie de composant</b> Ragréage

Résultat amiante : Absence d'amiante

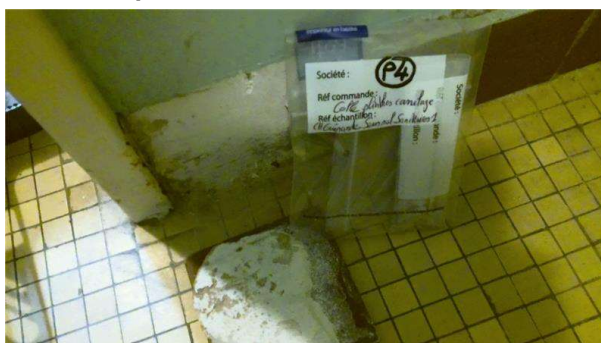
## PRELEVEMENT : P004

<b>Nom du client</b> NO	<b>Numéro de dossier</b> 66758-135837	<b>Pièce ou local – Composant</b> Sous-sol - Sanitaires 1 - Plinthes - Toutes zones
<b>Nom de l'opérateur</b> MOSIMANN Didier	<b>Date de prélèvement</b> 21/06/2023	<b>Partie de composant</b> Colle + carrelage

**Résultat amiante :** Présence d'amiante (Fibres d'amiante de type chrysotile)

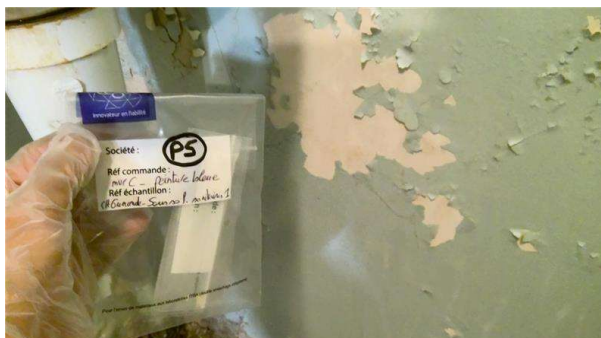
## PRELEVEMENT : P005

<b>Nom du client</b> NO	<b>Numéro de dossier</b> 66758-135837	<b>Pièce ou local – Composant</b> Sous-sol - Sanitaires 1 - Revêtement de mur - Toutes zones
<b>Nom de l'opérateur</b> MOSIMANN Didier	<b>Date de prélèvement</b> 21/06/2023	<b>Partie de composant</b> Peinture bleue

**Résultat amiante :** Absence d'amiante

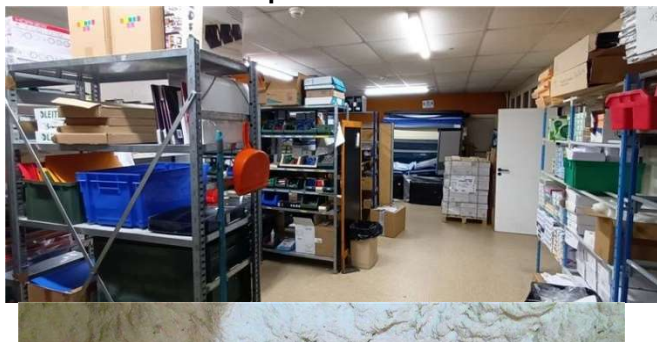
## PRELEVEMENT : P007

Nom du client NO	Numéro de dossier 66758-135837	Pièce ou local – Composant Sous-sol - Local 2 - Plancher haut - Plafond dans le plénum	
Nom de l’opérateur MOSIMANN Didier	Date de prélèvement 21/06/2023	Partie de composant Flocage plâtre	
Résultat amiante : Absence d'amiante			
DESCRIPTION DU PRELEVEMENT :			
Objet		Planche de croquis n :	
Flocage plâtre		2/9	
DETAIL DES COUCHES DU PRELEVEMENT :			
Référence Couche	Description visuelle	Epaisseur (cm)	Conclusion amiante
RAW PRODUCT	Matériau semi-dur (blanc)	0	Fibres d'amiante non détectées

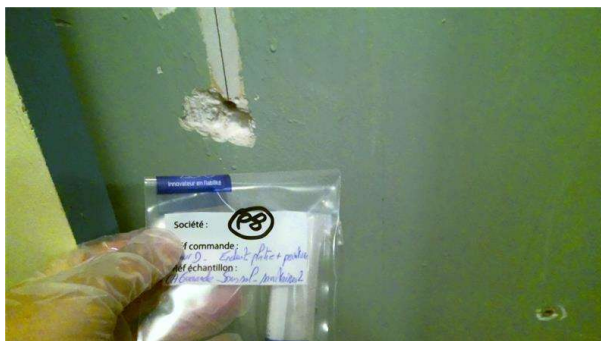
**PRELEVEMENT : P008****Emplacement :**

<b>Nom du client</b> NO	<b>Numéro de dossier</b> 66758-135837	<b>Pièce ou local – Composant</b> Sous-sol - Sanitaires 2 - Revêtement de mur - Toutes zones
<b>Nom de l'opérateur</b> MOSIMANN Didier	<b>Date de prélèvement</b> 21/06/2023	<b>Partie de composant</b> Enduit plâtre - Peinture

**Résultat amiante :** Absence d'amiante**DESCRIPTION DU PRELEVEMENT :**

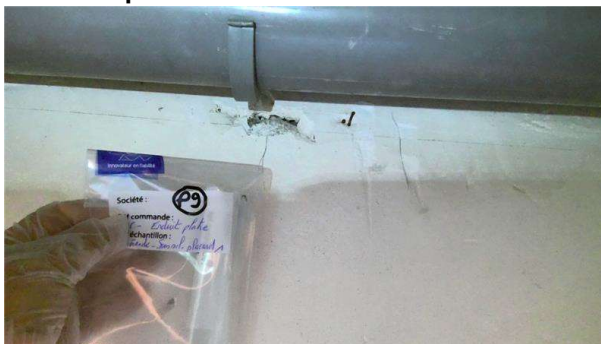
**PRELEVEMENT : P009****Emplacement :**

<b>Nom du client</b> NO	<b>Numéro de dossier</b> 66758-135837	<b>Pièce ou local – Composant</b> Sous-sol - Placard 1 - Revêtement de mur - Toutes zones
<b>Nom de l'opérateur</b> MOSIMANN Didier	<b>Date de prélèvement</b> 21/06/2023	<b>Partie de composant</b> Enduit plâtre

**Résultat amiante :** Absence d'amiante**DESCRIPTION DU PRELEVEMENT :**

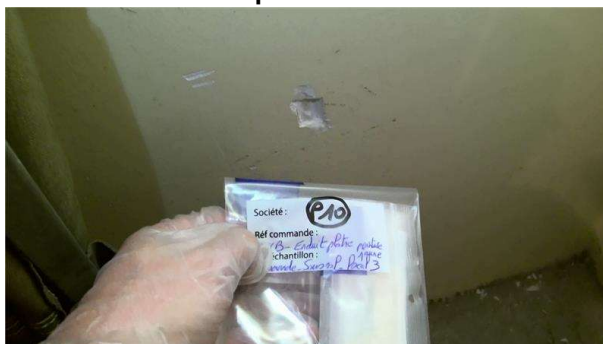
**PRELEVEMENT : P010****Emplacement :**

<b>Nom du client</b> NO	<b>Numéro de dossier</b> 66758-135837	<b>Pièce ou local – Composant</b> Sous-sol - Local 3 - Revêtement de mur - Toutes zones
<b>Nom de l'opérateur</b> MOSIMANN Didier	<b>Date de prélèvement</b> 21/06/2023	<b>Partie de composant</b> Enduit plâtre - Peinture jaune

**Résultat amiante :** Absence d'amiante**DESCRIPTION DU PRELEVEMENT :**

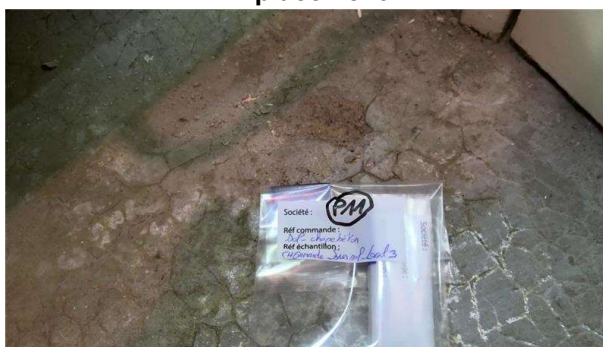
**PRELEVEMENT : P011****Emplacement :**

<b>Nom du client</b> NO	<b>Numéro de dossier</b> 66758-135837	<b>Pièce ou local – Composant</b> Sous-sol - Local 3 - Sol - Sol
<b>Nom de l'opérateur</b> MOSIMANN Didier	<b>Date de prélèvement</b> 21/06/2023	<b>Partie de composant</b> Chape béton

**Résultat amiante :** Absence d'amiante**DESCRIPTION DU PRELEVEMENT :**

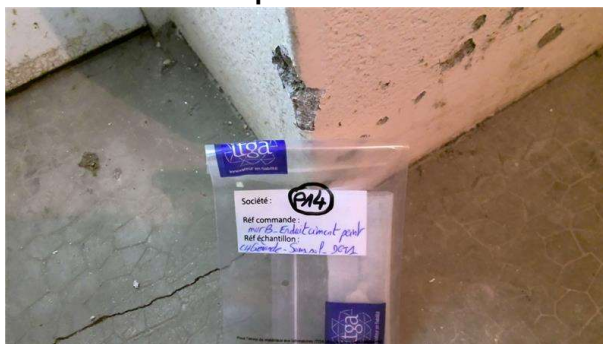
## PRELEVEMENT : P014

Nom du client NO	Numéro de dossier 66758-135837	Pièce ou local – Composant Sous-sol - Dégagement 1 - Revêtement de mur - Murs A B D	
Nom de l'opérateur MOSIMANN Didier	Date de prélèvement 21/06/2023	Partie de composant Enduit ciment - Peinture jaune	
Résultat amiante : Absence d'amiante			
DESCRIPTION DU PRELEVEMENT :			
Objet		Planche de croquis n :	
Enduit ciment / Peinture jaune		2/9	
DETAIL DES COUCHES DU PRELEVEMENT :			
Référence Couche	Description visuelle	Epaisseur (cm)	Conclusion amiante
CUST 01	Matériau dur de type mortier, béton, chape (gris)	0	Fibres d'amiante non détectées
RAW PRODUCT	Matériau de type peinture (beige) ; matériau de type peinture (bleu) ; matériau semi-dur de type enduit (blanc) ; matériau dur de type mortier, béton, chape (gris)	0	Fibres d'amiante non détectées

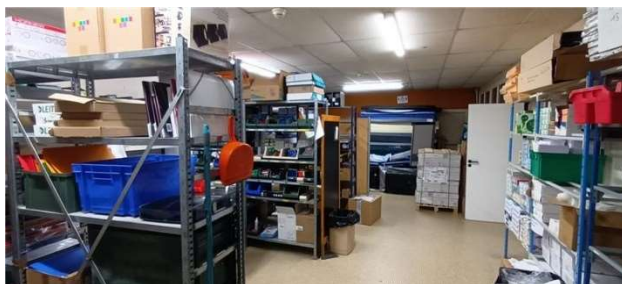
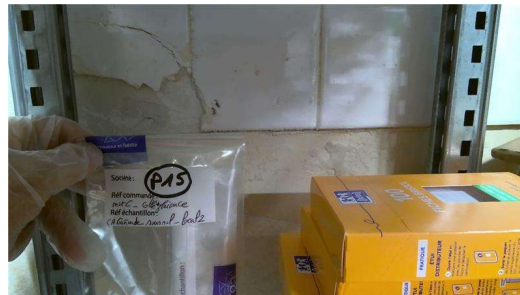
## PRELEVEMENT : P015

Nom du client NO	Numéro de dossier 66758-135837	Pièce ou local – Composant Sous-sol - Local 2 - Revêtement de mur - Mur C	
Nom de l’opérateur MOSIMANN Didier	Date de prélèvement 21/06/2023	Partie de composant Colle + faïence	
Résultat amiante : Absence d'amiante			
DESCRIPTION DU PRELEVEMENT :			
Objet	Planche de croquis n :		
Colle + faïence	2/9		
DETAIL DES COUCHES DU PRELEVEMENT :			
Référence Couche	Description visuelle	Epaisseur (cm)	Conclusion amiante
RAW PRODUCT	Matériau dur de type carrelage, faïence (blanc) ; matériau dur de type ciment-colle (blanc) ; matériau semi-dur fibreux de type bois, copeaux (marron) ; matériau semi-dur (blanc)	0	Fibres d'amiante non détectées

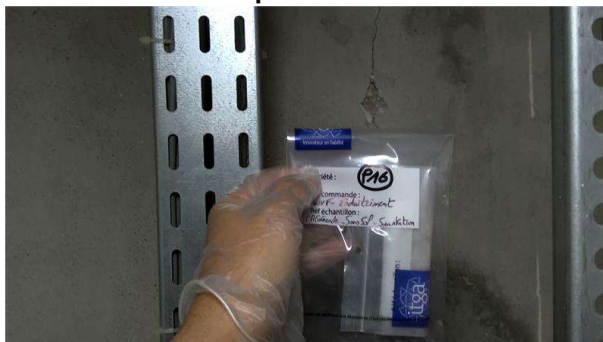
## PRELEVEMENT : P016

Nom du client NO	Numéro de dossier 66758-135837	Pièce ou local – Composant Sous-sol - Local sous-station - Revêtement de mur - Mur E	
Nom de l'opérateur MOSIMANN Didier	Date de prélèvement 21/06/2023	Partie de composant Enduit ciment	
Résultat amiante : Absence d'amiante			
DESCRIPTION DU PRELEVEMENT :			
Objet	Planche de croquis n :		
Enduit ciment	2/9		
DETAIL DES COUCHES DU PRELEVEMENT :			
Référence Couche	Description visuelle	Epaisseur (cm)	Conclusion amiante
RAW PRODUCT	Matériau semi-dur de type ciment (gris) ; matériau dur de type mortier, béton, chape (gris)	0	Fibres d'amiante non détectées

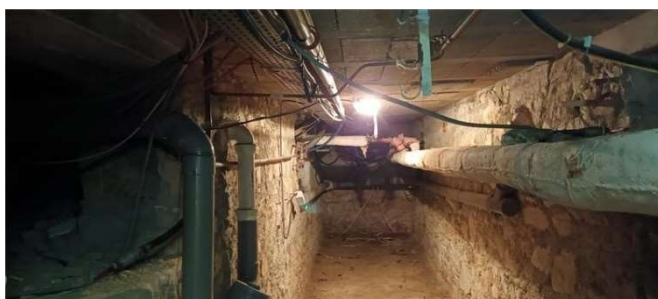
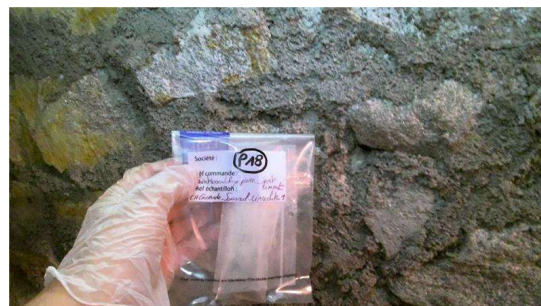
**PRELEVEMENT : P018**

Nom du client NO	Numéro de dossier 66758-135837	Pièce ou local – Composant Sous-sol - Circulation 1 - Joint d'assemblage pierre - Toutes zones	
Nom de l'opérateur MOSIMANN Didier	Date de prélèvement 21/06/2023	Partie de composant Joint ciment	
Résultat amiante : Absence d'amiante			
DESCRIPTION DU PRELEVEMENT :			
Objet		Planche de croquis n :	
Joint ciment		2/9	
DETAIL DES COUCHES DU PRELEVEMENT :			
Référence Couche	Description visuelle	Epaisseur (cm)	Conclusion amiante
RAW PRODUCT	Matériau semi-dur (blanc) ; matériau dur de type mortier, béton, chape (gris)	0	Fibres d'amiante non détectées

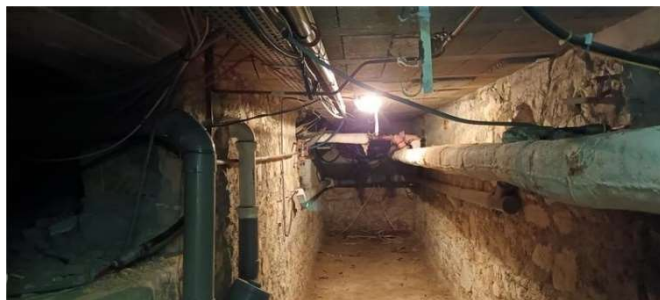
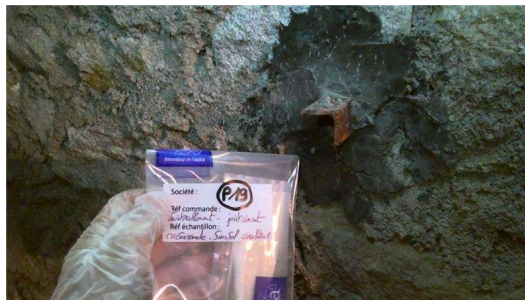
## PRELEVEMENT : P019

<b>Nom du client</b> NO	<b>Numéro de dossier</b> 66758-135837	<b>Pièce ou local – Composant</b> Sous-sol - Circulation 1 - Joint de scellement - Toutes zones
<b>Nom de l'opérateur</b> MOSIMANN Didier	<b>Date de prélèvement</b> 21/06/2023	<b>Partie de composant</b> Joint ciment

Résultat amiante : Absence d'amiante

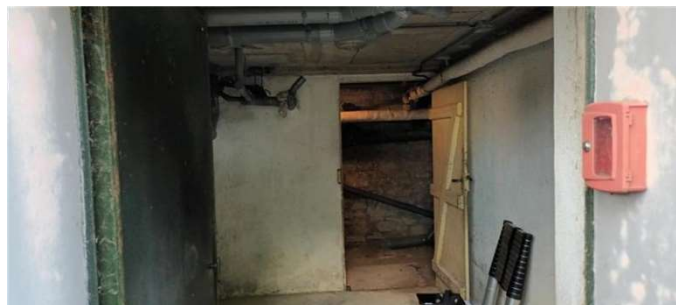
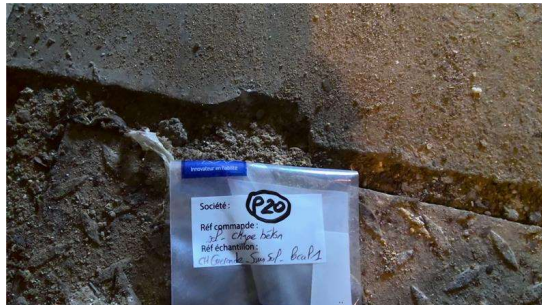
## PRELEVEMENT : P020

<b>Nom du client</b> NO	<b>Numéro de dossier</b> 66758-135837	<b>Pièce ou local – Composant</b> Sous-sol - Local 1 - Revêtement de sol - Sol
<b>Nom de l'opérateur</b> MOSIMANN Didier	<b>Date de prélèvement</b> 21/06/2023	<b>Partie de composant</b> Chape béton

Résultat amiante : Absence d'amiante

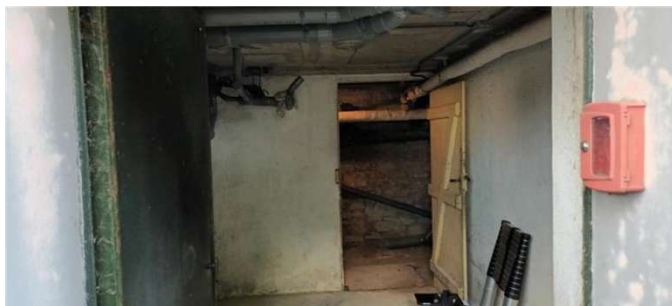
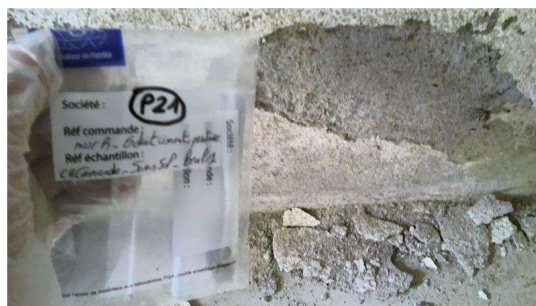
## PRELEVEMENT : P021

Nom du client NO	Numéro de dossier 66758-135837	Pièce ou local – Composant Sous-sol - Local 1 - Revêtement de mur - Toutes zones	
Nom de l’opérateur MOSIMANN Didier	Date de prélèvement 21/06/2023	Partie de composant Enduit ciment - Peinture	
Résultat amiante : Absence d'amiante			
DESCRIPTION DU PRELEVEMENT :			
Objet		Planche de croquis n :	
Enduit ciment / Peinture		2/9	
DETAIL DES COUCHES DU PRELEVEMENT :			
Référence Couche	Description visuelle	Epaisseur (cm)	Conclusion amiante
RAW PRODUCT	Matériau de type peinture (blanc) ; matériau semi-dur de type enduit (blanc) ; matériau dur de type mortier, béton, chape (gris)	0	Fibres d'amiante non détectées

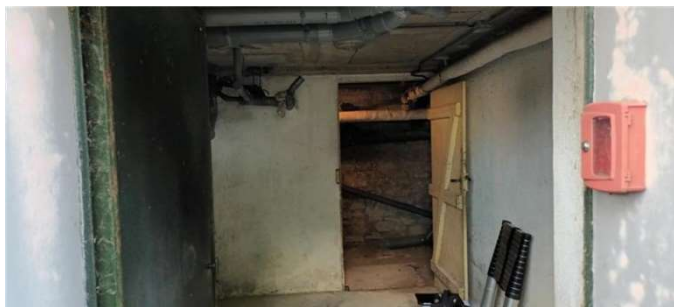
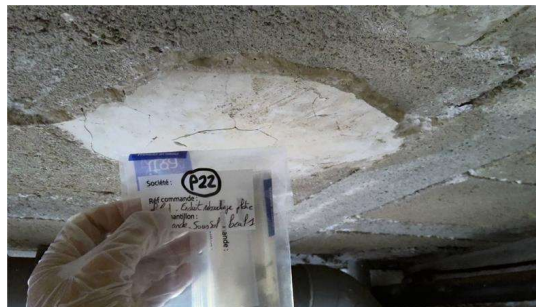
## PRELEVEMENT : P022

Nom du client NO	Numéro de dossier 66758-135837	Pièce ou local – Composant Sous-sol - Local 1 - Plafond - Plafond	
Nom de l’opérateur MOSIMANN Didier	Date de prélèvement 21/06/2023	Partie de composant Enduit de rebouchage plâtre	
Résultat amiante : Absence d'amiante			
DESCRIPTION DU PRELEVEMENT :			
Objet		Planche de croquis n :	
Enduit de rebouchage plâtre		2/9	
DETAIL DES COUCHES DU PRELEVEMENT :			
Référence Couche	Description visuelle	Epaisseur (cm)	Conclusion amiante
RAW PRODUCT	Matériau semi-dur (beige)	0	Fibres d'amiante non détectées

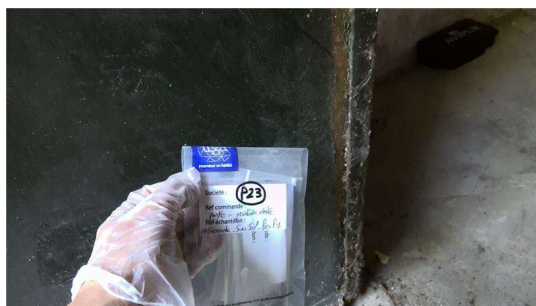
## PRELEVEMENT : P023

Nom du client NO	Numéro de dossier 66758-135837	Pièce ou local – Composant Sous-sol - Local 1 - Porte entrée métal - Mur A	
Nom de l’opérateur MOSIMANN Didier	Date de prélèvement 21/06/2023	Partie de composant Peinture	
Résultat amiante : Absence d’amiante			
DESCRIPTION DU PRELEVEMENT :			
Objet		Planche de croquis n :	
Peinture		2/9	
DETAIL DES COUCHES DU PRELEVEMENT :			
Référence Couche	Description visuelle	Epaisseur (cm)	Conclusion amiante
RAW PRODUCT	Matériau de type peinture (de différentes couleurs)	0	Fibres d’amiante non détectées

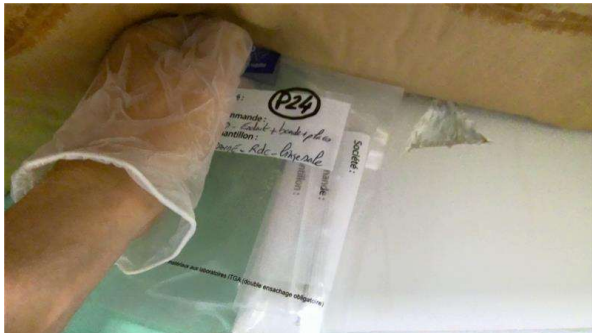
PRELEVEMENT : P024			
<b>Vue d'ensemble</b>

<b>Nom du client</b> NO	<b>Numéro de dossier</b> 66758-135837	<b>Pièce ou local – Composant</b> RDC - Linge sale - Revêtement de mur - Murs ABD	
<b>Nom de l'opérateur</b> MOSIMANN Didier	<b>Date de prélèvement</b> 21/06/2023	<b>Partie de composant</b> Enduit + bande + placo - Revêtement souple	
<b>Résultat amiante :</b> Absence d'amiante			
<b>DESCRIPTION DU PRELEVEMENT :</b>			
<b>Objet</b>		<b>Planche de croquis n :</b>	
Enduit + bande + placo / Revêtement souple		3/9	
<b>DETAIL DES COUCHES DU PRELEVEMENT :</b>			
Référence Couche	Description visuelle	Epaisseur (cm)	Conclusion amiante
RAW PRODUCT	Matériau de type peinture (blanc) ; matériau semi-dur de type enduit (blanc) ; matériau souple fibreux de type papier, carton (blanc) ; matériau semi-dur de type enduit (blanc) ; matériau (vert) ; matériau souple fibreux de type papier, carton (marron) ; matériau semi-dur de type plâtre (blanc)	0	Fibres d'amiante non détectées

CUST 03	Matériau semi-dur de type plâtre (blanc)	0	Fibres d'amiante non détectées
CUST 02	Matériau souple fibreux de type papier, carton (marron)	0	Fibres d'amiante non détectées
CUST 01	Matériau souple fibreux de type papier, carton (blanc)	0	Fibres d'amiante non détectées

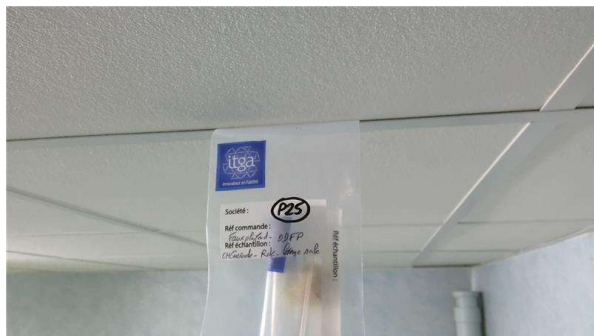
PRELEVEMENT : P025			
<b>Vue d'ensemble</b>

<b>Nom du client</b> NO	<b>Numéro de dossier</b> 66758-135837	<b>Pièce ou local – Composant</b> RDC - Linge sale - Faux-plafond - Plafond	
<b>Nom de l'opérateur</b> MOSIMANN Didier	<b>Date de prélèvement</b> 21/06/2023	<b>Partie de composant</b> Plaque de faux-plafond	
<b>Résultat amiante :</b> Absence d'amiante			
<b>DESCRIPTION DU PRELEVEMENT :</b>			
<b>Objet</b>		<b>Planche de croquis n :</b>	
Plaque de faux-plafond		3/9	
<b>DETAIL DES COUCHES DU PRELEVEMENT :</b>			
<b>Référence Couche</b>	<b>Description visuelle</b>	<b>Epaisseur (cm)</b>	<b>Conclusion amiante</b>
RAW PRODUCT	Matériau de type peinture (blanc) ; matériau semi-dur fibreux de type faux-plafonds (jaune)	0	Fibres d'amiante non détectées

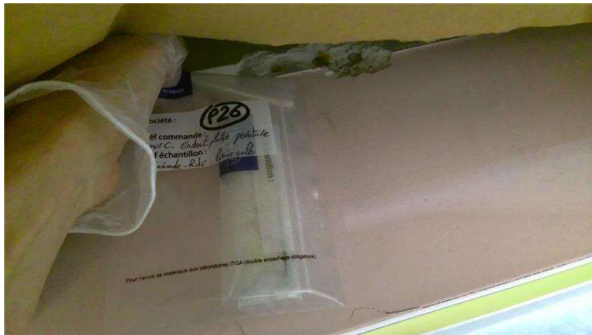
PRELEVEMENT : P026			
<b>Vue d'ensemble</b>		<b>Emplacement</b>

<b>Nom du client</b> NO	<b>Numéro de dossier</b> 66758-135837	<b>Pièce ou local – Composant</b> RDC - Linge sale - Revêtement de mur - Mur C	
<b>Nom de l'opérateur</b> MOSIMANN Didier	<b>Date de prélèvement</b> 21/06/2023	<b>Partie de composant</b> Enduit plâtre - Peinture	
<b>Résultat amiante :</b> Présence d'amiante (Fibres d'amiante de type chrysotile)			
<b>DESCRIPTION DU PRELEVEMENT :</b>			
<b>Objet</b>		<b>Planche de croquis n :</b>	
Enduit plâtre / Peinture		3/9	
<b>DETAIL DES COUCHES DU PRELEVEMENT :</b>			
<b>Référence Couche</b>	<b>Description visuelle</b>	<b>Epaisseur (cm)</b>	<b>Conclusion amiante</b>
CUST 01	Matériau semi-dur de type plâtre (blanc)	0	Fibres d'amiante non détectées
RAW PRODUCT	Matériau de type peinture (rose) ; matériau semi-dur de type enduit (blanc) ; matériau semi-dur de type plâtre (blanc)	0	Fibres d'amiante de type chrysotile

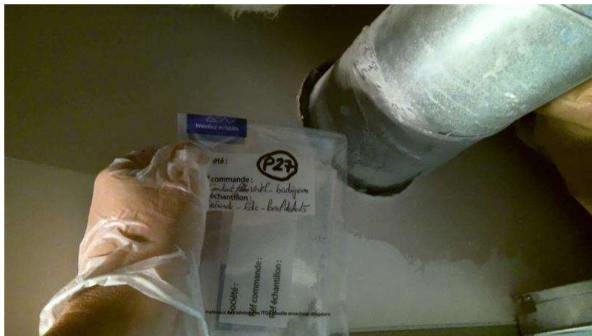
PRELEVEMENT : P027			
<b>Vue d'ensemble</b>		<b>Emplacement</b>

<b>Nom du client</b> NO	<b>Numéro de dossier</b> 66758-135837	<b>Pièce ou local – Composant</b> RDC - Local déchets - Conduit de ventilation - Dans le plenum	
<b>Nom de l'opérateur</b> MOSIMANN Didier	<b>Date de prélèvement</b> 21/06/2023	<b>Partie de composant</b> Badigeon	
<b>Résultat amiante :</b> Absence d'amiante			
<b>DESCRIPTION DU PRELEVEMENT :</b>			
<b>Objet</b>		<b>Planche de croquis n :</b>	
Badigeon		3/9	
<b>DETAIL DES COUCHES DU PRELEVEMENT :</b>			
<b>Référence Couche</b>	<b>Description visuelle</b>	<b>Epaisseur (cm)</b>	<b>Conclusion amiante</b>
RAW PRODUCT	Matériau semi-dur (gris)	0	Fibres d'amiante non détectées

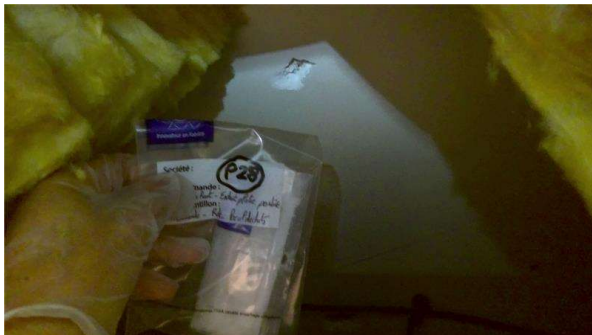
PRELEVEMENT : P028			
<b>Vue d'ensemble</b>		<b>Emplacement</b>

<b>Nom du client</b> NO	<b>Numéro de dossier</b> 66758-135837	<b>Pièce ou local – Composant</b> RDC - Local déchets - Plancher haut - Plafond dans le plénum	
<b>Nom de l'opérateur</b> MOSIMANN Didier	<b>Date de prélèvement</b> 21/06/2023	<b>Partie de composant</b> Enduit plâtre - Peinture	
<b>Résultat amiante : Absence d'amiante</b>			
<b>DESCRIPTION DU PRELEVEMENT :</b>			
<b>Objet</b>		<b>Planche de croquis n :</b>	
Enduit plâtre / Peinture		3/9	
<b>DETAIL DES COUCHES DU PRELEVEMENT :</b>			
<b>Référence Couche</b>	<b>Description visuelle</b>	<b>Epaisseur (cm)</b>	<b>Conclusion amiante</b>
RAW PRODUCT	Matériau de type peinture (beige) ; matériau semi-dur de type enduit (blanc) ; matériau semi-dur de type plâtre (blanc)	0	Fibres d'amiante non détectées
CUST 01	Matériau semi-dur de type plâtre (blanc)	0	Fibres d'amiante non détectées

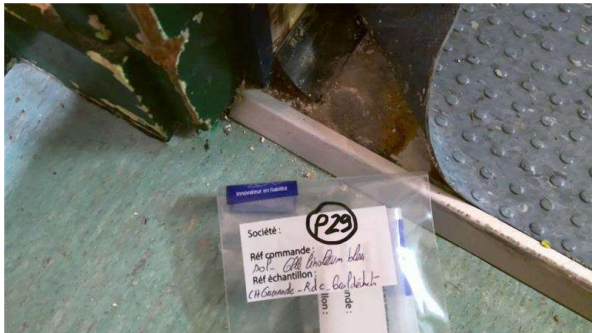
PRELEVEMENT : P029			
<b>Vue d'ensemble</b>		<b>Emplacement</b>

<b>Nom du client</b> NO	<b>Numéro de dossier</b> 66758-135837	<b>Pièce ou local – Composant</b> RDC - Local déchets - Revêtement de sol - Sol	
<b>Nom de l'opérateur</b> MOSIMANN Didier	<b>Date de prélèvement</b> 21/06/2023	<b>Partie de composant</b> Colle + linoléum bleu	
<b>Résultat amiante</b> : Absence d'amiante			
<b>DESCRIPTION DU PRELEVEMENT :</b>			
<b>Objet</b>		<b>Planche de croquis n :</b>	
Colle + linoléum bleu		3/9	
<b>DETAIL DES COUCHES DU PRELEVEMENT :</b>			
<b>Référence Couche</b>	<b>Description visuelle</b>	<b>Epaisseur (cm)</b>	<b>Conclusion amiante</b>
RAW PRODUCT	Matériau de type colle (jaune) ; matériau semi-dur (blanc) ; matériau (gris)	0	Fibres d'amiante non détectées

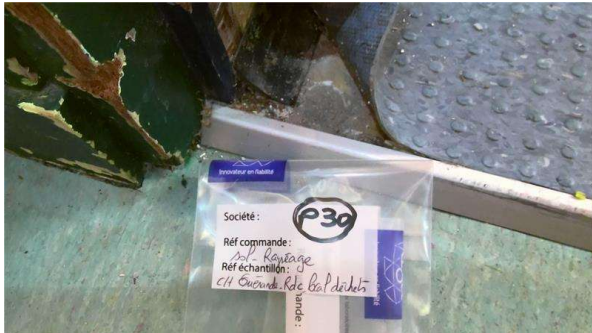
PRELEVEMENT : P030			
<b>Vue d'ensemble</b>		<b>Emplacement</b>

<b>Nom du client</b> NO	<b>Numéro de dossier</b> 66758-135837	<b>Pièce ou local – Composant</b> RDC - Local déchets - Sol - Sol	
<b>Nom de l'opérateur</b> MOSIMANN Didier	<b>Date de prélèvement</b> 21/06/2023	<b>Partie de composant</b> Ragréage	
<b>Résultat amiante</b> : Absence d'amiante			
<b>DESCRIPTION DU PRELEVEMENT :</b>			
<b>Objet</b>		<b>Planche de croquis n :</b>	
Ragréage		3/9	
<b>DETAIL DES COUCHES DU PRELEVEMENT :</b>			
<b>Référence Couche</b>	<b>Description visuelle</b>	<b>Epaisseur (cm)</b>	<b>Conclusion amiante</b>
RAW PRODUCT	Matériau de type colle (jaune) en traces ; matériau semi-dur (blanc) ; matériau semi-dur de type ragréage (gris)	0	Fibres d'amiante non détectées

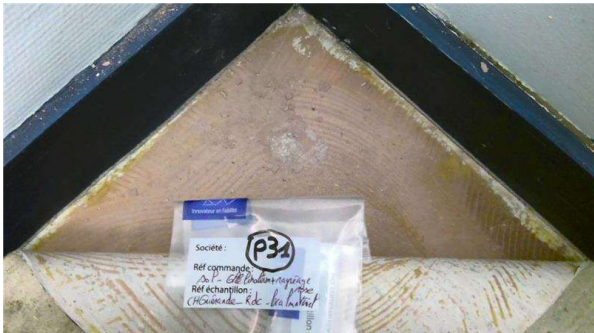
PRELEVEMENT : P031			
<b>Vue d'ensemble</b>

<b>Nom du client</b> NO	<b>Numéro de dossier</b> 66758-135837	<b>Pièce ou local – Composant</b> RDC - Local matériel - Revêtement de sol - Sol	
<b>Nom de l'opérateur</b> MOSIMANN Didier	<b>Date de prélèvement</b> 21/06/2023	<b>Partie de composant</b> Colle linoléum beige + ragréage rose	
<b>Résultat amiante :</b> Absence d'amiante			
<b>DESCRIPTION DU PRELEVEMENT :</b>			
<b>Objet</b> Colle linoléum beige + ragréage rose		<b>Planche de croquis n :</b> 3/9	
<b>DETAIL DES COUCHES DU PRELEVEMENT :</b>			
<b>Référence Couche</b> RAW PRODUCT	<b>Description visuelle</b> Matériau de type colle (jaune) ; matériau semi-dur de type ragréage (rose) ; matériau dur de type mortier, béton, chape (gris) en traces	<b>Epaisseur (cm)</b> 0	<b>Conclusion amiante</b> Fibres d'amiante non détectées

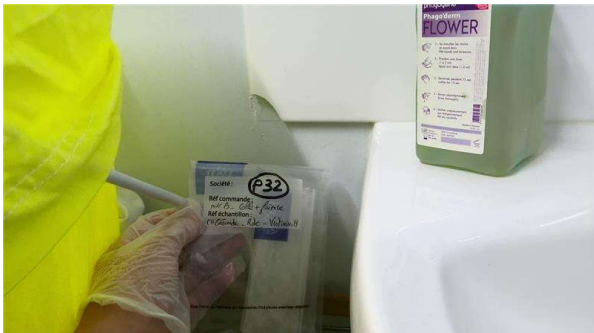
PRELEVEMENT : P032			
<b>Vue d'ensemble</b>

<b>Nom du client</b> NO	<b>Numéro de dossier</b> 66758-135837	<b>Pièce ou local – Composant</b> RDC - Vestiaires H - Revêtement de mur - Mur B	
<b>Nom de l'opérateur</b> MOSIMANN Didier	<b>Date de prélèvement</b> 21/06/2023	<b>Partie de composant</b> Colle faïence	
<b>Résultat amiante :</b> Absence d'amiante			
<b>DESCRIPTION DU PRELEVEMENT :</b>			
<b>Objet</b> Colle faïence		<b>Planche de croquis n :</b> 3/9	
<b>DETAIL DES COUCHES DU PRELEVEMENT :</b>			
<b>Référence Couche</b> RAW PRODUCT	<b>Description visuelle</b> Matériau dur de type carrelage, faïence (blanc) ; matériau dur de type ciment-colle (blanc) en traces	<b>Epaisseur (cm)</b> 0	<b>Conclusion amiante</b> Fibres d'amiante non détectées

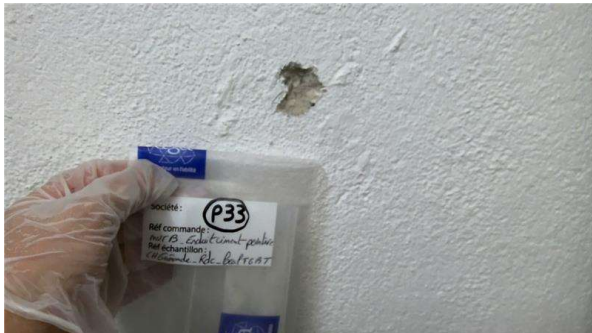
PRELEVEMENT : P033			
<b>Vue d'ensemble</b>

<b>Nom du client</b> NO	<b>Numéro de dossier</b> 66758-135837	<b>Pièce ou local – Composant</b> RDC - Local TGBT - Revêtement de mur - Murs BC	
<b>Nom de l'opérateur</b> MOSIMANN Didier	<b>Date de prélèvement</b> 21/06/2023	<b>Partie de composant</b> Enduit ciment - Peinture	
<b>Résultat amiante :</b> Absence d'amiante			
<b>DESCRIPTION DU PRELEVEMENT :</b>			
<b>Objet</b> Enduit ciment / Peinture		<b>Planche de croquis n :</b> 3/9	
<b>DETAIL DES COUCHES DU PRELEVEMENT :</b>			
<b>Référence Couche</b>	<b>Description visuelle</b>	<b>Epaisseur (cm)</b>	<b>Conclusion amiante</b>
RAW PRODUCT	Matériau de type peinture (blanc) ; matériau semi-dur de type enduit (blanc) ; matériau dur de type mortier, béton, chape (gris)	0	Fibres d'amiante non détectées

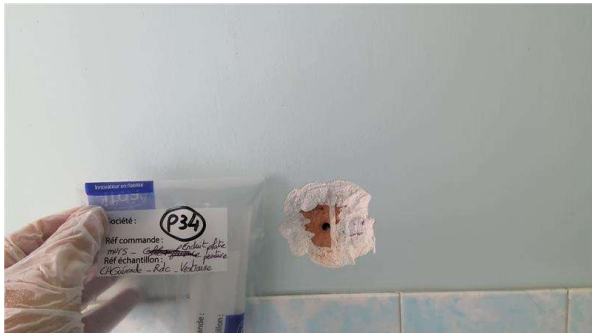
PRELEVEMENT : P034			
<b>Vue d'ensemble</b>

<b>Nom du client</b> NO	<b>Numéro de dossier</b> 66758-135837	<b>Pièce ou local – Composant</b> RDC - Vestiaire - Revêtement de mur - Toutes zones	
<b>Nom de l'opérateur</b> MOSIMANN Didier	<b>Date de prélèvement</b> 21/06/2023	<b>Partie de composant</b> Enduit plâtre - Peinture	
<b>Résultat amiante :</b> Absence d'amiante			
<b>DESCRIPTION DU PRELEVEMENT :</b>			
<b>Objet</b> Enduit plâtre / Peinture		<b>Planche de croquis n :</b> 3/9	
<b>DETAIL DES COUCHES DU PRELEVEMENT :</b>			
Référence Couche	Description visuelle	Epaisseur (cm)	Conclusion amiante
RAW PRODUCT	Matériau de type peinture (bleu) ; matériau semi-dur de type enduit (blanc) ; matériau semi-dur de type plâtre (blanc)	0	Fibres d'amiante non détectées
CUST 01	Matériau semi-dur de type plâtre (blanc)	0	Fibres d'amiante non détectées

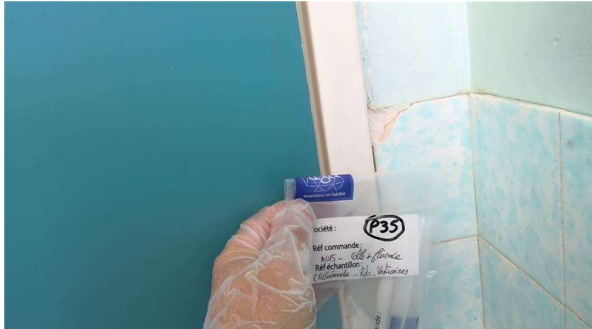
PRELEVEMENT : P035			
<b>Vue d'ensemble</b>		<b>Emplacement</b>

<b>Nom du client</b> NO	<b>Numéro de dossier</b> 66758-135837	<b>Pièce ou local – Composant</b> RDC - Vestiaire - Revêtement de mur - Toutes zones	
<b>Nom de l'opérateur</b> MOSIMANN Didier	<b>Date de prélèvement</b> 21/06/2023	<b>Partie de composant</b> Colle + faïences	
<b>Résultat amiante :</b> Absence d'amiante			
<b>DESCRIPTION DU PRELEVEMENT :</b>			
<b>Objet</b>		<b>Planche de croquis n :</b>	
Colle + faïences		3/9	
<b>DETAIL DES COUCHES DU PRELEVEMENT :</b>			
<b>Référence Couche</b>	<b>Description visuelle</b>	<b>Epaisseur (cm)</b>	<b>Conclusion amiante</b>
RAW PRODUCT	Matériau dur de type carrelage, faïence (bleu) ; matériau de type peinture (bleu) ; matériau de type colle (plâtreux) (blanc)	0	Fibres d'amiante non détectées

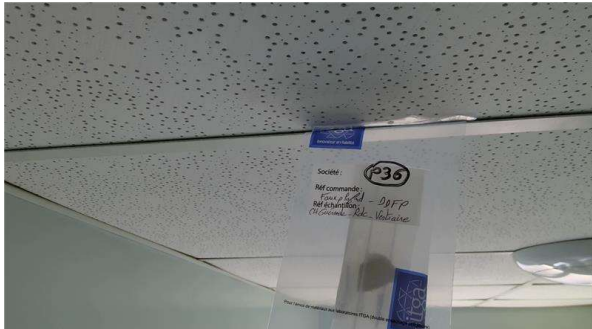
PRELEVEMENT : P036			
<b>Vue d'ensemble</b>		<b>Emplacement</b>

<b>Nom du client</b> NO	<b>Numéro de dossier</b> 66758-135837	<b>Pièce ou local – Composant</b> RDC - Vestiaire - Faux-plafond - Plafond	
<b>Nom de l'opérateur</b> MOSIMANN Didier	<b>Date de prélèvement</b> 21/06/2023	<b>Partie de composant</b> Plaque de faux-plafond	
<b>Résultat amiante :</b> Absence d'amiante			
<b>DESCRIPTION DU PRELEVEMENT :</b>			
<b>Objet</b>		<b>Planche de croquis n :</b>	
Plaque de faux-plafond		3/9	
<b>DETAIL DES COUCHES DU PRELEVEMENT :</b>			
<b>Référence Couche</b>	<b>Description visuelle</b>	<b>Epaisseur (cm)</b>	<b>Conclusion amiante</b>
RAW PRODUCT	Matériau de type peinture (blanc) ; matériau semi-dur fibreux de type faux-plafonds (beige)	0	Fibres d'amiante non détectées

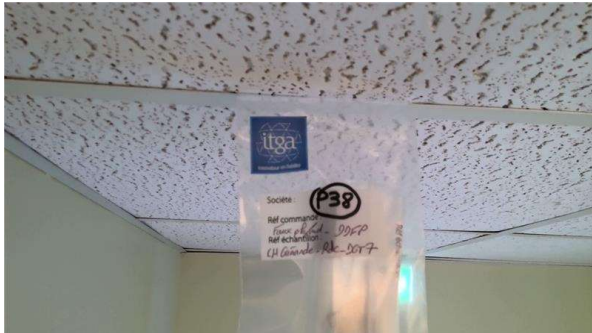
PRELEVEMENT : P038			
<b>Vue d'ensemble</b>		<b>Emplacement</b>

<b>Nom du client</b> NO	<b>Numéro de dossier</b> 66758-135837	<b>Pièce ou local – Composant</b> RDC - Dégagement 7 - Faux-plafond - Plafond	
<b>Nom de l'opérateur</b> MOSIMANN Didier	<b>Date de prélèvement</b> 21/06/2023	<b>Partie de composant</b> Plaque de faux-plafond	
<b>Résultat amiante :</b> Absence d'amiante			
<b>DESCRIPTION DU PRELEVEMENT :</b>			
<b>Objet</b>		<b>Planche de croquis n :</b>	
Plaque de faux-plafond		3/9	
<b>DETAIL DES COUCHES DU PRELEVEMENT :</b>			
<b>Référence Couche</b>	<b>Description visuelle</b>	<b>Epaisseur (cm)</b>	<b>Conclusion amiante</b>
RAW PRODUCT	Matériau de type peinture (blanc) ; matériau semi-dur fibreux de type faux-plafonds (beige)	0	Fibres d'amiante non détectées

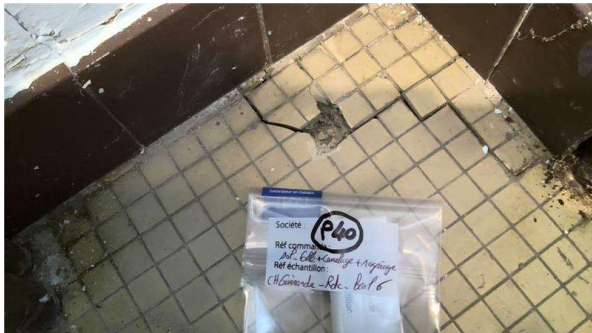
PRELEVEMENT : P040			
<b>Vue d'ensemble</b>

<b>Nom du client</b> NO	<b>Numéro de dossier</b> 66758-135837	<b>Pièce ou local – Composant</b> RDC - Local 6 - Revêtement de sol - Sol	
<b>Nom de l'opérateur</b> MOSIMANN Didier	<b>Date de prélèvement</b> 21/06/2023	<b>Partie de composant</b> Colle + carrelage + ragréage	
<b>Résultat amiante :</b> Absence d'amiante			
<b>DESCRIPTION DU PRELEVEMENT :</b>			
<b>Objet</b> Colle + carrelage		<b>Planche de croquis n :</b> 3/9	
<b>DETAIL DES COUCHES DU PRELEVEMENT :</b>			
Référence Couche	Description visuelle	Epaisseur (cm)	Conclusion amiante
RAW PRODUCT	Matériau dur de type carrelage, faïence (beige) ; matériau dur de type joint ciment (gris) ; matériau dur de type ciment-colle (gris) ; matériau dur de type mortier, béton, chape (gris)	0	Fibres d'amiante non détectées

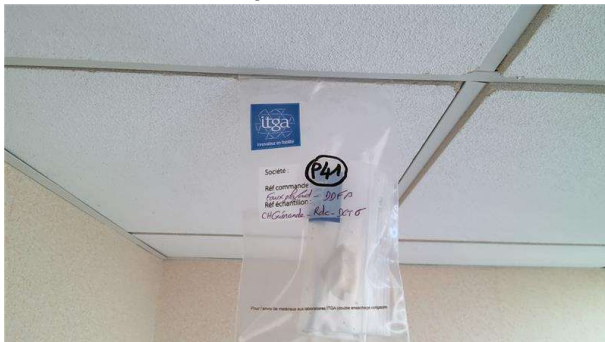
PRELEVEMENT : P041			
<b>Emplacement :</b>

<b>Nom du client</b> NO	<b>Numéro de dossier</b> 66758-135837	<b>Pièce ou local – Composant</b> RDC - Dégagement 6 - Faux-plafond - Plafond	
<b>Nom de l'opérateur</b> MOSIMANN Didier	<b>Date de prélèvement</b> 21/06/2023	<b>Partie de composant</b> Plaque de faux-plafond	
<b>Résultat amiante :</b> Absence d'amiante			
<b>DESCRIPTION DU PRELEVEMENT :</b>			
<b>Objet</b> Plaque de faux-plafond		<b>Planche de croquis n :</b> 3/9	
<b>DETAIL DES COUCHES DU PRELEVEMENT :</b>			
Référence Couche	Description visuelle	Epaisseur (cm)	Conclusion amiante
RAW PRODUCT	Matériau de type peinture (blanc) ; matériau semi-dur fibreux de type faux-plafonds (beige)	0	Fibres d'amiante non détectées

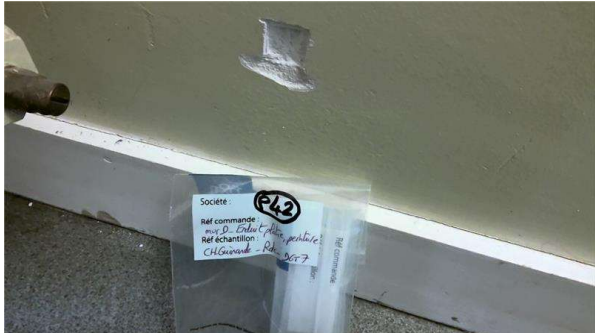
PRELEVEMENT : P042			
<b>Vue d'ensemble</b>

<b>Nom du client</b> NO	<b>Numéro de dossier</b> 66758-135837	<b>Pièce ou local – Composant</b> RDC - Dégagement 7 - Revêtement de mur - Mur D	
<b>Nom de l'opérateur</b> MOSIMANN Didier	<b>Date de prélèvement</b> 21/06/2023	<b>Partie de composant</b> Enduit plâtre - Peinture	
<b>Résultat amiante :</b> Absence d'amiante			
<b>DESCRIPTION DU PRELEVEMENT :</b>			
<b>Objet</b> Enduit plâtre / Peinture		<b>Planche de croquis n :</b> 3/9	
<b>DETAIL DES COUCHES DU PRELEVEMENT :</b>			
<b>Référence Couche</b> RAW PRODUCT	<b>Description visuelle</b> Matériau de type peinture (jaune) ; matériau semi-dur de type enduit (blanc)	<b>Epaisseur (cm)</b> 0	<b>Conclusion amiante</b> Fibres d'amiante non détectées

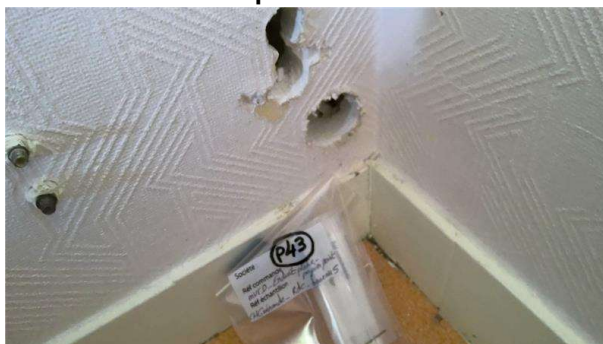
**PRELEVEMENT : P043****Emplacement :**

Nom du client NO	Numéro de dossier 66758-135837	Pièce ou local – Composant RDC - Bureau 5 - Revêtement de mur - Murs BD	
Nom de l'opérateur MOSIMANN Didier	Date de prélèvement 21/06/2023	Partie de composant Enduit plâtre - Papier peint	
Résultat amiante : Absence d'amiante			
DESCRIPTION DU PRELEVEMENT :			
Objet		Planche de croquis n :	
Enduit plâtre / Papier peint		3/9	
DETAIL DES COUCHES DU PRELEVEMENT :			
Référence Couche	Description visuelle	Epaisseur (cm)	Conclusion amiante
CUST 01	Matériau semi-dur de type plâtre (blanc)	0	Fibres d'amiante non détectées
RAW PRODUCT	Matériau fibreux de type papier peint (blanc) ; matériau de type peinture (beige) ; matériau semi-dur de type enduit (blanc) ; matériau semi-dur de type plâtre (blanc)	0	Fibres d'amiante non détectées

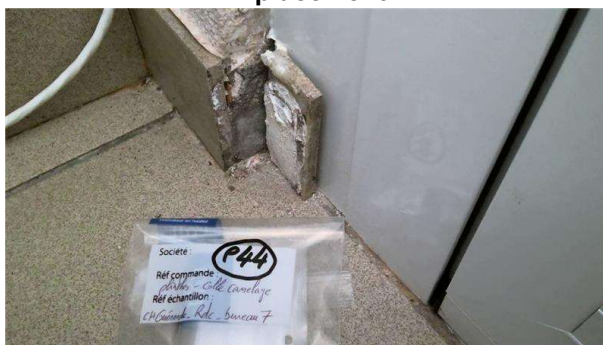
**PRELEVEMENT : P044****Emplacement :**

Nom du client NO	Numéro de dossier 66758-135837	Pièce ou local – Composant RDC - Bureau 7 - Plinthes - Toutes zones	
Nom de l'opérateur MOSIMANN Didier	Date de prélèvement 21/06/2023	Partie de composant Colle + carrelage	
Résultat amiante : Absence d'amiante			
DESCRIPTION DU PRELEVEMENT :			
Objet		Planche de croquis n :	
Colle + carrelage		3/9	
DETAIL DES COUCHES DU PRELEVEMENT :			
Référence Couche	Description visuelle	Epaisseur (cm)	Conclusion amiante
RAW PRODUCT	Matériau souple (blanc) ; matériau dur de type ciment-colle (gris)	0	Fibres d'amiante non détectées

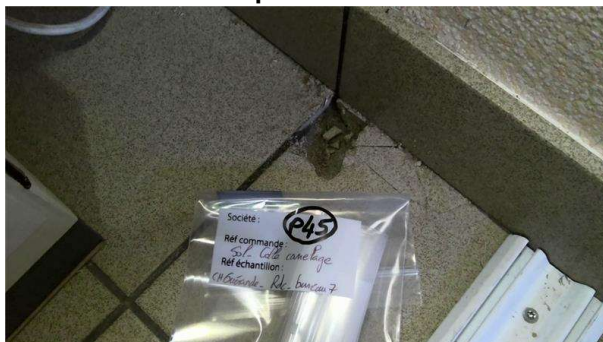
**PRELEVEMENT : P045****Emplacement :**

Nom du client NO	Numéro de dossier 66758-135837	Pièce ou local – Composant RDC - Bureau 7 - Revêtement de sol - Sol	
Nom de l’opérateur MOSIMANN Didier	Date de prélèvement 21/06/2023	Partie de composant Colle + carrelage + ragréage	
Résultat amiante : Absence d’amiante			
DESCRIPTION DU PRELEVEMENT :			
Objet	Planche de croquis n :		
Colle + carrelage + ragréage	3/9		
DETAIL DES COUCHES DU PRELEVEMENT :			
Référence Couche	Description visuelle	Epaisseur (cm)	Conclusion amiante
RAW PRODUCT	Matériau dur de type carrelage, faïence (beige) ; matériau dur de type joint ciment (gris) ; matériau dur de type ciment-colle (gris) ; matériau semi-dur (beige) ; matériau dur de type mortier, béton, chape (gris)	0	Fibres d'amiante non détectées

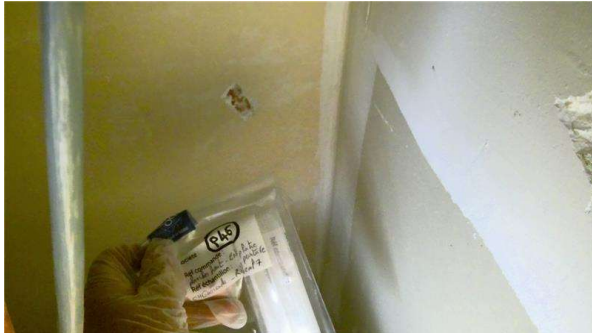
PRELEVEMENT : P046			
<b>Vue d'ensemble</b>

<b>Nom du client</b> NO	<b>Numéro de dossier</b> 66758-135837	<b>Pièce ou local – Composant</b> RDC - Local 7 - Plancher haut - Plafond dans le plénum	
<b>Nom de l'opérateur</b> MOSIMANN Didier	<b>Date de prélèvement</b> 21/06/2023	<b>Partie de composant</b> Enduit plâtre - Peinture	
<b>Résultat amiante :</b> Absence d'amiante			
<b>DESCRIPTION DU PRELEVEMENT :</b>			
<b>Objet</b> Enduit plâtre / Peinture		<b>Planche de croquis n :</b> 3/9	
<b>DETAIL DES COUCHES DU PRELEVEMENT :</b>			
<b>Référence Couche</b>	<b>Description visuelle</b>	<b>Epaisseur (cm)</b>	<b>Conclusion amiante</b>
RAW PRODUCT	Matériau de type peinture (beige) ; matériau semi-dur de type enduit (blanc) ; matériau semi-dur de type plâtre (blanc)	0	Fibres d'amiante non détectées

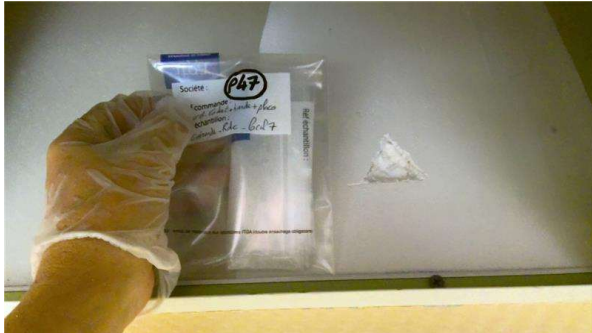
PRELEVEMENT : P047			
<b>Vue d'ensemble</b>

<b>Nom du client</b> NO	<b>Numéro de dossier</b> 66758-135837	<b>Pièce ou local – Composant</b> RDC - Local 7 - Revêtement de mur - Toutes zones	
<b>Nom de l'opérateur</b> MOSIMANN Didier	<b>Date de prélèvement</b> 21/06/2023	<b>Partie de composant</b> Enduit + bande + placo - Papier peint	
<b>Résultat amiante :</b> Absence d'amiante			
<b>DESCRIPTION DU PRELEVEMENT :</b>			
<b>Objet</b>		<b>Planche de croquis n :</b>	
Enduit + bande + placo / Papier peint		3/9	
<b>DETAIL DES COUCHES DU PRELEVEMENT :</b>			
Référence Couche	Description visuelle	Epaisseur (cm)	Conclusion amiante
CUST 03	Matériau semi-dur de type plâtre (blanc)	0	Fibres d'amiante non détectées
RAW PRODUCT	Matériau semi-dur de type enduit (blanc) ; matériau souple fibreux de type papier, carton (blanc) ; matériau semi-dur de type enduit (blanc) ; matériau souple fibreux de type papier, carton (beige) ; matériau semi-dur de type plâtre (blanc)	0	Fibres d'amiante non détectées

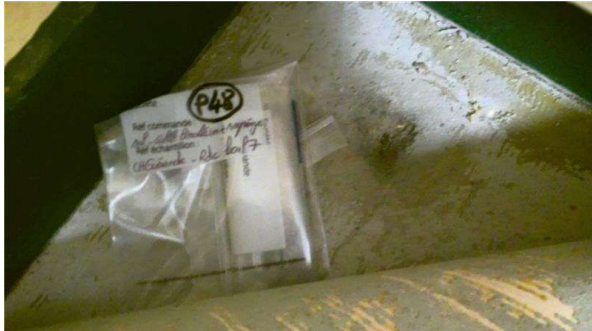
PRELEVEMENT : P048			
<b>Vue d'ensemble</b>		<b>Emplacement</b>

<b>Nom du client</b> NO	<b>Numéro de dossier</b> 66758-135837	<b>Pièce ou local – Composant</b> RDC - Local 7 - Revêtement de sol - Sol	
<b>Nom de l'opérateur</b> MOSIMANN Didier	<b>Date de prélèvement</b> 21/06/2023	<b>Partie de composant</b> Colle linoléum jaune + ragréage	
<b>Résultat amiante :</b> Absence d'amiante			
<b>DESCRIPTION DU PRELEVEMENT :</b>			
<b>Objet</b>		<b>Planche de croquis n :</b>	
Colle linoléum jaune + ragréage		3/9	
<b>DETAIL DES COUCHES DU PRELEVEMENT :</b>			
<b>Référence Couche</b>	<b>Description visuelle</b>	<b>Epaisseur (cm)</b>	<b>Conclusion amiante</b>
RAW PRODUCT	Matériau de type colle (jaune) ; matériau semi-dur de type ragréage (fibreux) (gris) ; matériau dur de type mortier, béton, chape (gris)	0	Fibres d'amiante non détectées
