## Pré-Rapport de mission de repérage des matériaux et produits contenant de l'amiante avant démolition d'un immeuble bâti

Numéro de rapport	66758-135837 A
Propriétaire	Hôpital intercommunal Presqu'île de Guérande
Donneur d'ordre	Hôpital intercommunal Presqu'île de Guérande
Adresse de l'immeuble	28 Avenue Pierre de la Bouexière
	44352 GUÉRANDE CEDEX
Type de bien	Hôpital intercommunal Presqu'île de Guérande
Date de la commande	29/03/2023
La (ou les) date(s) d'exécution du repérage	21/06/2023
Date d'émission du rapport de repérage	10/08/2023
Référence du programme de travaux / démolition

Dénomination : **Bâtiment D - FLEUR DE SEL**

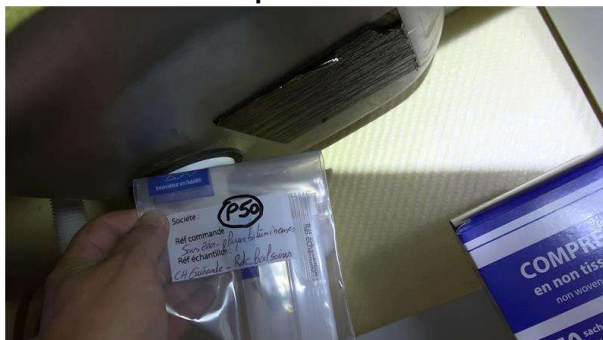
## PRELEVEMENT : P050

Nom du client NO	Numéro de dossier 66758-135837	Pièce ou local – Composant RDC - Local relais soins 1 - Evier inox - Mur C	
Nom de l'opérateur MOSIMANN Didier	Date de prélèvement 21/06/2023	Partie de composant Plaque bitumineuse	
Résultat amiante : Absence d'amiante			
DESCRIPTION DU PRELEVEMENT :			
Objet		Planche de croquis n :	
Plaque bitumineuse		3/9	
DETAIL DES COUCHES DU PRELEVEMENT :			
Référence Couche	Description visuelle	Epaisseur (cm)	Conclusion amiante
RAW PRODUCT	Matériau souple bitumineux (noir)	0	Fibres d'amiante non détectées

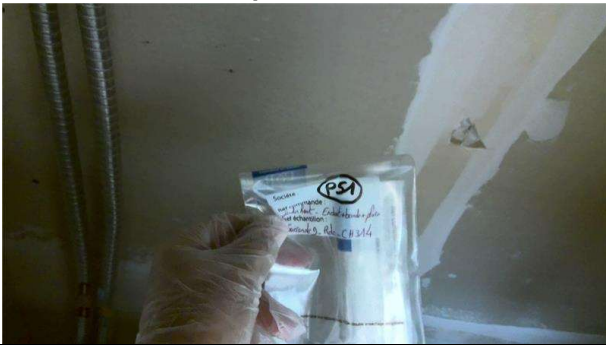
PRELEVEMENT : P051			
<b>Emplacement :</b>

<b>Nom du client</b> NO	<b>Numéro de dossier</b> 66758-135837	<b>Pièce ou local – Composant</b> RDC - Chambre 314 - Plancher haut - Plafond dans le plénum	
<b>Nom de l'opérateur</b> MOSIMANN Didier	<b>Date de prélèvement</b> 21/06/2023	<b>Partie de composant</b> Enduit + bande+ placo	
<b>Résultat amiante :</b> Absence d'amiante			
<b>DESCRIPTION DU PRELEVEMENT :</b>			
<b>Objet</b>		<b>Planche de croquis n :</b>	
Enduit + bande + placo		3/9	
<b>DETAIL DES COUCHES DU PRELEVEMENT :</b>			
Référence Couche	Description visuelle	Epaisseur (cm)	Conclusion amiante
RAW PRODUCT	Matériau souple fibreux de type papier, carton (blanc) ; matériau semi-dur de type enduit (blanc) ; matériau souple fibreux de type papier, carton (marron) ; matériau semi-dur de type plâtre (blanc)	0	Fibres d'amiante non détectées
CUST 03	Matériau semi-dur de type plâtre (blanc)	0	Fibres d'amiante non détectées

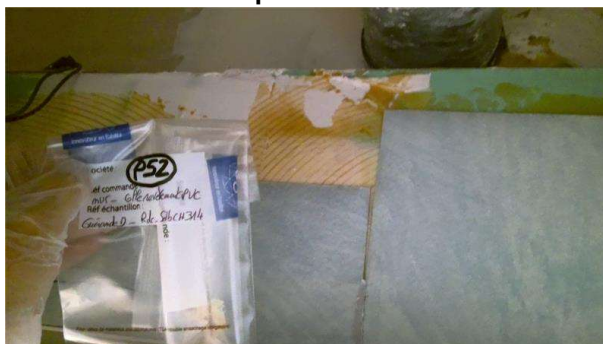
**PRELEVEMENT : P052****Emplacement :**

<b>Nom du client</b> NO	<b>Numéro de dossier</b> 66758-135837	<b>Pièce ou local – Composant</b> RDC - Sdb Ch 314 - Revêtement de mur - Toutes zones
<b>Nom de l'opérateur</b> MOSIMANN Didier	<b>Date de prélèvement</b> 21/06/2023	<b>Partie de composant</b> Colle revêtement pvc

**Résultat amiante :** Absence d'amiante**DESCRIPTION DU PRELEVEMENT :**

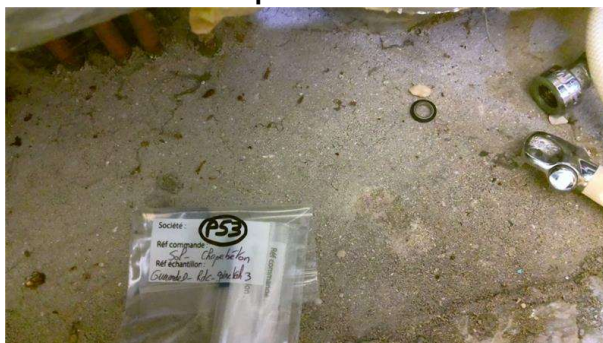
**PRELEVEMENT : P053****Emplacement :**

<b>Nom du client</b> NO	<b>Numéro de dossier</b> 66758-135837	<b>Pièce ou local – Composant</b> RDC - Gaine technique 3 - Sol - Sol
<b>Nom de l'opérateur</b> MOSIMANN Didier	<b>Date de prélèvement</b> 21/06/2023	<b>Partie de composant</b> Chape béton

**Résultat amiante :** Absence d'amiante**DESCRIPTION DU PRELEVEMENT :**

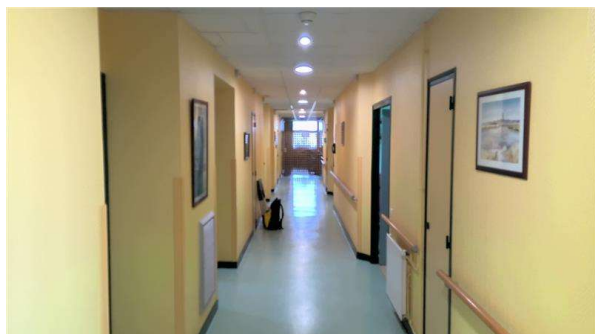
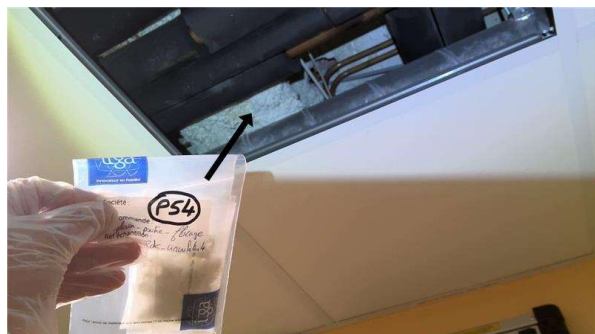
## PRELEVEMENT : P054

Pièce ou local – Composant  
RDC - Circulation 4 - Poutre - Dans le plenum

Partie de composant  
Flocage

Résultat amiante : Absence d'amiante

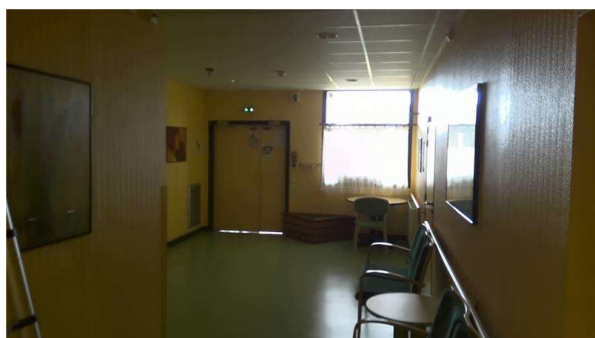
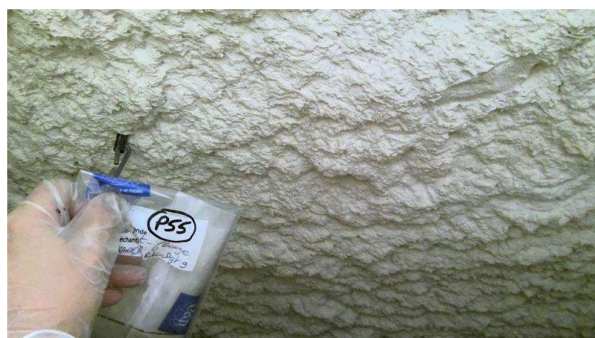
## PRELEVEMENT : P055

Pièce ou local – Composant  
RDC - Dégagement 9 - Plancher haut - Plafond dans le plenum

Partie de composant  
Flocage

Résultat amiante : Absence d'amiante

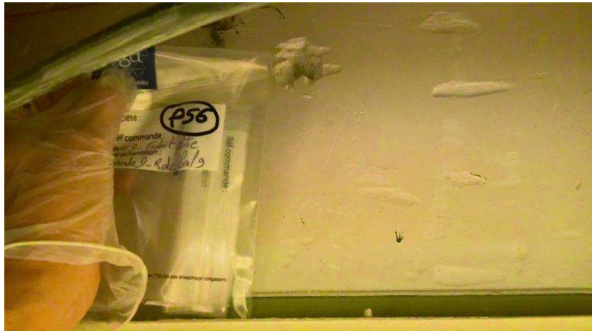
PRELEVEMENT : P056			
<b>Vue d'ensemble</b>		<b>Emplacement</b>

<b>Nom du client</b> NO	<b>Numéro de dossier</b> 66758-135837	<b>Pièce ou local – Composant</b> RDC - Local 9 - Revêtement de mur - Murs ABDEF	
<b>Nom de l'opérateur</b> MOSIMANN Didier	<b>Date de prélèvement</b> 21/06/2023	<b>Partie de composant</b> Enduit plâtre	
<b>Résultat amiante : Absence d'amiante</b>			
<b>DESCRIPTION DU PRELEVEMENT :</b>			
<b>Objet</b>		<b>Planche de croquis n :</b>	
Enduit plâtre		3/9	
<b>DETAIL DES COUCHES DU PRELEVEMENT :</b>			
<b>Référence Couche</b>	<b>Description visuelle</b>	<b>Epaisseur (cm)</b>	<b>Conclusion amiante</b>
RAW PRODUCT	Matériau semi-dur de type plâtre (blanc)	0	Fibres d'amiante non détectées

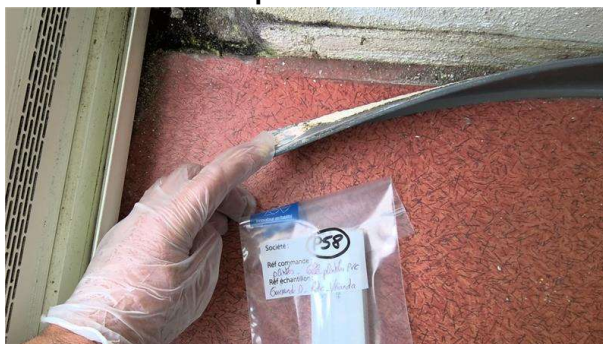
**PRELEVEMENT : P058****Emplacement :**

Nom du client NO	Numéro de dossier 66758-135837	Pièce ou local – Composant RDC - Véranda - Plinthes pvc - Murs ABC	
Nom de l’opérateur MOSIMANN Didier	Date de prélèvement 21/06/2023	Partie de composant Colle plinthes pvc	
Résultat amiante : Absence d'amiante			
DESCRIPTION DU PRELEVEMENT :			
Objet	Planche de croquis n :		
Colle plinthes pvc	3/9		
DETAIL DES COUCHES DU PRELEVEMENT :			
Référence Couche	Description visuelle	Epaisseur (cm)	Conclusion amiante
RAW PRODUCT	Matériau de type colle (beige) ; matériau (rose) ; matériau dur de type mortier, béton, chape (blanc) en traces	0	Fibres d'amiante non détectées

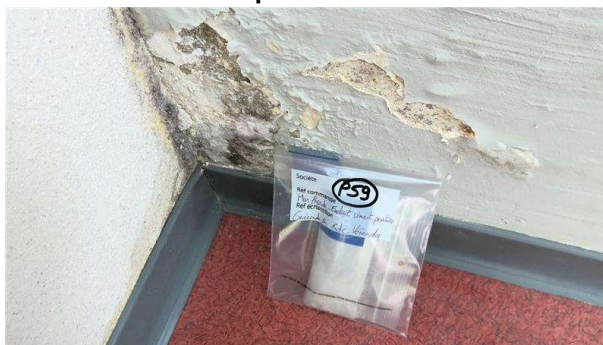
**PRELEVEMENT : P059****Emplacement :**

Nom du client NO	Numéro de dossier 66758-135837	Pièce ou local – Composant RDC - Véranda - Mur de façade - Mur A	
Nom de l'opérateur MOSIMANN Didier	Date de prélèvement 21/06/2023	Partie de composant Enduit ciment - Peinture	
Résultat amiante : Absence d'amiante			
DESCRIPTION DU PRELEVEMENT :			
Objet	Planche de croquis n :		
Enduit ciment / Peinture	3/9		
DETAIL DES COUCHES DU PRELEVEMENT :			
Référence Couche	Description visuelle	Epaisseur (cm)	Conclusion amiante
RAW PRODUCT	Matériau de type peinture (gris) ; matériau semi-dur de type enduit (blanc) ; matériau semi-dur de type plâtre (blanc)	0	Fibres d'amiante non détectées

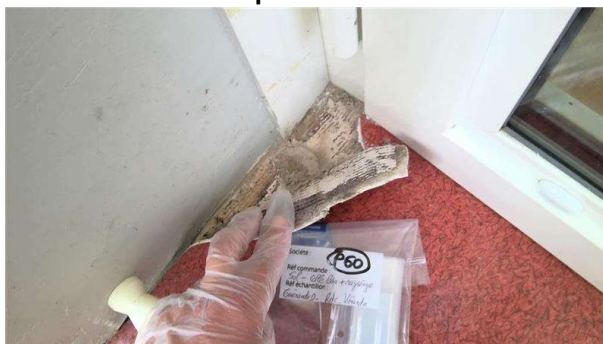
## PRELEVEMENT : P060

Nom du client NO	Numéro de dossier 66758-135837	Pièce ou local – Composant RDC - Véranda - Revêtement de sol - Sol	
Nom de l'opérateur MOSIMANN Didier	Date de prélèvement 21/06/2023	Partie de composant Colle + linoléum rouge + ragréage	
Résultat amiante : Absence d'amiante			
DESCRIPTION DU PRELEVEMENT :			
Objet	Planche de croquis n :		
Colle + linoléum rouge + ragréage	3/9		
DETAIL DES COUCHES DU PRELEVEMENT :			
Référence Couche	Description visuelle	Epaisseur (cm)	Conclusion amiante
RAW PRODUCT	Matériau semi-dur de type ragréage (beige) ; matériau dur de type mortier, béton, chape (beige)	0	Fibres d'amiante non détectées

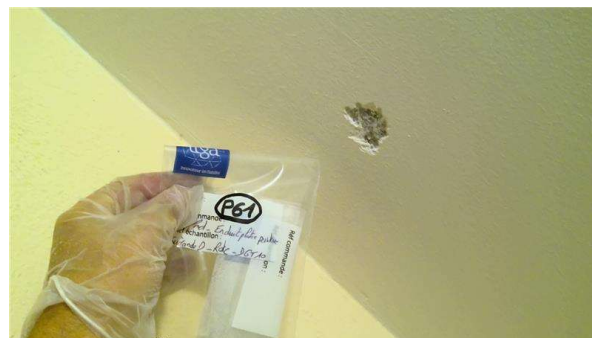
## PRELEVEMENT : P061

Nom du client NO	Numéro de dossier 66758-135837	Pièce ou local – Composant RDC - Dégagement 10 - Plafond - Plafond	
Nom de l’opérateur MOSIMANN Didier	Date de prélèvement 21/06/2023	Partie de composant Enduit plâtre - Peinture	
Résultat amiante : Absence d'amiante			
DESCRIPTION DU PRELEVEMENT :			
Objet	Planche de croquis n :		
Enduit plâtre / Peinture	3/9		
DETAIL DES COUCHES DU PRELEVEMENT :			
Référence Couche	Description visuelle	Epaisseur (cm)	Conclusion amiante
RAW PRODUCT	Matériau de type peinture (blanc) ; matériau semi-dur de type plâtre (blanc) ; matériau (gris) en traces	0	Fibres d'amiante non détectées

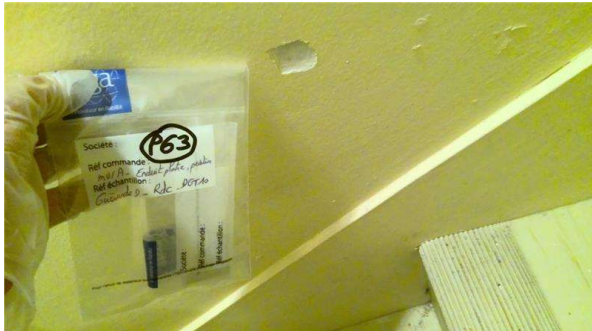
PRELEVEMENT : P063			
<b>Vue d'ensemble</b>		<b>Emplacement</b>

<b>Nom du client</b> NO	<b>Numéro de dossier</b> 66758-135837	<b>Pièce ou local – Composant</b> RDC - Dégagement 10 - Revêtement de mur - Toutes zones	
<b>Nom de l'opérateur</b> MOSIMANN Didier	<b>Date de prélèvement</b> 21/06/2023	<b>Partie de composant</b> Enduit plâtre - Peinture	
<b>Résultat amiante :</b> Absence d'amiante			
<b>DESCRIPTION DU PRELEVEMENT :</b>			
<b>Objet</b>		<b>Planche de croquis n :</b>	
Enduit ciment / Peinture		3/9	
<b>DETAIL DES COUCHES DU PRELEVEMENT :</b>			
<b>Référence Couche</b>	<b>Description visuelle</b>	<b>Epaisseur (cm)</b>	<b>Conclusion amiante</b>
RAW PRODUCT	Matériau de type peinture (beige) ; matériau semi-dur de type enduit (blanc)	0	Fibres d'amiante non détectées

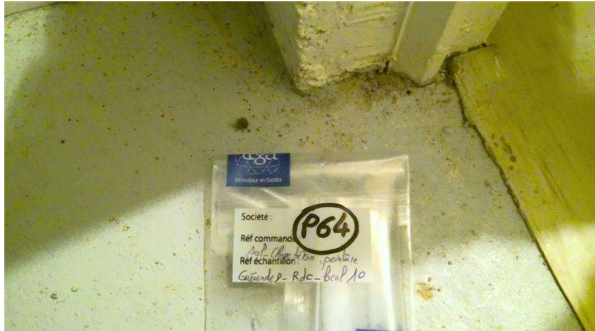
PRELEVEMENT : P064			
<b>Vue d'ensemble</b>		<b>Emplacement</b>

<b>Nom du client</b> NO	<b>Numéro de dossier</b> 66758-135837	<b>Pièce ou local – Composant</b> RDC - Local 10 - Sol - Sol	
<b>Nom de l'opérateur</b> MOSIMANN Didier	<b>Date de prélèvement</b> 21/06/2023	<b>Partie de composant</b> Chape béton - Peinture	
<b>Résultat amiante :</b> Absence d'amiante			
<b>DESCRIPTION DU PRELEVEMENT :</b>			
<b>Objet</b>		<b>Planche de croquis n :</b>	
Chape béton / Peinture		3/9	
<b>DETAIL DES COUCHES DU PRELEVEMENT :</b>			
<b>Référence Couche</b>	<b>Description visuelle</b>	<b>Epaisseur (cm)</b>	<b>Conclusion amiante</b>
RAW PRODUCT	Matériau de type peinture (gris) ; matériau semi-dur (blanc) en traces ; matériau dur de type mortier, béton, chape (gris)	0	Fibres d'amiante non détectées

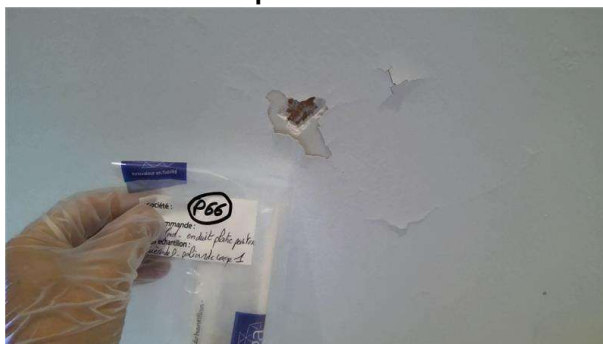
## PRELEVEMENT : P066

Nom du client NO	Numéro de dossier 66758-135837	Pièce ou local – Composant Toutes zones - Cage d'escaliers 1 - Plafond - Plafond	
Nom de l’opérateur MOSIMANN Didier	Date de prélèvement 21/06/2023	Partie de composant Enduit plâtre - Peinture	
Résultat amiante : Absence d’amiante			
DESCRIPTION DU PRELEVEMENT :			
Objet		Planche de croquis n :	
Enduit plâtre / Peinture		3/9	
DETAIL DES COUCHES DU PRELEVEMENT :			
Référence Couche	Description visuelle	Epaisseur (cm)	Conclusion amiante
CUST 01	Matériau semi-dur de type plâtre (blanc)	0	Fibres d'amiante non détectées
RAW PRODUCT	Matériau de type peinture (blanc); matériau semi-dur de type enduit (blanc); matériau semi-dur de type plâtre (blanc)	0	Fibres d'amiante non détectées

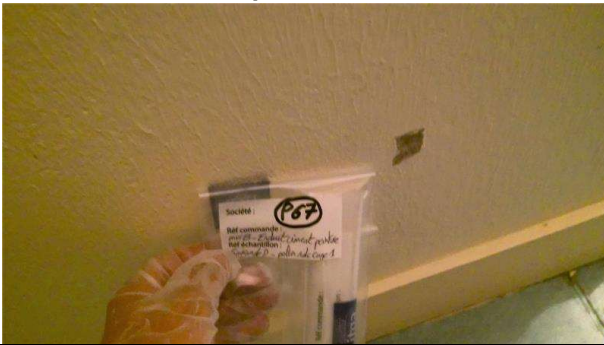
PRELEVEMENT : P067			
<b>Emplacement :</b>

<b>Nom du client</b> NO	<b>Numéro de dossier</b> 66758-135837	<b>Pièce ou local – Composant</b> Toutes zones - Cage d'escaliers 1 - Revêtement de mur - Mur B, palier rdc	
<b>Nom de l'opérateur</b> MOSIMANN Didier	<b>Date de prélèvement</b> 21/06/2023	<b>Partie de composant</b> Enduit ciment - Peinture	
<b>Résultat amiante :</b> Absence d'amiante			
<b>DESCRIPTION DU PRELEVEMENT :</b>			
<b>Objet</b>		<b>Planche de croquis n :</b>	
Enduit ciment / Peinture		3/9	
<b>DETAIL DES COUCHES DU PRELEVEMENT :</b>			
<b>Référence Couche</b>	<b>Description visuelle</b>	<b>Epaisseur (cm)</b>	<b>Conclusion amiante</b>
RAW PRODUCT	Matériau de type peinture (beige); matériau de type peinture (jaune); matériau semi-dur de type enduit (blanc); matériau dur de type mortier, béton, chape (gris)	0	Fibres d'amiante non détectées

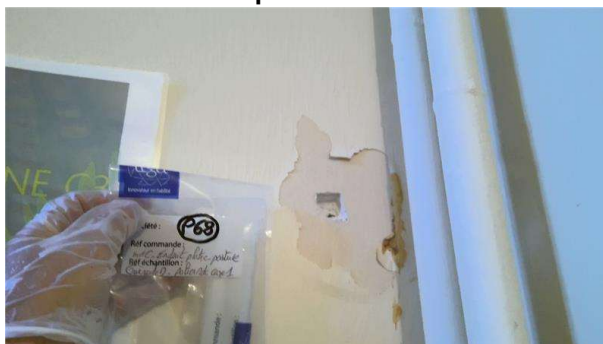
## PRELEVEMENT : P068

<b>Nom du client</b> NO	<b>Numéro de dossier</b> 66758-135837	<b>Pièce ou local – Composant</b> Toutes zones - Cage d'escaliers 1 - Revêtement de mur - Mur C, palier rdc
<b>Nom de l'opérateur</b> MOSIMANN Didier	<b>Date de prélèvement</b> 21/06/2023	<b>Partie de composant</b> Enduit plâtre - Peinture

Résultat amiante : Absence d'amiante

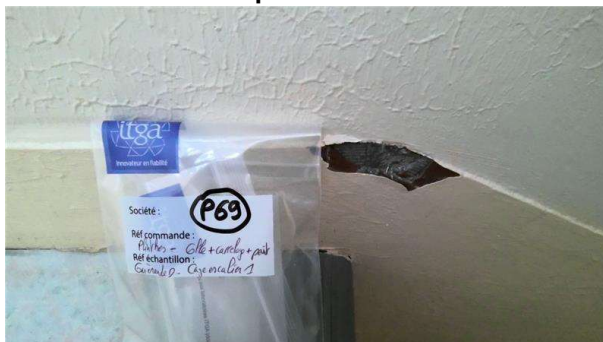
## PRELEVEMENT : P069

<b>Nom du client</b> NO	<b>Numéro de dossier</b> 66758-135837	<b>Pièce ou local – Composant</b> Toutes zones - Cage d'escaliers 1 - Plinthes carrelage - Toutes zones
<b>Nom de l'opérateur</b> MOSIMANN Didier	<b>Date de prélèvement</b> 21/06/2023	<b>Partie de composant</b> Colle + carrelage - Peinture

Résultat amiante : Absence d'amiante

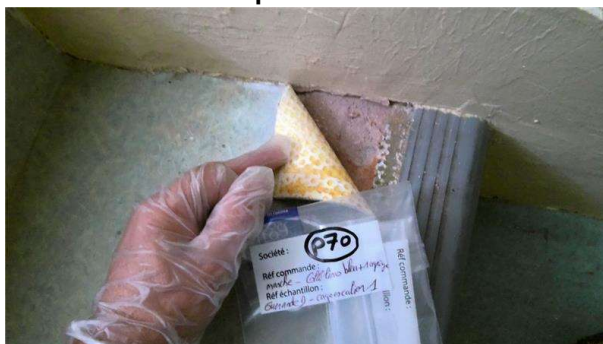
**PRELEVEMENT : P070****Emplacement :**

Nom du client NO	Numéro de dossier 66758-135837	Pièce ou local – Composant Toutes zones - Cage d'escaliers 1 - Marches - Toutes zones	
Nom de l'opérateur MOSIMANN Didier	Date de prélèvement 21/06/2023	Partie de composant Colle linoléum bleu + ragréage	
Résultat amiante : Absence d'amiante			
DESCRIPTION DU PRELEVEMENT :			
Objet	Planche de croquis n :		
Colle linoléum bleu + ragréage	3/9		
DETAIL DES COUCHES DU PRELEVEMENT :			
Référence Couche	Description visuelle	Epaisseur (cm)	Conclusion amiante
RAW PRODUCT	Matériau de type colle (jaune); matériau semi-dur de type ragréage (rose)	0	Fibres d'amiante non détectées

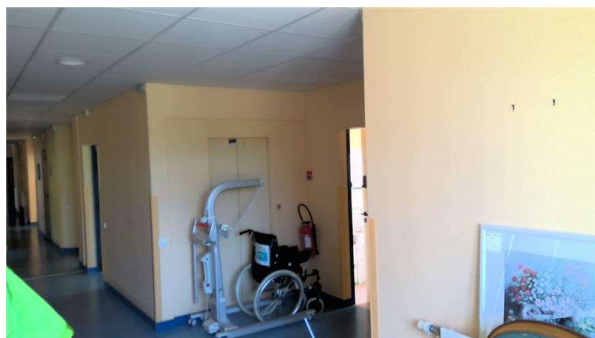
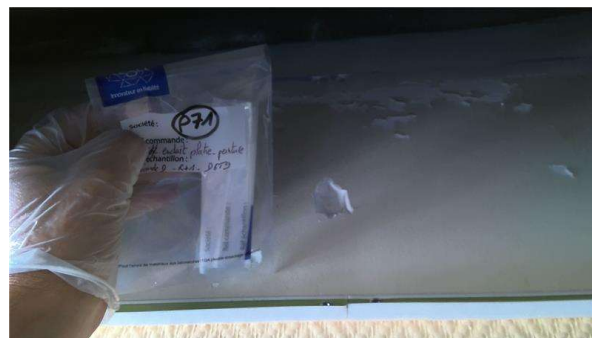
**PRELEVEMENT : P071****Vue d'ensemble**

Nom du client NO	Numéro de dossier 66758-135837	Pièce ou local – Composant R+1 - Dégagement 11 - Revêtement de mur - Mur H	
Nom de l'opérateur MOSIMANN Didier	Date de prélèvement 21/06/2023	Partie de composant Enduit plâtre - Peinture	
Résultat amiante : Absence d'amiante			
DESCRIPTION DU PRELEVEMENT :			
Objet	Planche de croquis n :		
Enduit plâtre / Peinture	4/9		
DETAIL DES COUCHES DU PRELEVEMENT :			
Référence Couche	Description visuelle	Epaisseur (cm)	Conclusion amiante
CUST 01	Matériau semi-dur de type plâtre (blanc)	0	Fibres d'amiante non détectées
RAW PRODUCT	Matériau de type peinture (beige) ; matériau semi-dur de type enduit (blanc) ; matériau semi-dur de type plâtre (blanc)	0	Fibres d'amiante non détectées

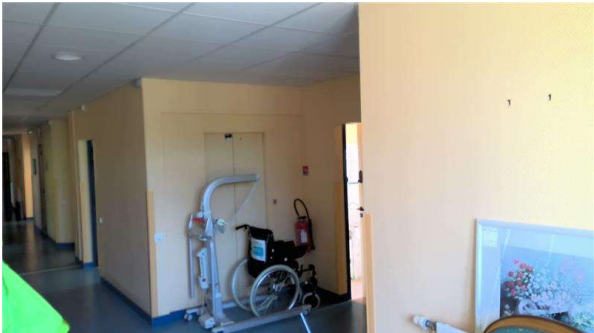
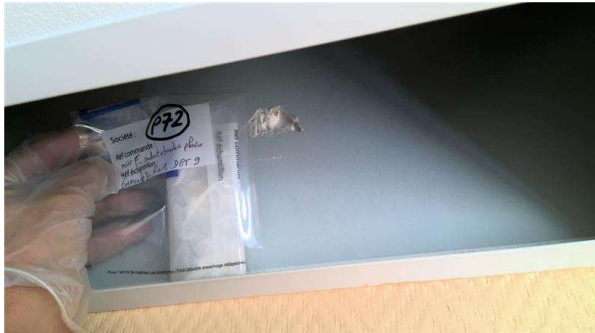
PRELEVEMENT : P072			
<b>Vue d'ensemble</b>		<b>Emplacement</b>

<b>Nom du client</b> NO	<b>Numéro de dossier</b> 66758-135837	<b>Pièce ou local – Composant</b> R+1 - Dégagement 11 - Revêtement de mur - Mur F	
<b>Nom de l'opérateur</b> MOSIMANN Didier	<b>Date de prélèvement</b> 21/06/2023	<b>Partie de composant</b> Enduit + bande + placo - Toile de verre	
<b>Résultat amiante : Absence d'amiante</b>			
<b>DESCRIPTION DU PRELEVEMENT :</b>			
<b>Objet</b>		<b>Planche de croquis n :</b>	
Enduit + bande + placo / Toile de verre		4/9	
<b>DETAIL DES COUCHES DU PRELEVEMENT :</b>			
Référence Couche	Description visuelle	Epaisseur (cm)	Conclusion amiante
CUST 02	Matériau souple fibreux de type papier, carton (marron)	0	Fibres d'amiante non détectées
CUST 03	Matériau semi-dur de type plâtre (blanc)	0	Fibres d'amiante non détectées
RAW PRODUCT	Matériau de type peinture (gris) ; matériau semi-dur de type enduit (blanc) ; matériau souple fibreux de type papier, carton (blanc) ; matériau semi-dur de type enduit (blanc) ; matériau souple fibreux de type papier, carton (marron) ; matériau semi-dur de type plâtre (blanc)	0	Fibres d'amiante non détectées

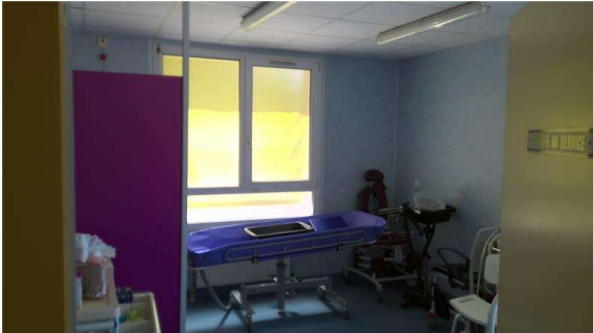
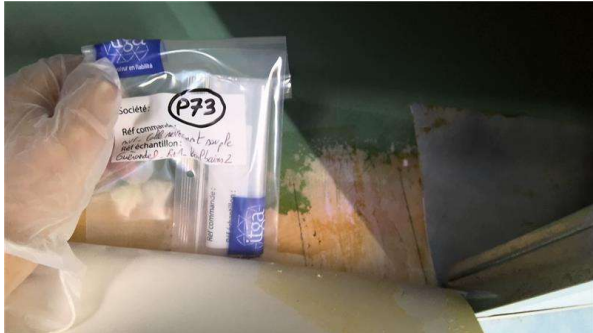
PRELEVEMENT : P073			
<b>Vue d'ensemble</b>		<b>Emplacement</b>

<b>Nom du client</b> NO	<b>Numéro de dossier</b> 66758-135837	<b>Pièce ou local – Composant</b> R+1 - Local bains 2 - Revêtement de mur - Toutes zones	
<b>Nom de l'opérateur</b> MOSIMANN Didier	<b>Date de prélèvement</b> 21/06/2023	<b>Partie de composant</b> Colle revêtement pvc - Revêtement souple	
<b>Résultat amiante :</b> Absence d'amiante			
<b>DESCRIPTION DU PRELEVEMENT :</b>			
<b>Objet</b>		<b>Planche de croquis n :</b>	
Colle revêtement pvc / Revêtement souple		4/9	
<b>DETAIL DES COUCHES DU PRELEVEMENT :</b>			
<b>Référence Couche</b>	<b>Description visuelle</b>	<b>Epaisseur (cm)</b>	<b>Conclusion amiante</b>
RAW PRODUCT	Matériau de type colle (jaune) ; matériau (vert) ; matériau souple fibreux de type papier, carton (marron)	0	Fibres d'amiante non détectées
CUST 01	Matériau souple fibreux de type papier, carton (marron)	0	Fibres d'amiante non détectées

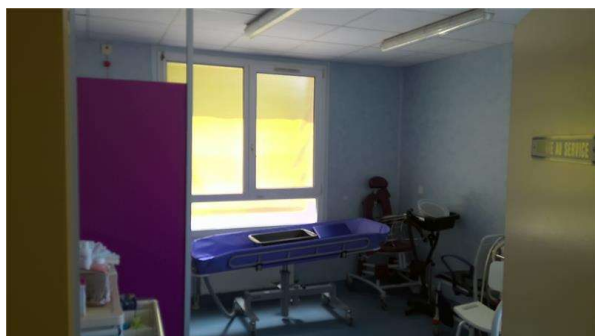
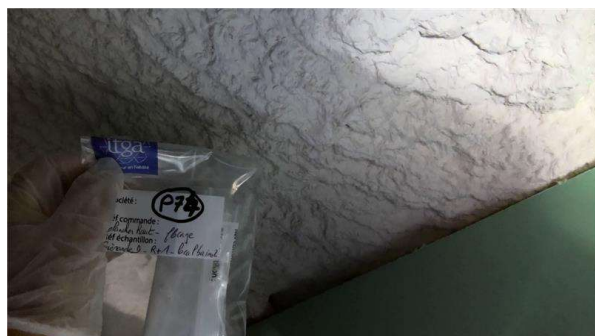
## PRELEVEMENT : P074

Pièce ou local – Composant  
R+1 - Local bains 2 - Plancher haut -  
Plafond dans le plénum

Partie de composant  
Flocage

Résultat amiante : Absence d'amiante

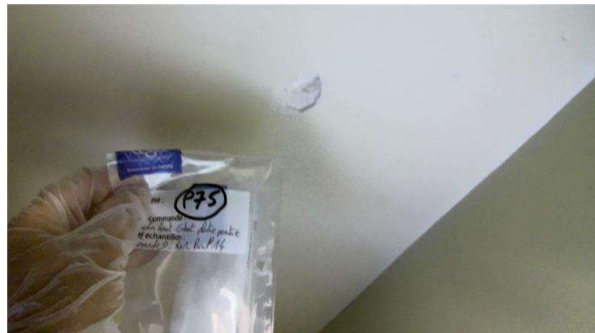
## PRELEVEMENT : P075

Pièce ou local – Composant  
R+1 - Local 14 - Plancher haut -  
Plafond dans le plénum

Partie de composant  
Enduit plâtre - Peinture

Résultat amiante : Absence d'amiante

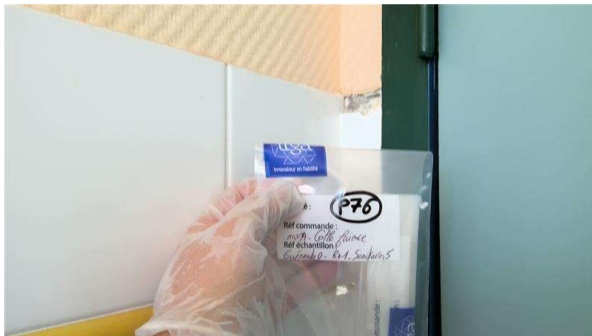
PRELEVEMENT : P076			
<b>Vue d'ensemble</b>

<b>Nom du client</b> NO	<b>Numéro de dossier</b> 66758-135837	<b>Pièce ou local – Composant</b> R+1 - Sanitaires 5 - Revêtement de mur - Toutes zones	
<b>Nom de l'opérateur</b> MOSIMANN Didier	<b>Date de prélèvement</b> 21/06/2023	<b>Partie de composant</b> Colle faïence	
<b>Résultat amiante :</b> Absence d'amiante			
<b>DESCRIPTION DU PRELEVEMENT :</b>			
<b>Objet</b> Colle faïence		<b>Planche de croquis n :</b> 4/9	
<b>DETAIL DES COUCHES DU PRELEVEMENT :</b>			
<b>Référence Couche</b>	<b>Description visuelle</b>	<b>Epaisseur (cm)</b>	<b>Conclusion amiante</b>
RAW PRODUCT	Matériau de type peinture (beige) ; matériau dur de type carrelage, faïence (blanc) ; matériau dur de type ciment-colle (blanc) ; matériau dur de type mortier, béton, chape (gris) en traces	0	Fibres d'amiante non détectées

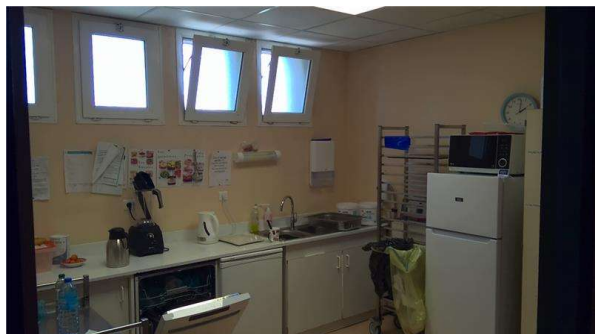
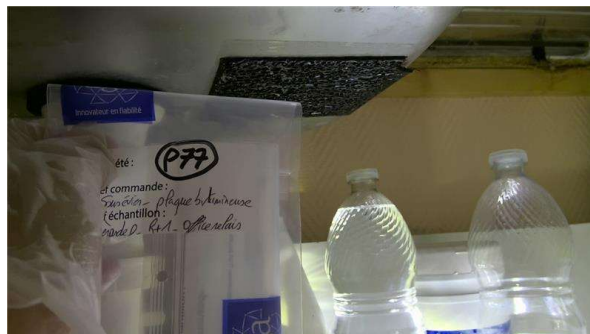
## PRELEVEMENT : P077

Pièce ou local – Composant  
R+1 - Local office relais - Evier -  
Sous évier

Partie de composant  
Plaques bitumineuses

Résultat amiante : Absence d'amiante

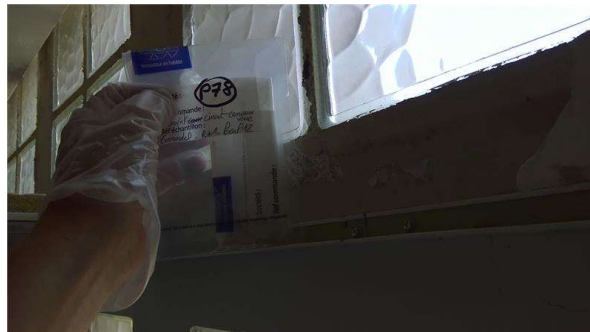
## PRELEVEMENT : P078

Pièce ou local – Composant  
R+1 - Local 12 - Carreaux de verre -  
Mur C

Partie de composant  
Joint ciment entre carreaux -  
Peinture

Résultat amiante : Absence d'amiante

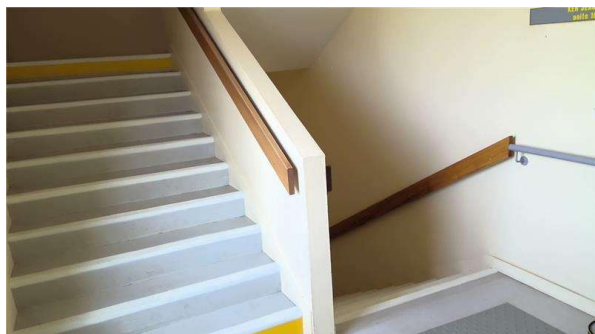
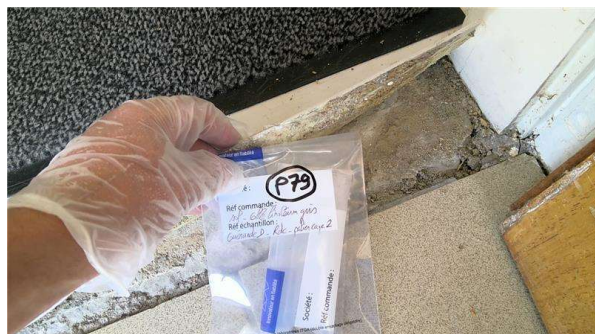
## PRELEVEMENT : P079

Pièce ou local – Composant  
Toutes zones - Cage d'escaliers 2 -  
Revêtement de sol - Sol

Partie de composant  
Colle linoléum gris

Résultat amiante : Absence d'amiante

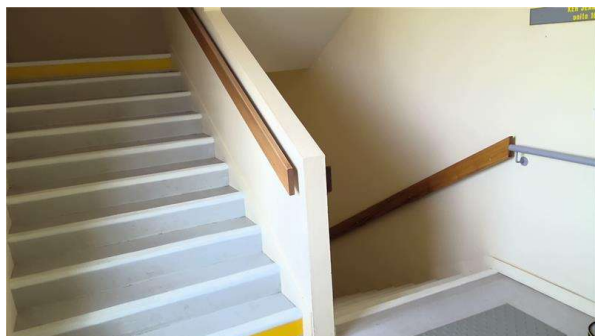
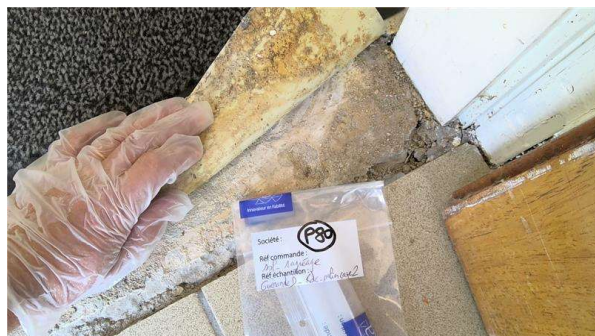
## PRELEVEMENT : P080

Pièce ou local – Composant  
Toutes zones - Cage d'escaliers 2 -  
Sol - Sol

Partie de composant  
Ragréage

Résultat amiante : Absence d'amiante

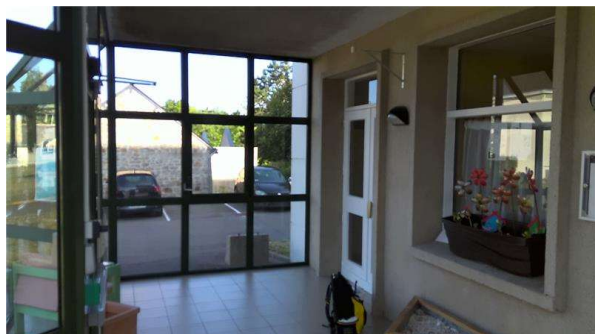
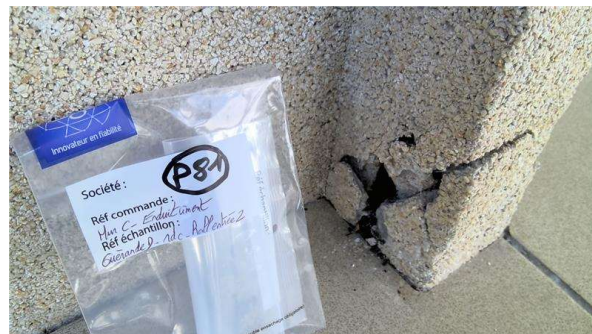
## PRELEVEMENT : P081

Nom du client NO	Numéro de dossier 66758-135837	Pièce ou local – Composant RDC - Hall d'entrée 2 - Revêtement de mur - Mur C	
Nom de l'opérateur MOSIMANN Didier	Date de prélèvement 21/06/2023	Partie de composant Enduit ciment	
Résultat amiante : Absence d'amiante			
DESCRIPTION DU PRELEVEMENT :			
Objet		Planche de croquis n :	
Enduit ciment		3/9	
DETAIL DES COUCHES DU PRELEVEMENT :			
Référence Couche	Description visuelle	Epaisseur (cm)	Conclusion amiante
RAW PRODUCT	Matériau semi-dur (granulaire) (blanc) ; matériau dur (gris) ; matériau dur de type mortier, béton, chape (gris)	0	Fibres d'amiante non détectées

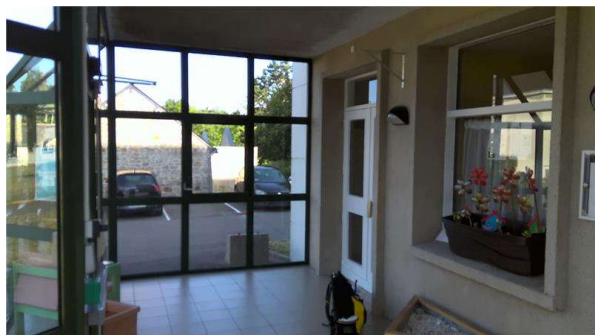
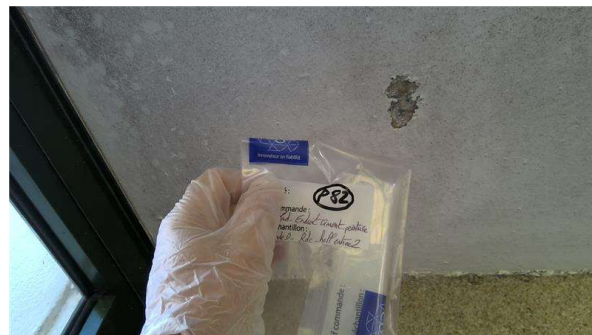
## PRELEVEMENT : P082

Nom du client NO	Numéro de dossier 66758-135837	Pièce ou local – Composant RDC - Hall d'entrée 2 - Plafond - Plafond	
Nom de l'opérateur MOSIMANN Didier	Date de prélèvement 21/06/2023	Partie de composant Enduit ciment - Peinture	
Résultat amiante : Absence d'amiante			
DESCRIPTION DU PRELEVEMENT :			
Objet		Planche de croquis n :	
Enduit ciment / Peinture		3/9	
DETAIL DES COUCHES DU PRELEVEMENT :			
Référence Couche	Description visuelle	Epaisseur (cm)	Conclusion amiante
RAW PRODUCT	Matériau de type peinture (blanc) ; matériau semi-dur de type enduit (blanc) ; matériau dur de type mortier, béton, chape (gris)	0	Fibres d'amiante non détectées

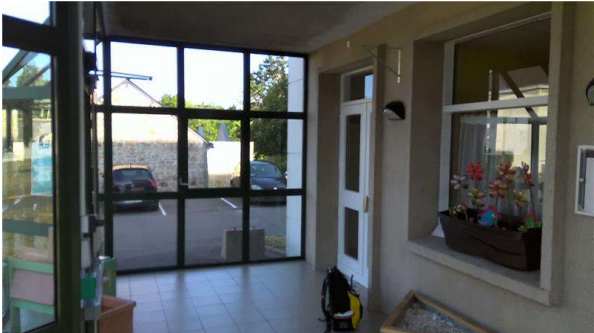
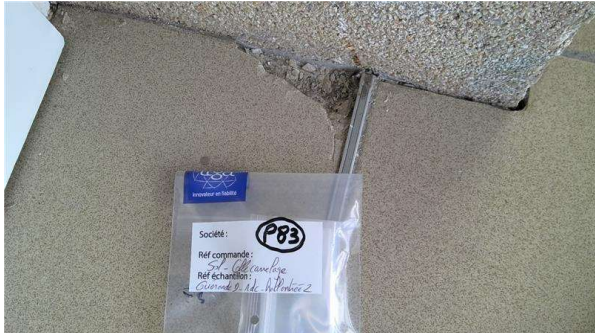
PRELEVEMENT : P083			
<b>Vue d'ensemble</b>		<b>Emplacement</b>

<b>Nom du client</b> NO	<b>Numéro de dossier</b> 66758-135837	<b>Pièce ou local – Composant</b> RDC - Hall d'entrée 2 - Revêtement de sol - Sol	
<b>Nom de l'opérateur</b> MOSIMANN Didier	<b>Date de prélèvement</b> 21/06/2023	<b>Partie de composant</b> Colle carrelage	
<b>Résultat amiante :</b> Absence d'amiante			
<b>DESCRIPTION DU PRELEVEMENT :</b>			
<b>Objet</b>		<b>Planche de croquis n :</b>	
Colle carrelage		3/9	
<b>DETAIL DES COUCHES DU PRELEVEMENT :</b>			
<b>Référence Couche</b>	<b>Description visuelle</b>	<b>Epaisseur (cm)</b>	<b>Conclusion amiante</b>
RAW PRODUCT	Matériau dur de type carrelage, faïence (beige) ; matériau dur de type ciment-colle (gris) ; matériau dur de type mortier, béton, chape (gris)	0	Fibres d'amiante non détectées

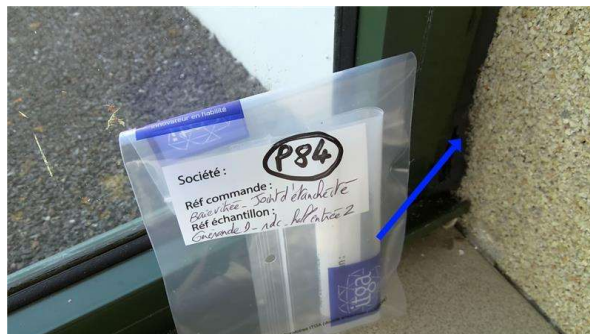
## PRELEVEMENT : P084

Pièce ou local – Composant  
RDC - Hall d'entrée 2 - Baie vitrée -  
Mur B

Partie de composant  
Joint d'étanchéité châssis alu/mur  
façade

Résultat amiante : Absence d'amiante

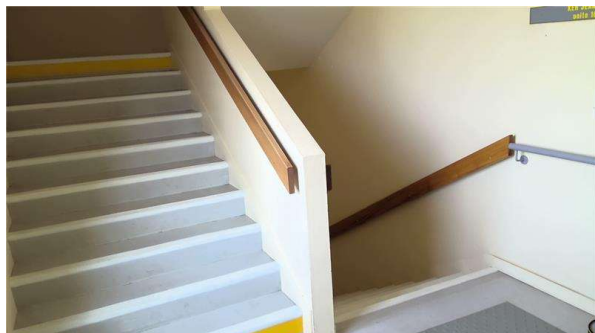
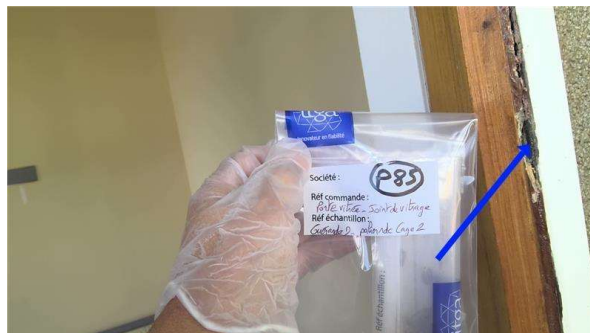
## PRELEVEMENT : P085

Pièce ou local – Composant  
Toutes zones - Cage d'escaliers 2 -  
Porte vitrée bois - Mur A, palier rdc

Partie de composant  
Joint de vitrage

Résultat amiante : Présence d'amiante (Fibres d'amiante de type chrysotile)

Référence Couche	Description visuelle	Epaisseur (cm)	Conclusion amiante
RAW PRODUCT	Matériau semi-dur (marron); matériau semi-dur de type mastic (beige)	0	Fibres d'amiante de type chrysotile

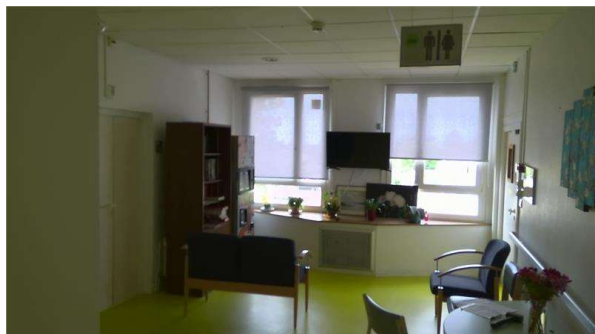
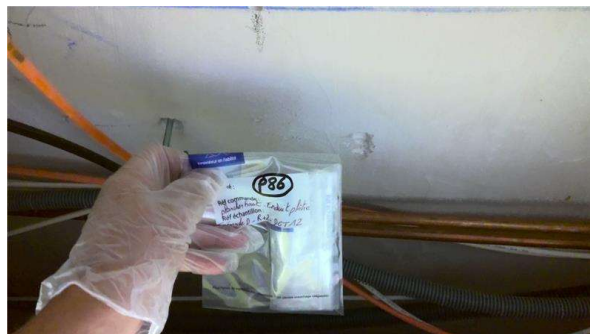
## PRELEVEMENT : P086

Pièce ou local – Composant  
R+2 - Dégagement 12 - Plancher  
haut - Plafond dans le plénum

Partie de composant  
Enduit plâtre

Résultat amiante : Absence d'amiante

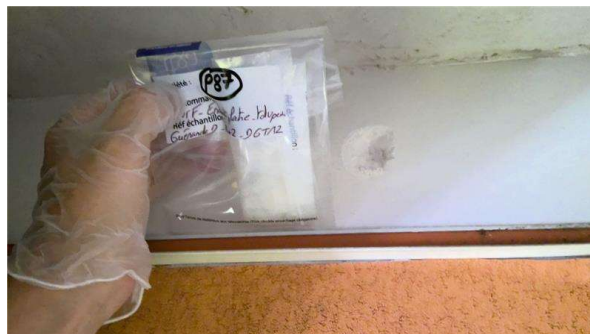
## PRELEVEMENT : P087

Pièce ou local – Composant  
R+2 - Dégagement 12 - Revêtement  
de mur - Mur F

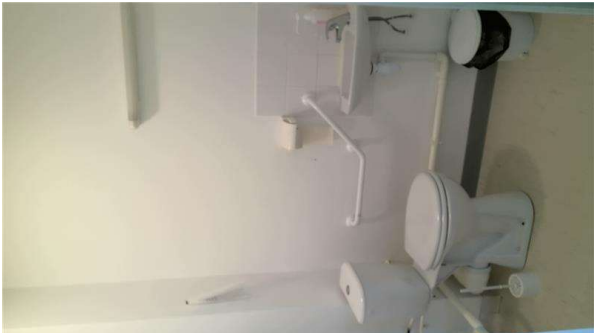
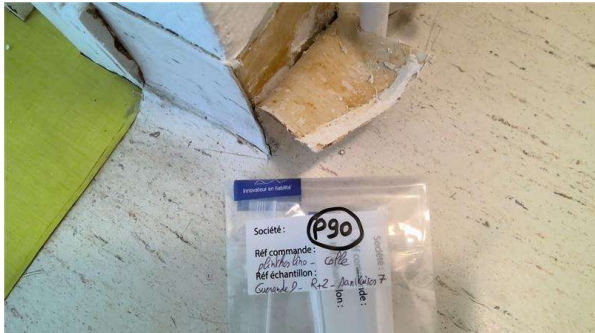
PRELEVEMENT : P090			
<b>Vue d'ensemble</b>		<b>Emplacement</b>

<b>Nom du client</b> NO	<b>Numéro de dossier</b> 66758-135837	<b>Pièce ou local – Composant</b> R+2 - Sanitaires 7 - Plinthes linoléum - Toutes zones	
<b>Nom de l'opérateur</b> MOSIMANN Didier	<b>Date de prélèvement</b> 21/06/2023	<b>Partie de composant</b> Colle	
<b>Résultat amiante : Absence d'amiante</b>			
<b>DESCRIPTION DU PRELEVEMENT :</b>			
<b>Objet</b>		<b>Planche de croquis n :</b>	
Colle		5/9	
<b>DETAIL DES COUCHES DU PRELEVEMENT :</b>			
<b>Référence Couche</b>	<b>Description visuelle</b>	<b>Epaisseur (cm)</b>	<b>Conclusion amiante</b>
RAW PRODUCT	Matériau de type colle (jaune) ; matériau semi-dur (beige)	0	Fibres d'amiante non détectées

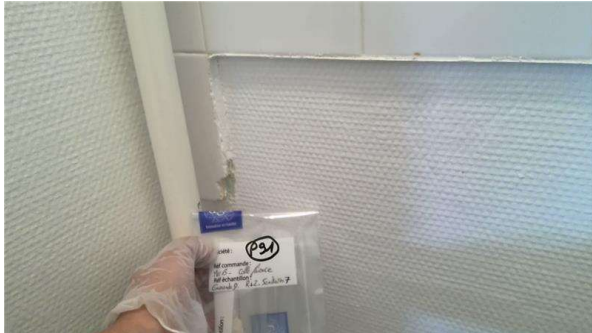
PRELEVEMENT : P091			
<b>Vue d'ensemble</b>		<b>Emplacement</b>

<b>Nom du client</b> NO	<b>Numéro de dossier</b> 66758-135837	<b>Pièce ou local – Composant</b> R+2 - Sanitaires 7 - Revêtement de mur - Murs BCD	
<b>Nom de l'opérateur</b> MOSIMANN Didier	<b>Date de prélèvement</b> 21/06/2023	<b>Partie de composant</b> Colle + faïence	
<b>Résultat amiante :</b> Absence d'amiante			
<b>DESCRIPTION DU PRELEVEMENT :</b>			
<b>Objet</b>		<b>Planche de croquis n :</b>	
Colle + faïence		5/9	
<b>DETAIL DES COUCHES DU PRELEVEMENT :</b>			
<b>Référence Couche</b>	<b>Description visuelle</b>	<b>Epaisseur (cm)</b>	<b>Conclusion amiante</b>
RAW PRODUCT	Matériau de type peinture (blanc) ; matériau dur de type carrelage, faïence (blanc) ; matériau dur de type ciment-colle (beige) ; matériau de type maillage de fibres et liant (blanc)	0	Fibres d'amiante non détectées

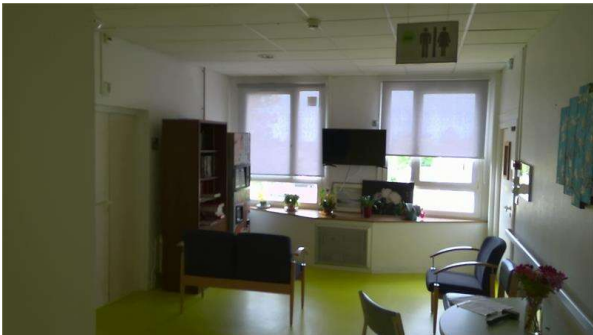
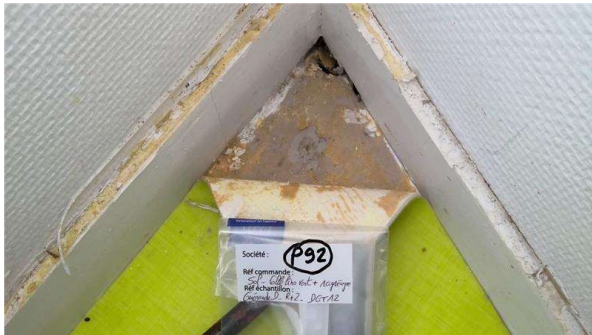
PRELEVEMENT : P092			
<b>Vue d'ensemble</b>		<b>Emplacement</b>

<b>Nom du client</b> NO	<b>Numéro de dossier</b> 66758-135837	<b>Pièce ou local – Composant</b> R+2 - Dégagement 12 - Revêtement de sol - Sol	
<b>Nom de l'opérateur</b> MOSIMANN Didier	<b>Date de prélèvement</b> 21/06/2023	<b>Partie de composant</b> Colle linoléum vert + ragréage	
<b>Résultat amiante :</b> Absence d'amiante			
<b>DESCRIPTION DU PRELEVEMENT :</b>			
<b>Objet</b>		<b>Planche de croquis n :</b>	
Colle linoléum vert + ragréage		5/9	
<b>DETAIL DES COUCHES DU PRELEVEMENT :</b>			
<b>Référence Couche</b>	<b>Description visuelle</b>	<b>Epaisseur (cm)</b>	<b>Conclusion amiante</b>
RAW PRODUCT	Matériau de type colle (jaune) ; matériau semi-dur de type ragréage (rose)	0	Fibres d'amiante non détectées

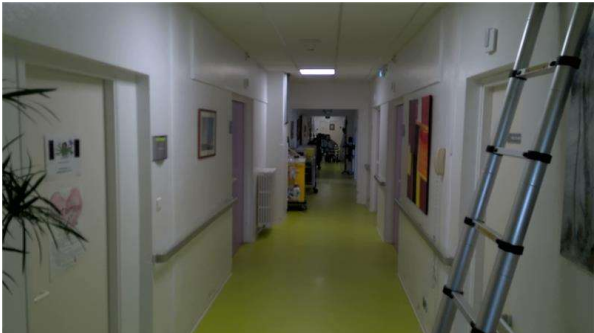
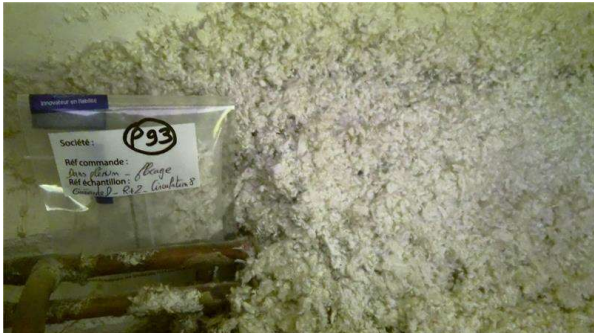
PRELEVEMENT : P093			
<b>Vue d'ensemble</b>		<b>Emplacement</b>

<b>Nom du client</b> NO	<b>Numéro de dossier</b> 66758-135837	<b>Pièce ou local – Composant</b> R+2 - Circulation 8 - Mur B, partie haute - Dans plénum	
<b>Nom de l'opérateur</b> MOSIMANN Didier	<b>Date de prélèvement</b> 21/06/2023	<b>Partie de composant</b> Flocage	
<b>Résultat amiante : Absence d'amiante</b>			
<b>DESCRIPTION DU PRELEVEMENT :</b>			
<b>Objet</b>		<b>Planche de croquis n :</b>	
Flocage		5/9	
<b>DETAIL DES COUCHES DU PRELEVEMENT :</b>			
<b>Référence Couche</b>	<b>Description visuelle</b>	<b>Epaisseur (cm)</b>	<b>Conclusion amiante</b>
RAW PRODUCT	Matériau semi-dur (gris) ; matériau friable fibreux de type flocage (gris)	0	Fibres d'amiante non détectées

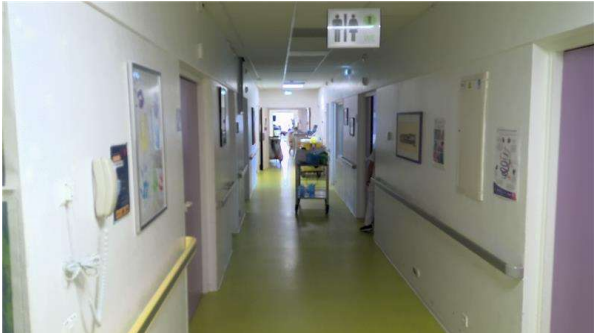
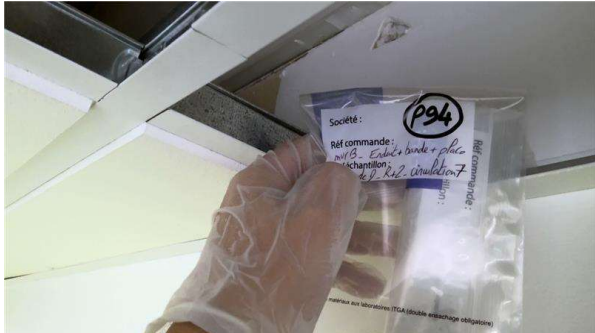
PRELEVEMENT : P094			
<b>Vue d'ensemble</b>		<b>Emplacement</b>

<b>Nom du client</b> NO	<b>Numéro de dossier</b> 66758-135837	<b>Pièce ou local – Composant</b> R+2 - Circulation 7 - Revêtement de mur - Toutes zones	
<b>Nom de l'opérateur</b> MOSIMANN Didier	<b>Date de prélèvement</b> 21/06/2023	<b>Partie de composant</b> Enduit + bande, + placo	
<b>Résultat amiante : Absence d'amiante</b>			
<b>DESCRIPTION DU PRELEVEMENT :</b>			
<b>Objet</b>		<b>Planche de croquis n :</b>	
Enduit + bande, + placo		5/9	
<b>DETAIL DES COUCHES DU PRELEVEMENT :</b>			
Référence Couche	Description visuelle	Epaisseur (cm)	Conclusion amiante
CUST 01	Matériau souple fibreux de type papier, carton (beige)	0	Fibres d'amiante non détectées
CUST 02	Matériau souple fibreux de type papier, carton (marron)	0	Fibres d'amiante non détectées
RAW PRODUCT	Matériau de type peinture (blanc) ; matériau semi-dur de type enduit (blanc) ; matériau souple fibreux de type papier, carton (beige) ; matériau semi-dur de type enduit (blanc) ; matériau souple fibreux de type papier, carton (marron) ; matériau semi-dur de type plâtre (blanc)	0	Fibres d'amiante non détectées

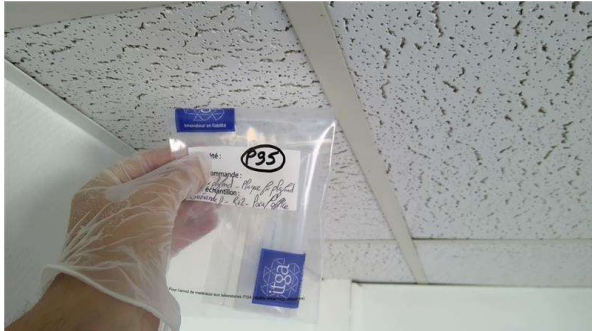
PRELEVEMENT : P095			
<b>Vue d'ensemble</b>		<b>Emplacement</b>

<b>Nom du client</b> NO	<b>Numéro de dossier</b> 66758-135837	<b>Pièce ou local – Composant</b> R+2 - Office - Faux-plafond - Plafond	
<b>Nom de l'opérateur</b> MOSIMANN Didier	<b>Date de prélèvement</b> 21/06/2023	<b>Partie de composant</b> Plaque de faux-plafond	
<b>Résultat amiante :</b> Absence d'amiante			
<b>DESCRIPTION DU PRELEVEMENT :</b>			
<b>Objet</b>		<b>Planche de croquis n :</b>	
Plaque de faux-plafond		5/9	
<b>DETAIL DES COUCHES DU PRELEVEMENT :</b>			
<b>Référence Couche</b>	<b>Description visuelle</b>	<b>Epaisseur (cm)</b>	<b>Conclusion amiante</b>
RAW PRODUCT	Matériau de type peinture (blanc) ; matériau semi-dur fibreux de type faux-plafonds (beige)	0	Fibres d'amiante non détectées

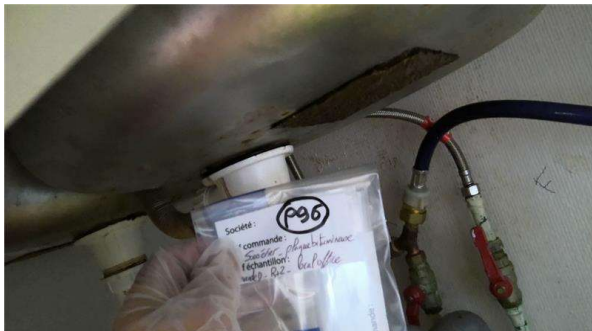
PRELEVEMENT : P096			
<b>Vue d'ensemble</b>		<b>Emplacement</b>

<b>Nom du client</b> NO	<b>Numéro de dossier</b> 66758-135837	<b>Pièce ou local – Composant</b> R+2 - Office - Évier - Sous évier	
<b>Nom de l'opérateur</b> MOSIMANN Didier	<b>Date de prélèvement</b> 21/06/2023	<b>Partie de composant</b> Plaque bitumineuse	
<b>Résultat amiante :</b> Absence d'amiante			
<b>DESCRIPTION DU PRELEVEMENT :</b>			
<b>Objet</b>		<b>Planche de croquis n :</b>	
Plaque bitumineuse		5/9	
<b>DETAIL DES COUCHES DU PRELEVEMENT :</b>			
<b>Référence Couche</b>	<b>Description visuelle</b>	<b>Epaisseur (cm)</b>	<b>Conclusion amiante</b>
RAW PRODUCT	Matériau (polymérisé) (transparent) ; matériau souple bitumineux (noir)	0	Fibres d'amiante non détectées

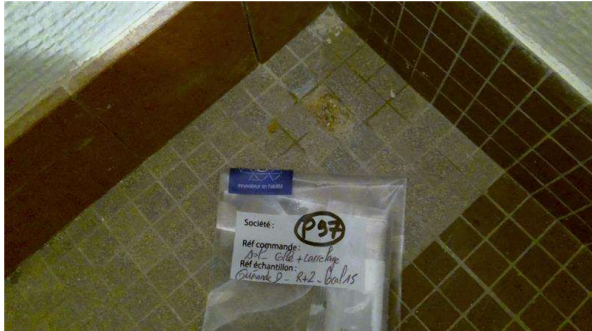
PRELEVEMENT : P097			
<b>Vue d'ensemble</b>		<b>Emplacement</b>

<b>Nom du client</b> NO	<b>Numéro de dossier</b> 66758-135837	<b>Pièce ou local – Composant</b> R+2 - Local 15 - Revêtement de sol - Sol	
<b>Nom de l'opérateur</b> MOSIMANN Didier	<b>Date de prélèvement</b> 21/06/2023	<b>Partie de composant</b> Colle carrelage	
<b>Résultat amiante :</b> Absence d'amiante			
<b>DESCRIPTION DU PRELEVEMENT :</b>			
<b>Objet</b>		<b>Planche de croquis n :</b>	
Colle carrelage		5/9	
<b>DETAIL DES COUCHES DU PRELEVEMENT :</b>			
<b>Référence Couche</b>	<b>Description visuelle</b>	<b>Epaisseur (cm)</b>	<b>Conclusion amiante</b>
RAW PRODUCT	Matériau dur de type carrelage, faïence (gris) ; matériau dur de type ciment-colle (gris) ; matériau dur de type mortier, béton, chape (gris)	0	Fibres d'amiante non détectées

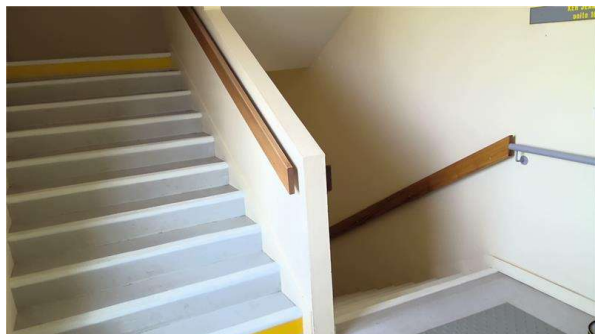
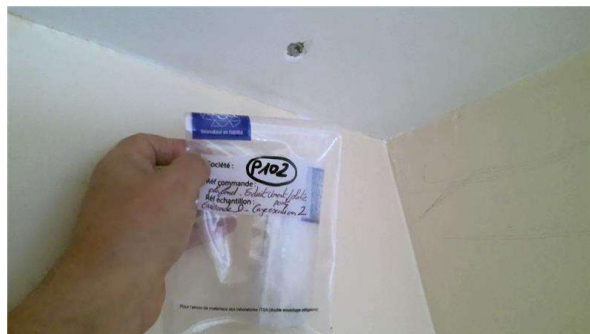
## PRELEVEMENT : P102

Pièce ou local – Composant  
Toutes zones - Cage d'escaliers 2 -  
Plafond - Plafond

Partie de composant  
Enduit ciment /plâtre - Peinture

Résultat amiante : Absence d'amiante

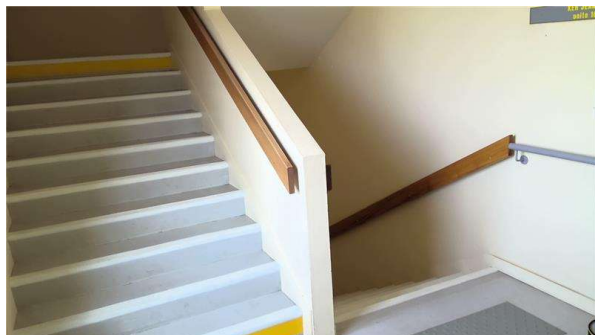
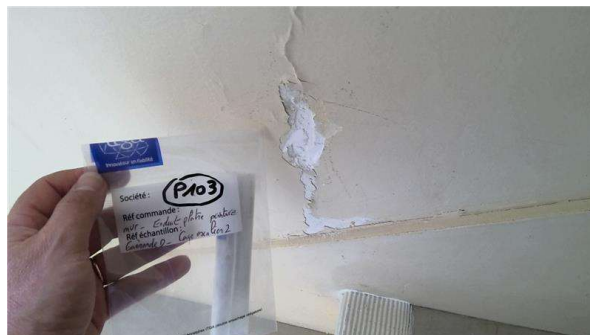
## PRELEVEMENT : P103

Pièce ou local – Composant  
Toutes zones - Cage d'escaliers 2 -  
Revêtement de mur - Mur côté  
extérieur

Partie de composant  
Enduit plâtre - Peinture

Résultat amiante : Présence d'amiante (Fibres d'amiante de type chrysotile)

Référence Couche	Description visuelle	Epaisseur (cm)	Conclusion amiante
RAW PRODUCT	Matériau de type système d'enduit peinture (beige) ; matériau semi-dur de type plâtre (blanc)	0	Fibres d'amiante de type chrysotile

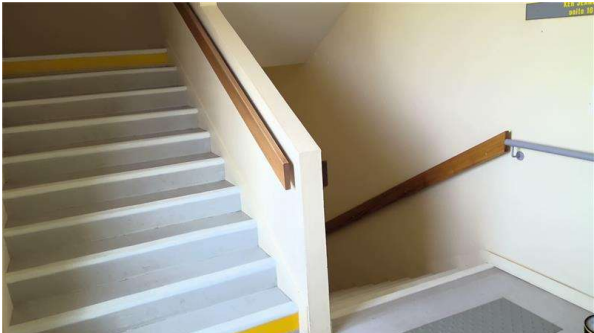
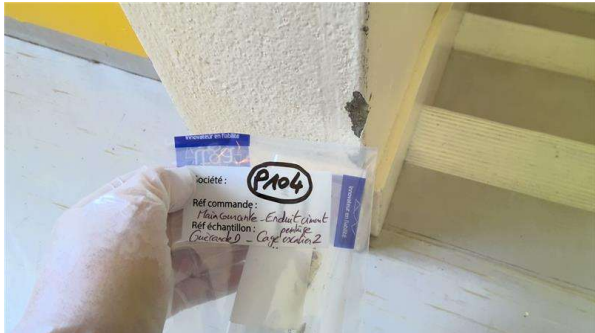
PRELEVEMENT : P104			
<b>Vue d'ensemble</b>		<b>Emplacement</b>

<b>Nom du client</b> NO	<b>Numéro de dossier</b> 66758-135837	<b>Pièce ou local – Composant</b> Toutes zones - Cage d'escaliers 2 - Main-courante - Toutes zones	
<b>Nom de l'opérateur</b> MOSIMANN Didier	<b>Date de prélèvement</b> 21/06/2023	<b>Partie de composant</b> Enduit ciment - Peinture	
<b>Résultat amiante : Absence d'amiante</b>			
<b>DESCRIPTION DU PRELEVEMENT :</b>			
<b>Objet</b>		<b>Planche de croquis n :</b>	
Enduit ciment / Peinture		5/9	
<b>DETAIL DES COUCHES DU PRELEVEMENT :</b>			
<b>Référence Couche</b>	<b>Description visuelle</b>	<b>Epaisseur (cm)</b>	<b>Conclusion amiante</b>
RAW PRODUCT	Matériau de type peinture (beige) ; matériau dur de type mortier, béton, chape (gris)	0	Fibres d'amiante non détectées

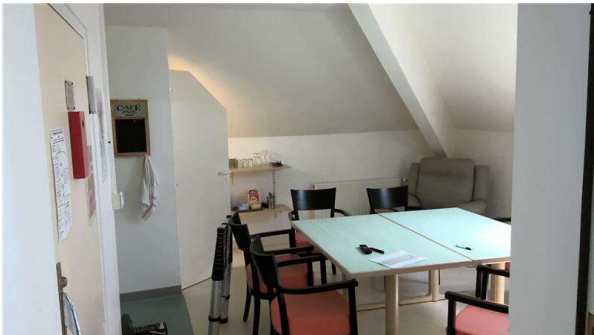
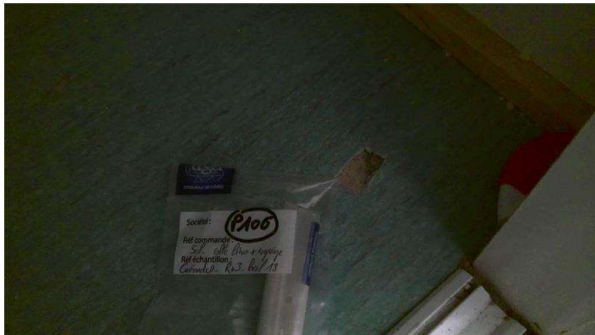
PRELEVEMENT : P106			
<b>Vue d'ensemble</b>		<b>Emplacement</b>

<b>Nom du client</b> NO	<b>Numéro de dossier</b> 66758-135837	<b>Pièce ou local – Composant</b> R+3 - Local 18 - Revêtement de sol - Sol	
<b>Nom de l'opérateur</b> MOSIMANN Didier	<b>Date de prélèvement</b> 21/06/2023	<b>Partie de composant</b> Colle linoleum + ragréage	
<b>Résultat amiante : Absence d'amiante</b>			
<b>DESCRIPTION DU PRELEVEMENT :</b>			
<b>Objet</b>		<b>Planche de croquis n :</b>	
Colle linoleum + ragréage		6/9	
<b>DETAIL DES COUCHES DU PRELEVEMENT :</b>			
<b>Référence Couche</b>	<b>Description visuelle</b>	<b>Epaisseur (cm)</b>	<b>Conclusion amiante</b>
RAW PRODUCT	Matériau souple de type dalle de sol (bleu)	0	Fibres d'amiante non détectées
CUST 01	Matériau souple de type dalle de sol (bleu) en traces ; matériau de type colle (jaune) ; matériau semi-dur de type ragréage (gris) ; matériau dur de type mortier, béton, chape (gris)	0	Fibres d'amiante non détectées

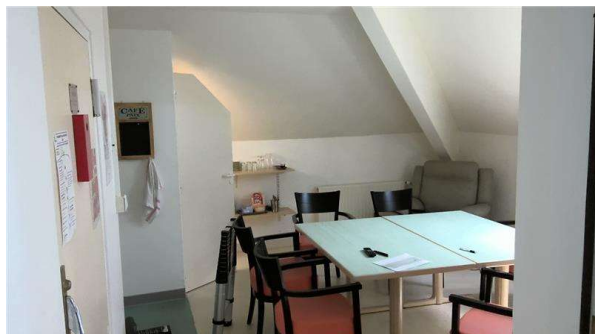
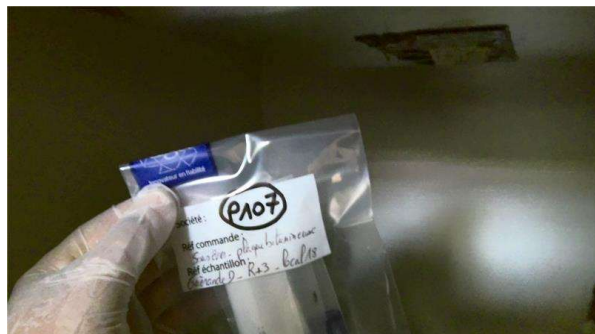
## PRELEVEMENT : P107

Nom du client NO	Numéro de dossier 66758-135837	Pièce ou local – Composant R+3 - Local 18 - Évier - Sous évier	
Nom de l'opérateur MOSIMANN Didier	Date de prélèvement 21/06/2023	Partie de composant Plaquée bitumineuse	
Résultat amiante : Absence d'amiante			
DESCRIPTION DU PRELEVEMENT :			
Objet		Planche de croquis n :	
Plaquée bitumineuse		6/9	
DETAIL DES COUCHES DU PRELEVEMENT :			
Référence Couche	Description visuelle	Epaisseur (cm)	Conclusion amiante
RAW PRODUCT	Matériau (polymérisé) (transparent) ; matériau souple bitumineux (noir)	0	Fibres d'amiante non détectées
