## Pré-Rapport de mission de repérage des matériaux et produits contenant de l'amiante avant démolition d'un immeuble bâti

Numéro de rapport	66758-135837 A
Propriétaire	Hôpital intercommunal Presqu'île de Guérande
Donneur d'ordre	Hôpital intercommunal Presqu'île de Guérande
Adresse de l'immeuble	28 Avenue Pierre de la Bouexière
	44352 GUÉRANDE CEDEX
Type de bien	Hôpital intercommunal Presqu'île de Guérande
Date de la commande	29/03/2023
La (ou les) date(s) d'exécution du repérage	21/06/2023
Date d'émission du rapport de repérage	10/08/2023
Référence du programme de travaux / démolition

Dénomination : **Bâtiment D - FLEUR DE SEL**

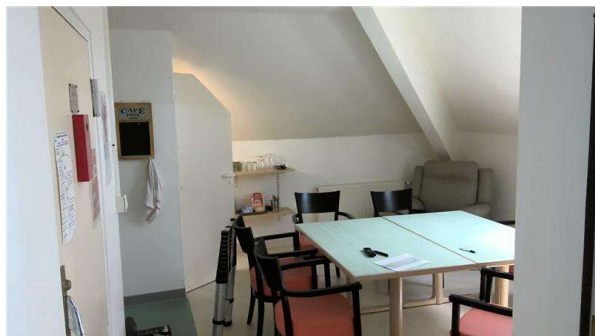
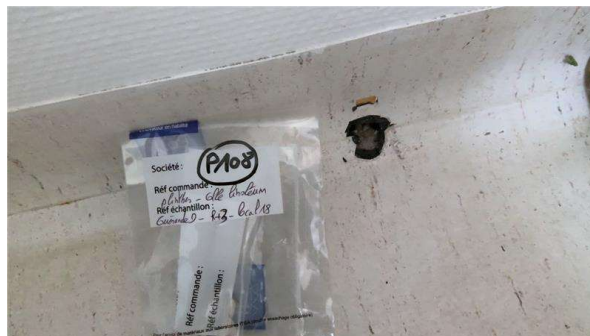
## PRELEVEMENT : P108

**Pièce ou local – Composant**  
R+3 - Local 18 - Plinthes - Toutes zones

**Partie de composant**  
Colle linoléum

**Résultat amiante :** Absence d'amiante

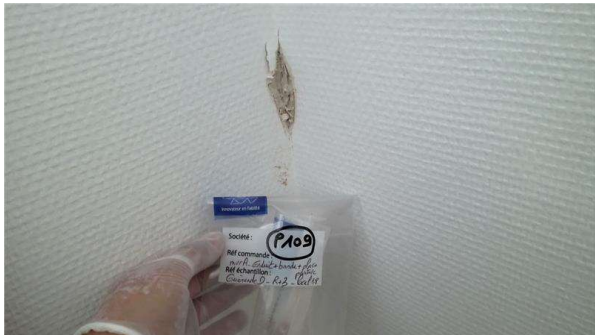
PRELEVEMENT : P109			
<b>Vue d'ensemble</b>		<b>Emplacement</b>

<b>Nom du client</b> NO	<b>Numéro de dossier</b> 66758-135837	<b>Pièce ou local – Composant</b> R+3 - Local 18 - Revêtement de mur - Mur A	
<b>Nom de l'opérateur</b> MOSIMANN Didier	<b>Date de prélèvement</b> 21/06/2023	<b>Partie de composant</b> Enduit + bande + placo - Toile de verre peinte	
<b>Résultat amiante : Absence d'amiante</b>			
<b>DESCRIPTION DU PRELEVEMENT :</b>			
<b>Objet</b>		<b>Planche de croquis n :</b>	
Enduit + bande + placo / Toile de verre peinte		6/9	
<b>DETAIL DES COUCHES DU PRELEVEMENT :</b>			
Référence Couche	Description visuelle	Epaisseur (cm)	Conclusion amiante
RAW PRODUCT	Matériau de type maillage de fibres et liant (blanc) ; matériau semi-dur de type enduit (blanc) ; matériau souple fibreux de type papier, carton (beige) ; matériau semi-dur de type enduit (blanc) ; matériau souple fibreux de type papier, carton (marron) ; matériau semi-dur de type plâtre (blanc)	0	Fibres d'amiante non détectées

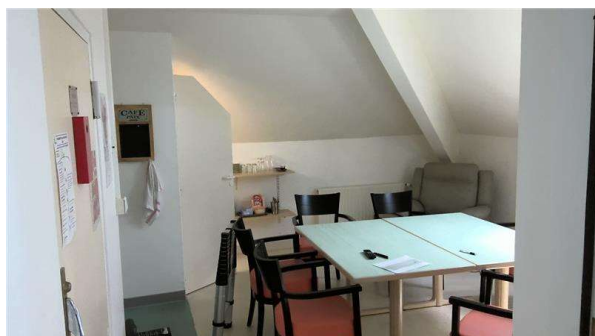
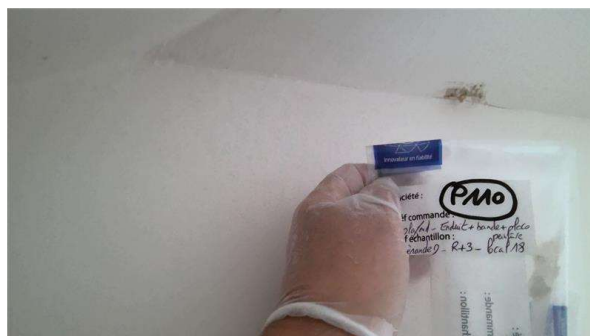
## PRELEVEMENT : P110

Nom du client NO	Numéro de dossier 66758-135837	Pièce ou local – Composant R+3 - Local 18 - Plafond - Plafond	
Nom de l'opérateur MOSIMANN Didier	Date de prélèvement 21/06/2023	Partie de composant Enduit +bande + placo - Peinture	
Résultat amiante : Absence d'amiante			
DESCRIPTION DU PRELEVEMENT :			
Objet		Planche de croquis n :	
Enduit +bande + placo / Peinture		6/9	
DETAIL DES COUCHES DU PRELEVEMENT :			
Référence Couche	Description visuelle	Epaisseur (cm)	Conclusion amiante
RAW PRODUCT	Matériau de type peinture (blanc) ; matériau semi-dur de type enduit (blanc) ; matériau souple fibreux de type papier, carton (beige) ; matériau semi-dur de type enduit (blanc) ; matériau souple fibreux de type papier, carton (marron) ; matériau semi-dur de type plâtre (blanc)	0	Fibres d'amiante non détectées
CUST 02	Matériau souple fibreux de type papier, carton (marron)	0	Fibres d'amiante non détectées
CUST 01	Matériau souple fibreux de type papier, carton (beige)	0	Fibres d'amiante non détectées

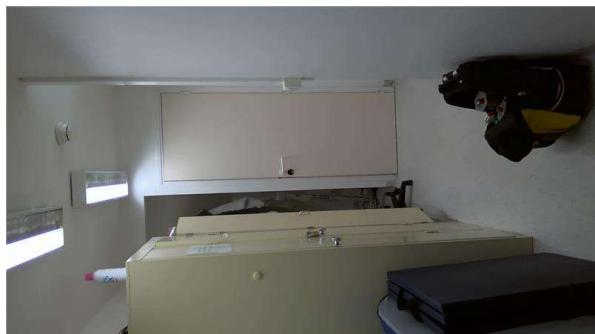
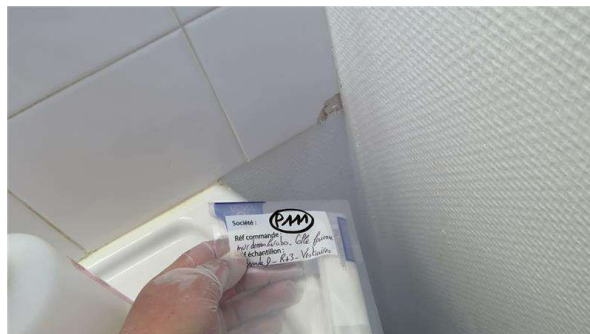
## PRELEVEMENT : P111

Pièce ou local – Composant  
R+3 - Local vestiaires - Revêtement  
de mur - Mur au-dessus lavabo

Partie de composant  
Colle faïences

Résultat amiante : Absence d'amiante

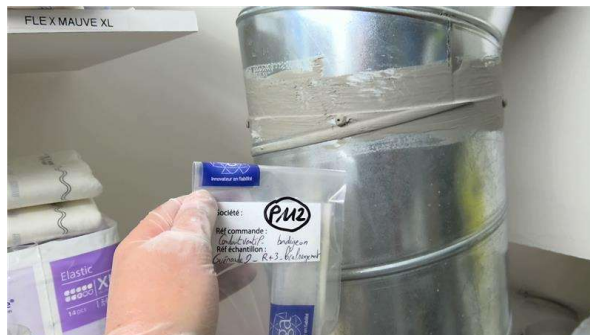
## PRELEVEMENT : P112

Pièce ou local – Composant  
R+3 - Local rangement n°1 -  
Conduit de ventilation - Mur C

Partie de composant  
Badigeon

Résultat amiante : Absence d'amiante

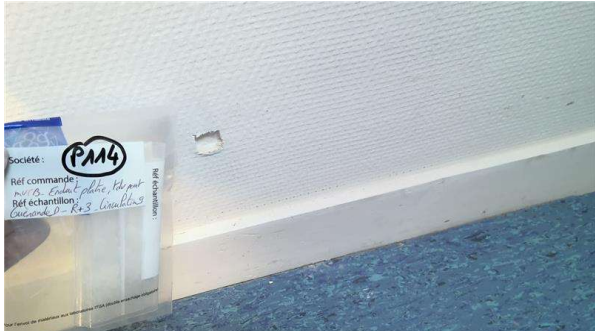
PRELEVEMENT : P114			
<b>Vue d'ensemble</b>

<b>Nom du client</b> NO	<b>Numéro de dossier</b> 66758-135837	<b>Pièce ou local – Composant</b> R+3 - Circulation 9 - Revêtement de mur - Mur B	
<b>Nom de l'opérateur</b> MOSIMANN Didier	<b>Date de prélèvement</b> 21/06/2023	<b>Partie de composant</b> Enduit plâtre - Toile de verre peinte	
<b>Résultat amiante :</b> Absence d'amiante			
<b>DESCRIPTION DU PRELEVEMENT :</b>			
<b>Objet</b>		<b>Planche de croquis n :</b>	
Enduit plâtre / Toile de verre peinte		6/9	
<b>DETAIL DES COUCHES DU PRELEVEMENT :</b>			
<b>Référence Couche</b>	<b>Description visuelle</b>	<b>Epaisseur (cm)</b>	<b>Conclusion amiante</b>
CUST 01	Matériau semi-dur de type plâtre (blanc)	0	Fibres d'amiante non détectées
RAW PRODUCT	Matériau de type maillage de fibres et liant (blanc) ; matériau de type peinture (jaune) ; matériau semi-dur de type enduit (blanc) ; matériau semi-dur de type plâtre (blanc)	0	Fibres d'amiante non détectées

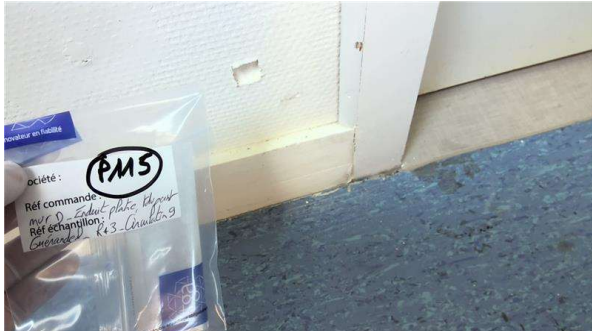
PRELEVEMENT : P115			
<b>Vue d'ensemble</b>  		<b>Emplacement</b>

<b>Nom du client</b> NO	<b>Numéro de dossier</b> 66758-135837	<b>Pièce ou local – Composant</b> R+3 - Circulation 9 - Revêtement de mur - Murs CD	
<b>Nom de l'opérateur</b> MOSIMANN Didier	<b>Date de prélèvement</b> 21/06/2023	<b>Partie de composant</b> Enduit plâtre - Toile de verre peinte	
<b>Résultat amiante :</b> Absence d'amiante			
<b>DESCRIPTION DU PRELEVEMENT :</b>			
<b>Objet</b>		<b>Planche de croquis n :</b>	
Enduit plâtre / Toile de verre peinte		6/9	
<b>DETAIL DES COUCHES DU PRELEVEMENT :</b>			
<b>Référence Couche</b>	<b>Description visuelle</b>	<b>Epaisseur (cm)</b>	<b>Conclusion amiante</b>
CUST 01	Matériau semi-dur de type plâtre (blanc)	0	Fibres d'amiante non détectées
RAW PRODUCT	Matériau de type maillage de fibres et liant (blanc) ; matériau de type peinture (beige) ; matériau semi-dur de type enduit (beige) ; matériau semi-dur de type plâtre (blanc)	0	Fibres d'amiante non détectées

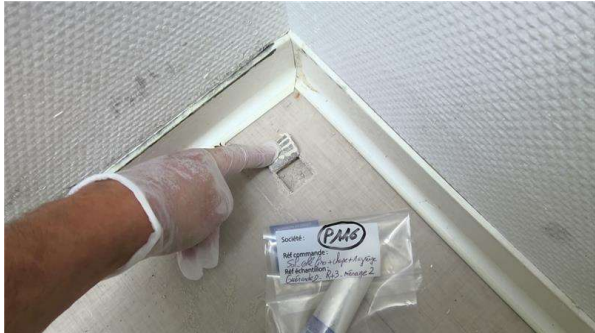
PRELEVEMENT : P116			
<b>Vue d'ensemble</b>		<b>Emplacement</b>

<b>Nom du client</b> NO	<b>Numéro de dossier</b> 66758-135837	<b>Pièce ou local – Composant</b> R+3 - Local ménage n°2 - Revêtement de sol - Sol	
<b>Nom de l'opérateur</b> MOSIMANN Didier	<b>Date de prélèvement</b> 21/06/2023	<b>Partie de composant</b> Colle linoleum + chape + ragréage	
<b>Résultat amiante</b> : Absence d'amiante			
<b>DESCRIPTION DU PRELEVEMENT :</b>			
<b>Objet</b>		<b>Planche de croquis n :</b>	
Colle linoleum + chape + ragréage		6/9	
<b>DETAIL DES COUCHES DU PRELEVEMENT :</b>			
<b>Référence Couche</b>	<b>Description visuelle</b>	<b>Epaisseur (cm)</b>	<b>Conclusion amiante</b>
RAW PRODUCT	Matériau de type mousse (beige) ; matériau de type colle (jaune) ; matériau semi-dur de type ragréage (gris) ; matériau semi-dur (beige)	0	Fibres d'amiante non détectées

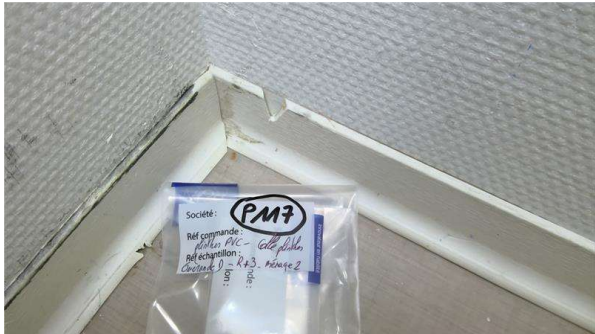
PRELEVEMENT : P117			
<b>Vue d'ensemble</b>		<b>Emplacement</b>

<b>Nom du client</b> NO	<b>Numéro de dossier</b> 66758-135837	<b>Pièce ou local – Composant</b> R+3 - Local ménage n°2 - Plinthes PVC - Toutes zones	
<b>Nom de l'opérateur</b> MOSIMANN Didier	<b>Date de prélèvement</b> 21/06/2023	<b>Partie de composant</b> Colle plinthes	
<b>Résultat amiante</b> : Absence d'amiante			
<b>DESCRIPTION DU PRELEVEMENT :</b>			
<b>Objet</b>		<b>Planche de croquis n :</b>	
Colle plinthes		6/9	
<b>DETAIL DES COUCHES DU PRELEVEMENT :</b>			
<b>Référence Couche</b>	<b>Description visuelle</b>	<b>Epaisseur (cm)</b>	<b>Conclusion amiante</b>
RAW PRODUCT	Matériau souple (blanc) ; matériau de type colle (transparent)	0	Fibres d'amiante non détectées

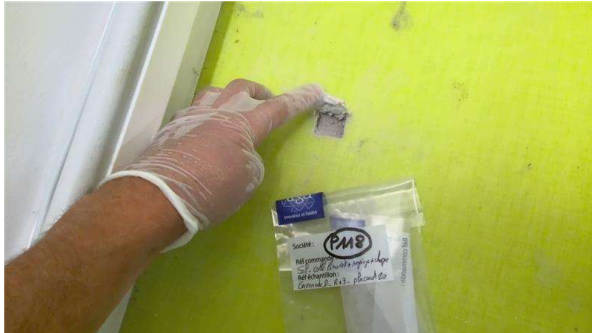
PRELEVEMENT : P118			
<b>Vue d'ensemble</b>		<b>Emplacement</b>

<b>Nom du client</b> NO	<b>Numéro de dossier</b> 66758-135837	<b>Pièce ou local – Composant</b> R+3 - Placard électrique - Revêtement de sol - Sol	
<b>Nom de l'opérateur</b> MOSIMANN Didier	<b>Date de prélèvement</b> 21/06/2023	<b>Partie de composant</b> Colle linoleum vert + chape + ragréage	
<b>Résultat amiante :</b> Absence d'amiante			
<b>DESCRIPTION DU PRELEVEMENT :</b>			
<b>Objet</b>		<b>Planche de croquis n :</b>	
Colle linoleum vert + chape + ragréage		6/9	
<b>DETAIL DES COUCHES DU PRELEVEMENT :</b>			
<b>Référence Couche</b>	<b>Description visuelle</b>	<b>Epaisseur (cm)</b>	<b>Conclusion amiante</b>
RAW PRODUCT	Matériau de type mousse (beige) en traces ; matériau de type colle (jaune) ; matériau dur de type mortier, béton, chape (beige)	0	Fibres d'amiante non détectées

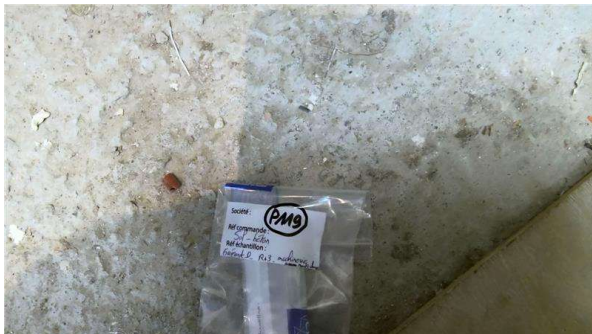
PRELEVEMENT : P119			
<b>Vue d'ensemble</b>		<b>Emplacement</b>

<b>Nom du client</b> NO	<b>Numéro de dossier</b> 66758-135837	<b>Pièce ou local – Composant</b> Tous niveaux - Local machinerie monte-charge - Sol - Sol	
<b>Nom de l'opérateur</b> MOSIMANN Didier	<b>Date de prélèvement</b> 21/06/2023	<b>Partie de composant</b> Béton	
<b>Résultat amiante :</b> Absence d'amiante			
<b>DESCRIPTION DU PRELEVEMENT :</b>			
<b>Objet</b>		<b>Planche de croquis n :</b>	
Béton		6/9	
<b>DETAIL DES COUCHES DU PRELEVEMENT :</b>			
<b>Référence Couche</b>	<b>Description visuelle</b>	<b>Epaisseur (cm)</b>	<b>Conclusion amiante</b>
RAW PRODUCT	Matériau semi-dur (gris) ; matériau dur de type mortier, béton, chape (gris)	0	Fibres d'amiante non détectées

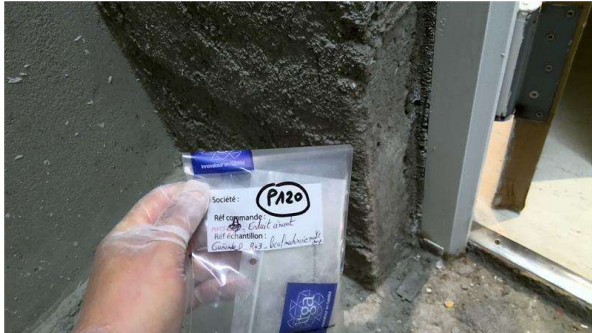
PRELEVEMENT : P120			
<b>Vue d'ensemble</b>

<b>Nom du client</b> NO	<b>Numéro de dossier</b> 66758-135837	<b>Pièce ou local – Composant</b> Tous niveaux - Local machinerie monte-charge - Revêtement de mur - Mur A	
<b>Nom de l'opérateur</b> MOSIMANN Didier	<b>Date de prélèvement</b> 21/06/2023	<b>Partie de composant</b> Enduit ciment	
<b>Résultat amiante :</b> Absence d'amiante			
<b>DESCRIPTION DU PRELEVEMENT :</b>			
<b>Objet</b> Enduit ciment		<b>Planche de croquis n :</b> 6/9	
<b>DETAIL DES COUCHES DU PRELEVEMENT :</b>			
<b>Référence Couche</b>	<b>Description visuelle</b>	<b>Epaisseur (cm)</b>	<b>Conclusion amiante</b>
RAW PRODUCT	Matériau semi-dur (gris) ; matériau dur de type mortier, béton, chape (gris)	0	Fibres d'amiante non détectées

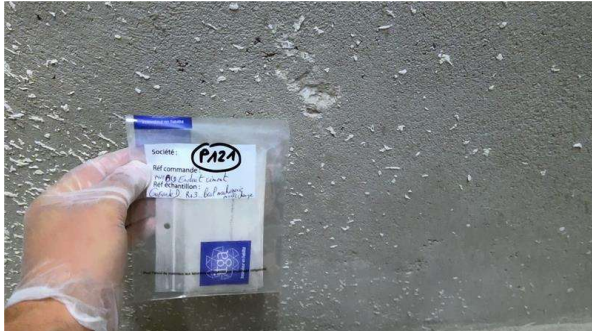
PRELEVEMENT : P121			
<b>Vue d'ensemble</b>		<b>Emplacement</b>

<b>Nom du client</b> NO	<b>Numéro de dossier</b> 66758-135837	<b>Pièce ou local – Composant</b> Tous niveaux - Local machinerie monte-charge - Revêtement de mur - Murs BCD	
<b>Nom de l'opérateur</b> MOSIMANN Didier	<b>Date de prélèvement</b> 21/06/2023	<b>Partie de composant</b> Enduit ciment	
<b>Résultat amiante :</b> Absence d'amiante			
<b>DESCRIPTION DU PRELEVEMENT :</b>			
<b>Objet</b>		<b>Planche de croquis n :</b>	
Enduit ciment		6/9	
<b>DETAIL DES COUCHES DU PRELEVEMENT :</b>			
<b>Référence Couche</b>	<b>Description visuelle</b>	<b>Epaisseur (cm)</b>	<b>Conclusion amiante</b>
RAW PRODUCT	Matériau dur de type mortier, béton, chape (gris)	0	Fibres d'amiante non détectées

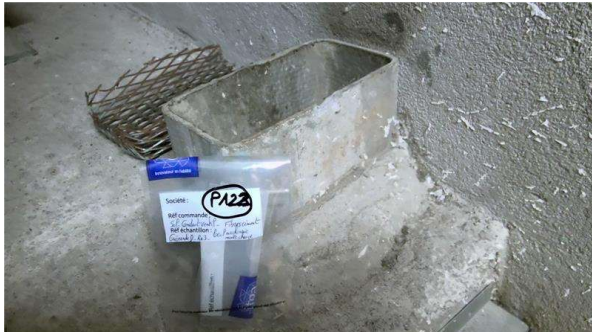
PRELEVEMENT : P122			
<b>Vue d'ensemble</b>		<b>Emplacement</b>

<b>Nom du client</b> NO	<b>Numéro de dossier</b> 66758-135837	<b>Pièce ou local – Composant</b> Tous niveaux - Local machinerie monte-charge - Conduits de ventilation (x2) n°1 - Sol	
<b>Nom de l'opérateur</b> MOSIMANN Didier	<b>Date de prélèvement</b> 21/06/2023	<b>Partie de composant</b> Fibres-ciment	
<b>Résultat amiante :</b> Présence d'amiante (Fibres d'amiante de type chrysotile)			
<b>DESCRIPTION DU PRELEVEMENT :</b>			
<b>Objet</b>		<b>Planche de croquis n :</b>	
Fibres-ciment		6/9	
<b>DETAIL DES COUCHES DU PRELEVEMENT :</b>			
<b>Référence Couche</b>	<b>Description visuelle</b>	<b>Epaisseur (cm)</b>	<b>Conclusion amiante</b>
RAW PRODUCT	Matériau dur fibreux de type fibres-ciment (gris)	0	Fibres d'amiante de type chrysotile

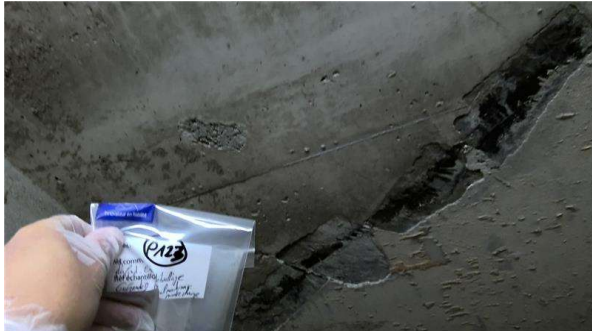
PRELEVEMENT : P123			
<b>Vue d'ensemble</b>		<b>Emplacement</b>

<b>Nom du client</b> NO	<b>Numéro de dossier</b> 66758-135837	<b>Pièce ou local – Composant</b> Tous niveaux - Local machinerie monte-charge - Plafond - Plafond	
<b>Nom de l'opérateur</b> MOSIMANN Didier	<b>Date de prélèvement</b> 21/06/2023	<b>Partie de composant</b> Enduit de débullage	
<b>Résultat amiante :</b> Absence d'amiante			
<b>DESCRIPTION DU PRELEVEMENT :</b>			
<b>Objet</b>		<b>Planche de croquis n :</b>	
Enduit de débullage		6/9	
<b>DETAIL DES COUCHES DU PRELEVEMENT :</b>			
<b>Référence Couche</b>	<b>Description visuelle</b>	<b>Epaisseur (cm)</b>	<b>Conclusion amiante</b>
RAW PRODUCT	Matériau semi-dur (blanc) ; matériau dur de type mortier, béton, chape (gris)	0	Fibres d'amiante non détectées

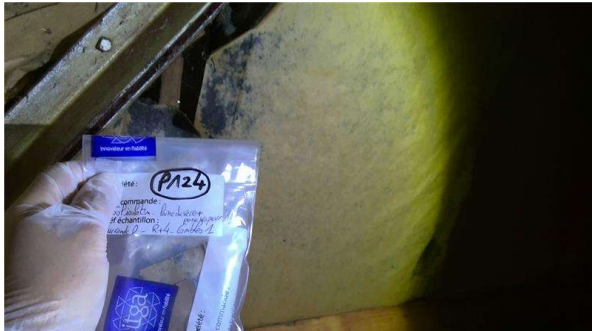
PRELEVEMENT : P124			
<b>Vue d'ensemble</b>		<b>Emplacement</b>

<b>Nom du client</b> NO	<b>Numéro de dossier</b> 66758-135837	<b>Pièce ou local – Composant</b> R+4 - Combles 1 - Isolation n°1 - Sol	
<b>Nom de l'opérateur</b> MOSIMANN Didier	<b>Date de prélèvement</b> 21/06/2023	<b>Partie de composant</b> Laine de verre + pare vapeur	
<b>Résultat amiante :</b> Absence d'amiante			
<b>DESCRIPTION DU PRELEVEMENT :</b>			
<b>Objet</b>		<b>Planche de croquis n :</b>	
Laine de verre + pare vapeur		7/9	
<b>DETAIL DES COUCHES DU PRELEVEMENT :</b>			
<b>Référence Couche</b>	<b>Description visuelle</b>	<b>Epaisseur (cm)</b>	<b>Conclusion amiante</b>
RAW PRODUCT	Matériau souple fibreux de type papier, carton (bitumineux) (noir) ; matériau fibreux de type isolant (jaune)	0	Fibres d'amiante non détectées

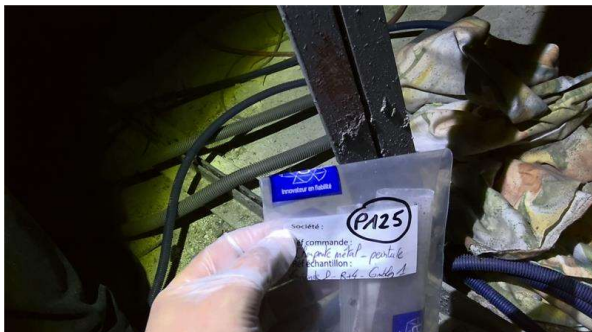
## PRELEVEMENT : P125

<b>Nom du client</b> NO	<b>Numéro de dossier</b> 66758-135837	<b>Pièce ou local – Composant</b> R+4 - Combles 1 - Charpente métallique - Plafond
<b>Nom de l'opérateur</b> MOSIMANN Didier	<b>Date de prélèvement</b> 21/06/2023	<b>Partie de composant</b> Peinture

Résultat amiante : Absence d'amiante

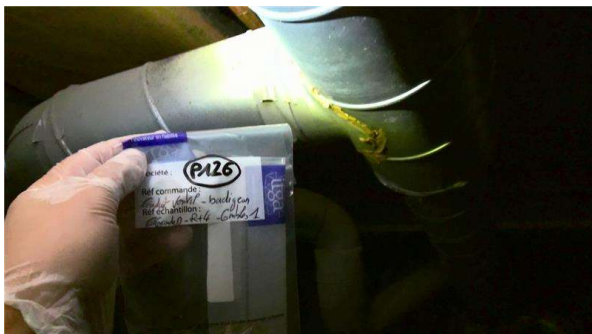
## PRELEVEMENT : P126

<b>Nom du client</b> NO	<b>Numéro de dossier</b> 66758-135837	<b>Pièce ou local – Composant</b> R+4 - Combles 1 - Conduits de ventilation (x5) n°2 - Toutes zones
<b>Nom de l'opérateur</b> MOSIMANN Didier	<b>Date de prélèvement</b> 21/06/2023	<b>Partie de composant</b> Badigeon

Résultat amiante : Absence d'amiante

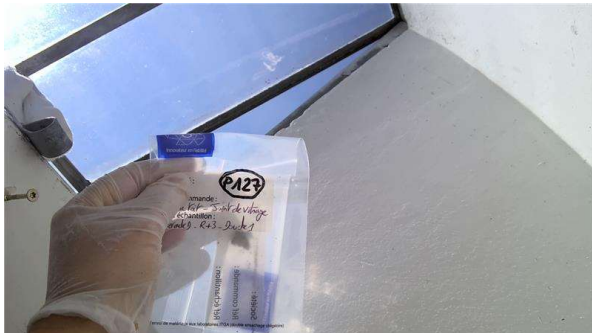
## PRELEVEMENT : P127

<b>Nom du client</b> NO		<b>Numéro de dossier</b> 66758-135837	<b>Pièce ou local – Composant</b> R+3 - Douche 1 - Fenêtre de toit - Plafond
<b>Nom de l'opérateur</b> MOSIMANN Didier		<b>Date de prélèvement</b> 21/06/2023	<b>Partie de composant</b> Joint de vitrage
<b>Résultat amiante :</b> Absence d'amiante			
<b>DESCRIPTION DU PRELEVEMENT :</b>			
<b>Objet</b> Joint de vitrage		<b>Planche de croquis n :</b> 6/9

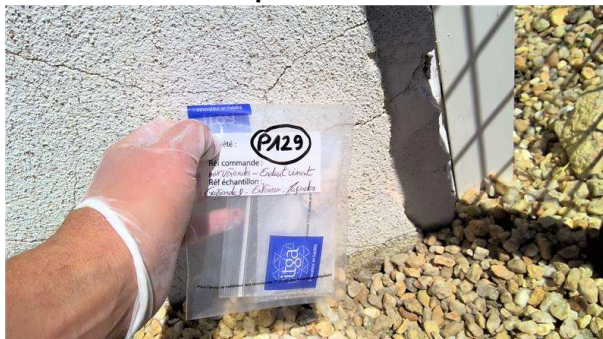
**PRELEVEMENT : P129****Emplacement :**

<b>Nom du client</b> NO	<b>Numéro de dossier</b> 66758-135837	<b>Pièce ou local – Composant</b> Extérieur - Façades - Revêtement de mur - Mur extérieur véranda
<b>Nom de l'opérateur</b> MOSIMANN Didier	<b>Date de prélèvement</b> 21/06/2023	<b>Partie de composant</b> Enduit ciment

Résultat amiante : Absence d'amiante

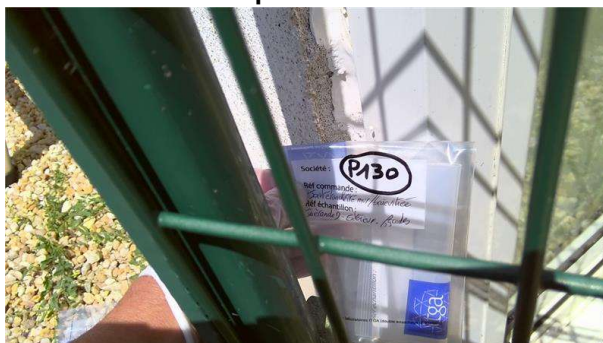
**PRELEVEMENT : P130****Emplacement :**

<b>Nom du client</b> NO	<b>Numéro de dossier</b> 66758-135837	<b>Pièce ou local – Composant</b> Extérieur - Façades - Etanchéité mur/baie vitrée - Mur extérieur véranda
<b>Nom de l'opérateur</b> MOSIMANN Didier	<b>Date de prélèvement</b> 21/06/2023	<b>Partie de composant</b> Joint d'étanchéité

Résultat amiante : Absence d'amiante

Référence Couche	Description visuelle	Epaisseur (cm)	Conclusion amiante
RAW PRODUCT	Matériau de type peinture (blanc) ; matériau souple de type joint (blanc)	0	Fibres d'amiante non détectées

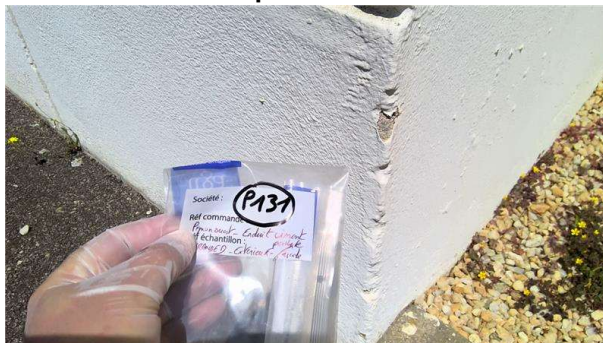
**PRELEVEMENT : P131****Emplacement :**

<b>Nom du client</b> NO	<b>Numéro de dossier</b> 66758-135837	<b>Pièce ou local – Composant</b> Extérieur - Façades - Revêtement de mur - Pignon ouest
<b>Nom de l'opérateur</b> MOSIMANN Didier	<b>Date de prélèvement</b> 21/06/2023	<b>Partie de composant</b> Enduit ciment - Peinture

**Résultat amiante :** Absence d'amiante**DESCRIPTION DU PRELEVEMENT :**

Référence Couche	Description visuelle	Epaisseur (cm)	Conclusion amiante
RAW PRODUCT	Matériau de type peinture (blanc) ; matériau semi-dur de type enduit (blanc) ; matériau dur de type mortier, béton, chape (gris)	0	Fibres d'amiante non détectées

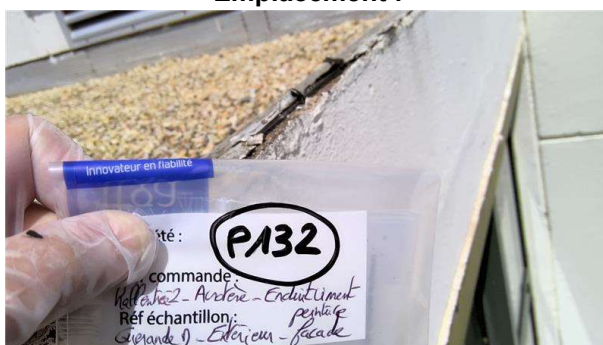
**PRELEVEMENT : P132****Emplacement :**

<b>Nom du client</b> NO	<b>Numéro de dossier</b> 66758-135837	<b>Pièce ou local – Composant</b> Extérieur - Toiture terrasse 2 - Acrotère -
<b>Nom de l'opérateur</b> MOSIMANN Didier	<b>Date de prélèvement</b> 21/06/2023	<b>Partie de composant</b> Enduit ciment - Peinture

**Résultat amiante :** Absence d'amiante**DESCRIPTION DU PRELEVEMENT :**

Référence Couche	Description visuelle	Epaisseur (cm)	Conclusion amiante
RAW PRODUCT	Quantité insuffisante Absence d'échantillon	0

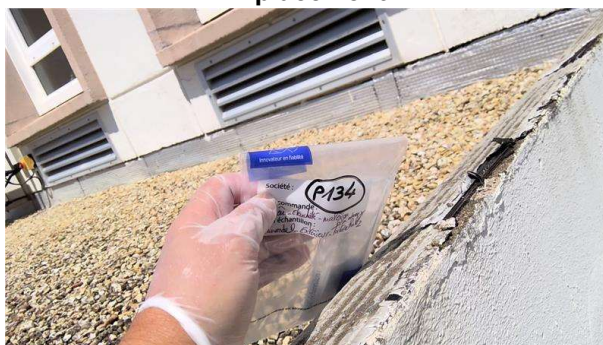
## PRELEVEMENT : P134

Nom du client NO	Numéro de dossier 66758-135837	Pièce ou local – Composant Extérieur - Toiture terrasse 2 - Étanchéité - Acrotère
Nom de l'opérateur MOSIMANN Didier	Date de prélèvement 21/06/2023	Partie de composant Matériau bitumineux
Résultat amiante : Absence d'amiante

Référence Couche	Description visuelle	Epaisseur (cm)	Conclusion amiante
RAW PRODUCT	Matériau de type aluminium ; matériau souple bitumineux (noir) ; matériau de type maillage de fibres (blanc)	0	Fibres d'amiante non détectées

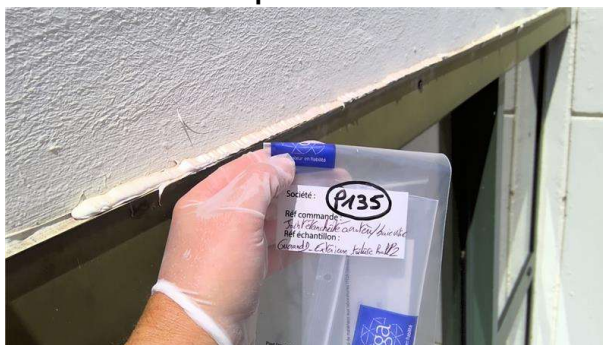
## PRELEVEMENT : P135

Nom du client NO	Numéro de dossier 66758-135837	Pièce ou local – Composant Extérieur - Toiture terrasse 2 - Étanchéité acrotère / baie vitrée -
Nom de l'opérateur MOSIMANN Didier	Date de prélèvement 21/06/2023	Partie de composant Joint d'étanchéité

Résultat amiante : Absence d'amiante

Référence Couche	Description visuelle	Epaisseur (cm)	Conclusion amiante
RAW PRODUCT	Matériau souple de type joint (blanc)	0	Fibres d'amiante non détectées

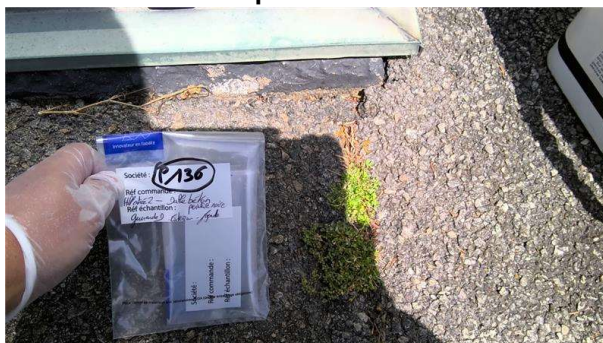
## PRELEVEMENT : P136

Nom du client NO	Numéro de dossier 66758-135837	Pièce ou local – Composant Extérieur - Façades - Dalle béton - Hall entrée 2
Nom de l'opérateur MOSIMANN Didier	Date de prélèvement 21/06/2023	Partie de composant Béton - Peinture noire

Résultat amiante : Absence d'amiante

Référence Couche	Description visuelle	Epaisseur (cm)	Conclusion amiante
RAW PRODUCT	Matériau de type peinture (noir) ; matériau dur de type mortier, béton, chape (gris)	0	Fibres d'amiante non détectées

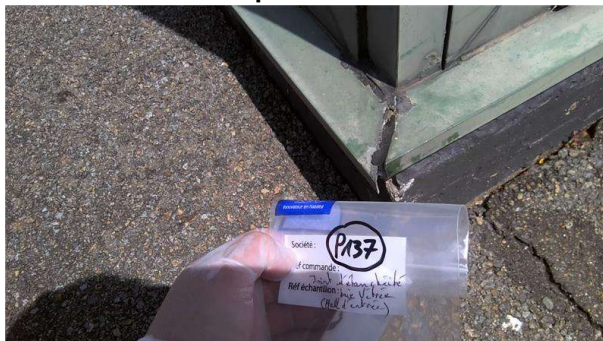
**PRELEVEMENT : P137****Emplacement :**

<b>Nom du client</b> NO	<b>Numéro de dossier</b> 66758-135837	<b>Pièce ou local – Composant</b> Extérieur - Façades - Etanchéité élément baie vitrée - Hall entrée 2
<b>Nom de l'opérateur</b> MOSIMANN Didier	<b>Date de prélèvement</b> 21/06/2023	<b>Partie de composant</b> Joint d'étanchéité

**Résultat amiante :** Absence d'amiante**DESCRIPTION DU PRELEVEMENT :**

Référence Couche	Description visuelle	Epaisseur (cm)	Conclusion amiante
RAW PRODUCT	Matériau souple de type joint (noir) ; matériau souple (transparent)	0	Fibres d'amiante non détectées

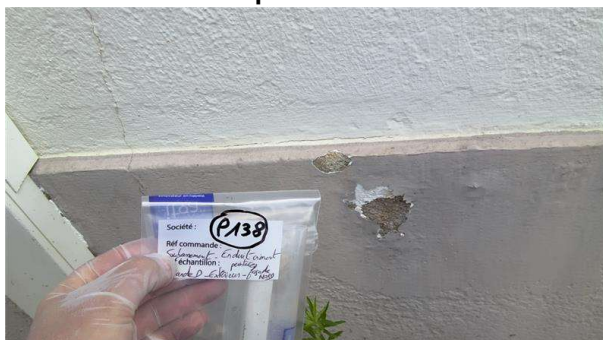
**PRELEVEMENT : P138****Emplacement :**

<b>Nom du client</b> NO	<b>Numéro de dossier</b> 66758-135837	<b>Pièce ou local – Composant</b> Extérieur - Façades - Soubassement - Façade Nord
<b>Nom de l'opérateur</b> MOSIMANN Didier	<b>Date de prélèvement</b> 21/06/2023	<b>Partie de composant</b> Enduit ciment - Peinture taupe

**Résultat amiante :** Absence d'amiante**DESCRIPTION DU PRELEVEMENT :**

Référence Couche	Description visuelle	Epaisseur (cm)	Conclusion amiante
RAW PRODUCT	Matériau de type système d'enduit peinture (beige) ; matériau dur de type mortier, béton, chape (gris)	0	Fibres d'amiante non détectées

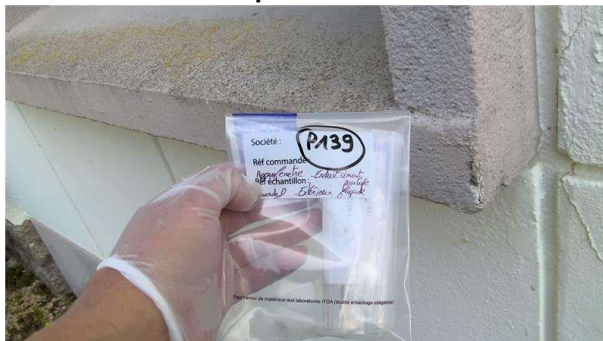
**PRELEVEMENT : P139****Emplacement :**

<b>Nom du client</b> NO	<b>Numéro de dossier</b> 66758-135837	<b>Pièce ou local – Composant</b> Extérieur - Façades - Appui de fenêtre - Façade Nord
<b>Nom de l'opérateur</b> MOSIMANN Didier	<b>Date de prélèvement</b> 21/06/2023	<b>Partie de composant</b> Enduit ciment - Peinture

**Résultat amiante :** Absence d'amiante**DESCRIPTION DU PRELEVEMENT :**

Référence Couche	Description visuelle	Epaisseur (cm)	Conclusion amiante
RAW PRODUCT	Matériau de type peinture (beige) ; matériau de type peinture (gris) ; matériau semi-dur (granulaire) (beige) ; matériau semi-dur (blanc) ; matériau dur de type mortier, béton, chape (gris)	0	Fibres d'amiante non détectées

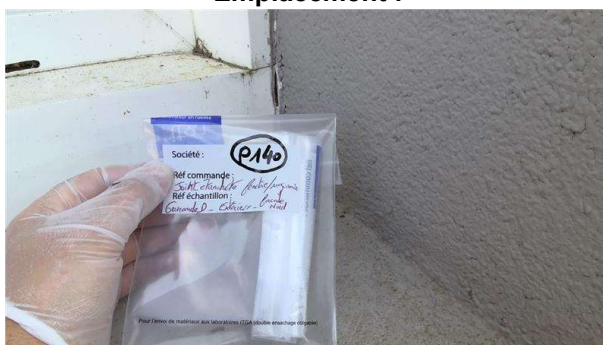
**PRELEVEMENT : P140****Emplacement :**

<b>Nom du client</b> NO	<b>Numéro de dossier</b> 66758-135837	<b>Pièce ou local – Composant</b> Extérieur - Façades - Etanchéité fenêtre /maçonnerie - Façade Nord
<b>Nom de l'opérateur</b> MOSIMANN Didier	<b>Date de prélèvement</b> 21/06/2023	<b>Partie de composant</b> Joint d'étanchéité - Peinture

**Résultat amiante :** Absence d'amiante**DESCRIPTION DU PRELEVEMENT :**

Référence Couche	Description visuelle	Epaisseur (cm)	Conclusion amiante
RAW PRODUCT	Matériau de type peinture (gris) ; matériau semi-dur (blanc) ; matériau souple de type joint (blanc)	0	Fibres d'amiante non détectées

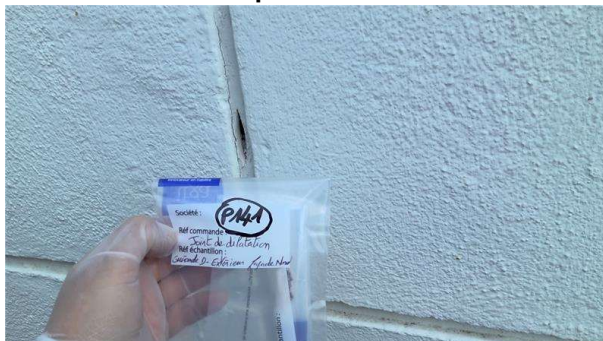
**PRELEVEMENT : P141****Emplacement :**

<b>Nom du client</b> NO	<b>Numéro de dossier</b> 66758-135837	<b>Pièce ou local – Composant</b> Extérieur - Façades - Mur de façade - Façade Nord
<b>Nom de l'opérateur</b> MOSIMANN Didier	<b>Date de prélèvement</b> 21/06/2023	<b>Partie de composant</b> Joint de dilatation

**Résultat amiante :** Absence d'amiante**DESCRIPTION DU PRELEVEMENT :**

Référence Couche	Description visuelle	Epaisseur (cm)	Conclusion amiante
RAW PRODUCT	Matériau de type peinture (blanc) ; matériau souple de type joint (blanc) ; matériau (gris)	0	Fibres d'amiante non détectées

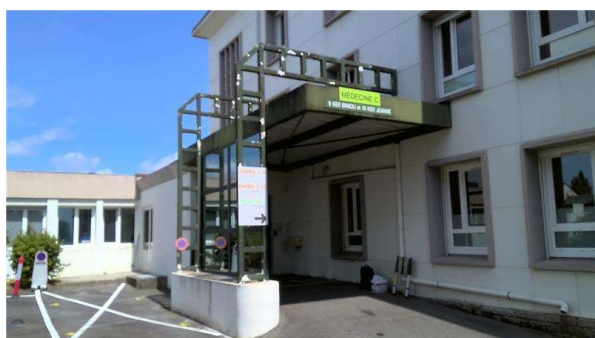
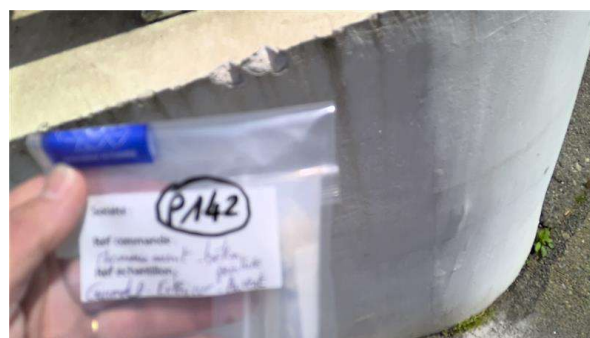
**PRELEVEMENT : P142****Vue d'ensemble**

<b>Nom du client</b> NO	<b>Numéro de dossier</b> 66758-135837	<b>Pièce ou local – Composant</b> Extérieur - Auvent - Maçonnerie auvent -
<b>Nom de l'opérateur</b> MOSIMANN Didier	<b>Date de prélèvement</b> 21/06/2023	<b>Partie de composant</b> Béton - Peinture

**Résultat amiante :** Absence d'amiante**DESCRIPTION DU PRELEVEMENT :**

Référence Couche	Description visuelle	Epaisseur (cm)	Conclusion amiante
RAW PRODUCT	Matériau de type peinture (blanc) ; matériau semi-dur de type enduit (blanc) ; matériau semi-dur (granulaire) (beige)	0	Fibres d'amiante non détectées

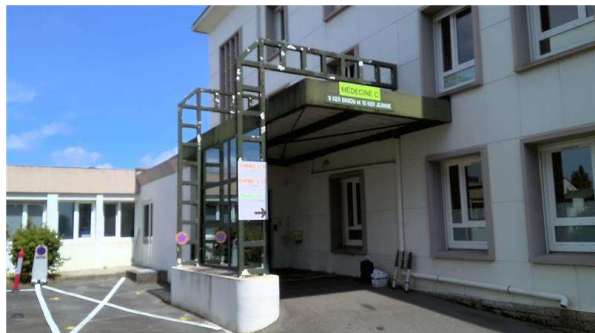
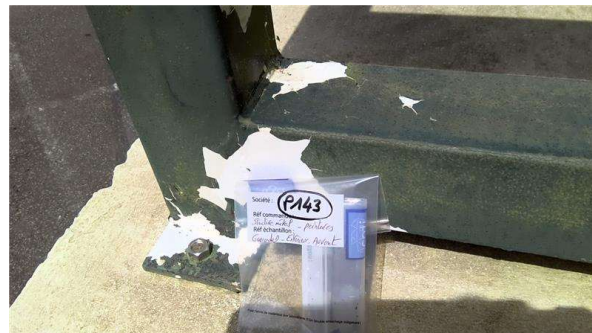
## PRELEVEMENT : P143

**Pièce ou local – Composant**  
Extérieur - Auvent - Structure  
métallique - Plafond

**Résultat amiante :** Absence d'amiante

Référence Couche	Description visuelle	Epaisseur (cm)	Conclusion amiante
RAW PRODUCT	Matériau de type peinture (de différentes couleurs) ; matériau semi-dur (marron)	0	Fibres d'amiante non détectées

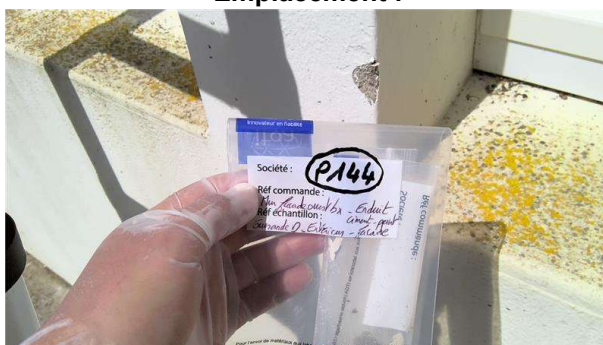
## PRELEVEMENT : P144

**Pièce ou local – Composant**  
Extérieur - Façades - Mur de façade  
- Façade ouest bureaux

**Résultat amiante :** Absence d'amiante

Référence Couche	Description visuelle	Epaisseur (cm)	Conclusion amiante
RAW PRODUCT	Matériau de type peinture (blanc) ; matériau semi-dur de type enduit (blanc) ; matériau dur de type mortier, béton, chape (gris)	0	Fibres d'amiante non détectées

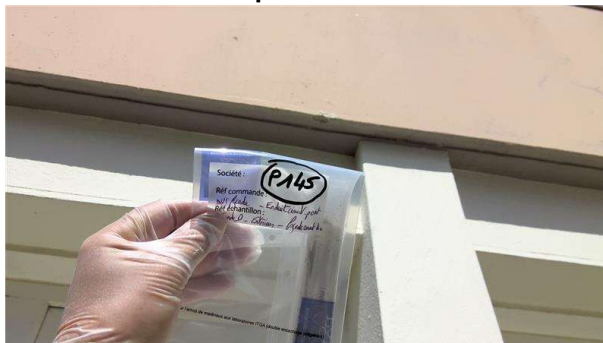
**PRELEVEMENT : P145****Emplacement :**

<b>Nom du client</b> NO	<b>Numéro de dossier</b> 66758-135837	<b>Pièce ou local – Composant</b> Extérieur - Façades - Mur de façade partie haute - Façade ouest bureaux
<b>Nom de l'opérateur</b> MOSIMANN Didier	<b>Date de prélèvement</b> 21/06/2023	<b>Partie de composant</b> Enduit ciment - Peinture

**Résultat amiante :** Absence d'amiante**DESCRIPTION DU PRELEVEMENT :**

Référence Couche	Description visuelle	Epaisseur (cm)	Conclusion amiante
RAW PRODUCT	Matériau de type peinture (marron) ; matériau de type peinture (gris) ; matériau semi-dur de type enduit (blanc) ; matériau dur de type mortier, béton, chape (gris)	0	Fibres d'amiante non détectées

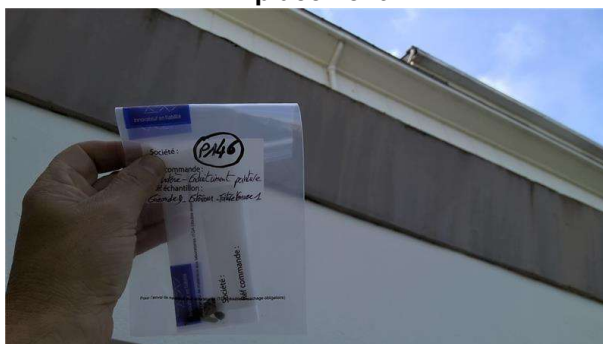
**PRELEVEMENT : P146****Emplacement :**

<b>Nom du client</b> NO	<b>Numéro de dossier</b> 66758-135837	<b>Pièce ou local – Composant</b> Extérieur - Toiture terrasse 1 - Acrotère -
<b>Nom de l'opérateur</b> MOSIMANN Didier	<b>Date de prélèvement</b> 21/06/2023	<b>Partie de composant</b> Enduit ciment - Peinture

**Résultat amiante :** Absence d'amiante**DESCRIPTION DU PRELEVEMENT :**

Référence Couche	Description visuelle	Epaisseur (cm)	Conclusion amiante
RAW PRODUCT	Matériau de type peinture (marron) ; matériau de type peinture (gris) ; matériau semi-dur de type enduit (blanc) ; matériau dur de type mortier, béton, chape (gris)	0	Fibres d'amiante non détectées

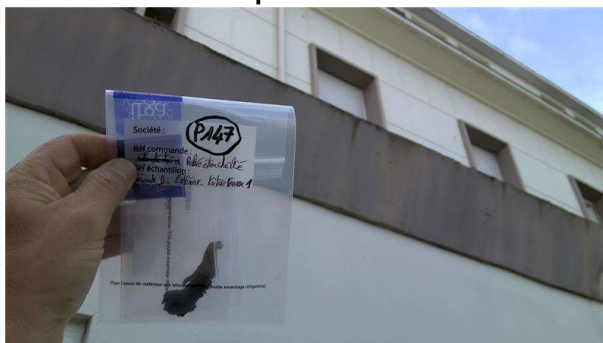
## PRELEVEMENT : P147

Nom du client NO	Numéro de dossier 66758-135837	Pièce ou local – Composant Extérieur - Toiture terrasse 1 - Relevé d'étanchéité - Acrotère
Nom de l'opérateur MOSIMANN Didier	Date de prélèvement 21/06/2023	Partie de composant Matériau bitumineux

Résultat amiante : Absence d'amiante

Référence Couche	Description visuelle	Epaisseur (cm)	Conclusion amiante
RAW PRODUCT	Matériau de type aluminium ; matériau souple bitumineux (noir)	0	Fibres d'amiante non détectées

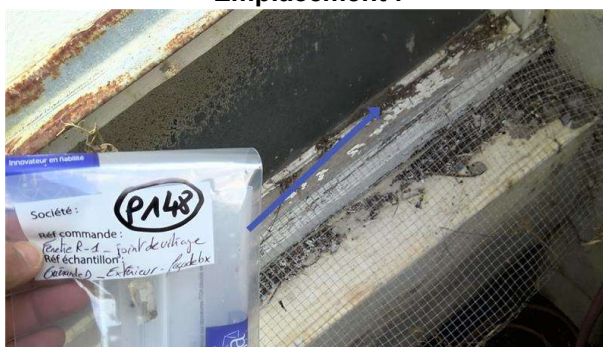
## PRELEVEMENT : P148

Nom du client NO	Numéro de dossier 66758-135837	Pièce ou local – Composant Extérieur - Façades - Fenêtre sous- sol - Façade ouest bureaux
Nom de l'opérateur MOSIMANN Didier	Date de prélèvement 21/06/2023	Partie de composant Joint de vitrage

Résultat amiante : Absence d'amiante

Référence Couche	Description visuelle	Epaisseur (cm)	Conclusion amiante
RAW PRODUCT	Matériau de type peinture (blanc) ; matériau semi-dur de type mastic (beige)	0	Fibres d'amiante non détectées

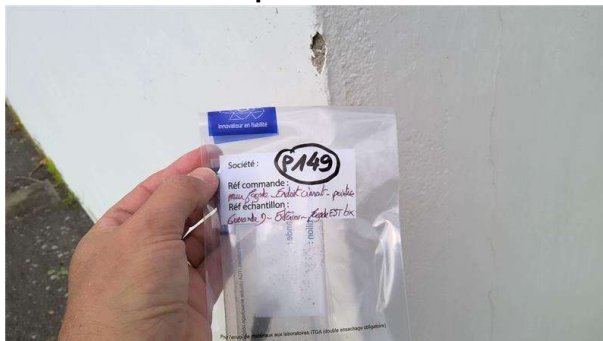
**PRELEVEMENT : P149****Emplacement :**

<b>Nom du client</b> NO	<b>Numéro de dossier</b> 66758-135837	<b>Pièce ou local – Composant</b> Extérieur - Façades - Revêtement de mur - Facade est bureaux
<b>Nom de l'opérateur</b> MOSIMANN Didier	<b>Date de prélèvement</b> 21/06/2023	<b>Partie de composant</b> Enduit ciment - Peinture

**Résultat amiante :** Absence d'amiante**DESCRIPTION DU PRELEVEMENT :**

Référence Couche	Description visuelle	Epaisseur (cm)	Conclusion amiante
RAW PRODUCT	Matériau de type peinture (blanc) ; matériau semi-dur de type enduit (blanc) ; matériau dur de type mortier, béton, chape (gris)	0	Fibres d'amiante non détectées

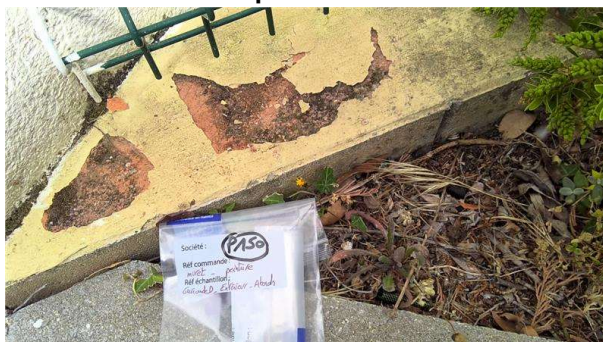
**PRELEVEMENT : P150****Emplacement :**

<b>Nom du client</b> NO	<b>Numéro de dossier</b> 66758-135837	<b>Pièce ou local – Composant</b> Extérieur - Abords - Revêtement de mur - Muret
<b>Nom de l'opérateur</b> MOSIMANN Didier	<b>Date de prélèvement</b> 21/06/2023	<b>Partie de composant</b> Peinture

**Résultat amiante :** Absence d'amiante**DESCRIPTION DU PRELEVEMENT :**

Référence Couche	Description visuelle	Epaisseur (cm)	Conclusion amiante
RAW PRODUCT	Matériau de type peinture (beige) ; matériau semi-dur (granulaire) (blanc) ; matériau semi-dur (marron)	0	Fibres d'amiante non détectées

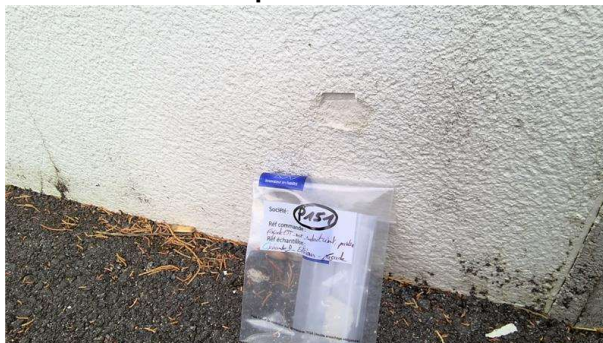
**PRELEVEMENT : P151****Emplacement :**

<b>Nom du client</b> NO	<b>Numéro de dossier</b> 66758-135837	<b>Pièce ou local – Composant</b> Extérieur - Façades - Revêtement de mur - Façade Est
<b>Nom de l'opérateur</b> MOSIMANN Didier	<b>Date de prélèvement</b> 21/06/2023	<b>Partie de composant</b> Enduit ciment - Peinture

**Résultat amiante :** Absence d'amiante**DESCRIPTION DU PRELEVEMENT :**

Référence Couche	Description visuelle	Epaisseur (cm)	Conclusion amiante
RAW PRODUCT	Matériau de type peinture (blanc) ; matériau semi-dur (blanc)	0	Fibres d'amiante non détectées

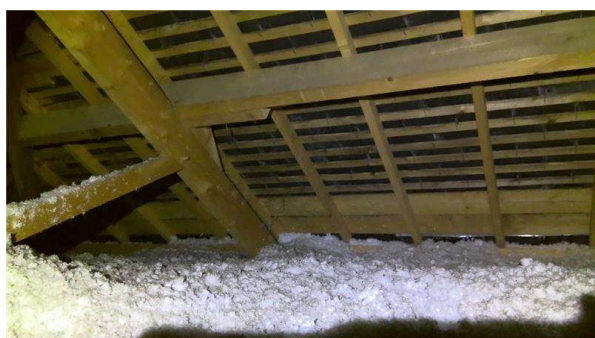
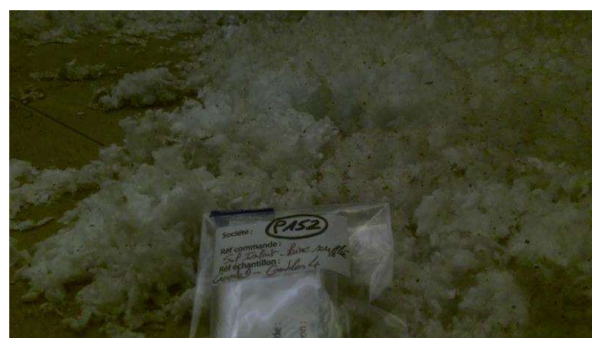
**PRELEVEMENT : P152****Vue d'ensemble**

<b>Nom du client</b> NO	<b>Numéro de dossier</b> 66758-135837	<b>Pièce ou local – Composant</b> R+1 - Combles 4 - Sol isolation - Toutes zones
<b>Nom de l'opérateur</b> MOSIMANN Didier	<b>Date de prélèvement</b> 21/06/2023	<b>Partie de composant</b> Laine soufflée

**Résultat amiante :** Absence d'amiante**DESCRIPTION DU PRELEVEMENT :**

Référence Couche	Description visuelle	Epaisseur (cm)	Conclusion amiante
RAW PRODUCT	Matériau friable fibreux de type flochage (blanc) ; matériau (marron)	0	Fibres d'amiante non détectées
CUST 01	Matériau friable fibreux de type flochage (blanc)	0	Fibres d'amiante non détectées

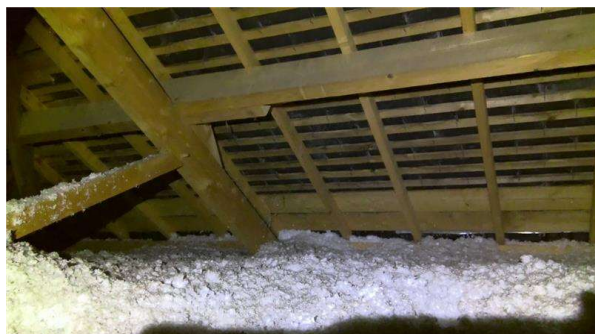
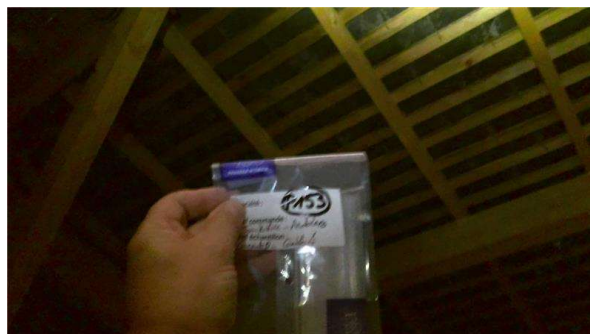
**PRELEVEMENT : P153****Vue d'ensemble**

**Pièce ou local – Composant**  
R+1 - Combles 4 - Sous-toiture -  
Toutes zones

**Résultat amiante :** Absence d'amiante

Référence Couche	Description visuelle	Epaisseur (cm)	Conclusion amiante
RAW PRODUCT	Matériau dur de type plaque (gris)	0	Fibres d'amiante non détectées

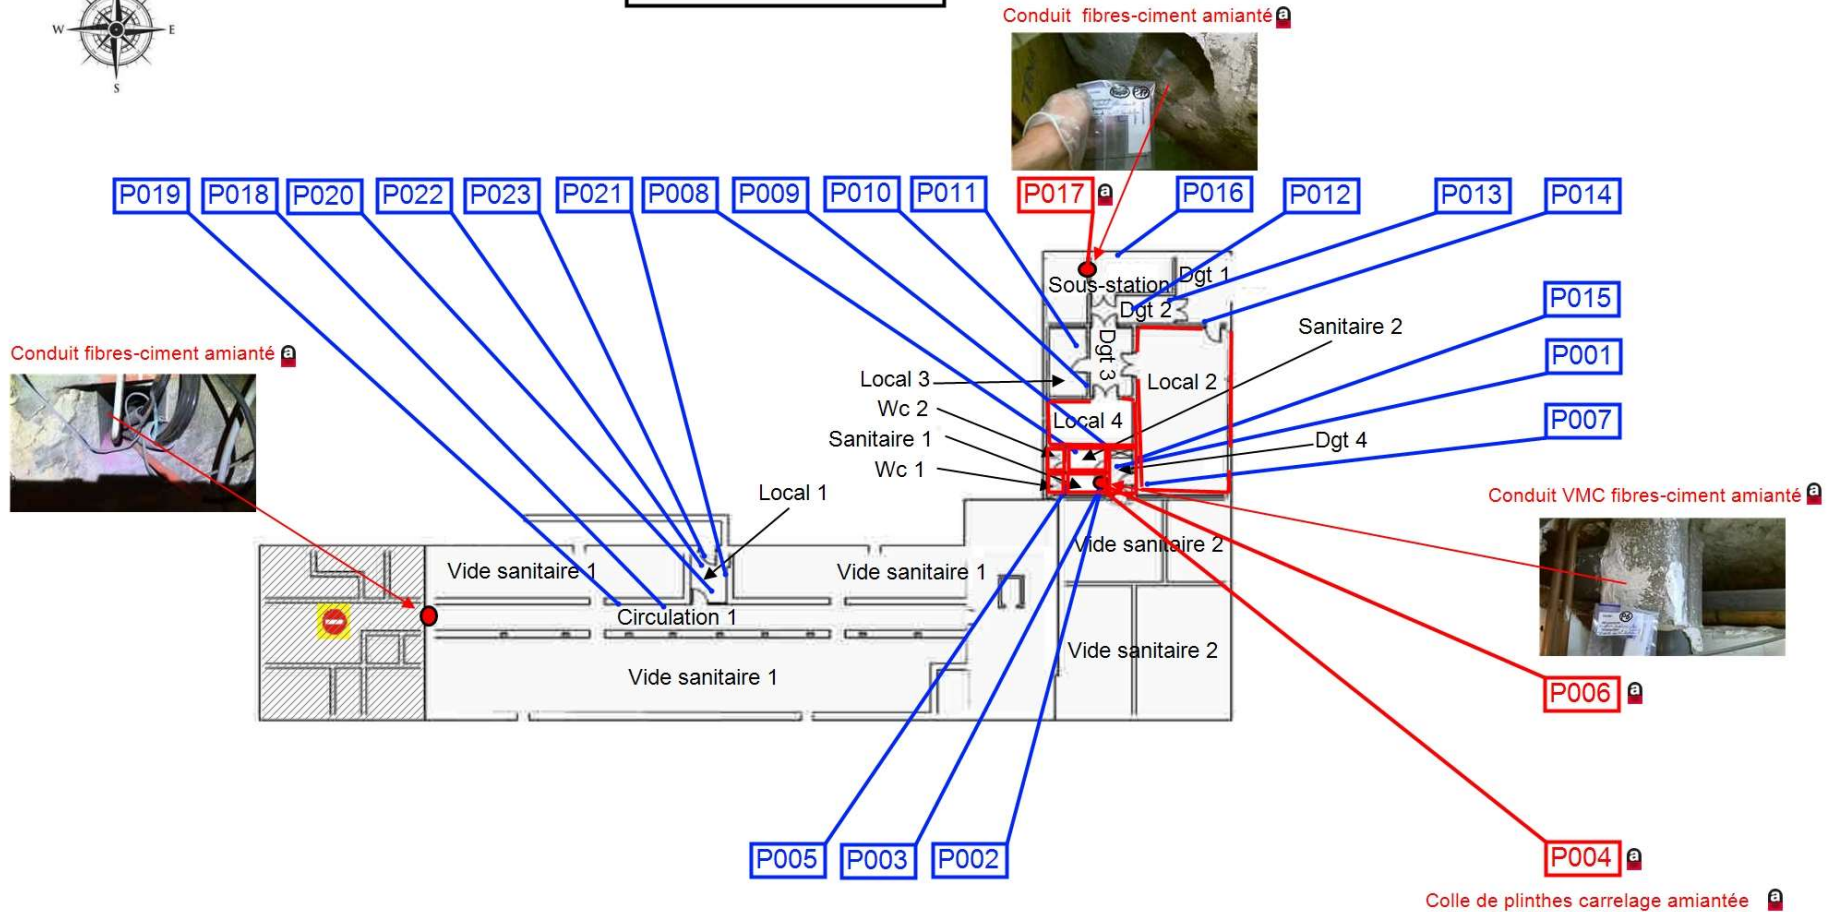
Bâtiment D - Sous-sol

- Non visité, pas d'accès
- Conduits en amiante-ciment
- Colle de plinthes carrelage contenant de l'amiante

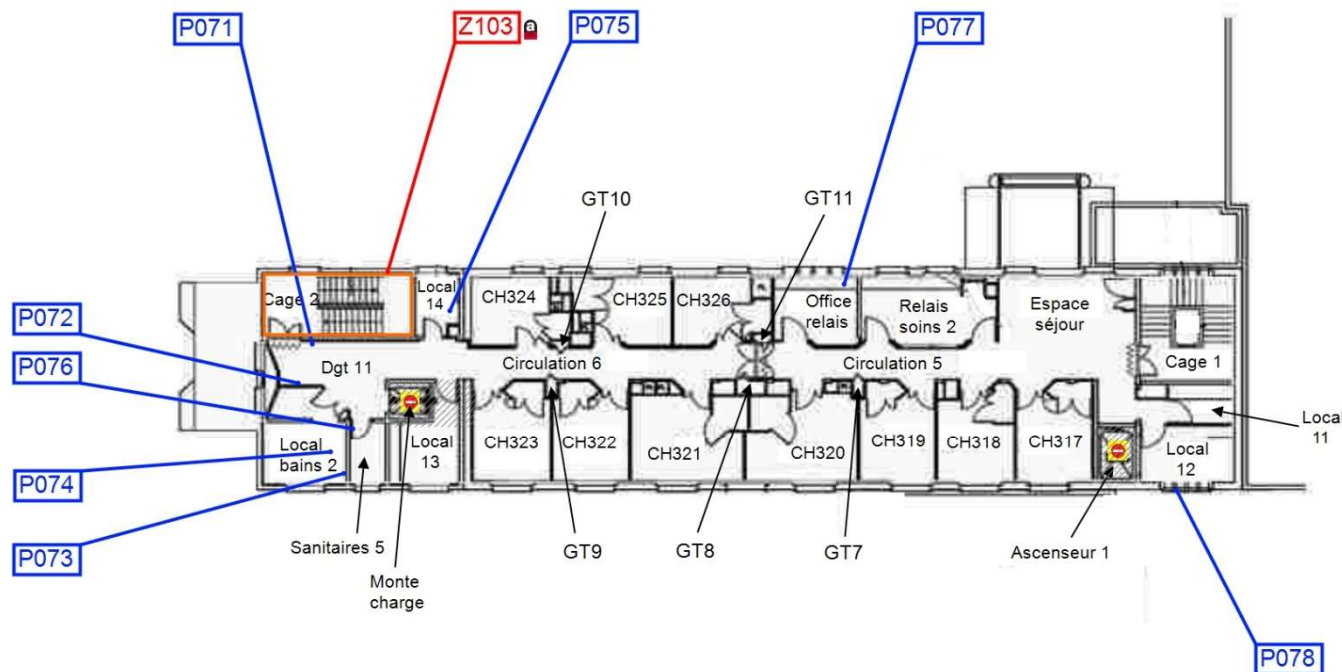
Bâtiment D - R+1

Non visité

Enduit peinture contenant de l'amiante

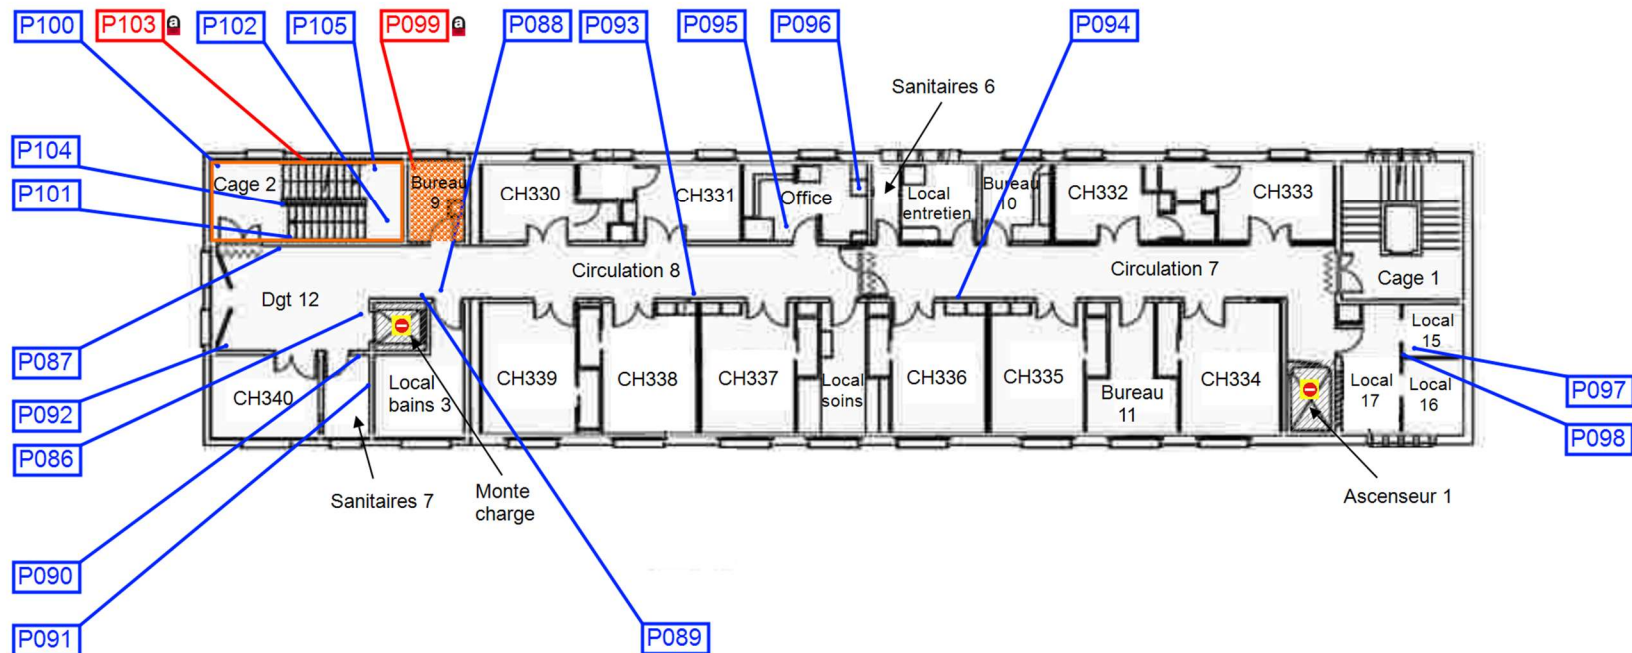
Bâtiment D - R+2

Non visité

Colle dalle de sol contenant de l'amiante

Enduit peinture contenant de l'amiante

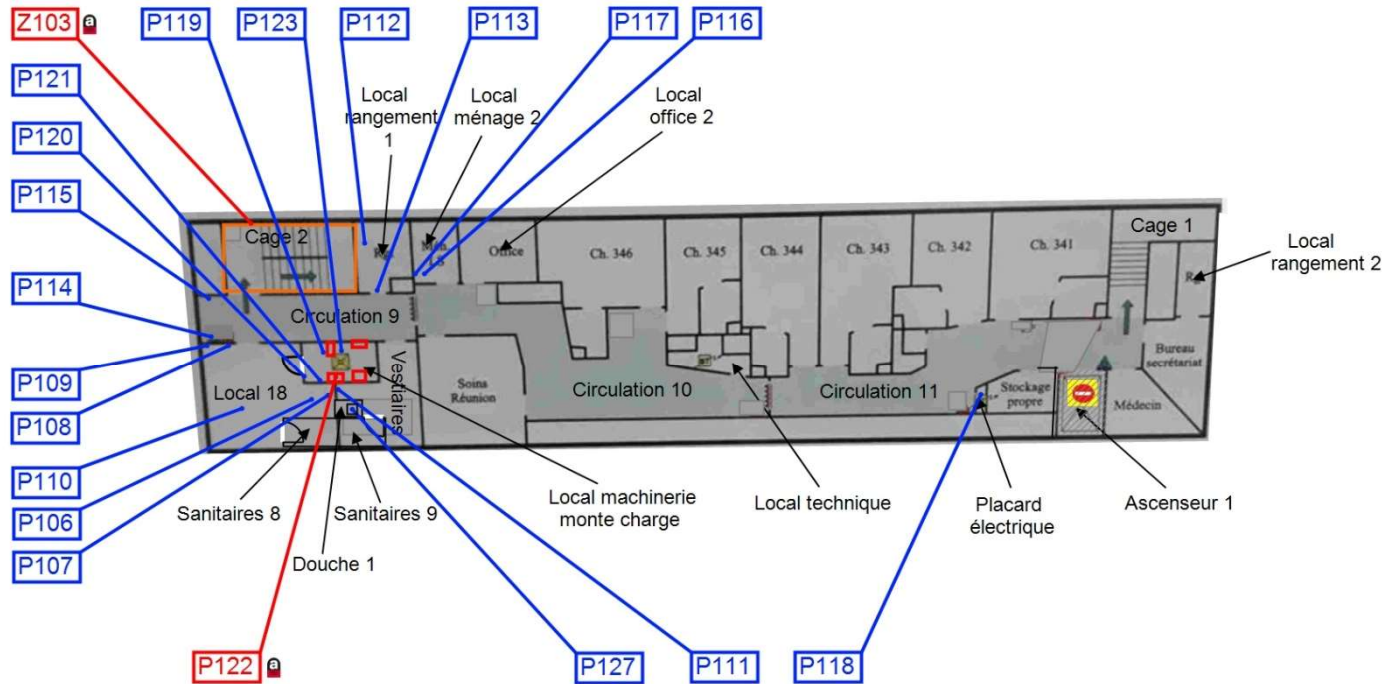
Bâtiment D - R+3

Conduits fibre-ciment contenant de l'amiante
-

Non visité
-

Enduit peinture contenant de l'amiante
