## Pré-Rapport de mission de repérage des matériaux et produits contenant de l'amiante avant démolition d'un immeuble bâti

Numéro de rapport	66758-135837 A
Propriétaire	Hôpital intercommunal Presqu'île de Guérande
Donneur d'ordre	Hôpital intercommunal Presqu'île de Guérande
Adresse de l'immeuble	28 Avenue Pierre de la Bouexière
	44352 GUÉRANDE CEDEX
Type de bien	Hôpital intercommunal Presqu'île de Guérande
Date de la commande	29/03/2023
La (ou les) date(s) d'exécution du repérage	21/06/2023
Date d'émission du rapport de repérage	10/08/2023
Référence du programme de travaux / démolition

Dénomination : **Bâtiment D - FLEUR DE SEL**

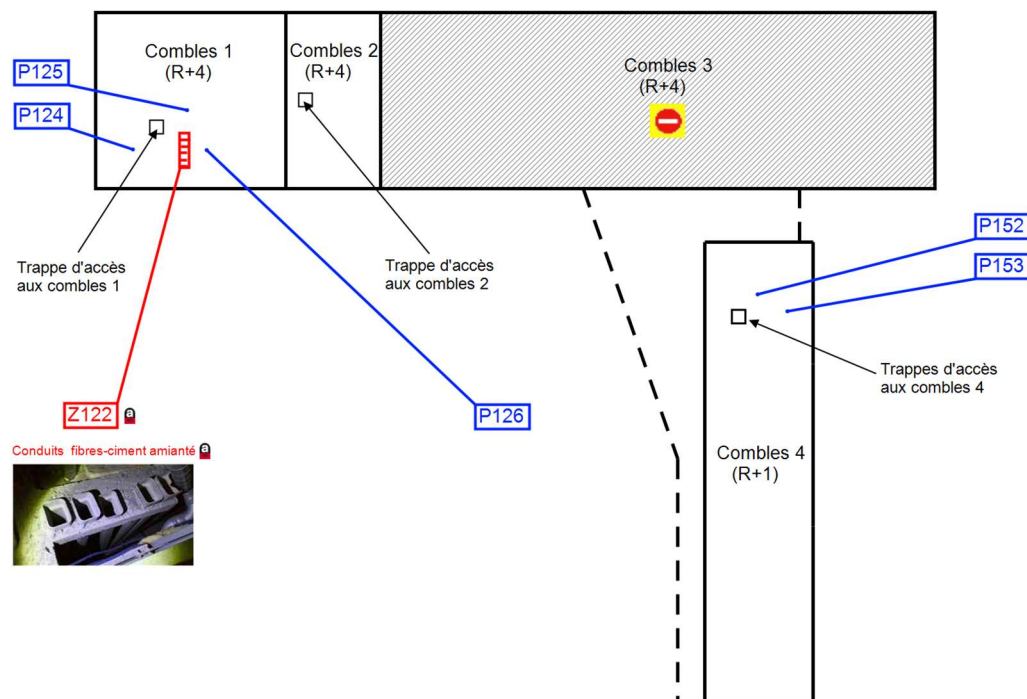
Bâtiment D - R+4 (combles)

/// Combles non visités, pas de trappe d'accès

Conduits en fibre-ciment contenant de l'amiante

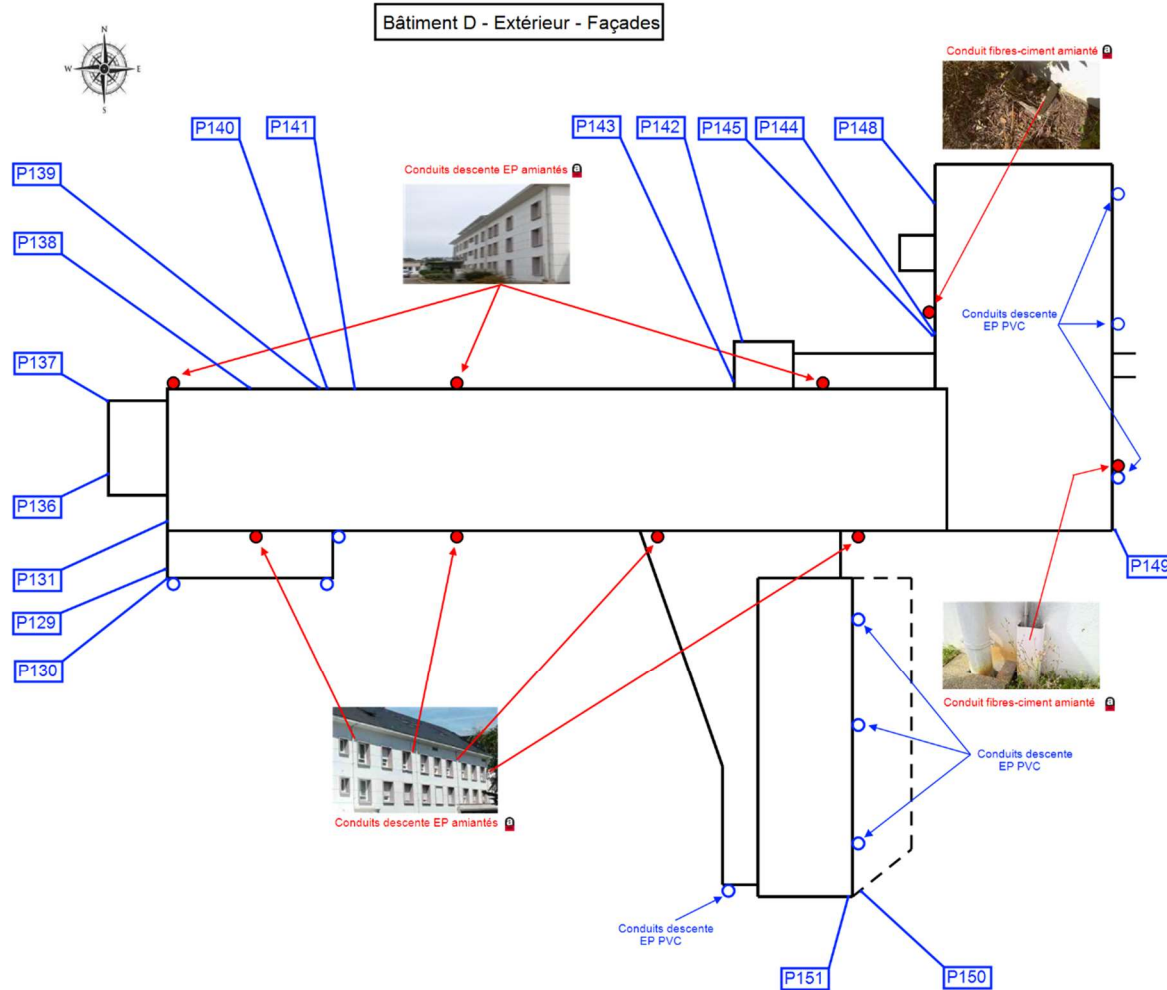
Conduit en amiante-ciment

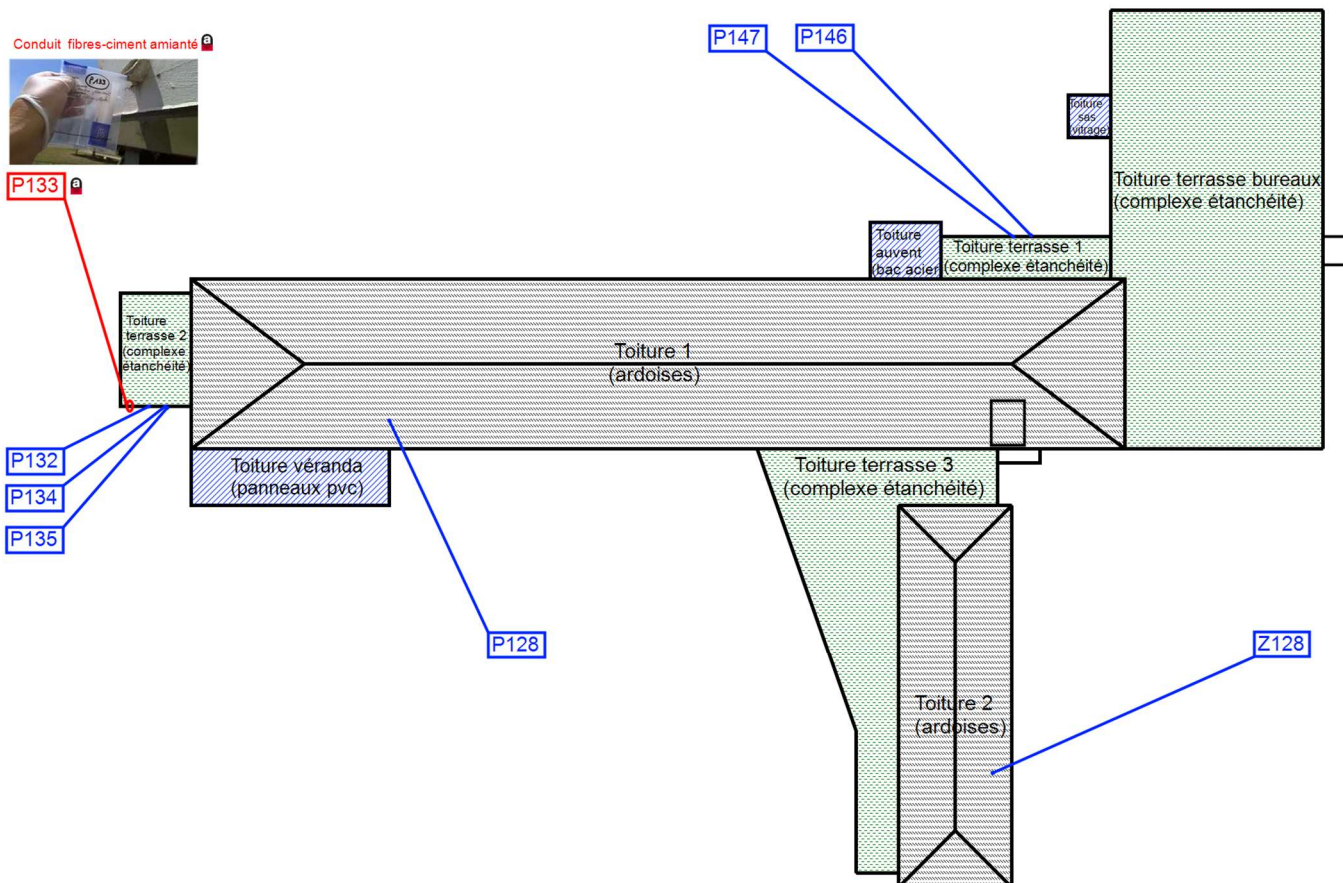
## Bâtiment D - Extérieur - Toitures

Conduit en amiante-ciment
