## Pré-Rapport de mission de repérage des matériaux et produits contenant de l'amiante avant réalisation de travaux

Numéro de rapport	66731-138980 A
Propriétaire	Hôpital de Guérande
Donneur d'ordre	Hôpital de Guérande
Adresse de l'immeuble	28 Avenue Pierre de la Bouexière
	44350 GUERANDE
Type de bien	Bâtiment G
Date de la commande	29/03/2023
La (ou les) date(s) d'exécution du repérage	24/07/2023
Date d'émission du rapport de repérage	31/08/2023
Référence du programme de travaux défini par le donneur d'ordre	Pas de programme travaux

**Dans le cadre de la mission objet du présent pré-rapport, il a été repéré des matériaux et produits contenant de l'amiante**

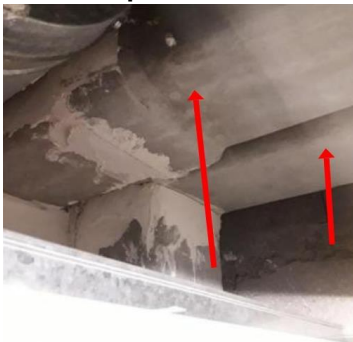
ELEMENT : 2 Conduits de ventilation		
<b>Emplacement :</b>

<b>Nom du client</b> Hôpital de Guérande	<b>Numéro de dossier</b> 66731-138980  28 Avenue Pierre de la Bouexière  44350	<b>Pièce ou local – Composant</b> RDC - Pièce 1 - 2 Conduits de ventilation - Plénum
<b>Nom de l'opérateur</b> BOUCHET Olivier	<b>Date de prélèvement</b>	<b>Partie de composant</b> Amiante ciment
<b>Résultat amiante : Présence d'amiante ()</b>

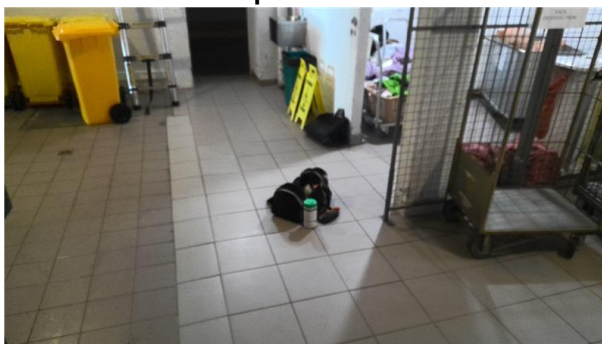
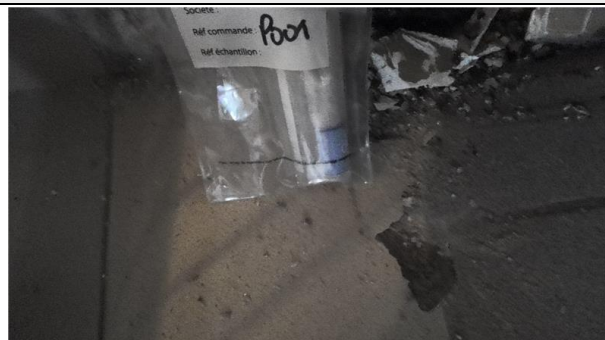
## PRELEVEMENT : P001

<b>Nom du client</b> Hôpital de Guérande	<b>Numéro de dossier</b> 66731-138980  28 Avenue Pierre de la Bouexière  44350	<b>Pièce ou local – Composant</b> RDC - Local poubelles - Sol - Toutes zones
<b>Nom de l'opérateur</b> BOUCHET Olivier	<b>Date de prélèvement</b> 24/07/2023	<b>Partie de composant</b> Colle de carrelage + chappe

Résultat amiante : Absence d'amiante

Référence Couche	Description visuelle	Epaisseur (cm)	Conclusion amiante
CUST 01	Matériau dur de type carrelage, faïence (beige) ; matériau dur de type ciment-colle (beige)	0	Fibres d'amiante non détectées
RAW PRODUCT	Matériau dur de type carrelage, faïence (gris) ; matériau dur de type ciment-colle (gris)	0	Fibres d'amiante non détectées

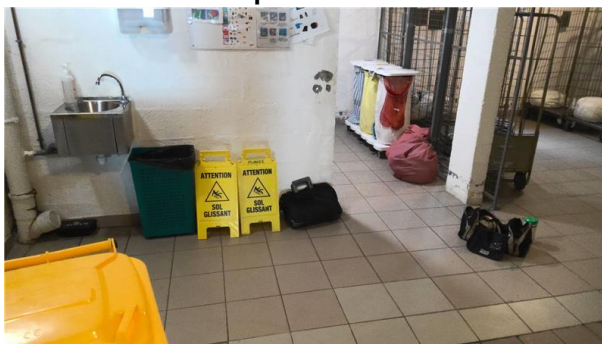
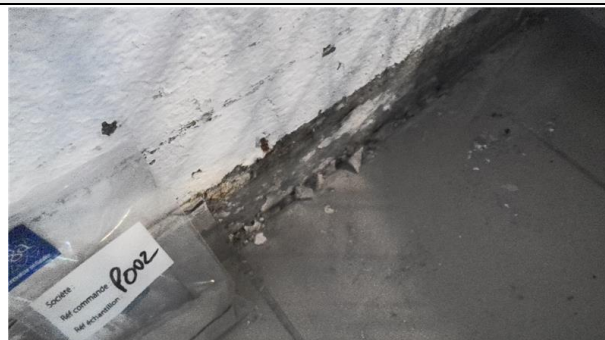
## PRELEVEMENT : P002

<b>Nom du client</b> Hôpital de Guérande	<b>Numéro de dossier</b> 66731-138980  28 Avenue Pierre de la Bouexière  44350	<b>Pièce ou local – Composant</b> RDC - Local poubelles - Plinthes 1 - Toutes zones
<b>Nom de l'opérateur</b> BOUCHET Olivier	<b>Date de prélèvement</b> 24/07/2023	<b>Partie de composant</b> Colle de carrelage

Résultat amiante : Absence d'amiante

Référence Couche	Description visuelle	Epaisseur (cm)	Conclusion amiante
RAW PRODUCT	Matériau dur de type carrelage, faïence (gris) ; matériau dur de type ciment-colle (gris) ; matériau de type peinture (blanc)	0	Fibres d'amiante non détectées

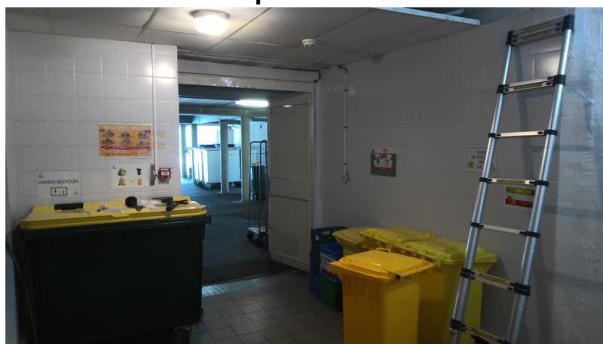
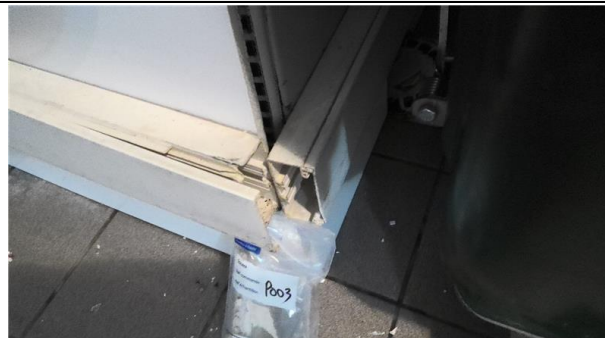
## PRELEVEMENT : P003

<b>Nom du client</b> Hôpital de Guérande	<b>Numéro de dossier</b> 66731-138980  28 Avenue Pierre de la Bouexière  44350	<b>Pièce ou local – Composant</b> RDC - Local poubelles - Mur - Toutes zones
---	---	---

<b>Nom de l'opérateur</b> BOUCHET Olivier	<b>Date de prélèvement</b> 24/07/2023	<b>Partie de composant</b> Colle de carrelage
--	--	--

Référence Couche	Description visuelle	Epaisseur (cm)	Conclusion amiante
RAW PRODUCT	Matériau dur de type carrelage, faïence (blanc) ; matériau dur de type ciment-colle (blanc) ; matériau de type peinture (beige) ; matériau semi-dur de type enduit (blanc) ; matériau souple fibreux de type papier, carton (marron) ; matériau souple de type joint (blanc)	0	Fibres d'amiante non détectées
CUST 01	Matériau dur de type joint ciment (blanc)	0	Fibres d'amiante non détectées
CUST 02	Matériau souple fibreux de type papier, carton (marron)	0	Fibres d'amiante non détectées

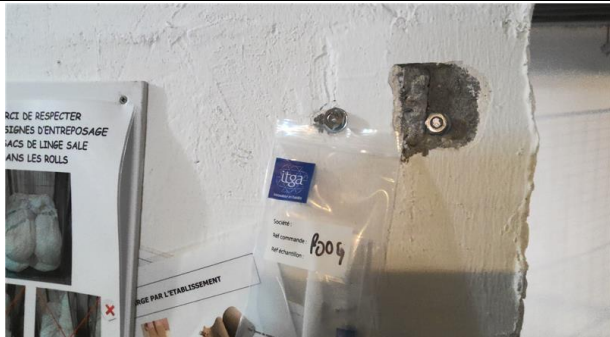
<b>Nom du client</b> Hôpital de Guérande	<b>Numéro de dossier</b> 66731-138980  28 Avenue Pierre de la Bouexière  44350	<b>Pièce ou local – Composant</b> RDC - Local poubelles - Mur en bloc de béton creux - Toutes zones cloison	
<b>Nom de l'opérateur</b> BOUCHET Olivier	<b>Date de prélèvement</b> 24/07/2023	<b>Partie de composant</b> Enduit - Peinture	
<b>Résultat amiante :</b> Absence d'amiante			
<b>DESCRIPTION DU PRELEVEMENT :</b>			
<b>Objet :</b> Enduit / Peinture  <b>Planche de croquis n° :</b>

<b>DETAIL DES COUCHES DU PRELEVEMENT :</b>			
<b>Référence Couche</b>	<b>Description visuelle</b>	<b>Epaisseur (cm)</b>	<b>Conclusion amiante</b>
RAW PRODUCT	Matériau de type peinture (blanc) ; matériau semi-dur de type enduit (blanc) ; matériau semi-dur de type ciment (gris) ; matériau dur de type mortier, béton, chape (gris)	0	Fibres d'amiante non détectées

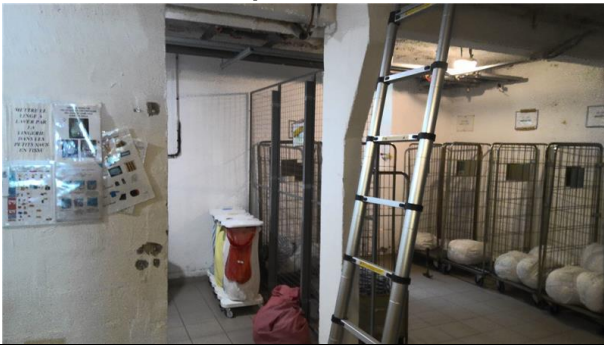
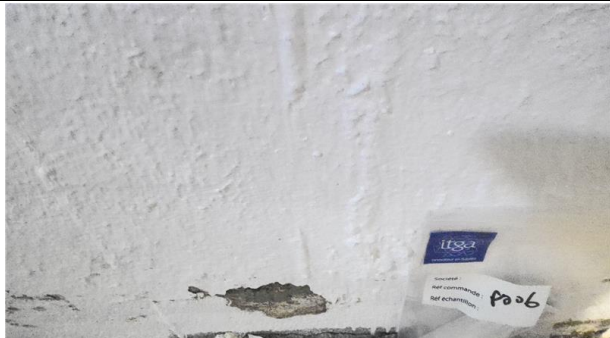
PRELEVEMENT : P006			
<b>Emplacement :</b>

<b>Nom du client</b> Hôpital de Guérande	<b>Numéro de dossier</b> 66731-138980  28 Avenue Pierre de la Bouexière  44350	<b>Pièce ou local – Composant</b> RDC - Local poubelles - Murs porteurs - Toutes zones cloison	
<b>Nom de l'opérateur</b> BOUCHET Olivier	<b>Date de prélèvement</b> 24/07/2023	<b>Partie de composant</b> Enduits - Peinture	
<b>Résultat amiante :</b> Absence d'amiante			
<b>DESCRIPTION DU PRELEVEMENT :</b>			
<b>Objet :</b> Enduits / Peinture  <b>Planche de croquis n° :</b>

<b>DETAIL DES COUCHES DU PRELEVEMENT :</b>			
<b>Référence Couche</b>	<b>Description visuelle</b>	<b>Epaisseur (cm)</b>	<b>Conclusion amiante</b>
RAW PRODUCT	Matériau de type système d'enduit peinture (blanc) ; matériau dur de type mortier, béton, chape (gris)	0	Fibres d'amiante non détectées

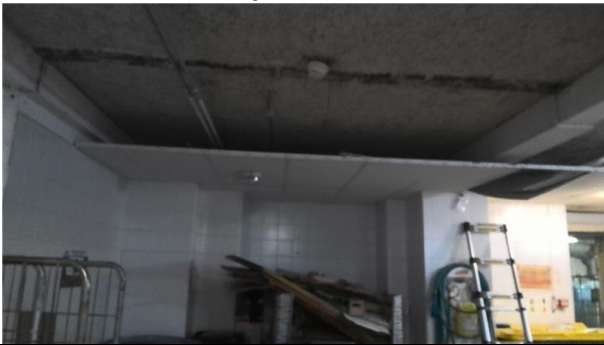
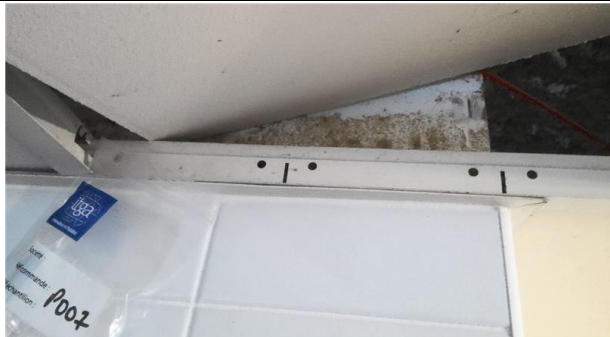
PRELEVEMENT : P007			
<b>Emplacement :</b>

<b>Nom du client</b> Hôpital de Guérande	<b>Numéro de dossier</b> 66731-138980  28 Avenue Pierre de la Bouexière  44350	<b>Pièce ou local – Composant</b> RDC - Local poubelles - Plaque de plâtre en habillage - Toutes zones cloison	
<b>Nom de l'opérateur</b> BOUCHET Olivier	<b>Date de prélèvement</b> 24/07/2023	<b>Partie de composant</b> Enduit + calicot - Peinture	
<b>Résultat amiante :</b> Absence d'amiante			
<b>DESCRIPTION DU PRELEVEMENT :</b>			
<b>Objet :</b> Enduit + calicot / Peinture  <b>Planche de croquis n° :</b>

<b>DETAIL DES COUCHES DU PRELEVEMENT :</b>			
<b>Référence Couche</b>	<b>Description visuelle</b>	<b>Epaisseur (cm)</b>	<b>Conclusion amiante</b>
CUST 01	Matériau souple fibreux de type papier, carton (beige)	0	Fibres d'amiante non détectées
RAW PRODUCT	Matériau de type peinture (blanc) ; matériau de type peinture (beige) ; matériau semi-dur de type enduit (blanc)	0	Fibres d'amiante non détectées

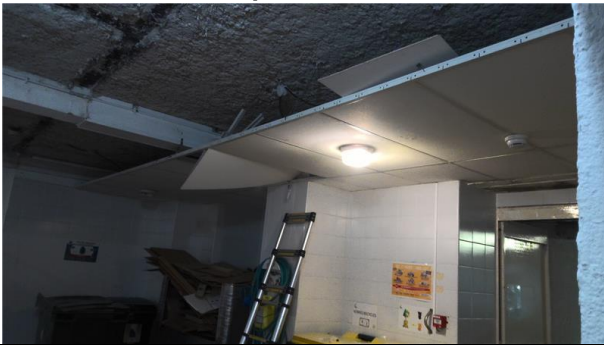
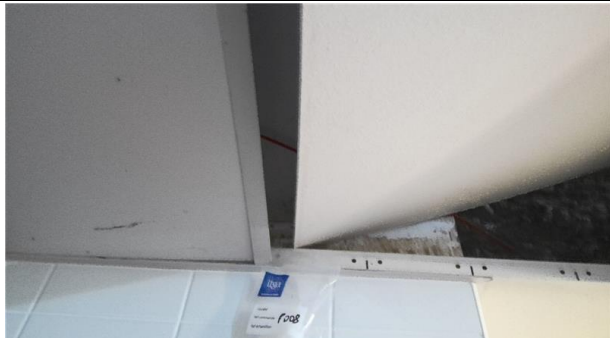
PRELEVEMENT : P008			
<b>Emplacement :</b>

<b>Nom du client</b> Hôpital de Guérande	<b>Numéro de dossier</b> 66731-138980  28 Avenue Pierre de la Bouexière  44350	<b>Pièce ou local – Composant</b> RDC - Local poubelles - Plafond - Toutes zones cloison	
<b>Nom de l'opérateur</b> BOUCHET Olivier	<b>Date de prélèvement</b> 24/07/2023	<b>Partie de composant</b> Plaque de faux-plafond	
<b>Résultat amiante :</b> Absence d'amiante			
<b>DESCRIPTION DU PRELEVEMENT :</b>			
<b>Objet :</b> Plaque de faux-plafond  <b>Planche de croquis n° :</b>

<b>DETAIL DES COUCHES DU PRELEVEMENT :</b>			
<b>Référence Couche</b>	<b>Description visuelle</b>	<b>Epaisseur (cm)</b>	<b>Conclusion amiante</b>
RAW PRODUCT	Matériau de type peinture (blanc) ; matériau semi-dur fibreux de type faux-plafonds (beige)	0	Fibres d'amiante non détectées

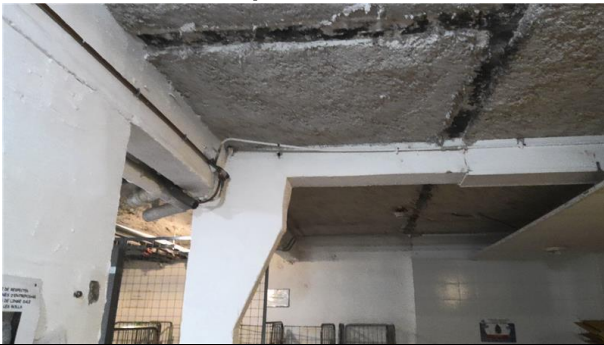
PRELEVEMENT : P009			
<b>Emplacement :</b>

<b>Nom du client</b> <b>Hôpital de Guérande</b>	<b>Numéro de dossier</b> 66731-138980  28 Avenue Pierre de la Bouexière  44350	<b>Pièce ou local – Composant</b> RDC - Local poubelles - Plancher haut - Toutes zones	
<b>Nom de l'opérateur</b> BOUCHET Olivier	<b>Date de prélèvement</b> 24/07/2023	<b>Partie de composant</b> Flocage	
<b>Résultat amiante :</b> Absence d'amiante			
<b>DESCRIPTION DU PRELEVEMENT :</b>			
<b>Objet :</b> Flocage  <b>Planche de croquis n° :</b>

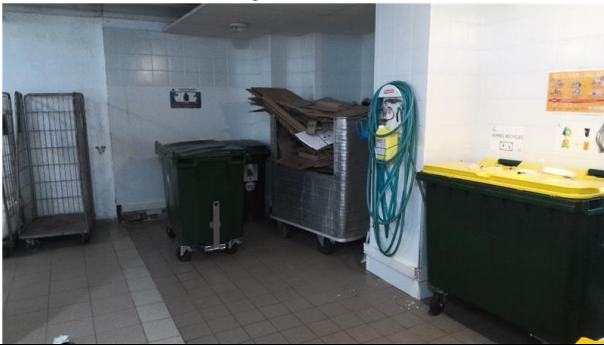
PRELEVEMENT : P011			
<b>Emplacement :</b>

<b>Nom du client</b> <b>Hôpital de Guérande</b>	<b>Numéro de dossier</b> 66731-138980  28 Avenue Pierre de la Bouexière  44350	<b>Pièce ou local – Composant</b> RDC - Local poubelles - Plaque anti-choc - Toutes zones en partie basse	
<b>Nom de l'opérateur</b> BOUCHET Olivier	<b>Date de prélèvement</b> 24/07/2023	<b>Partie de composant</b> PVC + plâtre	
<b>Résultat amiante :</b> Absence d'amiante			
<b>DESCRIPTION DU PRELEVEMENT :</b>			
<b>Objet :</b> PVC + plâtre  <b>Planche de croquis n° :</b>

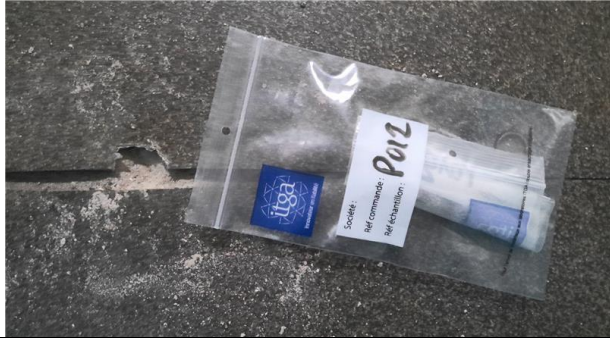
<b>Nom du client</b> <b>Hôpital de Guérande</b>	<b>Numéro de dossier</b> 66731-138980  28 Avenue Pierre de la Bouexière  44350	<b>Pièce ou local – Composant</b> RDC - Linge sale - Sol - Toutes zones	
<b>Nom de l'opérateur</b> BOUCHET Olivier	<b>Date de prélèvement</b> 24/07/2023	<b>Partie de composant</b> Colle sur PVC + ragréage + chappe	
<b>Résultat amiante :</b> Absence d'amiante			
<b>DESCRIPTION DU PRELEVEMENT :</b>			
<b>Objet :</b> Colle sur PVC + ragréage + chappe  <b>Planche de croquis n° :</b>

<b>DETAIL DES COUCHES DU PRELEVEMENT :</b>			
Référence Couche	Description visuelle	Epaisseur (cm)	Conclusion amiante
RAW PRODUCT	Matériau souple de type revêtement de sol (beige)	0	Fibres d'amiante non détectées
CUST 01	Matériau souple de type revêtement de sol (beige) en traces ; matériau de type colle (jaune) ; matériau semi-dur de type ragréage (rose) ; matériau dur de type mortier, béton, chape (gris)	0	Fibres d'amiante non détectées

CUST 02	Matériau dur de type mortier, béton, chape (gris)	0	Fibres d'amiante non détectées

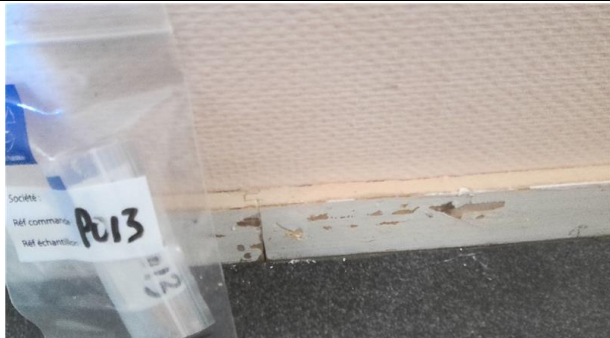
<b>Nom du client</b> Hôpital de Guérande	<b>Numéro de dossier</b> 66731-138980 28 Avenue Pierre de la Bouexière 44350	<b>Pièce ou local – Composant</b> RDC - Linge sale - Plinthes en bois clouées - Toutes zones	
<b>Nom de l'opérateur</b> BOUCHET Olivier	<b>Date de prélèvement</b> 24/07/2023	<b>Partie de composant</b> Enduit - Peinture	
<b>Résultat amiante :</b> Présence d'amiante (Fibres d'amiante de type chrysotile)			
<b>DESCRIPTION DU PRELEVEMENT :</b>			
<b>Objet :</b> Bois / Peinture  <b>Planche de croquis n° :</b>

<b>DETAIL DES COUCHES DU PRELEVEMENT :</b>			
Référence Couche	Description visuelle	Epaisseur (cm)	Conclusion amiante
RAW PRODUCT	Matériau de type peinture (blanc) ; matériau semi-dur de type enduit (blanc) ; matériau semi-dur fibreux de type bois, copeaux (marron)	0	Fibres d'amiante de type chrysotile

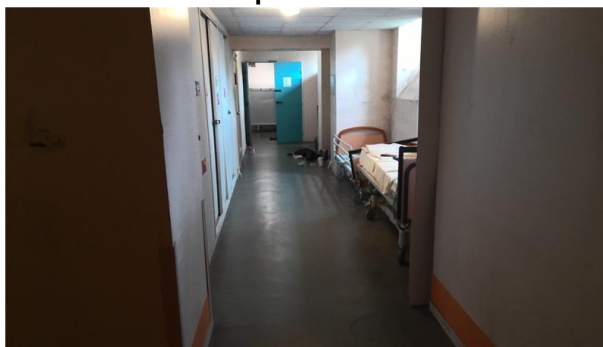
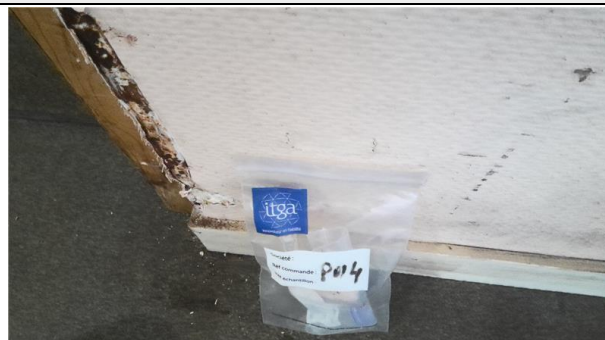
## PRELEVEMENT : P014

<b>Nom du client</b> <b>Hôpital de Guérande</b>	<b>Numéro de dossier</b> 66731-138980  28 Avenue Pierre de la Bouexière  44350	<b>Pièce ou local – Composant</b> RDC - Linge sale - Murs - Toutes zones
<b>Nom de l'opérateur</b> BOUCHET Olivier	<b>Date de prélèvement</b> 24/07/2023	<b>Partie de composant</b> Enduit + calicot - Peinture

**Résultat amiante :** Présence d'amiante (Fibres d'amiante de type chrysotile)

Référence Couche	Description visuelle	Epaisseur (cm)	Conclusion amiante
RAW PRODUCT	Matériau de type maillage de fibres et liant (beige) ; matériau semi-dur de type enduit (blanc) ; matériau de type colle (jaune) ; matériau semi-dur de type enduit (beige) ; matériau souple fibreux de type papier, carton (blanc) ; matériau semi-dur (marron) ; matériau de type plaque métallique (gris)	0	Fibres d'amiante de type chrysotile
CUST 01	Matériau souple fibreux de type papier, carton (blanc)	0	Fibres d'amiante non détectées

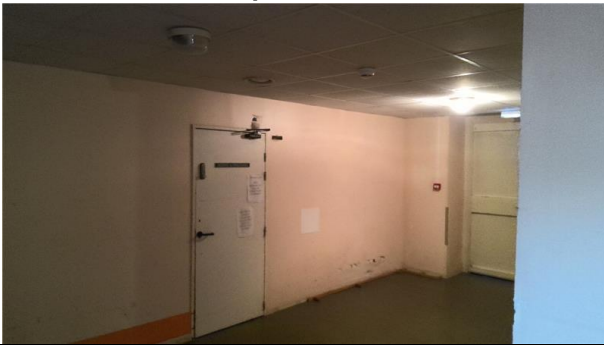
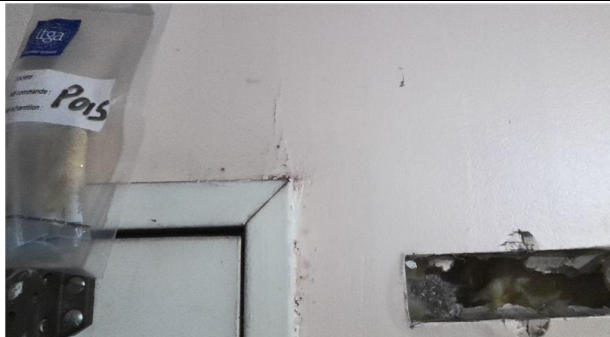
PRELEVEMENT : P015			
<b>Emplacement :</b>

<b>Nom du client</b> <b>Hôpital de Guérande</b>	<b>Numéro de dossier</b> 66731-138980 28 Avenue Pierre de la Bouexière 44350	<b>Pièce ou local – Composant</b> RDC - Linge sale - Isolation - Toutes zones	
<b>Nom de l'opérateur</b> BOUCHET Olivier	<b>Date de prélèvement</b> 24/07/2023	<b>Partie de composant</b> Laine	
<b>Résultat amiante :</b> Absence d'amiante			
<b>DESCRIPTION DU PRELEVEMENT :</b>			
<b>Objet :</b> Laine  <b>Planche de croquis n° :</b>

<b>DETAIL DES COUCHES DU PRELEVEMENT :</b>			
<b>Référence Couche</b>	<b>Description visuelle</b>	<b>Epaisseur (cm)</b>	<b>Conclusion amiante</b>
CUST 01	Matériau fibreux de type isolant (jaune)	0	Fibres d'amiante non détectées
RAW PRODUCT	Matériau semi-dur (blanc) ; matériau fibreux de type isolant (jaune) en traces	0	Fibres d'amiante non détectées

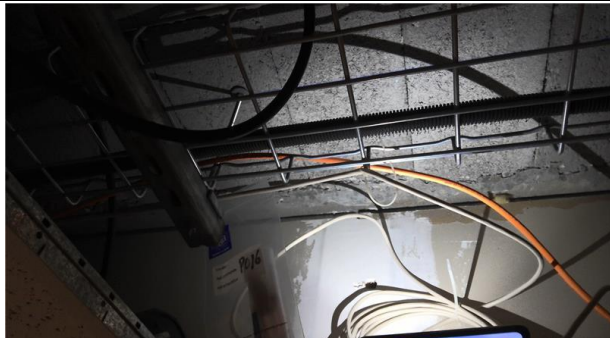
<b>Nom du client</b> Hôpital de Guérande	<b>Numéro de dossier</b> 66731-138980  28 Avenue Pierre de la Bouexière  44350	<b>Pièce ou local – Composant</b> RDC - Linge sale - Plancher haut - Toutes zones	
<b>Nom de l'opérateur</b> BOUCHET Olivier	<b>Date de prélèvement</b> 24/07/2023	<b>Partie de composant</b> Béton + enduit	
<b>Résultat amiante :</b> Absence d'amiante			
<b>DESCRIPTION DU PRELEVEMENT :</b>			
<b>Objet :</b> Béton + enduit  <b>Planche de croquis n° :</b>

<b>DETAIL DES COUCHES DU PRELEVEMENT :</b>			
<b>Référence Couche</b>	<b>Description visuelle</b>	<b>Epaisseur (cm)</b>	<b>Conclusion amiante</b>
RAW PRODUCT	Matériau semi-dur de type enduit (gris) ; matériau dur de type mortier, béton, chape (gris)	0	Fibres d'amiante non détectées

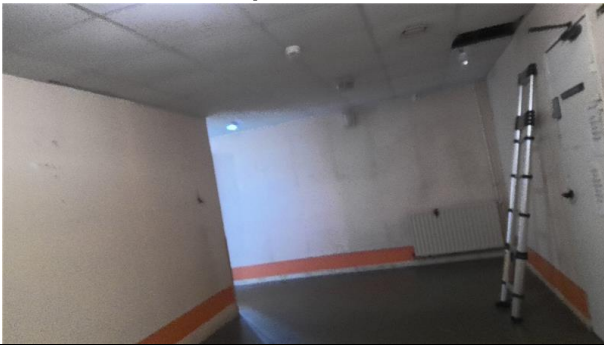
PRELEVEMENT : P017			
<b>Emplacement :</b>

<b>Nom du client</b> <b>Hôpital de Guérande</b>	<b>Numéro de dossier</b> 66731-138980  28 Avenue Pierre de la Bouexière  44350	<b>Pièce ou local – Composant</b> RDC - Linge sale - Conduit de ventilation - Toutes zones	
<b>Nom de l'opérateur</b> BOUCHET Olivier	<b>Date de prélèvement</b> 24/07/2023	<b>Partie de composant</b> Badigeon	
<b>Résultat amiante :</b> Présence d'amiante (Fibres d'amiante de type chrysotile)			
<b>Commentaires</b> Voir le rapport gestion de déchets correspondant			
<b>DESCRIPTION DU PRELEVEMENT :</b>			
<b>Objet :</b> Badigeon  <b>Planche de croquis n° :</b>

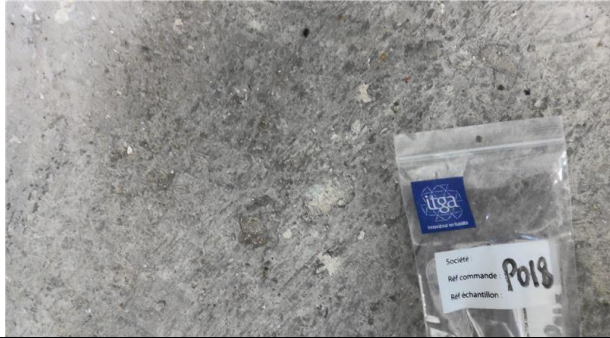
PRELEVEMENT : P018			
<b>Emplacement :</b>

<b>Nom du client</b> <b>Hôpital de Guérande</b>	<b>Numéro de dossier</b> 66731-138980  28 Avenue Pierre de la Bouexière  44350	<b>Pièce ou local – Composant</b> RDC - Machinerie d'ascenseur 1 - Sol - Toutes zones	
<b>Nom de l'opérateur</b> BOUCHET Olivier	<b>Date de prélèvement</b> 24/07/2023	<b>Partie de composant</b> Enduit ciment + béton	
<b>Résultat amiante :</b> Absence d'amiante			
<b>DESCRIPTION DU PRELEVEMENT :</b>			
<b>Objet :</b> Enduit ciment + béton  <b>Planche de croquis n° :</b>

<b>DETAIL DES COUCHES DU PRELEVEMENT :</b>			
<b>Référence Couche</b>	<b>Description visuelle</b>	<b>Epaisseur (cm)</b>	<b>Conclusion amiante</b>
RAW PRODUCT	Matériau dur de type ciment (gris) ; matériau dur de type mortier, béton, chape (gris)	0	Fibres d'amiante non détectées

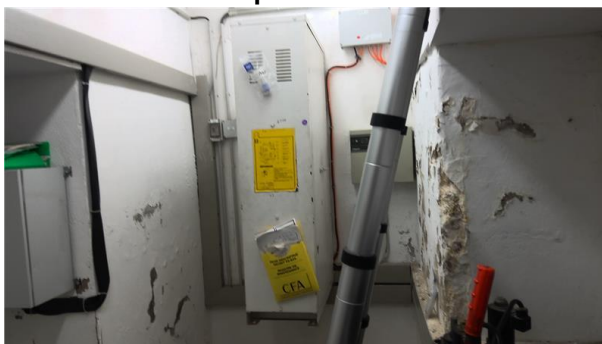
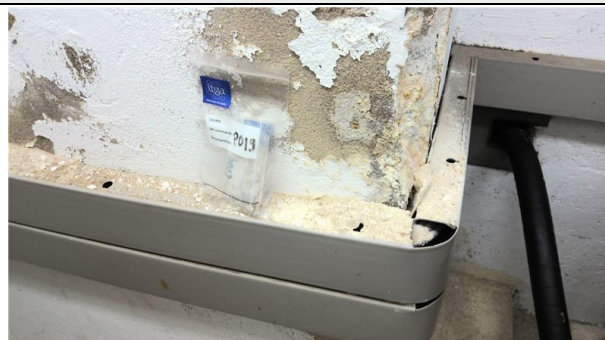
## PRELEVEMENT : P019

<b>Nom du client</b> Hôpital de Guérande	<b>Numéro de dossier</b> 66731-138980  28 Avenue Pierre de la Bouexière  44350	<b>Pièce ou local – Composant</b> RDC - Machinerie d'ascenseur 1 - Murs - Toutes zones
<b>Nom de l'opérateur</b> BOUCHET Olivier	<b>Date de prélèvement</b> 24/07/2023	<b>Partie de composant</b> Enduit beige et matériau granulaire marron - Peinture

**Résultat amiante :** Présence d'amiante (Fibres d'amiante de type chrysotile)

Référence Couche	Description visuelle	Epaisseur (cm)	Conclusion amiante
RAW PRODUCT	Matériau de type peinture (blanc) ; matériau semi-dur de type enduit (beige) ; matériau semi-dur (granulaire) (marron)	0	Fibres d'amiante de type chrysotile

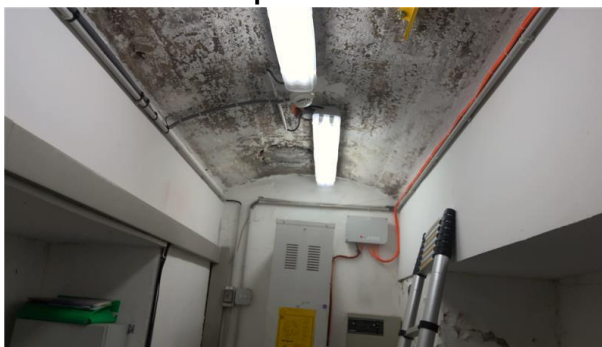
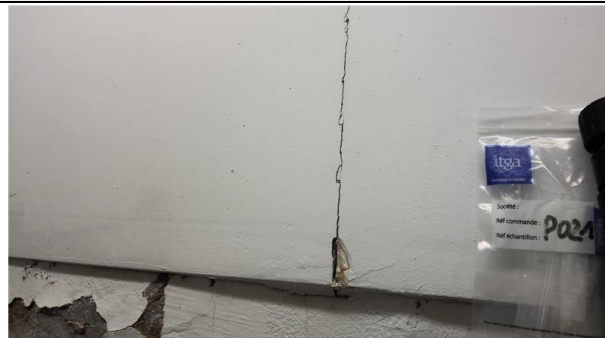
## PRELEVEMENT : P021

<b>Nom du client</b> Hôpital de Guérande	<b>Numéro de dossier</b> 66731-138980	<b>Pièce ou local – Composant</b> RDC - Machinerie d'ascenseur 1 - Murs (plaque de plâtre collée) - Toutes zones en hauteur gauche/droite
	28 Avenue Pierre de la Bouexière 44350	
<b>Nom de l'opérateur</b> BOUCHET Olivier	<b>Date de prélèvement</b> 24/07/2023	<b>Partie de composant</b> Enduit + calicot - Peinture

Résultat amiante : Absence d'amiante

Référence Couche	Description visuelle	Epaisseur (cm)	Conclusion amiante
RAW PRODUCT	Matériau de type peinture (blanc) ; matériau souple fibreux de type papier, carton (blanc) ; matériau semi-dur de type enduit (blanc) ; matériau souple fibreux de type papier, carton (marron) ; matériau semi-dur de type plâtre (blanc)	0	Fibres d'amiante non détectées
CUST 01	Matériau semi-dur de type plâtre (blanc)	0	Fibres d'amiante non détectées

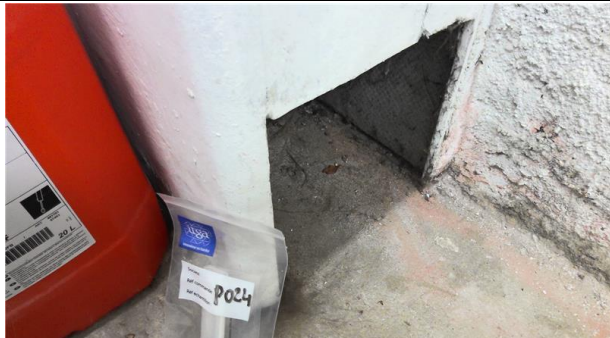
<b>Nom du client</b> <b>Hôpital de Guérande</b>	<b>Numéro de dossier</b> 66731-138980  28 Avenue Pierre de la Bouexière  44350	<b>Pièce ou local – Composant</b> RDC - Machinerie d'ascenseur 2 - Conduit de ventilation - Dans l'angle	
<b>Nom de l'opérateur</b> BOUCHET Olivier	<b>Date de prélèvement</b> 24/07/2023	<b>Partie de composant</b> Amiante ciment	
<b>Résultat amiante :</b> Présence d'amiante (Fibres d'amiante de type chrysotile)			
<b>DESCRIPTION DU PRELEVEMENT :</b>			
<b>Objet :</b> Ciment  <b>Planche de croquis n° :</b>

<b>DETAIL DES COUCHES DU PRELEVEMENT :</b>			
<b>Référence Couche</b>	<b>Description visuelle</b>	<b>Epaisseur (cm)</b>	<b>Conclusion amiante</b>
RAW PRODUCT	Matériau de type peinture (blanc) ; matériau dur fibreux de type fibres-ciment (gris)	0	Fibres d'amiante de type chrysotile

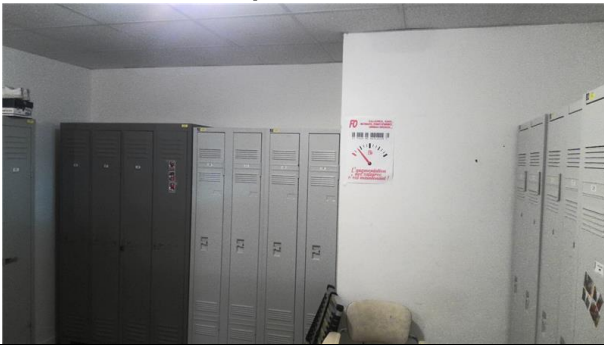
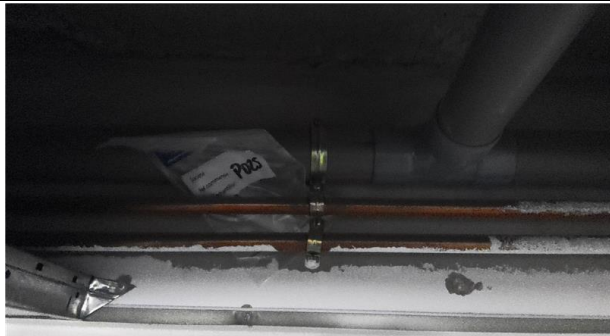
PRELEVEMENT : P025			
<b>Emplacement :</b>

<b>Nom du client</b> <b>Hôpital de Guérande</b>	<b>Numéro de dossier</b> 66731-138980  28 Avenue Pierre de la Bouexière  44350	<b>Pièce ou local – Composant</b> RDC - Dépôt linge - Mur entrée gauche - Toutes zones	
<b>Nom de l'opérateur</b> BOUCHET Olivier	<b>Date de prélèvement</b> 24/07/2023	<b>Partie de composant</b> Enduit ciment	
<b>Résultat amiante :</b> Absence d'amiante			
<b>DESCRIPTION DU PRELEVEMENT :</b>			
<b>Objet :</b> Enduit ciment  <b>Planche de croquis n° :</b>

<b>DETAIL DES COUCHES DU PRELEVEMENT :</b>			
<b>Référence Couche</b>	<b>Description visuelle</b>	<b>Epaisseur (cm)</b>	<b>Conclusion amiante</b>
RAW PRODUCT	Matériau de type peinture (blanc) ; matériau dur de type ciment (gris)	0	Fibres d'amiante non détectées

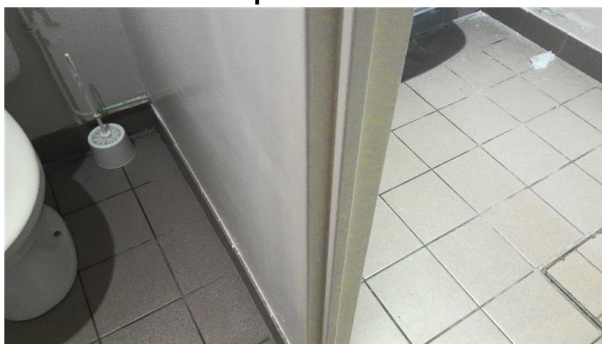
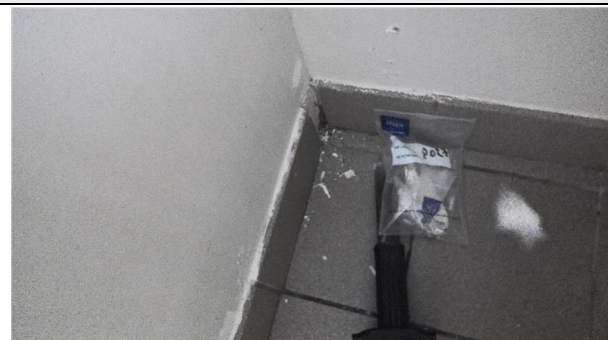
## PRELEVEMENT : P027

<b>Nom du client</b> Hôpital de Guérande	<b>Numéro de dossier</b> 66731-138980	<b>Pièce ou local – Composant</b> RDC - Sanitaires - Plinthes - Toutes zones
	28 Avenue Pierre de la Bouexière 44350	
<b>Nom de l'opérateur</b> BOUCHET Olivier	<b>Date de prélèvement</b> 24/07/2023	<b>Partie de composant</b> Colle de carrelage

Résultat amiante : Absence d'amiante

Référence Couche	Description visuelle	Epaisseur (cm)	Conclusion amiante
CUST 02	Matériau souple fibreux de type papier, carton (blanc) ; matériau semi-dur de type enduit (blanc) ; matériau de type peinture (blanc)	0	Fibres d'amiante non détectées
CUST 01	Matériau dur de type joint ciment (gris)	0	Fibres d'amiante non détectées
RAW PRODUCT	Matériau dur de type carrelage, faïence (marron) ; matériau dur de type ciment-colle (blanc)	0	Fibres d'amiante non détectées
CUST 03	Matériau souple fibreux de type papier, carton (blanc)	0	Fibres d'amiante non détectées

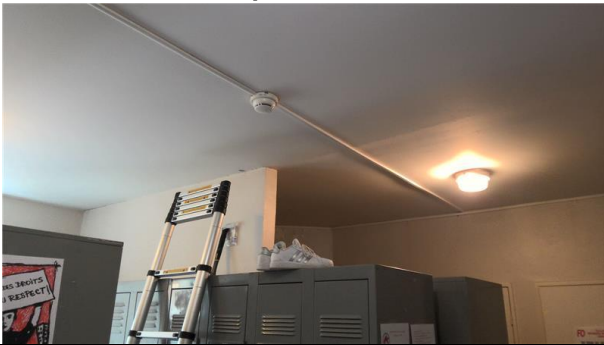
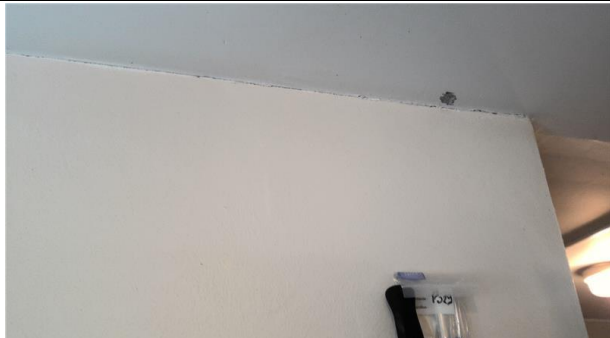
PRELEVEMENT : P029			
<b>Emplacement :</b>

<b>Nom du client</b> Hôpital de Guérande	<b>Numéro de dossier</b> 66731-138980  28 Avenue Pierre de la Bouexière  44350	<b>Pièce ou local – Composant</b> RDC - Vestiaires 2 - Plancher haut - Toutes zones vestiaires	
<b>Nom de l'opérateur</b> BOUCHET Olivier	<b>Date de prélèvement</b> 24/07/2023	<b>Partie de composant</b> Enduit ciment - Peinture	
<b>Résultat amiante :</b> Absence d'amiante			
<b>DESCRIPTION DU PRELEVEMENT :</b>			
<b>Objet :</b> Enduit ciment / Peinture  <b>Planche de croquis n° :</b>

<b>DETAIL DES COUCHES DU PRELEVEMENT :</b>			
<b>Référence Couche</b>	<b>Description visuelle</b>	<b>Epaisseur (cm)</b>	<b>Conclusion amiante</b>
RAW PRODUCT	Matériau de type peinture (beige) ; matériau semi-dur de type ciment (gris)	0	Fibres d'amiante non détectées

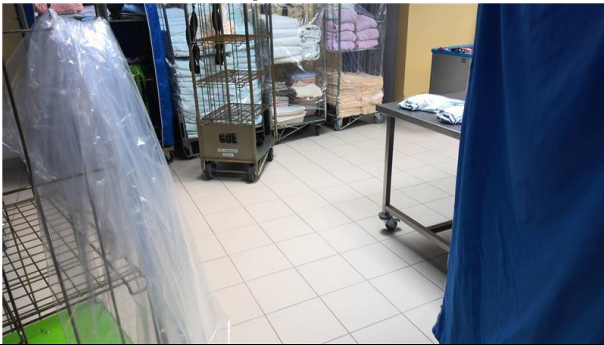
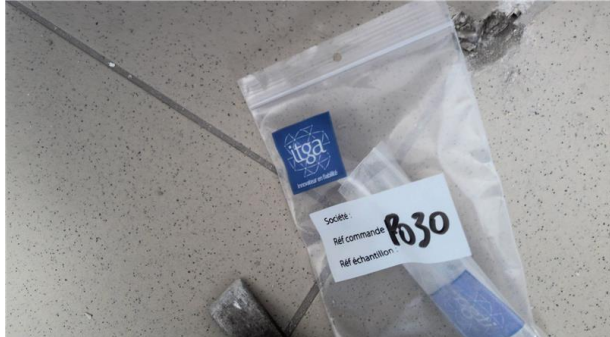
PRELEVEMENT : P030			
<b>Emplacement :</b>

<b>Nom du client</b> <b>Hôpital de Guérande</b>	<b>Numéro de dossier</b> 66731-138980  28 Avenue Pierre de la Bouexière  44350	<b>Pièce ou local – Composant</b> RDC - Lingerie - Sol - Toutes zones	
<b>Nom de l'opérateur</b> BOUCHET Olivier	<b>Date de prélèvement</b> 24/07/2023	<b>Partie de composant</b> Colle de carrelage + chappe	
<b>Résultat amiante :</b> Absence d'amiante			
<b>DESCRIPTION DU PRELEVEMENT :</b>			
<b>Objet :</b> Colle de carrelage + chappe  <b>Planche de croquis n° :</b>

<b>DETAIL DES COUCHES DU PRELEVEMENT :</b>			
Référence Couche	Description visuelle	Epaisseur (cm)	Conclusion amiante
RAW PRODUCT	Matériau dur de type carrelage, faïence (beige) ; matériau dur de type ciment-colle (blanc) ; matériau dur de type mortier, béton, chape (gris)	0	Fibres d'amiante non détectées
CUST 01	Matériau dur de type mortier, béton, chape (gris)	0	Fibres d'amiante non détectées

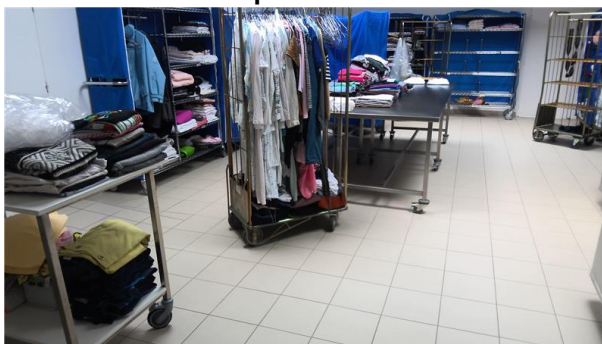
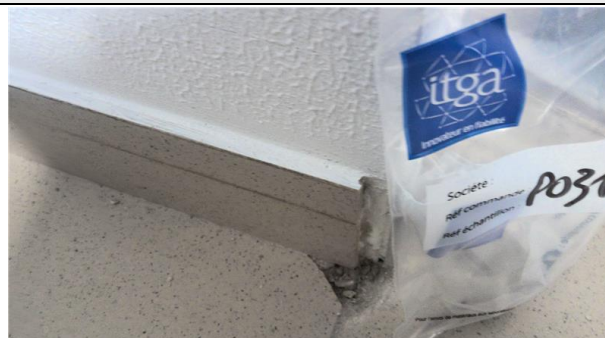
## PRELEVEMENT : P031

<b>Nom du client</b> <b>Hôpital de Guérande</b>	<b>Numéro de dossier</b> 66731-138980  28 Avenue Pierre de la Bouexière  44350	<b>Pièce ou local – Composant</b> RDC - Lingerie - Plinthes - Toutes zones
<b>Nom de l'opérateur</b> BOUCHET Olivier	<b>Date de prélèvement</b> 24/07/2023	<b>Partie de composant</b> Colle de carrelage

Résultat amiante : Absence d'amiante

Référence Couche	Description visuelle	Epaisseur (cm)	Conclusion amiante
CUST 01	Matériau dur de type joint ciment (gris)	0	Fibres d'amiante non détectées
RAW PRODUCT	Matériau dur de type carrelage, faïence (beige) ; matériau dur de type ciment-colle (blanc)	0	Fibres d'amiante non détectées

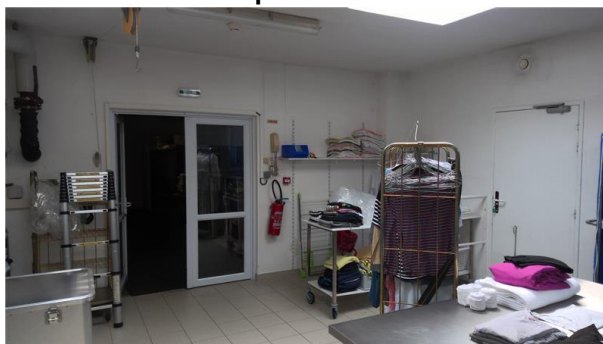
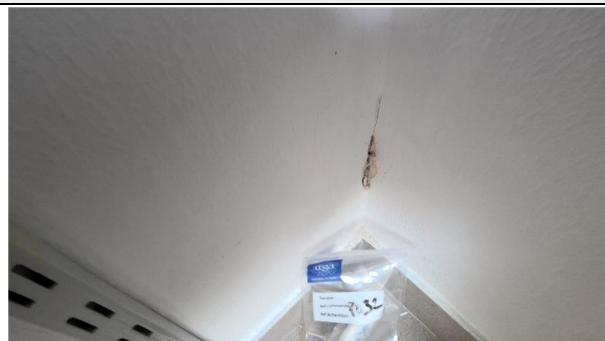
## PRELEVEMENT : P032

<b>Nom du client</b> Hôpital de Guérande	<b>Numéro de dossier</b> 66731-138980	<b>Pièce ou local – Composant</b> RDC - Lingerie - Murs - Toutes zones
	28 Avenue Pierre de la Bouexière 44350	
<b>Nom de l'opérateur</b> BOUCHET Olivier	<b>Date de prélèvement</b> 24/07/2023	<b>Partie de composant</b> Enduit + calicot - Peinture

Résultat amiante : Absence d'amiante

Référence Couche	Description visuelle	Epaisseur (cm)	Conclusion amiante
RAW PRODUCT	Matériau de type peinture (blanc) ; matériau semi-dur de type enduit (blanc) ; matériau souple fibreux de type papier, carton (beige) ; matériau semi-dur (blanc) ; matériau souple fibreux de type papier, carton (marron) ; matériau semi-dur de type plâtre (blanc)	0	Fibres d'amiante non détectées
CUST 02	Matériau souple fibreux de type papier, carton (marron)	0	Fibres d'amiante non détectées
CUST 01	Matériau souple fibreux de type papier, carton (beige)	0	Fibres d'amiante non détectées

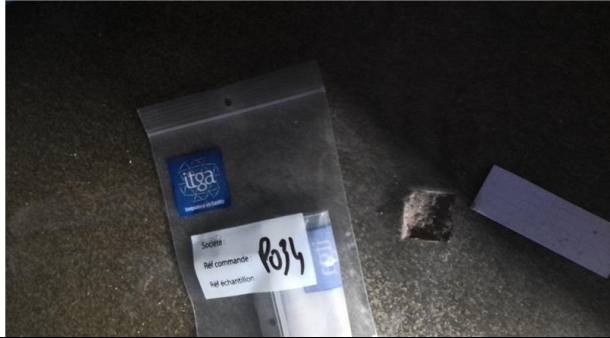
<b>Nom du client</b> <b>Hôpital de Guérande</b>	<b>Numéro de dossier</b> 66731-138980  28 Avenue Pierre de la Bouexière  44350	<b>Pièce ou local – Composant</b> RDC - Stockage matériel - Sol - Toutes zones	
<b>Nom de l'opérateur</b> BOUCHET Olivier	<b>Date de prélèvement</b> 24/07/2023	<b>Partie de composant</b> Colle sur PVC + ragréage + chappe	
<b>Résultat amiante :</b> Absence d'amiante			
<b>DESCRIPTION DU PRELEVEMENT :</b>			
<b>Objet :</b> Colle sur PVC + ragréage + chappe  <b>Planche de croquis n° :</b>

<b>DETAIL DES COUCHES DU PRELEVEMENT :</b>			
Référence Couche	Description visuelle	Epaisseur (cm)	Conclusion amiante
CUST 02	Matériau dur de type mortier, béton, chape (gris)	0	Fibres d'amiante non détectées
CUST 01	Matériau souple de type revêtement de sol (gris) en traces ; matériau de type colle (jaune) ; matériau semi-dur de type ragréage (rose) ; matériau dur de type mortier, béton, chape (gris)	0	Fibres d'amiante non détectées

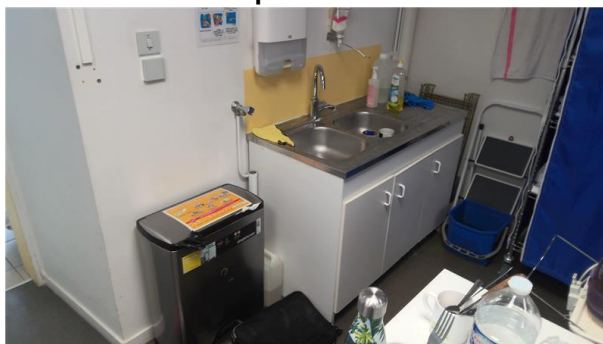
## PRELEVEMENT : P035

<b>Nom du client</b> Hôpital de Guérande	<b>Numéro de dossier</b> 66731-138980  28 Avenue Pierre de la Bouexière  44350	<b>Pièce ou local – Composant</b> RDC - Stockage matériel - Evier - Toutes zones	
<b>Nom de l'opérateur</b> BOUCHET Olivier	<b>Date de prélèvement</b> 24/07/2023	<b>Partie de composant</b> Matériau noir	
<b>Résultat amiante : Présence d'amiante (Fibres d'amiante de type chrysotile)</b>			
<b>DESCRIPTION DU PRELEVEMENT :</b>			
<b>Objet :</b> Matériau noir  <b>Planche de croquis n° :</b>

<b>DETAIL DES COUCHES DU PRELEVEMENT :</b>			
<b>Référence Couche</b>	<b>Description visuelle</b>	<b>Epaisseur (cm)</b>	<b>Conclusion amiante</b>
RAW PRODUCT	Matériau souple bitumineux (noir)	0	Fibres d'amiante de type chrysotile

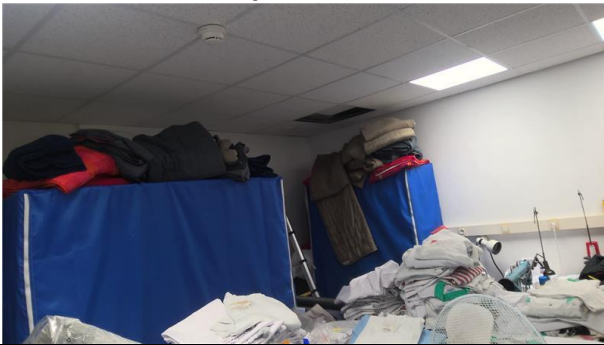
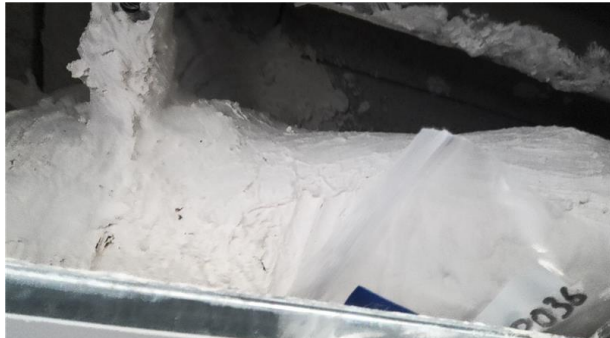
PRELEVEMENT : P036			
<b>Emplacement :</b>

<b>Nom du client</b> Hôpital de Guérande	<b>Numéro de dossier</b> 66731-138980  28 Avenue Pierre de la Bouexière  44350	<b>Pièce ou local – Composant</b> RDC - Stockage matériel - Conduit plâtré en plénum - Toutes zones	
<b>Nom de l'opérateur</b> BOUCHET Olivier	<b>Date de prélèvement</b> 24/07/2023	<b>Partie de composant</b> Matériaux et produits potentiellement amianté	
<b>Résultat amiante :</b> Absence d'amiante			
<b>DESCRIPTION DU PRELEVEMENT :</b>			
<b>Objet :</b> Plâtre  <b>Planche de croquis n° :</b>

<b>DETAIL DES COUCHES DU PRELEVEMENT :</b>			
Référence Couche	Description visuelle	Epaisseur (cm)	Conclusion amiante
RAW PRODUCT	Matériau de type mousse (gris) ; matériau de type peinture (blanc) ; matériau semi-dur de type plâtre (blanc)	0	Fibres d'amiante non détectées
CUST 01	Matériau semi-dur de type plâtre (blanc)	0	Fibres d'amiante non détectées

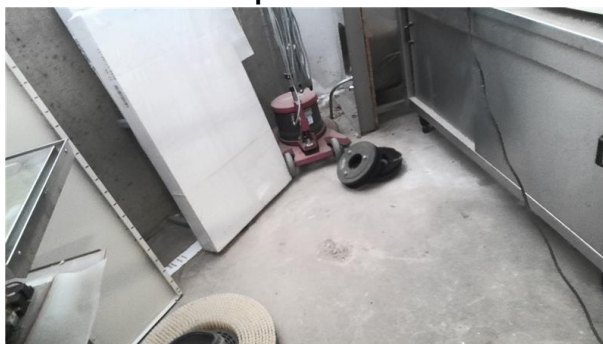
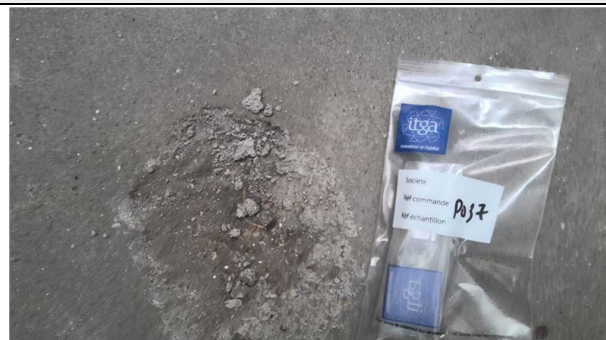
## PRELEVEMENT : P037

Nom du client Hôpital de Guérande	Numéro de dossier 66731-138980	Pièce ou local – Composant RDC - Compresseur froid - Sol - Toutes zones
	28 Avenue Pierre de la Bouexière 44350	
Nom de l'opérateur BOUCHET Olivier	Date de prélèvement 24/07/2023	Partie de composant Béton

Résultat amiante : Absence d'amiante

Référence Couche	Description visuelle	Epaisseur (cm)	Conclusion amiante
CUST 01	Matériau dur de type mortier, béton, chape (gris)	0	Fibres d'amiante non détectées
RAW PRODUCT	Matériau semi-dur (gris) ; matériau dur de type mortier, béton, chape (gris)	0	Fibres d'amiante non détectées

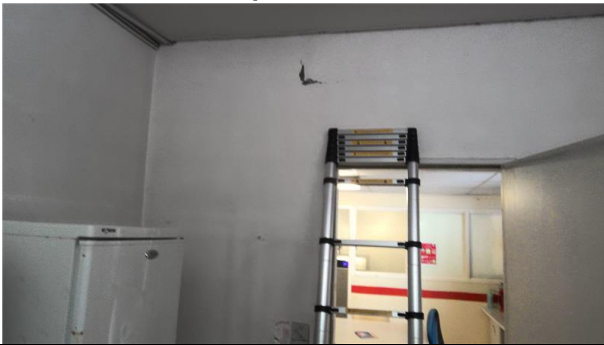
PRELEVEMENT : P038			
<b>Emplacement :</b>

<b>Nom du client</b> Hôpital de Guérande	<b>Numéro de dossier</b> 66731-138980  28 Avenue Pierre de la Bouexière  44350	<b>Pièce ou local – Composant</b> RDC - Compresseur froid - Mur - Toutes zones	
<b>Nom de l'opérateur</b> BOUCHET Olivier	<b>Date de prélèvement</b> 24/07/2023	<b>Partie de composant</b> Enduit ciment - Peinture	
<b>Résultat amiante :</b> Absence d'amiante			
<b>DESCRIPTION DU PRELEVEMENT :</b>			
<b>Objet :</b> Enduit ciment / Peinture  <b>Planche de croquis n° :</b>

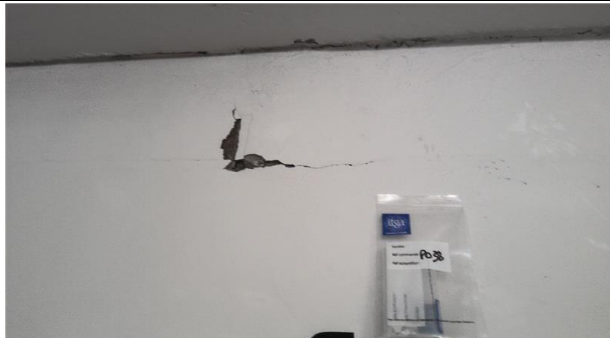
<b>DETAIL DES COUCHES DU PRELEVEMENT :</b>			
<b>Référence Couche</b>	<b>Description visuelle</b>	<b>Epaisseur (cm)</b>	<b>Conclusion amiante</b>
RAW PRODUCT	Matériau de type peinture (blanc) ; matériau semi-dur de type enduit (blanc) ; matériau dur de type ciment (gris)	0	Fibres d'amiante non détectées

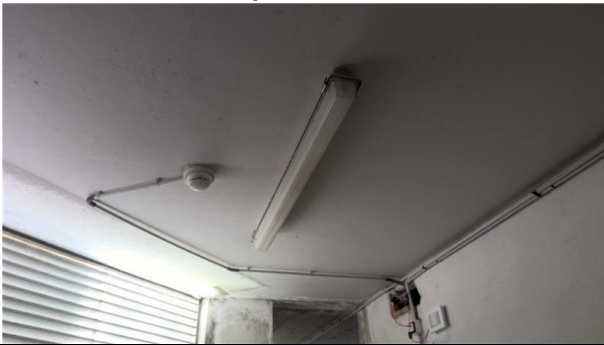
PRELEVEMENT : P039			
<b>Emplacement :</b>

<b>Nom du client</b> <b>Hôpital de Guérande</b>	<b>Numéro de dossier</b> 66731-138980  28 Avenue Pierre de la Bouexière  44350	<b>Pièce ou local – Composant</b> RDC - Compresseur froid - Plancher haut - Toutes zones	
<b>Nom de l'opérateur</b> BOUCHET Olivier	<b>Date de prélèvement</b> 24/07/2023	<b>Partie de composant</b> Béton - Peinture	
<b>Résultat amiante :</b> Absence d'amiante			
<b>DESCRIPTION DU PRELEVEMENT :</b>			
<b>Objet :</b> Béton / Peinture  <b>Planche de croquis n° :</b>

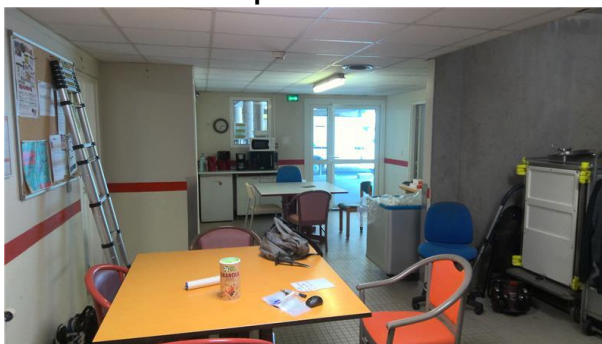
## PRELEVEMENT : P040

<b>Nom du client</b> Hôpital de Guérande	<b>Numéro de dossier</b> 66731-138980  28 Avenue Pierre de la Bouexière  44350	<b>Pièce ou local – Composant</b> RDC - Pause - Mur - Toutes zones	
<b>Nom de l'opérateur</b> BOUCHET Olivier	<b>Date de prélèvement</b> 24/07/2023	<b>Partie de composant</b> Enduit ciment + plâtre - Peinture	
<b>Résultat amiante :</b> Absence d'amiante			
<b>DESCRIPTION DU PRELEVEMENT :</b>			
<b>Objet :</b> Enduit ciment / Peinture  <b>Planche de croquis n° :</b>			
<b>DETAIL DES COUCHES DU PRELEVEMENT :</b>			
<b>Référence Couche</b>	<b>Description visuelle</b>	<b>Epaisseur (cm)</b>	<b>Conclusion amiante</b>
RAW PRODUCT	Matériau de type peinture (blanc) ; matériau de type peinture (beige) ; matériau semi-dur de type enduit (blanc) ; matériau semi-dur de type ciment (gris) ; matériau dur de type mortier, béton, chape (gris)	0	Fibres d'amiante non détectées

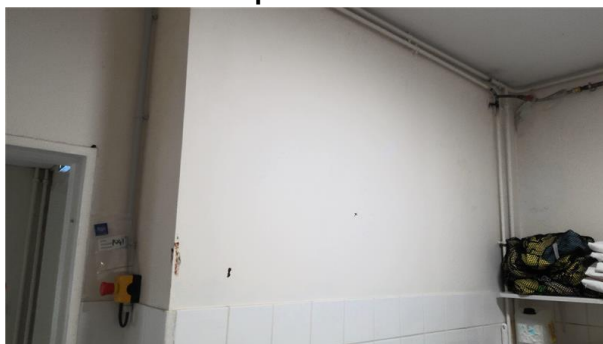
## PRELEVEMENT : P041

<b>Nom du client</b> Hôpital de Guérande	<b>Numéro de dossier</b> 66731-138980	<b>Pièce ou local – Composant</b> RDC - Pièce 2 - Mur - Toutes zones
	28 Avenue Pierre de la Bouexière 44350	
<b>Nom de l'opérateur</b> BOUCHET Olivier	<b>Date de prélèvement</b> 24/07/2023	<b>Partie de composant</b> Calicot + enduit - Peinture
<b>Résultat amiante :</b> Absence d'amiante		
<b>DESCRIPTION DU PRELEVEMENT :</b>		
<b>Objet :</b> Calicot + enduit / Peinture  <b>Planche de croquis n° :</b>

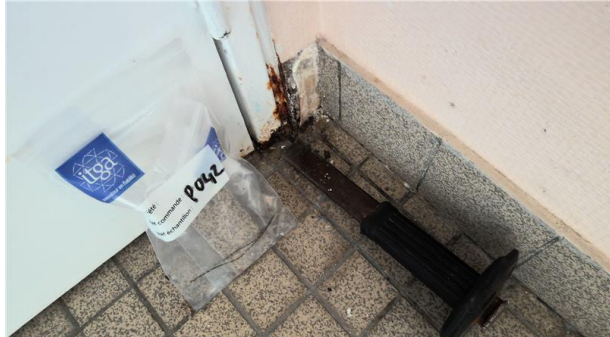
<b>Nom du client</b> <b>Hôpital de Guérande</b>	<b>Numéro de dossier</b> 66731-138980  28 Avenue Pierre de la Bouexière  44350	<b>Pièce ou local – Composant</b> RDC - Dégagement 3 - Plinthes - Toutes zones	
<b>Nom de l'opérateur</b> BOUCHET Olivier	<b>Date de prélèvement</b> 24/07/2023	<b>Partie de composant</b> Colle de carrelage	
<b>Résultat amiante :</b> Absence d'amiante			
<b>DESCRIPTION DU PRELEVEMENT :</b>			
<b>Objet :</b> Colle de carrelage  <b>Planche de croquis n° :</b>

<b>DETAIL DES COUCHES DU PRELEVEMENT :</b>			
<b>Référence Couche</b>	<b>Description visuelle</b>	<b>Epaisseur (cm)</b>	<b>Conclusion amiante</b>
RAW PRODUCT	Matériau de type peinture (blanc) ; matériau dur de type carrelage, faïence (gris) ; matériau dur de type ciment-colle (beige) ; matériau semi-dur de type enduit (blanc) ; matériau semi-dur (marron)	0	Fibres d'amiante non détectées

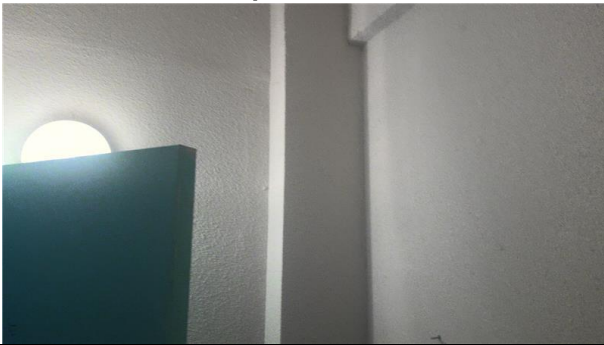
PRELEVEMENT : P044			
<b>Emplacement :</b>

<b>Nom du client</b> Hôpital de Guérande	<b>Numéro de dossier</b> 66731-138980	<b>Pièce ou local – Composant</b> RDC - Local - Mur - Toutes zones	
	28 Avenue Pierre de la Bouexière 44350		
<b>Nom de l'opérateur</b> BOUCHET Olivier	<b>Date de prélèvement</b> 24/07/2023	<b>Partie de composant</b> Enduit + calicot - Peinture	
<b>Résultat amiante :</b> Absence d'amiante			
<b>DESCRIPTION DU PRELEVEMENT :</b>			
<b>Objet :</b> Enduit + calicot / Peinture  <b>Planche de croquis n° :</b>

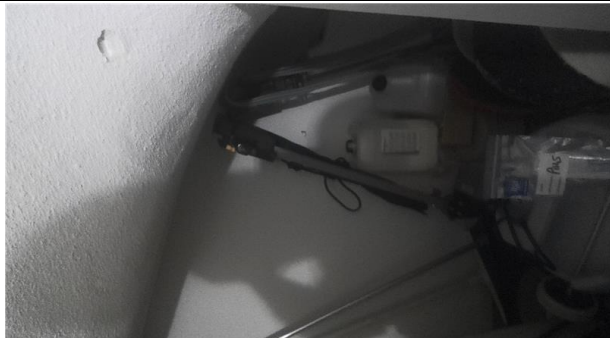
<b>Nom du client</b> Hôpital de Guérande	<b>Numéro de dossier</b> 66731-138980 28 Avenue Pierre de la Bouexière 44350	<b>Pièce ou local – Composant</b> RDC - Local - Plafond - Toutes zones	
<b>Nom de l'opérateur</b> BOUCHET Olivier	<b>Date de prélèvement</b> 24/07/2023	<b>Partie de composant</b> Plâtre - Peinture	
<b>Résultat amiante :</b> Absence d'amiante			
<b>DESCRIPTION DU PRELEVEMENT :</b>			
<b>Objet :</b> Enduit Cciment / Peinture  <b>Planche de croquis n° :</b>

<b>DETAIL DES COUCHES DU PRELEVEMENT :</b>			
<b>Référence Couche</b>	<b>Description visuelle</b>	<b>Epaisseur (cm)</b>	<b>Conclusion amiante</b>
RAW PRODUCT	Matériau semi-dur de type enduit (blanc) ; matériau de type peinture (blanc) ; matériau semi-dur de type enduit (beige)	0	Fibres d'amiante non détectées

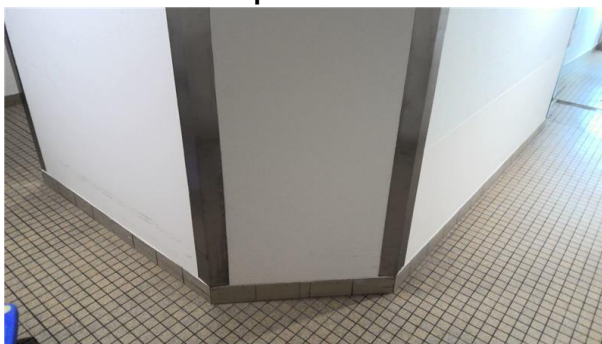
## PRELEVEMENT : P046

<b>Nom du client</b> Hôpital de Guérande	<b>Numéro de dossier</b> 66731-138980  28 Avenue Pierre de la Bouexière  44350	<b>Pièce ou local – Composant</b> RDC - Dégagement 5 - Plinthes - Toutes zones
<b>Nom de l'opérateur</b> BOUCHET Olivier	<b>Date de prélèvement</b> 24/07/2023	<b>Partie de composant</b> Colle de carrelage

Résultat amiante : Absence d'amiante

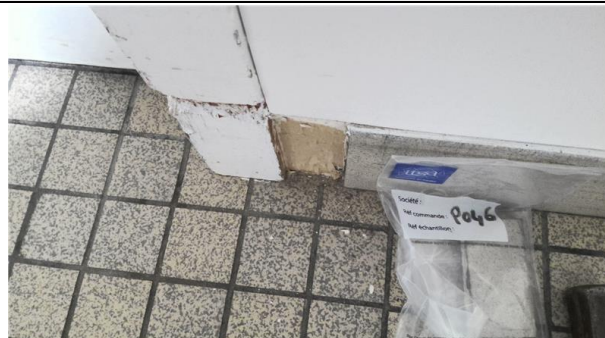
Référence Couche	Description visuelle	Epaisseur (cm)	Conclusion amiante
RAW PRODUCT	Matériau de type peinture (blanc) ; matériau dur de type carrelage, faïence (beige) ; matériau dur de type ciment-colle (blanc) ; matériau souple fibreux de type papier, carton (marron)	0	Fibres d'amiante non détectées
CUST 02	Matériau dur de type joint ciment (gris)	0	Fibres d'amiante non détectées
CUST 01	Matériau souple fibreux de type papier, carton (marron)	0	Fibres d'amiante non détectées

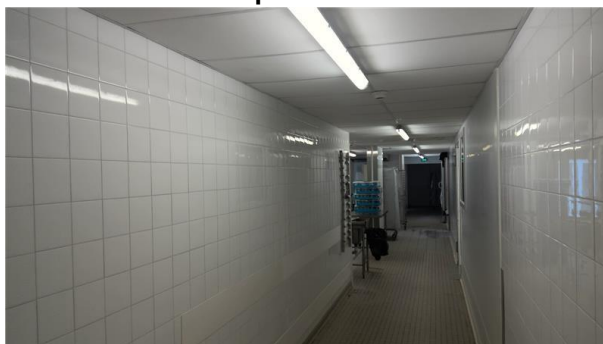
**PRELEVEMENT : P047****Emplacement :**

<b>Nom du client</b> Hôpital de Guérande	<b>Numéro de dossier</b> 66731-138980  28 Avenue Pierre de la Bouexière  44350	<b>Pièce ou local – Composant</b> RDC - Laverie - Mur - Toutes zones
---	---	---

<b>Nom de l'opérateur</b> BOUCHET Olivier	<b>Date de prélèvement</b> 24/07/2023	<b>Partie de composant</b> Colle de faïence
--	--	--

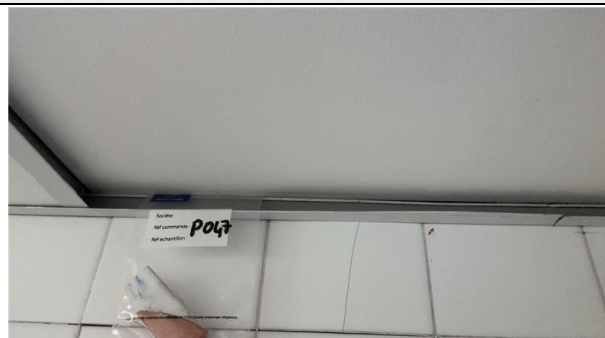
Référence Couche	Description visuelle	Epaisseur (cm)	Conclusion amiante
CUST 01	Matériau semi-dur de type joint (blanc)	0	Fibres d'amiante non détectées
RAW PRODUCT	Matériau dur de type carrelage, faïence (blanc) ; matériau dur de type ciment-colle (beige)	0	Fibres d'amiante non détectées

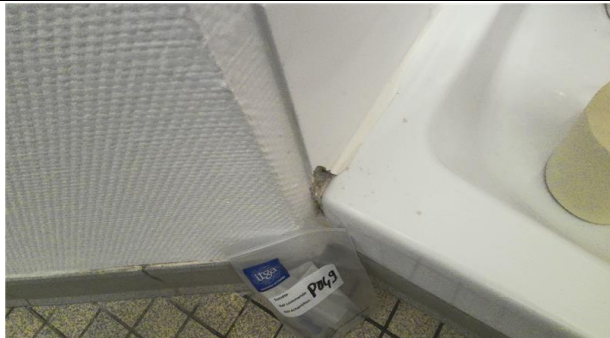
<b>Nom du client</b> Hôpital de Guérande	<b>Numéro de dossier</b> 66731-138980  28 Avenue Pierre de la Bouexière  44350	<b>Pièce ou local – Composant</b> RDC - Wc - Murs - Douches et lavabo			
<b>Nom de l'opérateur</b> BOUCHET Olivier	<b>Date de prélèvement</b> 24/07/2023	<b>Partie de composant</b> Colle de carrelage			
<b>Résultat amiante :</b> Absence d'amiante					
<b>DESCRIPTION DU PRELEVEMENT :</b>					
<b>Objet :</b> Colle de carrelage  <b>Planche de croquis n° :</b>

<b>DETAIL DES COUCHES DU PRELEVEMENT :</b>					
Référence Couche	Description visuelle	Epaisseur (cm)	Conclusion amiante		
RAW PRODUCT	Matériau dur de type carrelage, faïence (blanc) ; matériau dur de type ciment-colle (blanc) ; matériau souple fibreux de type papier, carton (marron) ; matériau semi-dur de type plâtre (blanc)	0	Fibres d'amiante non détectées		
CUST 01	Matériau de type peinture (beige) ; matériau semi-dur de type joint (blanc)	0	Fibres d'amiante non détectées

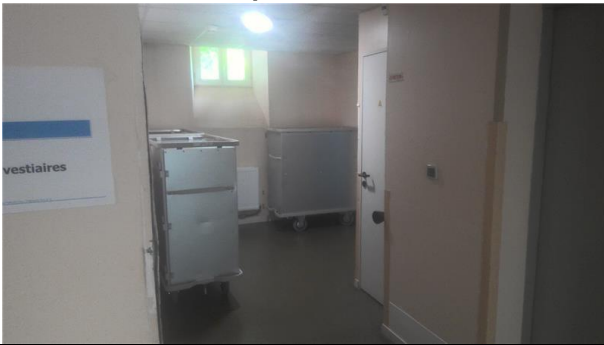
PRELEVEMENT : P050			
<b>Emplacement :</b>

<b>Nom du client</b> Hôpital de Guérande	<b>Numéro de dossier</b> 66731-138980  28 Avenue Pierre de la Bouexière  44350	<b>Pièce ou local – Composant</b> RDC - Dégagement 1 - Murs - Toutes zones	
<b>Nom de l'opérateur</b> BOUCHET Olivier	<b>Date de prélèvement</b> 24/07/2023	<b>Partie de composant</b> Enduit + calicot	
<b>Résultat amiante :</b> Absence d'amiante			
<b>DESCRIPTION DU PRELEVEMENT :</b>			
<b>Objet :</b> Enduit + calicot  <b>Planche de croquis n° :</b>
